## EDIFÍCIO ARPER

### 5.2.1. FICHA TÉCNICA

### 5.2.5. ANÁLISE DO DESEMPENHO TÉCNICO-CONSTRUTIVO

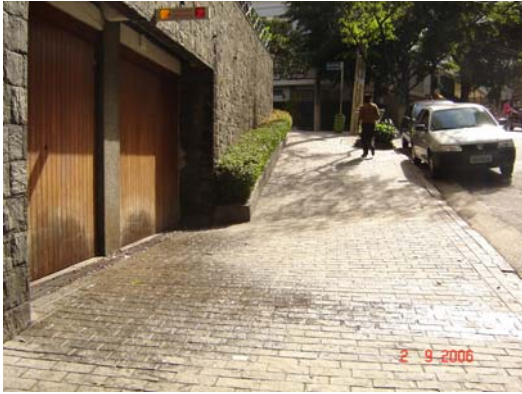
### TERRAPLENO

Foto 5.1.3 – **Pc3** - Declividade acentuada da calçada externa para pedestres.

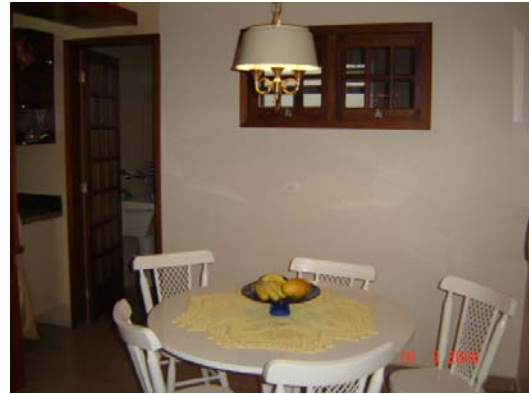
### VÃOS

Foto 5.7.4 – **Pc4** - Eliminação de caixilharia de alumínio composta por janela e porta.

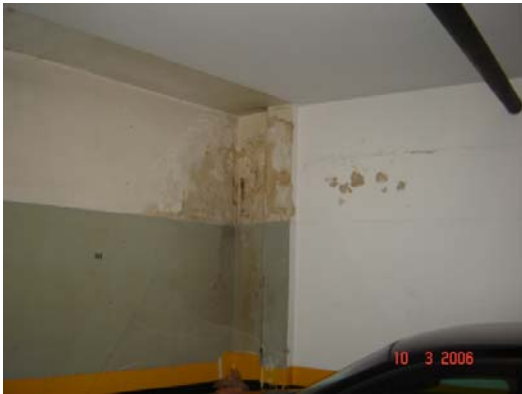
### VEDOS

Foto 5.5.2 – **Pc2** - Manchas nas paredes da garagem.

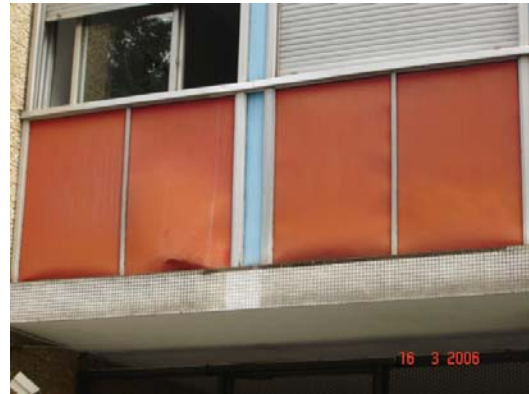
### VÃOS

Foto 5.7.5 – **Pc5** - Degradação dos painéis metálicos.

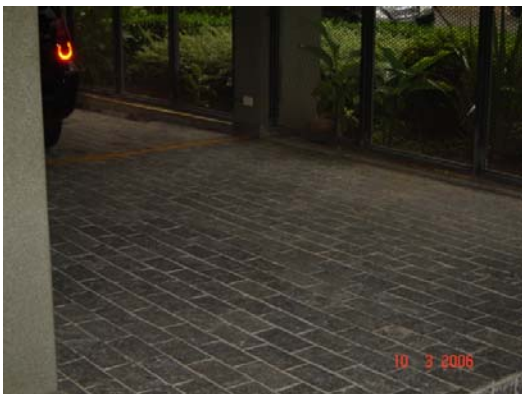
### PAVIMENTOS

Foto 5.6.1 – **Pc1** - Demolição do piso externo original do pav. térreo.

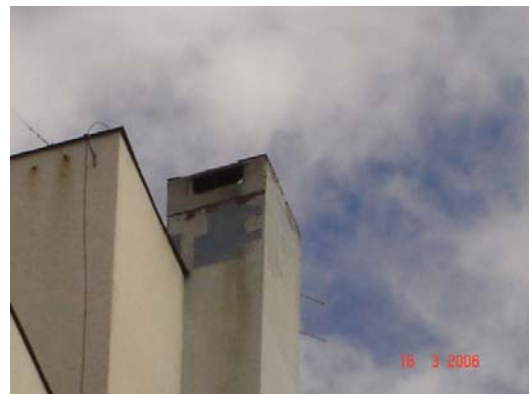
### PARAMENTOS

Foto 5.8.7 – **Pc7** - Reposição de pastilha de coloração diferente.
