5.4. ESTUDO DE CASO 4

EDIFÍCIO BAÍA MAR

5.4.5. ANÁLISE DO DESEMPENHO TÉCNICO-CONSTRUTIVO

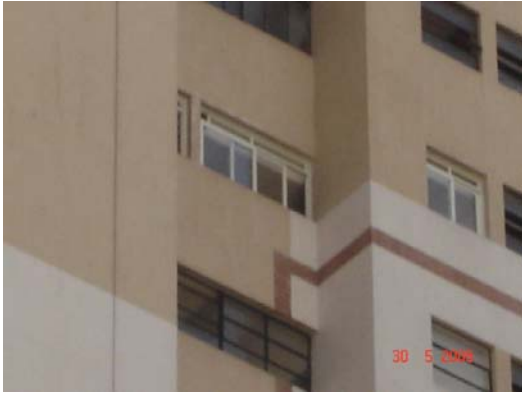
VEDOS

Foto 5.5.4 – **Pc4** - Construção indevida de alvenaria interferindo no projeto original da fachada Sudeste.

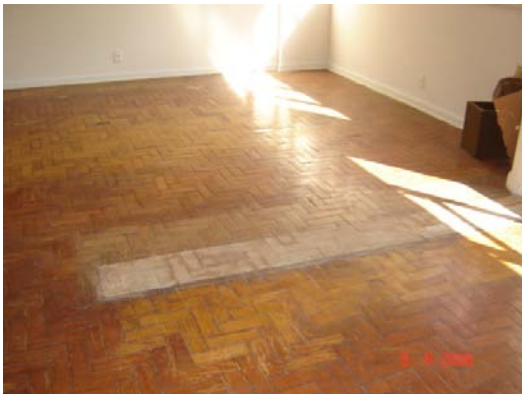
PAVIMENTOS

Foto 5.6.3 – **Pc3** - Degradação do piso com tacos de madeira na sala social.

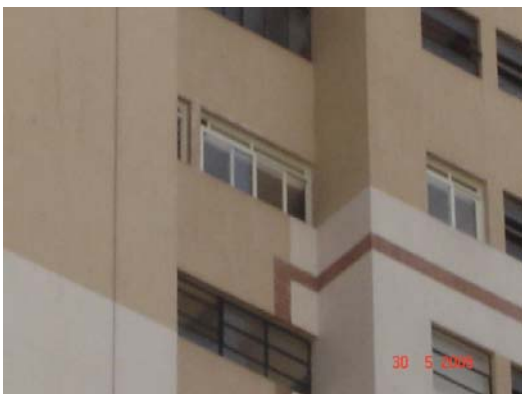
VÃOS

Foto 5.7.2 – **Pc2** - Substituição de caixilharia por outra de material fora da especificação original do projeto.

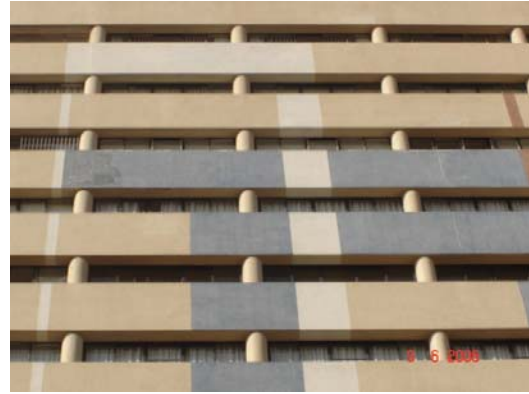
PARAMENTOS

Foto 5.8.1 – **Pc1** - Reposição pontual de pastilha de coloração diferente da original.

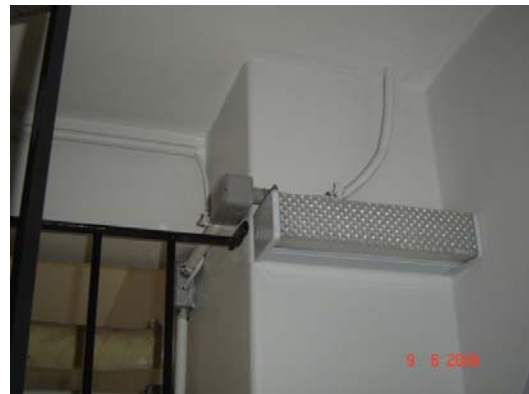
ELETRO-MECÂNICAS

Foto 5.9.2 – **Pc2** - Aspecto visual deficiente das instalações elétricas aparentes.

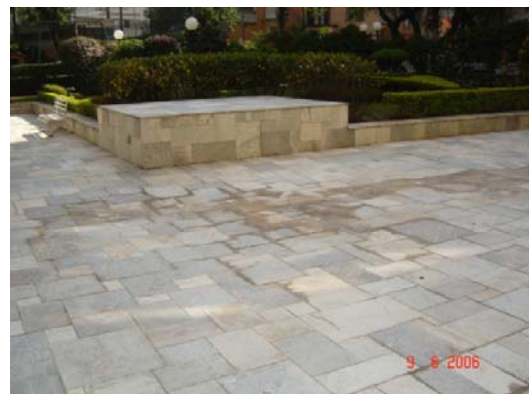
HIDRO-SANITÁRIAS

Foto 5.10.3 – **Pc3** - Deficiência de ralos de drenagem do pavimento térreo.
