**DIAGNÓSTICO DA DEGRADAÇÃO DO MEIO FÍSICO E PROPOSIÇÃO DE
MEDIDAS DE RECUPERAÇÃO EM ÁREAS DE MINERAÇÃO
ABANDONADAS NA BACIA DO GUARAPIRANGA, REGIÃO
METROPOLITANA DE SÃO PAULO.**

Dissertação apresentada à Escola
Politécnica da Universidade de São Paulo
para obtenção do título de Mestre em
Engenharia.

Área de Concentração:
Engenharia Mineral

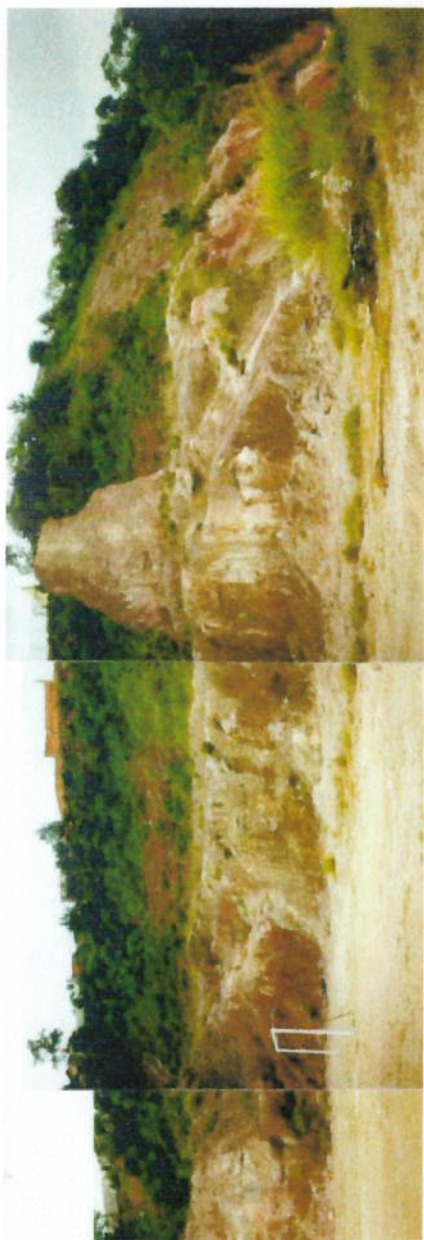
Vista da área que é parcialmente mostrada na foto 24-1, em que são notados aspectos do talude remanescente de lavra. Os taludes continuam suscetíveis à erosão, porém não há indicadores de movimentos de massa recentes.

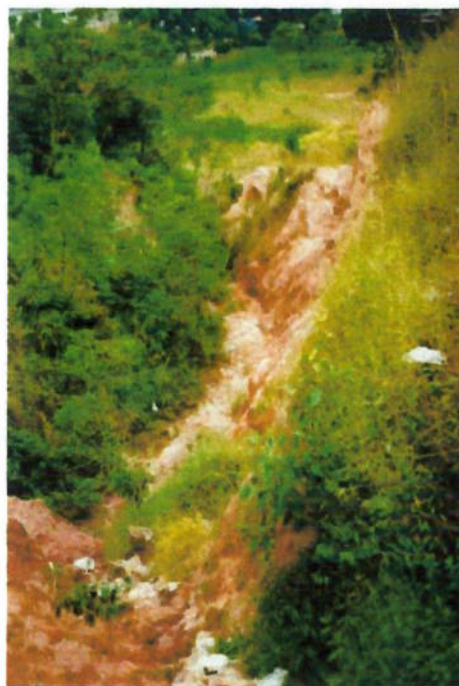
Ravina relativa às fotos 24-2 e 24-3, que permanece ativa, com esparsa cobertura vegetal nos taludes, a qual é constantemente removida, devido à desagregação do solo. Na parte superior desta foto, aparece a várzea do rio Embu-Mirim, onde são depositados os sedimentos desagregados nesta área.

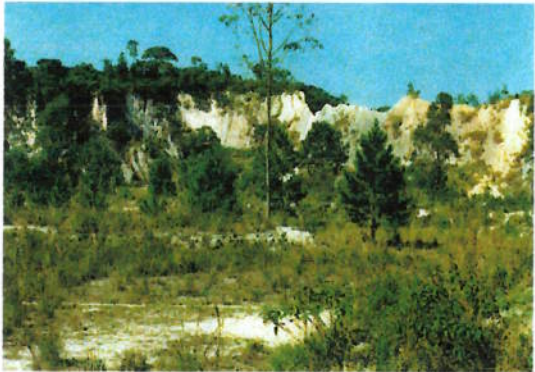
<p>125-1</p>	<p>125-1: Talude remanescente da antiga cava, parcialmente aterrada. Este talude é o limite com a área 121, encontrando-se instável em ambos os lados, com feições erosivas em toda a sua extensão.</p>
  <p>125-2</p>	<p>125-2: Talude da antiga bacia de decantação de rejeitos, pobremente coberta de vegetação. Não foram observadas feições relativas a processos do meio físico. Na base deste talude, ou à direita na foto, passa uma estrada municipal.</p>

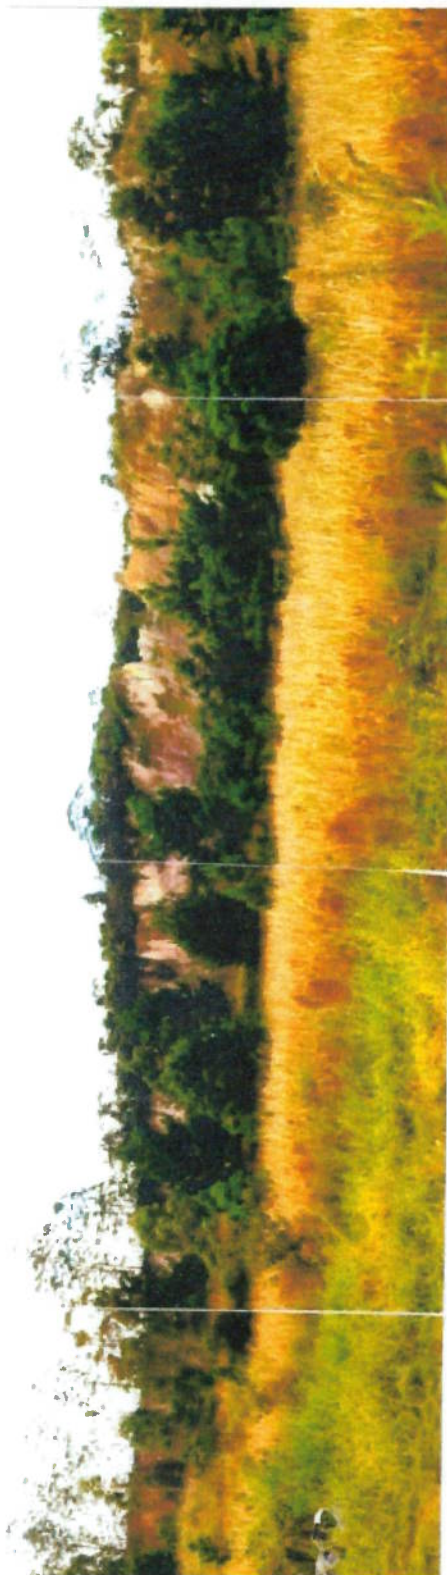
Vista dos taludes remanescentes de lavra e da cava aterrada e revegetada, em parte espontaneamente. Em relação a 1997, como se pode notar, houve crescimento de árvores e uma maior cobertura vegetal de capim. Aparentemente, não houve intensificação dos processos erosivos e de escorregamentos.

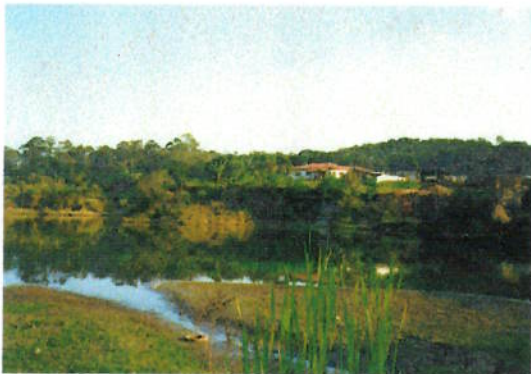
<p>54-1</p>	<p>54-1: Taludes da margem do lago, referente a antiga cava, verticais ou com inclinações negativas e pobremente coberto de vegetação. O lago está localizado na planície de inundação do rio Embu-Mirim.</p> <p>54-2 Vista da margem direita do lago relativo à antiga cava, onde se encontrava uma draga, denotando atividade extrativa esporádica.</p>

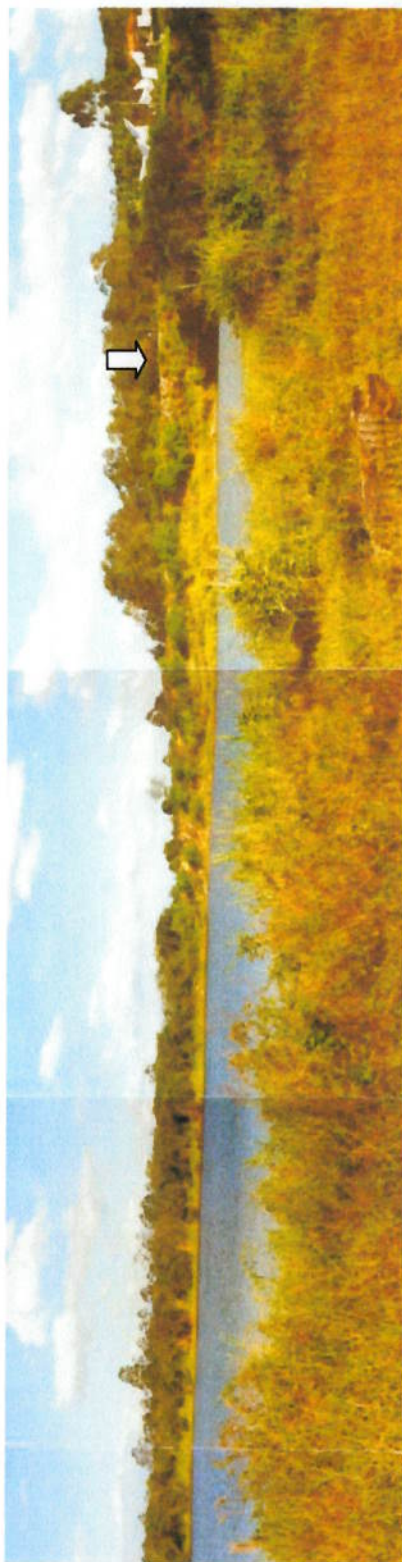
Lago que ocupa antiga cava de extração de areia, na planície de inundação do rio Embu-Mirim. À direita (seta indicadora), ocorre atualmente um aterro de resíduos inertes, ainda não completamente regularizado. O proprietário da área pretende aterrar completamente o lago. A olaria que ocupa parte da área continua ativa a extração esporádica de areia que havia em 1997, aparentemente não funciona mais.

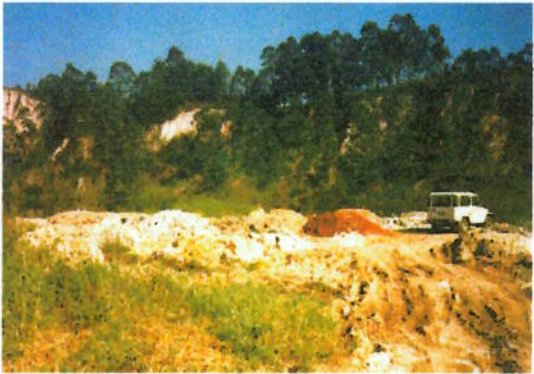
<p>117-1: Vista para os taludes mais instáveis, parcialmente submersos no lago referente à antiga cava</p>

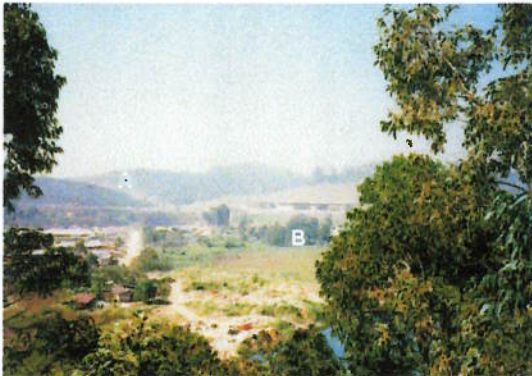
<p>117-2: Vista para a antiga bacia de decantação, aterrada e revegetada com capim.</p>

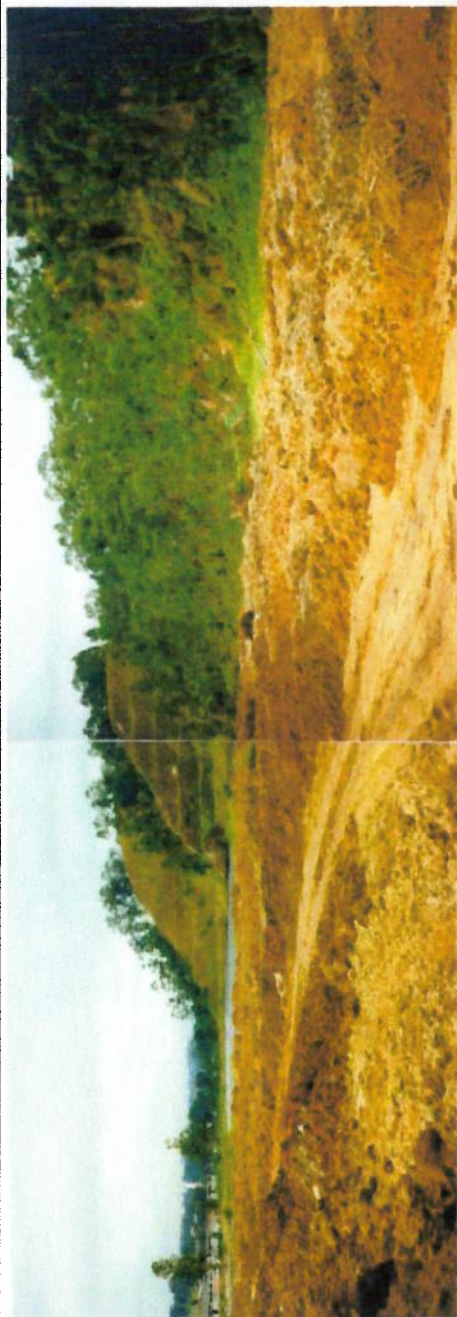
Vista da antiga área de lavra, onde houve a construção de um parque municipal. Ocorreu a manutenção do lago, com regularização de suas margens, retaludamento, com formação de taludes e bermas, instalação de sistema de drenagem e revegetação com gramineas. Em primeiro plano, área vizinha à do parque municipal, sendo aterrada com material de bota-fora das obras do Rodoanel Metropolitano.

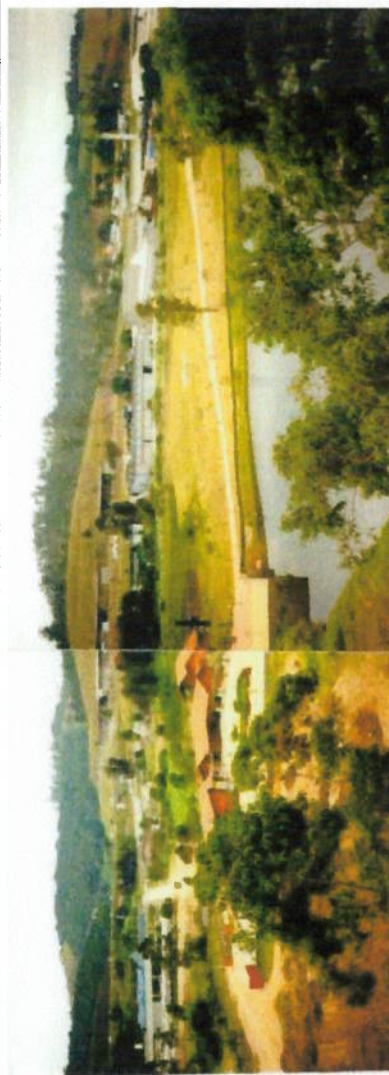
Vista a partir do topo do antigo talude de lavra, mesmo ponto de vista da foto 117-2. Na área relativa à antiga bacia de decantação, à direita na foto, foi instalada a sede do Parque Municipal Francisco Rizzo. Nota-se ainda as margens regularizadas do lago, no centro da foto.

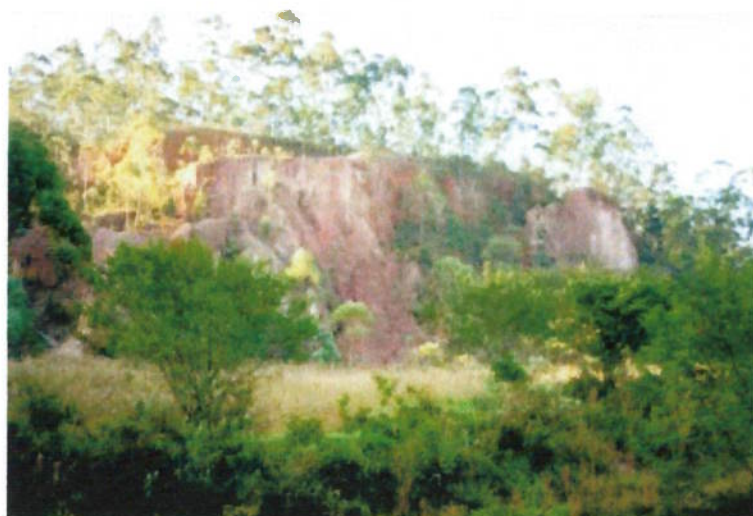
Vista para o talude remanescente de lavra de areia, com feições erosivas ao longo de sua extensão. O processo erosivo se intensificou em relação a 1997. Em primeiro plano, as árvores estão sobre a margem do ribeirão da Ressaca, que passa ao longo da área.

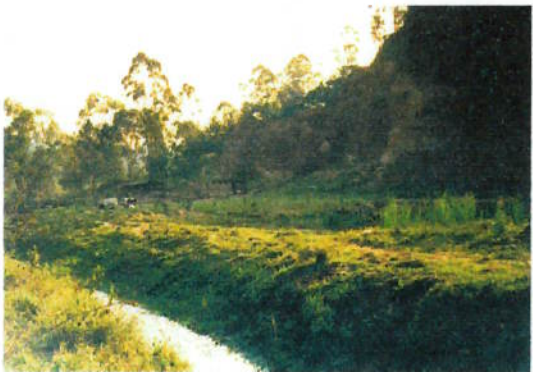
<p>08-1: Talude remanescente de lavra, com feições erosivas e de massas movimentadas em rocha alterada. Em primeiro plano, trecho retificado, com acerto de margens e revegetação, do ribeirão da Lagoa.</p>

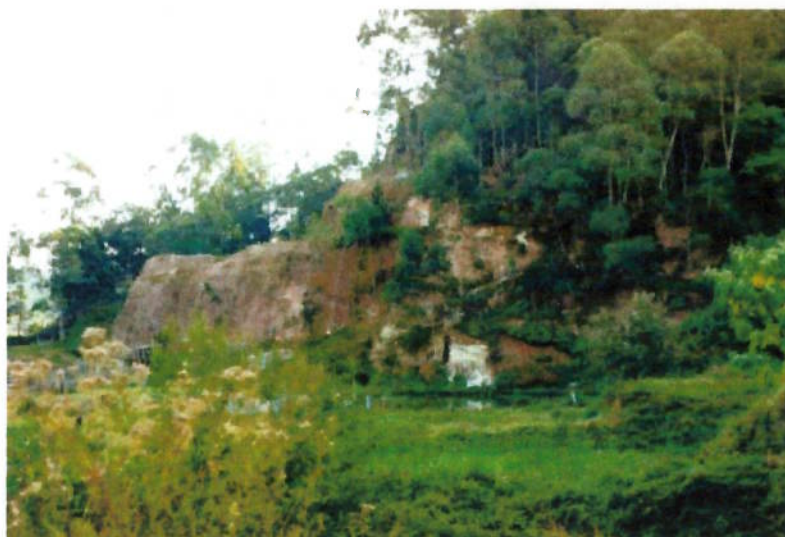
Vista para o antigo talude de lavra de areia, onde se observa que, em relação a 1997, houve intensificação do processo erosivo e a retirada da vegetação de cobertura.

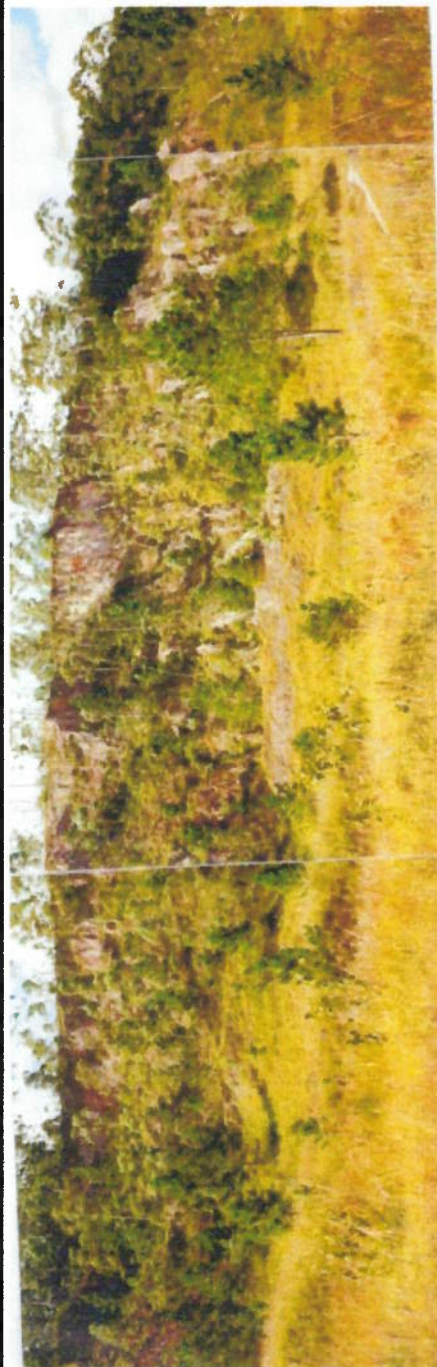
Vista dos taludes remanescentes de lavra, onde são observadas feições erosivas em toda a extensão. A situação atual é muito semelhante à de 1997, concluindo-se que o processo erosivo está ativo, porém não intenso, talvez devido às características do substrato (rocha alterada ou saprolito). A cobertura vegetal continua pobre e esparsa, com espécies arbóreas exóticas e nativas, apesar de ocorrer, na vizinhança, mata densa, constituindo rica fonte de propágulos de espécies vegetais nativas.

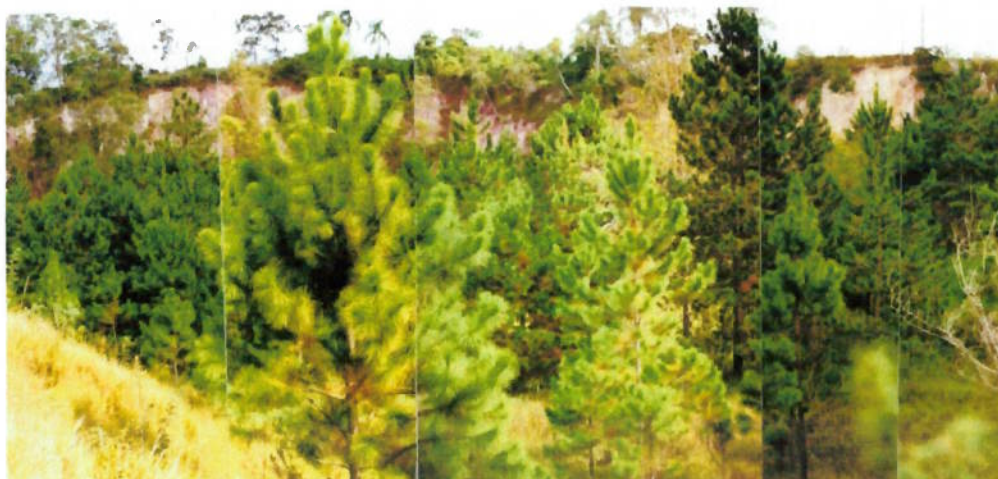
Talude remanescente de lavra ao fundo, cujo topo está dentro da propriedade particular, cercada e fechada. Em relação à 1997, a vegetação exótica teve crescimento expressivo, fornecendo cobertura para a antiga área de cava, aterrada.

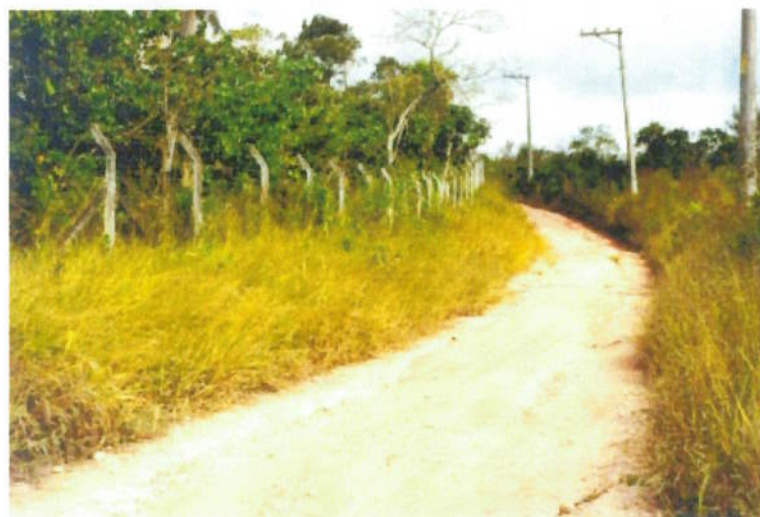
Estrada municipal, localizada na vizinhança do topo do talude em continuidade com o talude da foto anterior. Apesar da proximidade (nem uma dezena de metros) entre o talude subvertical e a estrada, ocorre densa cobertura vegetal no seu topo (esquerda na foto). Além disso, a própria estrada resulta num canal de drenagem de águas pluviais, as quais contornam o topo do talude neste setor, diminuindo muito a possibilidade de erosão remontante, do talude para a estrada.

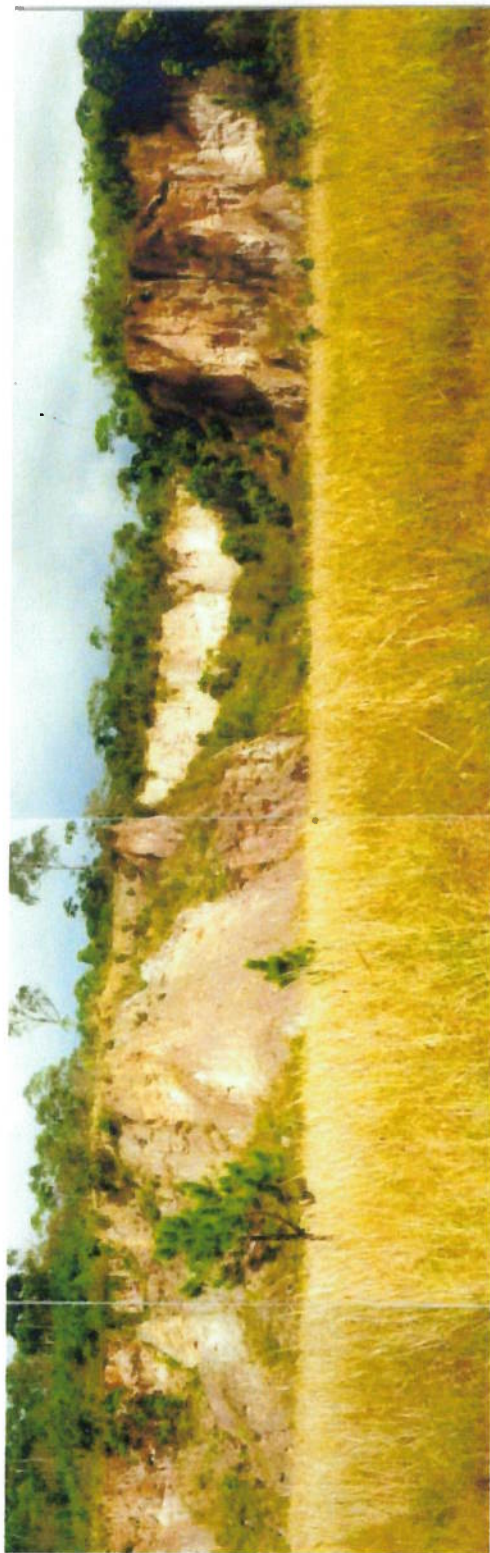
Taludes remanescentes de lavra, constituído de rocha alterada e saprolito, cujo aspecto se assemelha muito ao de 1997, apesar de ter havido evolução dos processos erosivos, ainda que de pouca intensidade. A cobertura vegetal é pobre e em relação a 1997, houve uma regeneração, uma vez que tinha ocorrido queimada na época do levantamento anterior.

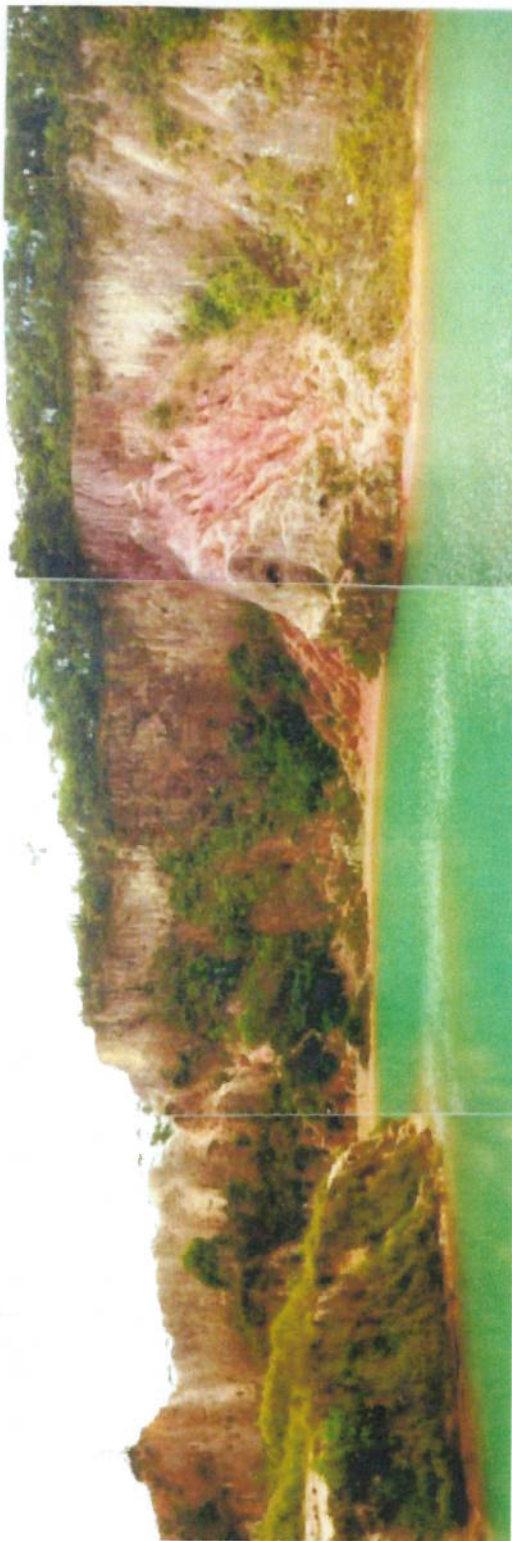
Vista para o talude remanescente de lavra, a cava inundada e, à esquerda, uma extremidade da antiga bacia de decantação, que sofreu erosão. O talude apresenta feições erosivas e de movimentos de massa semelhantes às observadas em 1997, o que leva à conclusão de que os processos está ocorrendo, ainda que de forma pouco intensa. A cobertura vegetal continua pobre, dada por gramíneas e alguns arbustos, o lago continua sem margens regulares e a área permanece aberta, configurando área de risco.

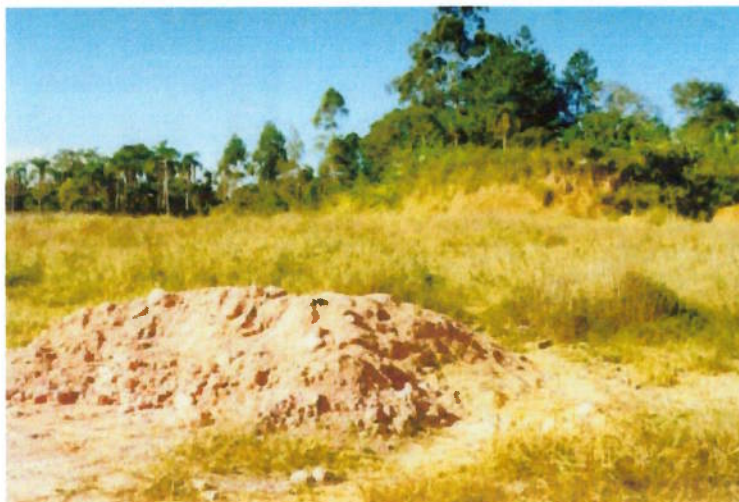
Área relativa a antiga cava de caulim, aterrada com resíduos sólidos domésticos e recoberta com vegetação (gramíneas). O aterro já se esgotou e a área encontra-se atualmente cercada e com aviso de proibição de lançamento de resíduos. O talude remanescente de lavra aparece ao fundo, parcialmente coberto de vegetação.

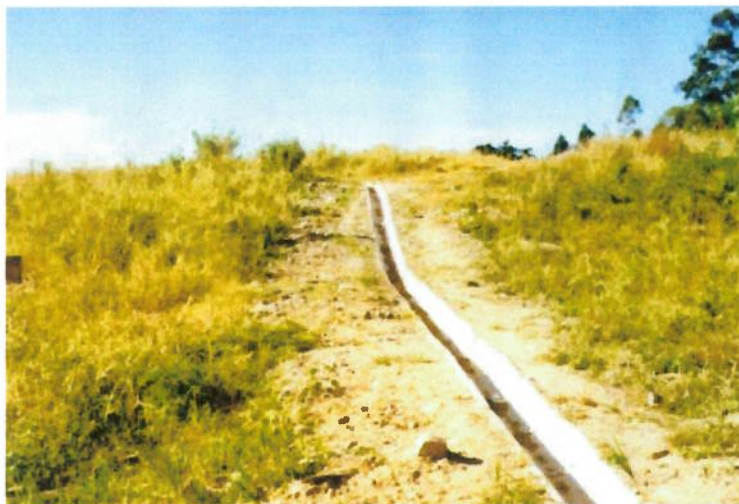
Talude do aterro de resíduos domésticos que ocupou a área relativa à foto 35-1, de 1997. Esta foto foi tirada a partir do mesmo ponto da foto citada. Em relação àquele ano, pode-se concluir que a área teve disposição de resíduos mal conduzida, uma vez que havia geração de chorume e escoamento para o ribeirão, sem coleta e tratamento. Com o fechamento do aterro, houve a instalação de rede de drenagem de águas pluviais, de chorume (com um tanque de coleta de chorume, localizado na base do talude desta foto) e tubulação para escape de gases. Com certeza, houve contaminação do solo e águas durante a disposição. Do ponto de vista da área minerada, a cava foi aterrada e o talude remanescente foi parcialmente coberto, não ocorrendo atualmente processos erosivos ou movimentos de massa.

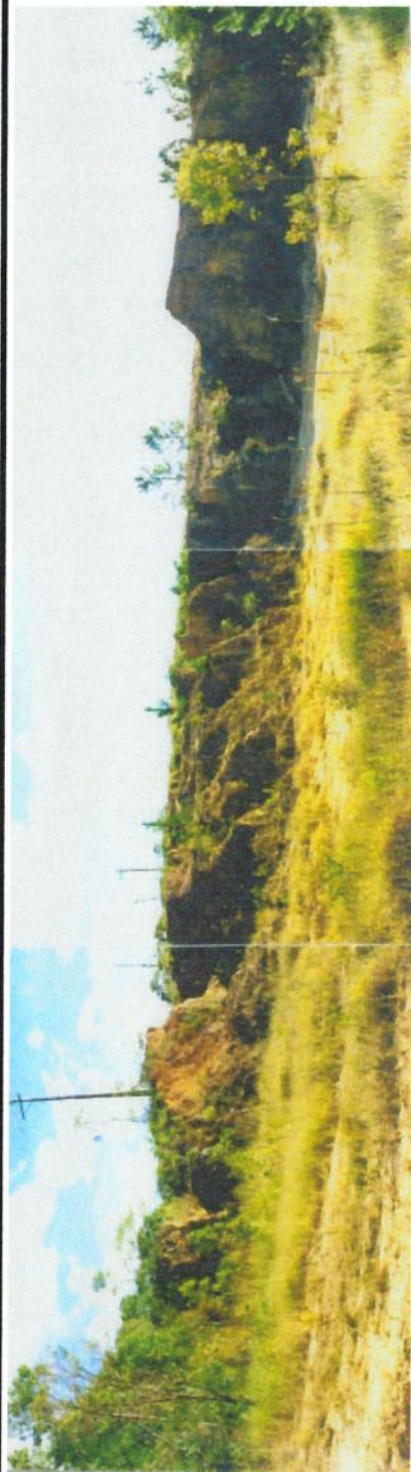
Área de antiga extração de material de empréstimo (solo saprolítico) com feições erosivas significativas (ravinas) remontantes à estrada municipal que se localiza a poucos metros da área (parte superior da foto). Em relação a 1997, as ravinas tornaram-se mais profundas e mais extensas para montante.

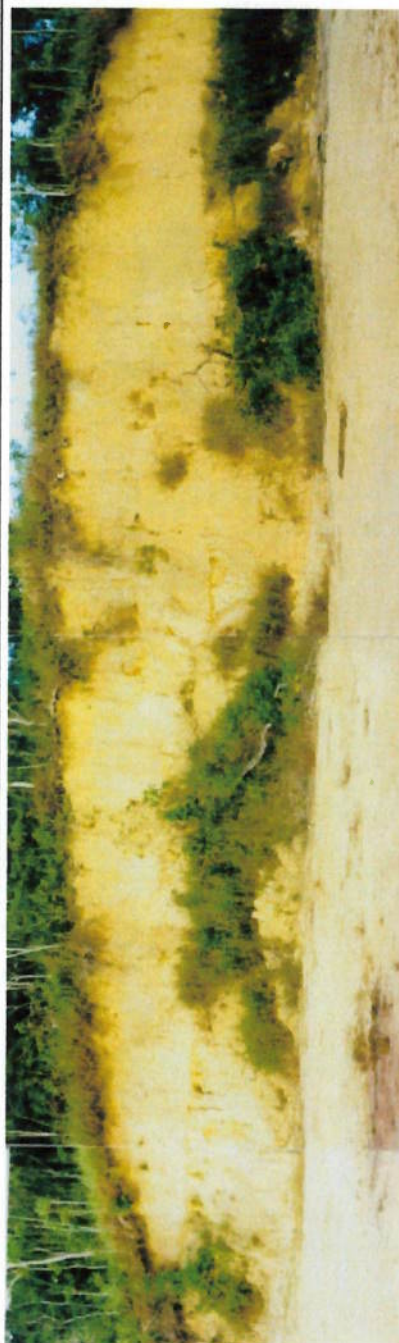
Talude de extração de solo localizado a jusante da foto anterior. Não se intensificou o processo erosivo, nem houve movimentos de massa.

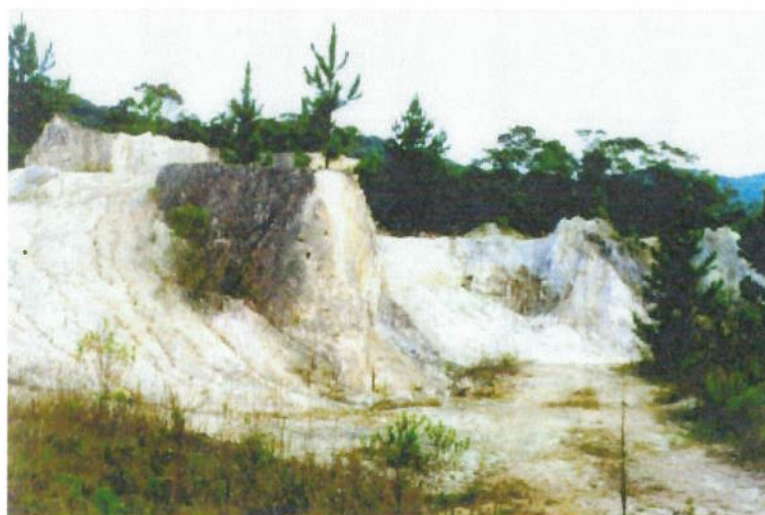
Taludes remanescentes de lavra de caulim (em pegmatito alterado) sofrendo intenso processo erosivo, em situação piorada em relação a 1997. Esta área localiza-se às margens do ribeirão Santa Rita e a foto é um detalhe do fundo da foto 138-3, de 1997.

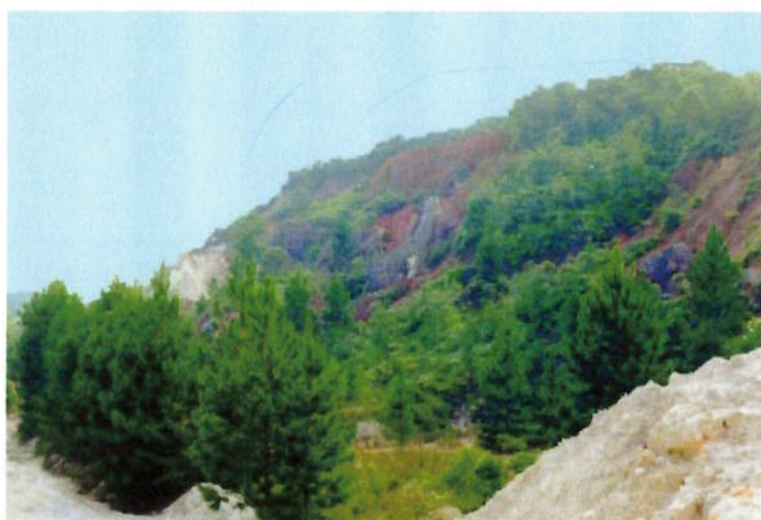
Vista para a antiga frente de lavra (outro ângulo em relação à vista apresentada na foto 138-1, de 1997), onde se observa intenso processo erosivo, com formação de ravinas grandes em toda a extensão da encosta. Há também sinais de escorregamentos recentes.

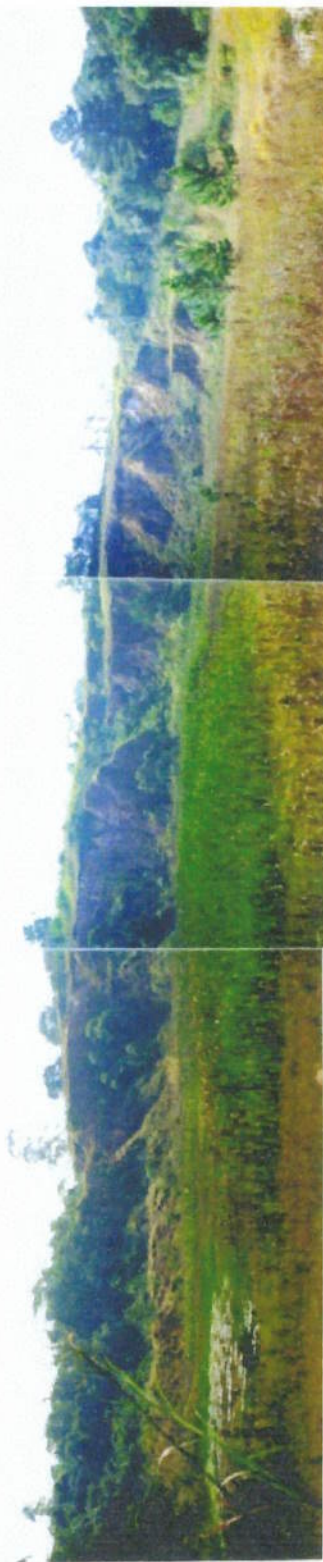
Vista para os taludes remanescentes de lavra, a partir do mesmo ponto de vista da foto 01-1, de 1997. Continua ocorrendo processo erosivo, predominantemente, por toda a extensão dos taludes. A estrada municipal está a poucos metros do topo, à direita na foto.

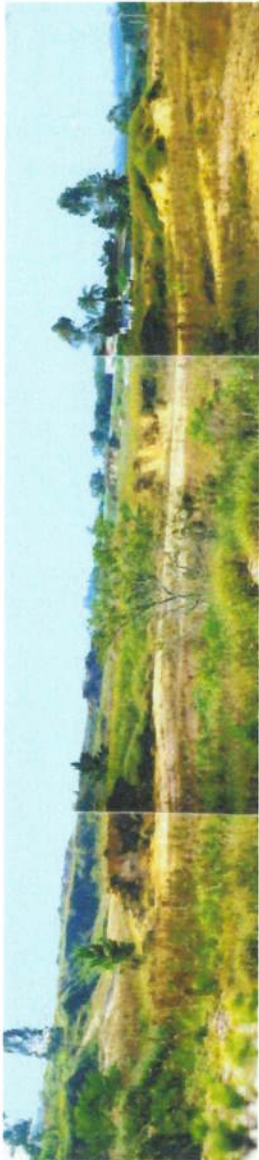
<p>Vista geral da área, de sul para norte, em que são observados os aspectos remanescentes da movimentação de terra para extração de solo saprolítico e saprolito. Ocorre processo erosivo, mas não é intenso.</p>

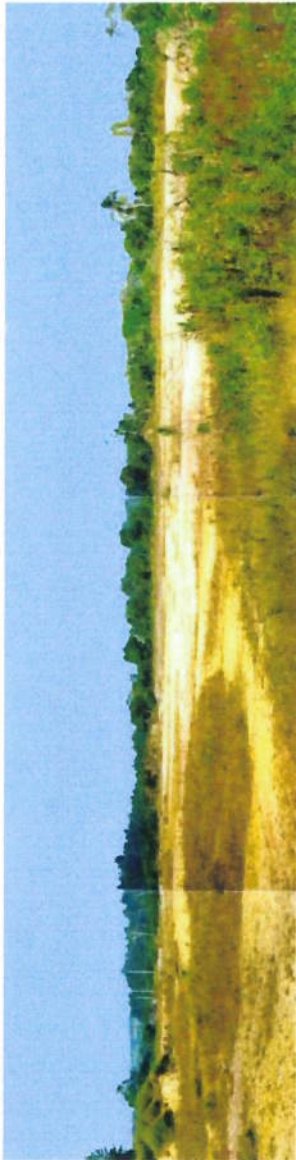
<p>Outra vista da área, de norte para sul. Os trabalhos de recuperação se resumem em regularização da superfície do terreno, instalação de sistema de drenagem, colocação de solo superficial e orgânico e revegetação.</p>

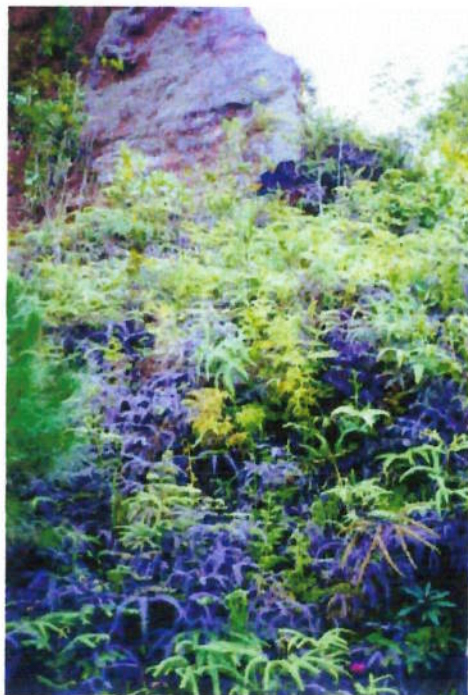
Detalhe do antigo talude de lavra mostrado na foto 18-1, de 1997. Não se observam feições erosivas nem de movimentos de massa recentes, como foi observado em 1997. Observa-se, nesta foto, a revegetação pioneira nativa, no talude.

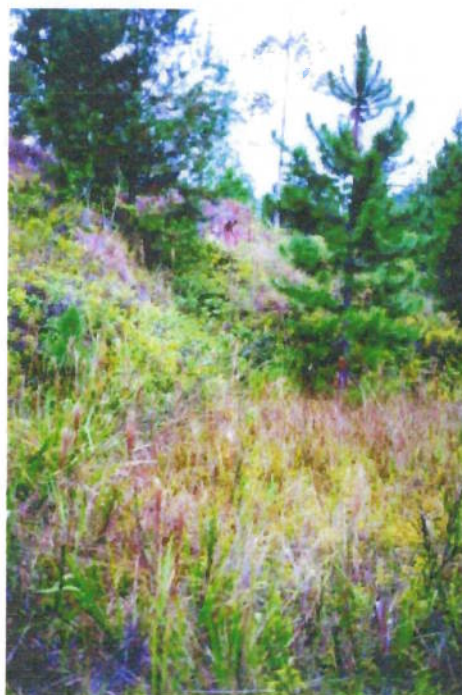
Outra vista do talude antigo de lavra mostrado na foto 18-1, de 1997. Apresenta-se estável e com vegetação nativa em estágio pioneiro a inicial de regeneração, demonstrando haver na área um processo de recuperação espontânea em andamento.

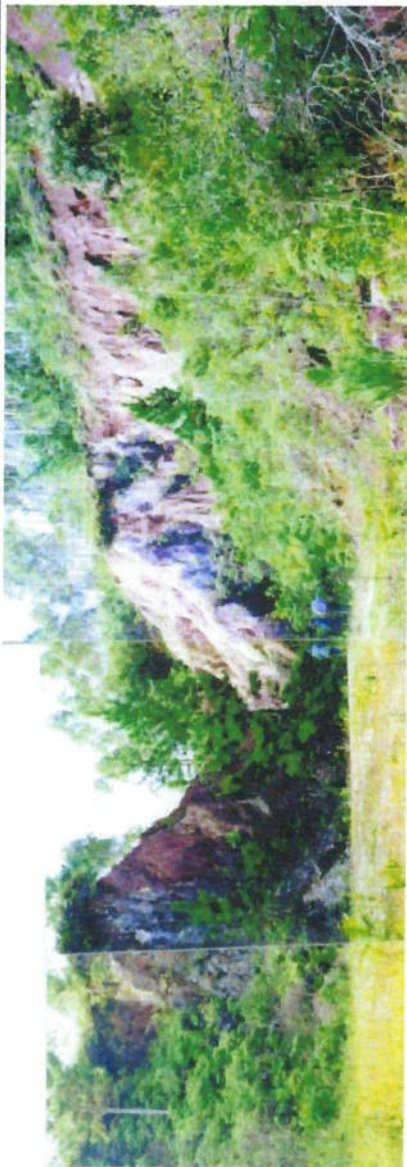
Antiga frente de lavra, mostrada na foto 31-1, de 1997. Ocorre processo erosivo generalizado nos taludes, mas não são mais observados escorregamentos.

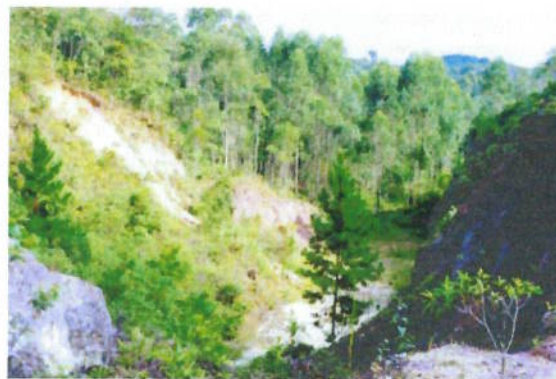
Vista a partir da porção superior da frente de lavra da foto anterior, onde se observam, na base do talude, sedimentos depositados a partir da erosão da frente de lavra, tal como na foto 31-2, de 1997. O canal de drenagem da foto 31-3 foi completamente assoreado pelos mesmos sedimentos.

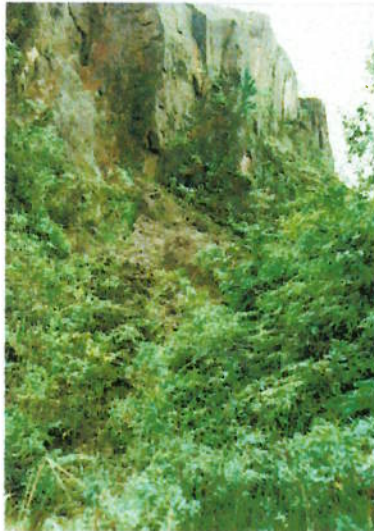
<p style="text-align: right;">32-2</p> <p>32-2: O mesmo da foto anterior, ocorrendo agora rocha pouco alterada e feição de massa movimentada na base do talude.</p>

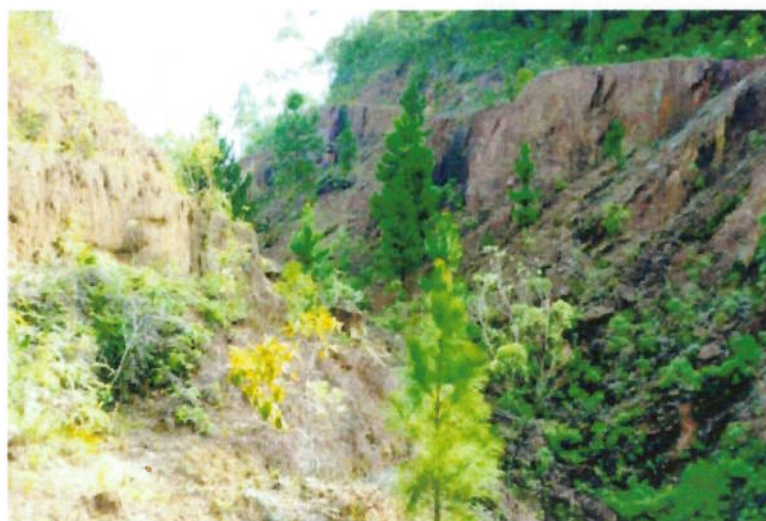
Antiga frente de lavra, vista de jusante para montante. Nas foto 32-1 e 32-2, de 1997, há vistas de montante para jusante. O aspecto geral da área aparentemente não se alterou, não tendo sido observadas feições de escorregamentos e queda de blocos recentes. Na base dos taludes, ocorre revegetação espontânea com espécies nativas. Ocorrem espécies exóticas também. Pode-se dizer que a área está em estágio pioneiro de regeneração da vegetação.

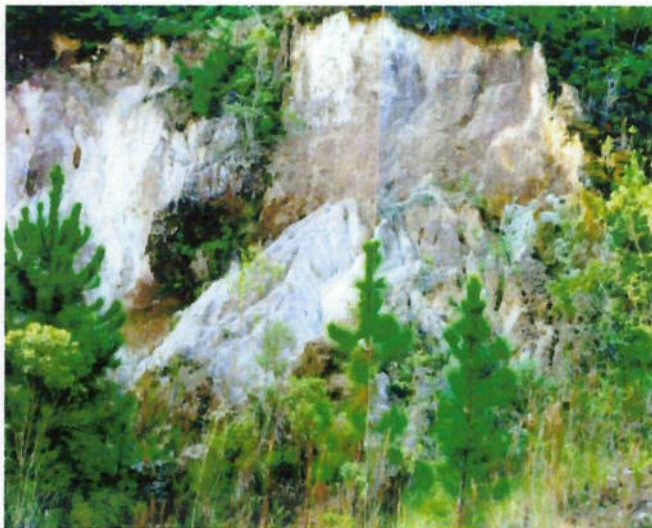
Talude antigo de lavra relativo à foto 33-1, de 1997. Em relação ao que foi observado naquele ano, houve intensificação dos processos erosivos, de caráter remontante. As massas movimentadas em 1997 apresentam-se erodidas e os taludes recuados. A cobertura vegetal continua pobre, nesta área.

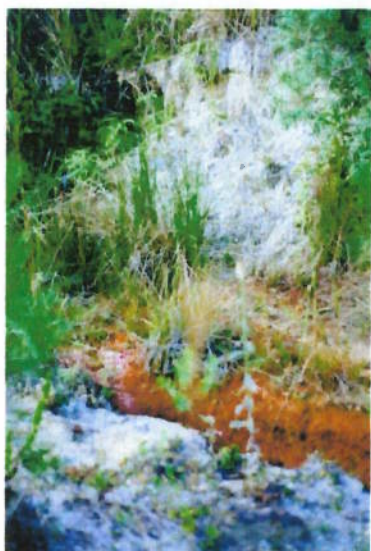
Aspecto da drenagem relativa à foto 33-3, de 1997. Continua a ocorrer lixiviação de prováveis resíduos (não observados diretamente) que causam esta contaminação, observada também em 1997.

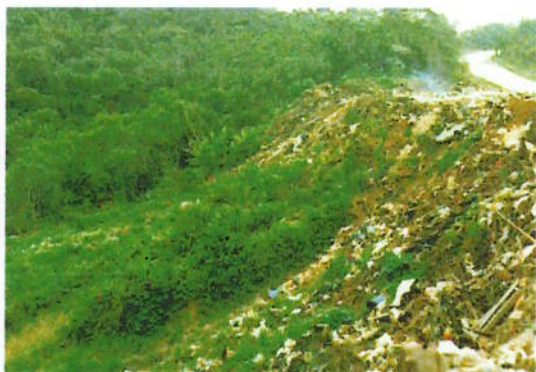
<p>38-1: Talude de alta inclinação, remanescente de lavra, onde ocorre a disposição de resíduos sólidos domésticos, uso seqüencial não previsto e não controlado por critérios de projeto, que aumenta a instabilidade do talude, uma vez que adiciona carga de material inconsolidado e heterogêneo.</p>

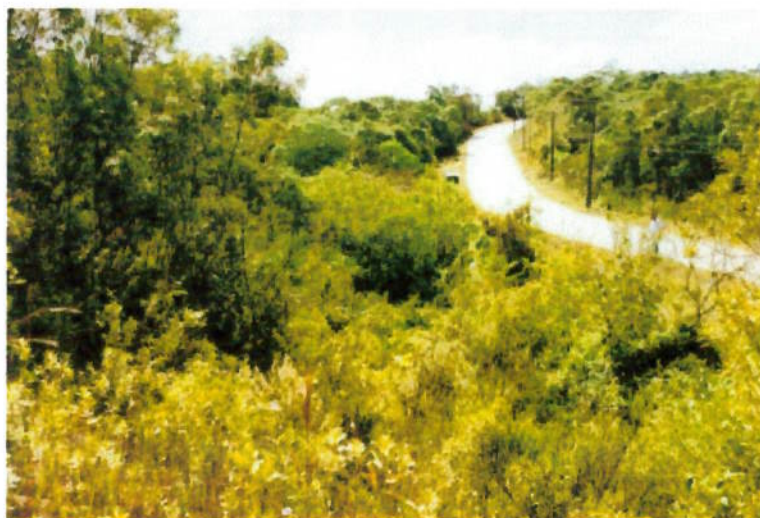
Vista a partir de ponto próximo ao da foto 38-1, de 1997. Nota-se que o depósito de resíduos domésticos foi terminado, recoberto de solo e de vegetação. Apesar de aparentemente ter havido uma estabilização do talude de mineração, como o aterro de base é de resíduos, conclui-se que este talude continua instável, ocorrendo também drenagem de chorume. Não se observou nenhuma estrutura de coleta deste líquido, cuja percolação causa contaminação do solo e águas, além de causar instabilidade.

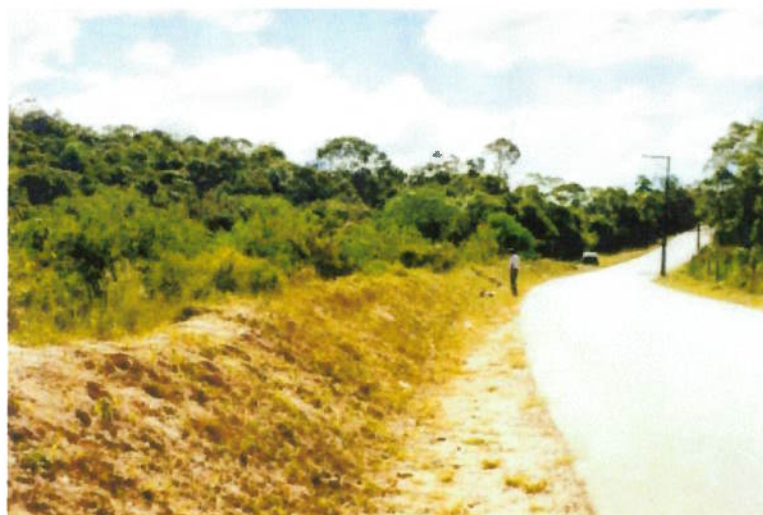
Topo do talude em que houve a disposição de resíduos, onde foi construído um murundu, de forma a desviar as águas pluviais do talude, fazendo-as escoar pela lateral da estrada.

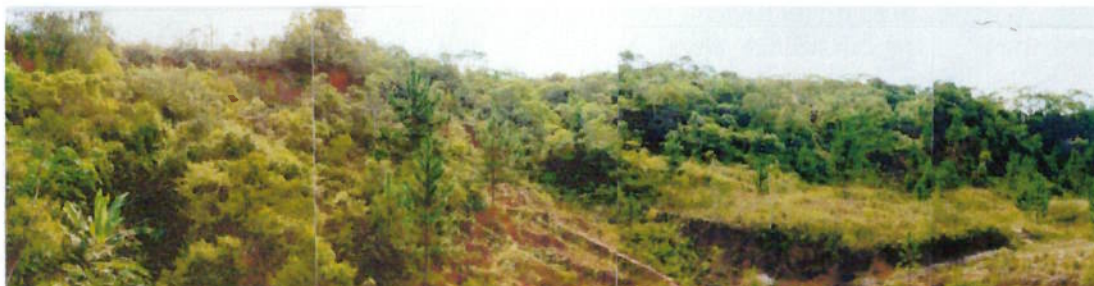
Talude da foto 39-2, de 1997, no qual se observa um recuo relacionado com a intensificação do processo erosivo e prováveis movimentos de massa.

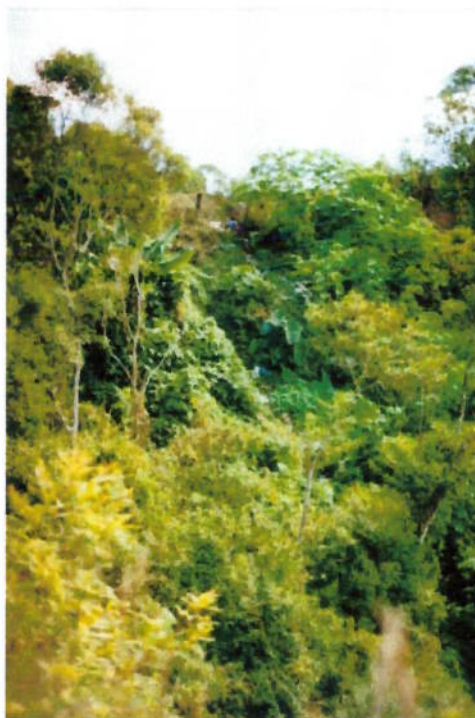
Outra vista do talude da foto 39-3, de 1997, na qual se observa que a berma, onde ocorria a ravina, foi destruída, provavelmente por intensificação do processo erosivo e/ou movimentos de massa associados. A cerca observada na parte superior desta foto corresponde ao ponto a partir do qual se fez a foto 39-3, de onde se observava a ravina.

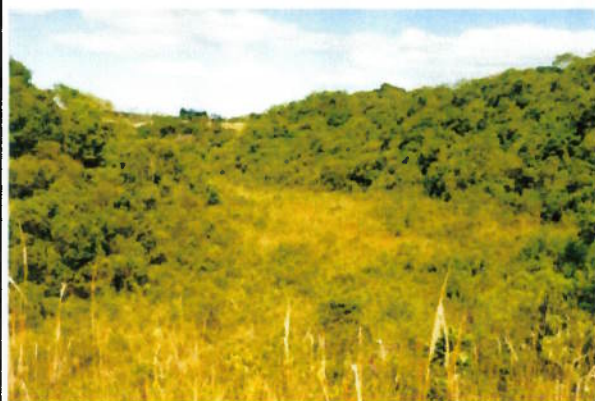
Depósito de assoreamento antigo (área plana, no centro da foto) coberto de capim, provavelmente formado de sedimentos transportados da área de mineração, localizada a montante.

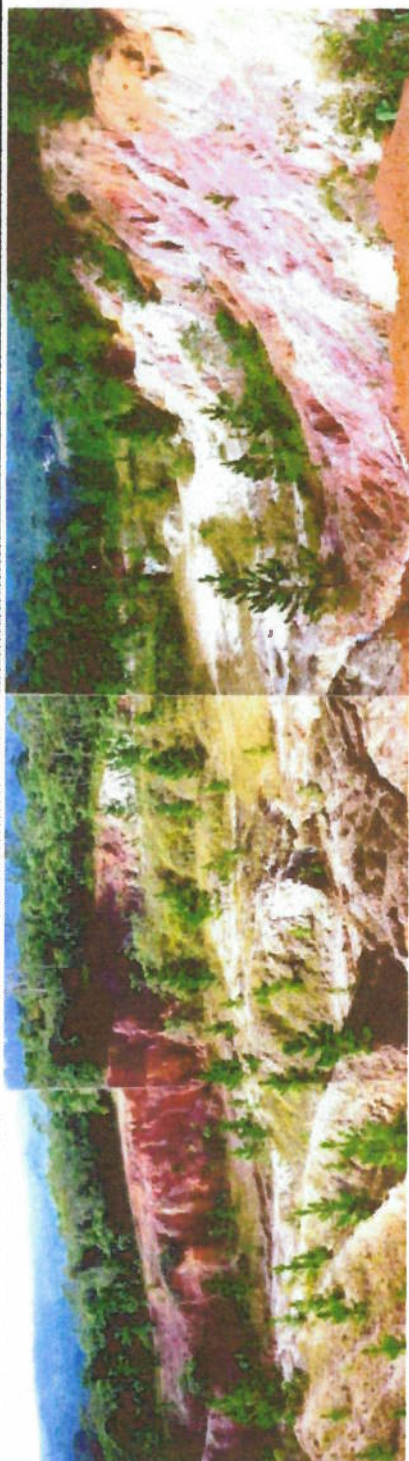
Vista relativa à da foto 153-1, de 1997, na qual se observam feições erosivas significativas nos taludes antigos de lavra, não tendo sido observadas feições de escorregamentos recentes. A cobertura vegetal continua muito pobre, por causa da erosão e também das características do substrato, uma vez que ocorre mata densa em área vizinha, representando uma ótima fonte de propágulos de espécies vegetais nativas.

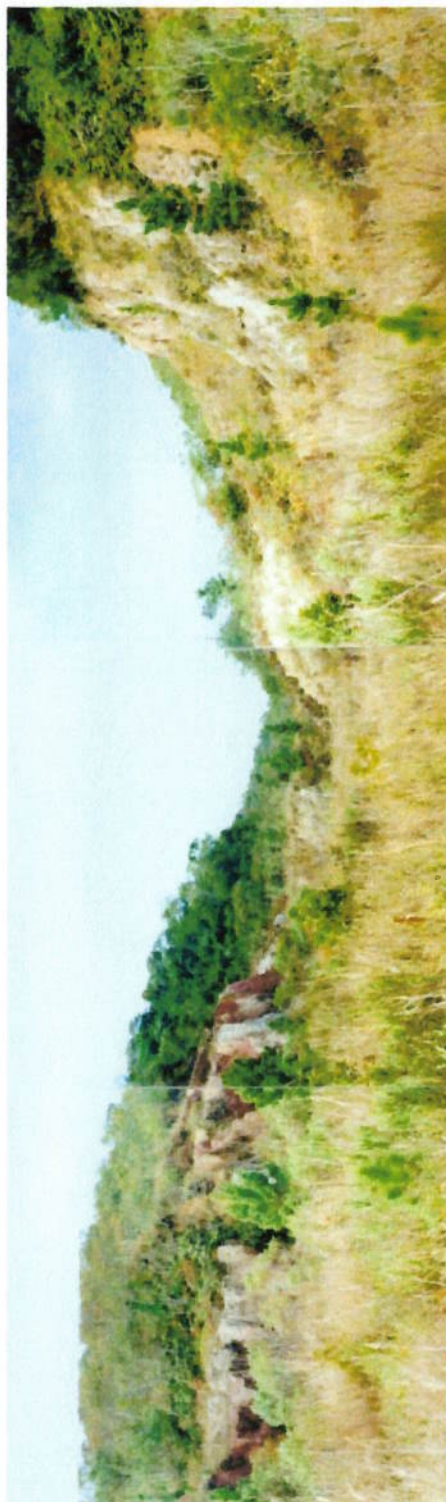
Taludes remanescentes de lavra, com feições erosivas em toda a extensão, inclusive destruindo bermas construídas para estabilização. O aspecto geral é bem semelhante ao registrado em 1997, havendo maior cobertura vegetal, porém de pobre diversidade e de caráter exótico. Os resíduos registrados em 1997 foram recobertos pelo capim, não tendo ocorrido aterro e regularização da superfície do terreno (primeiro plano nesta foto).

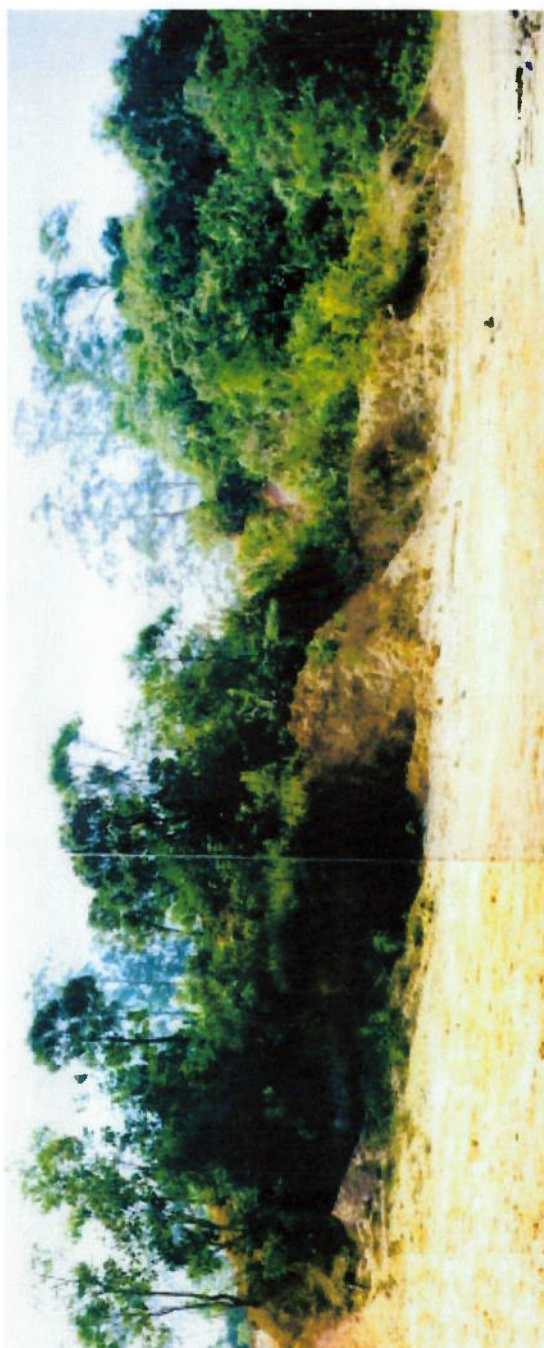
Vista da ravina mostrada na foto 17-2, de 1997, a qual se encontra parcialmente aterrada. O restante da área está muito semelhante ao registrado naquele ano.

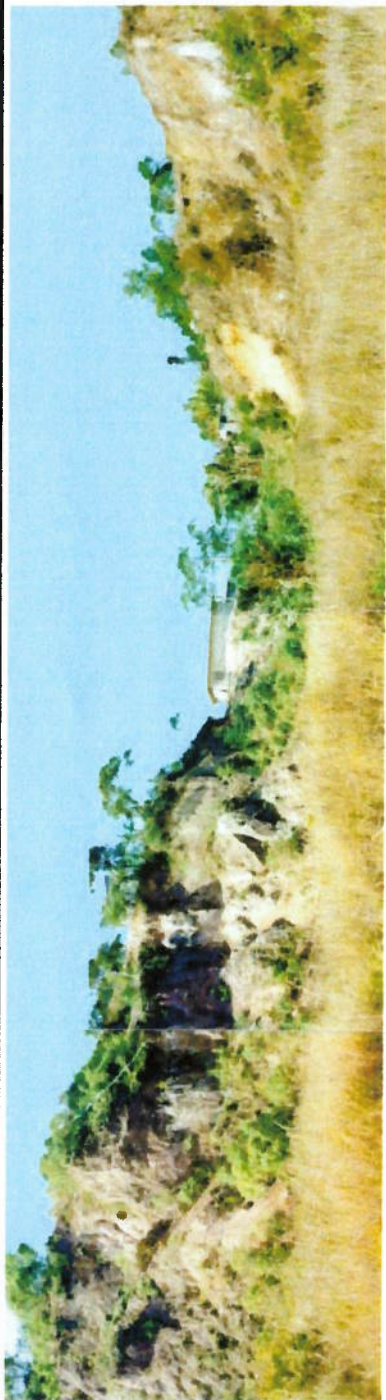
Vista relativa à foto 45-1, de 1997, na qual se observa erosão nos taludes, bem como um abatimento, no centro da foto, feito ao redor da casa. A cobertura vegetal continua pobre e há esgoto sendo aduzido, em canais escavados, para dentro da área.

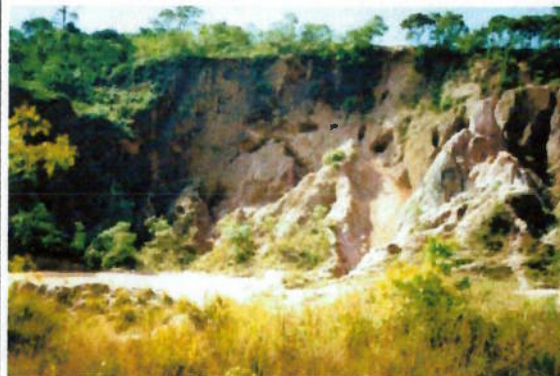
Talude remanescente de lavra que apresenta feições recentes de erosão. Na base dele se localiza o campo de futebol da foto 45-2, de 1997.
