**DIAGNÓSTICO DA DEGRADAÇÃO DO MEIO FÍSICO E PROPOSIÇÃO DE
MEDIDAS DE RECUPERAÇÃO EM ÁREAS DE MINERAÇÃO
ABANDONADAS NA BACIA DO GUARAPIRANGA, REGIÃO
METROPOLITANA DE SÃO PAULO.**

Dissertação apresentada à Escola
Politécnica da Universidade de São Paulo
para obtenção do título de Mestre em
Engenharia.

Área de Concentração:
Engenharia Mineral

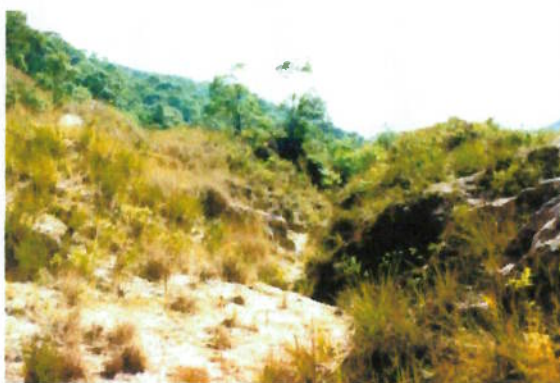
Boçoroca ou ravina de grande porte. A erosão remontou para dentro da área de mineração, como previsto no primeiro levantamento, tendo se aprofundado a jusante, na região retratada na foto 45-3, de 1997, afetando áreas que não pertencem à antiga área minerada.

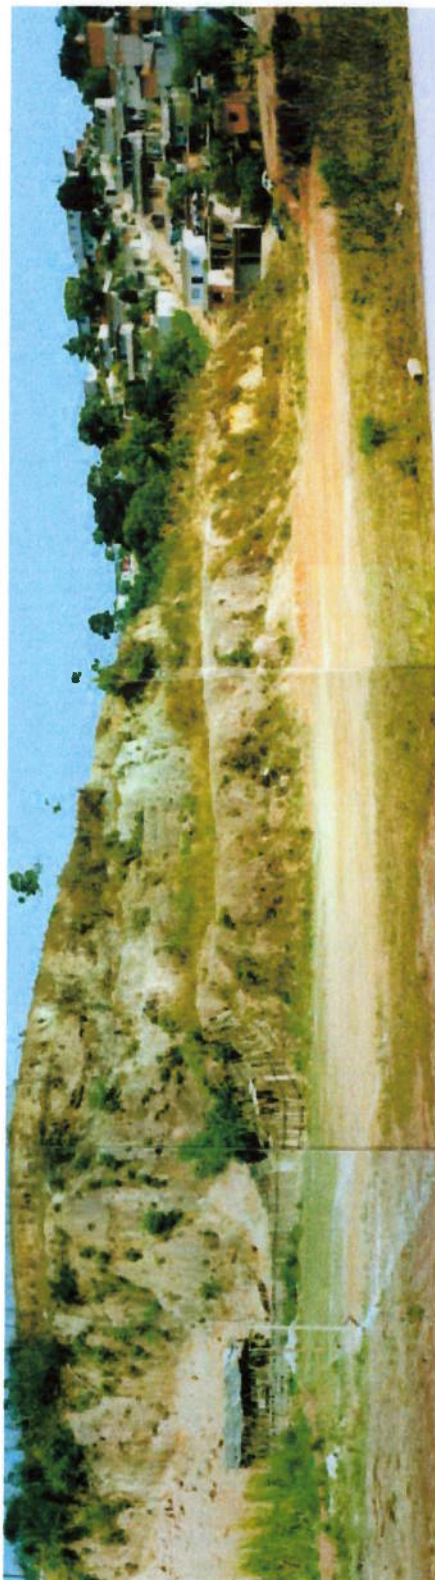
Aspecto geral da área, sem a cobertura vegetal que existia em 1997, a qual foi retirada, e com taludes ocupados por criação de animais domésticos (galinhas, porcos, etc.). O talude apresenta partes instáveis, com a ocorrência de material inconsolidado. As bermas ainda estão presentes, mas não há drenagem ou proteção superficial por vegetação.

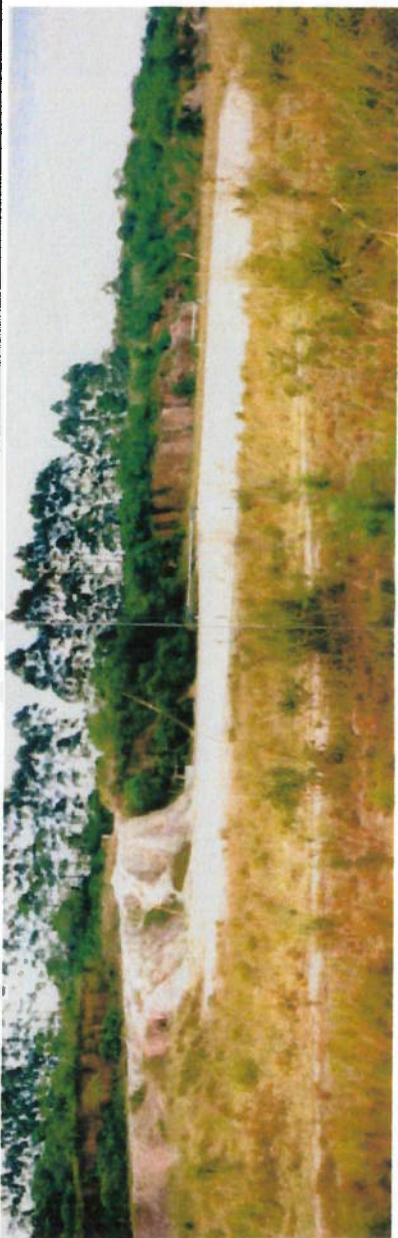
Vista para um campo de futebol construído na porção superior da área relativa à antiga bacia de decantação, que se encontrava com feições erosivas significativas em 1997.
