**DIAGNÓSTICO DE CONSERVAÇÃO PREVENTIVA DO MUSEU AFRO
BRASIL E CARACTERIZAÇÃO DAS OBRAS DOS IRMÃOS JOÃO
TIMÓTHEO DA COSTA E ARTHUR TIMÓTHEO DA COSTA
PERTENCENTES À ESTE ACERVO.**

Dissertação apresentada ao Programa de Pós-Graduação Interunidades em Museologia da Universidade de São Paulo para a obtenção do título de Mestre em Museologia.

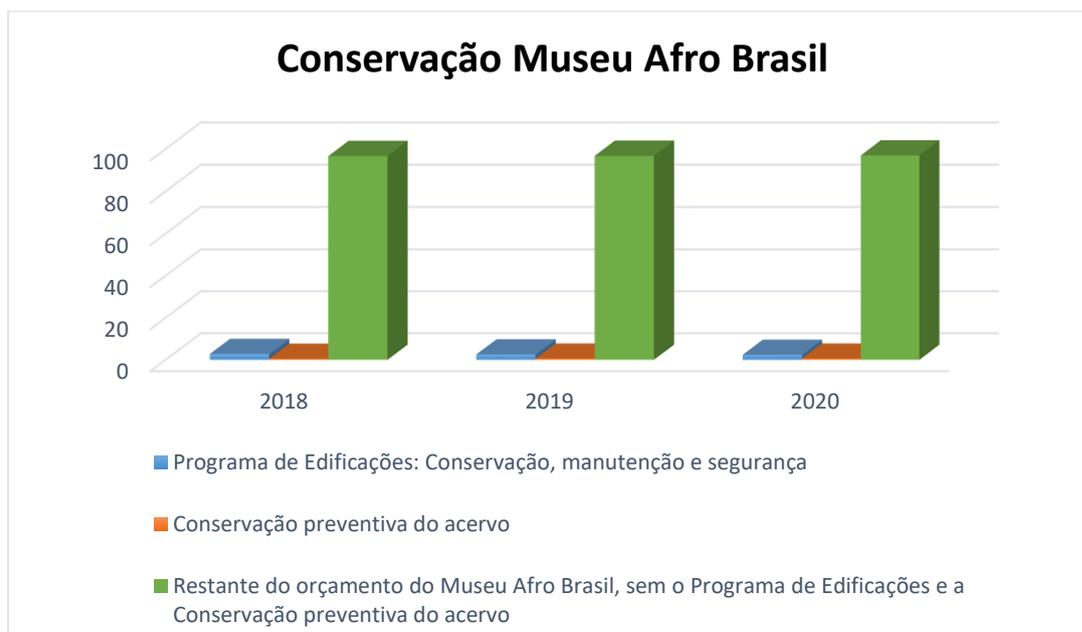
Todos os valores apresentados anteriormente são muito baixos para uma preservação e adequação do edifício e das coleções do Museu Afro Brasil, o valor mínimo de 2,5% do contrato de gestão deve ser muito superior para conseguir manter um trabalho adequado de conservação e manutenção. O gráfico abaixo (Figura 1) mostra essa pequena porcentagem destinada à conservação do edifício e da coleção em relação ao restante do orçamento do museu.

Figura 1 - Histograma elaborado com base no anexo III da proposta orçamentária da Associação Museu Afro Brasil do contrato de gestão N° 03/2017 referente à conservação do edifício e da coleção do Museu Afro Brasil. Fonte: Leonardo Gomes Dias, 2019

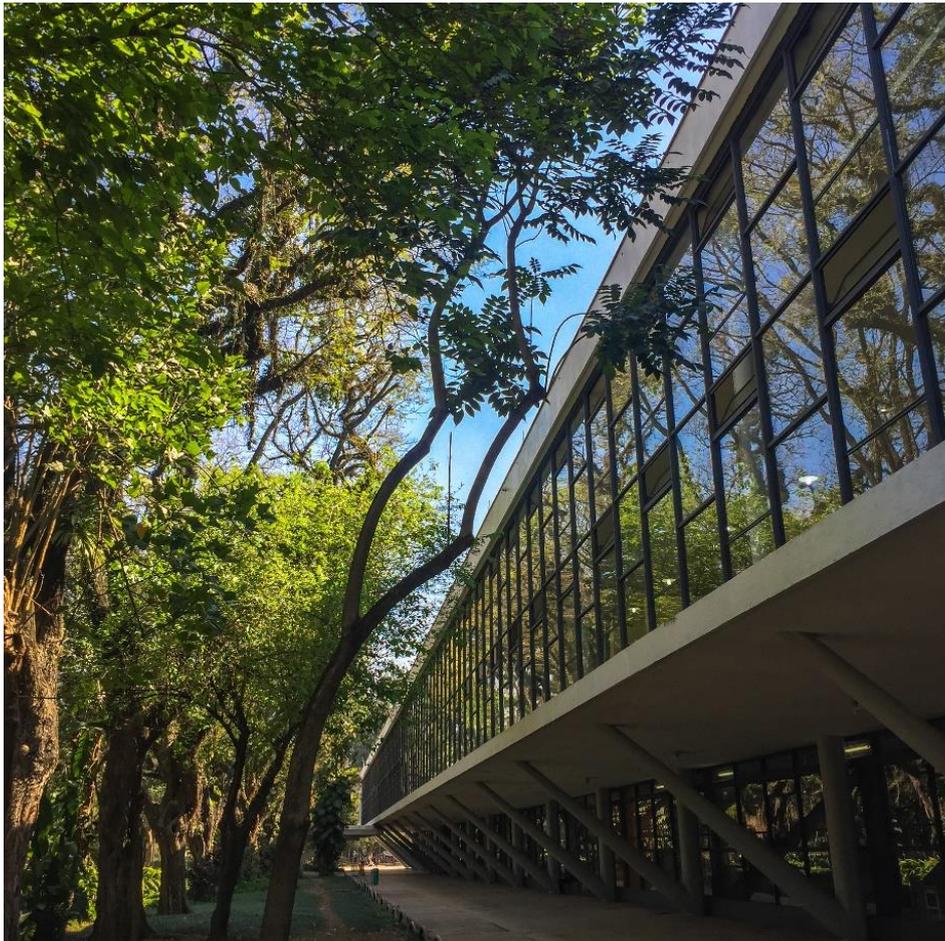
Na versão construída, inaugurada em 1953, toda a área dos pilotis (térreo) foi fechada com elementos envidraçados (Figura 8). A cobertura de telha de alumínio foi substituída por telha de fibrocimento (amianto) (Figura 9), sem isolamento termo-acústico. Os elementos de proteção solar na fachada noroeste não foram executados.

Figura 8 – Fotografia da fachada sudeste do Museu Afro Brasil. Fonte: autor, 2018

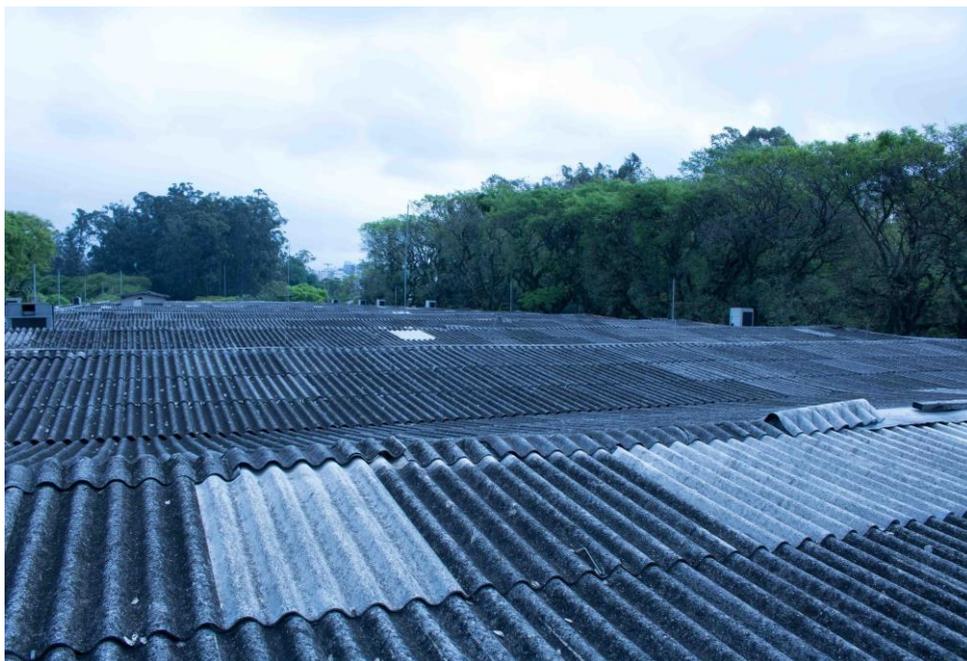
Figura 9 – Fotografia da atual cobertura do Museu Afro Brasil. Fonte: autor, 2018

Outra observação a ser feita é que a cobertura do museu é de amianto, material com pouca espessura que, sem estar combinado a uma pintura reflexiva e um isolante termo-acústico, permite a transmissão de elevada taxa de radiação térmica para o interior do edifício. Em conversas com a equipe de segurança e

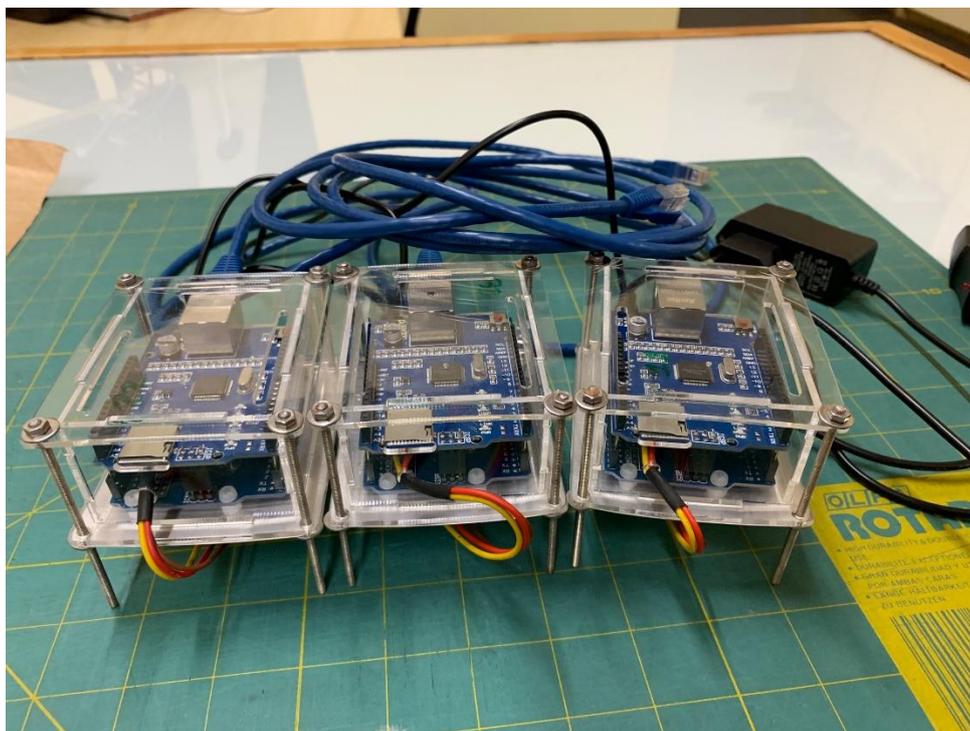
Para um melhor acompanhamento das temperaturas e umidades internas do Museu Afro Brasil foi necessário a montagem de três dataloggers provisórios (Figura 14) que foram confeccionados pelo Instituto de Física da Universidade de São Paulo. Os dispositivos foram baseados em Arduino Uno R3 com placa de rede Ethernet, os quais necessitam de conexão internet para gravar os dados que são medidos a cada 15 min pelos sensores de umidade e temperatura, dados que foram armazenados em um banco de dados localizado na Nuvem-USP, podendo ser acessado de qualquer local externo.

Figura 14 – Fotografia dos três provisórios desenvolvidos e construídos por C.L. Rodrigues e A.C. Tromba do Instituto de Física da Universidade de São Paulo. Fonte: autor, 2019

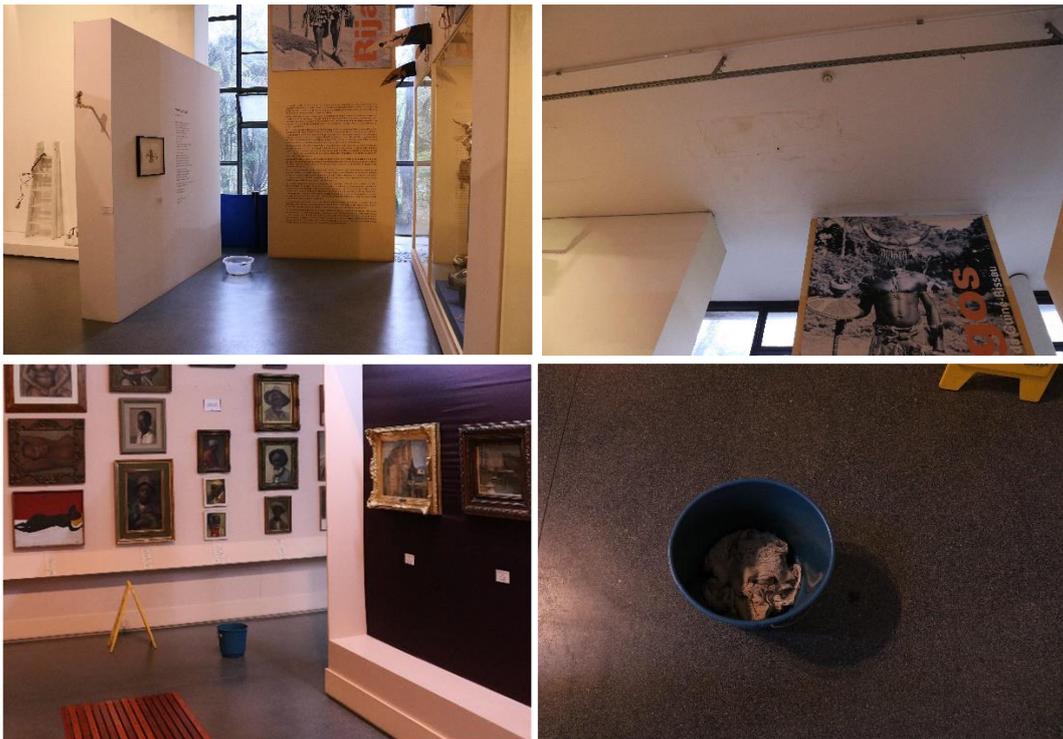
Em períodos chuvosos, o edifício do museu se encontra vulnerável à ameaça da água, apresentando infiltrações por fissuras nas colunas, paredes e laje (Figura 24).

Figura 24 – Fotografias das infiltrações no Museu Afro Brasil. Fonte: autor, 2018

- Coletar e drenar para longe do edifício as águas das chuvas que se acumulam nas fissuras horizontais dos quatro pilares das extremidades do museu;
- Solicitar um diagnóstico completo das estruturas de concreto do museu, contemplando as manifestações externas como fraturas, manchas, corrosão das armaduras, e identificar os mecanismos e a origem;
- Consertar as fraturas das paredes e pilares;
- Realizar um estudo cromático do concreto para a aplicação de argamassa;
- Aplicar argamassa estrutural seguindo a norma de reparo EN 1504, protegendo a superfície do concreto, minimizando a entrada de agentes agressivos como CO₂, Íons Cloreto e a água, impedindo a reação catódica e anódica, restabelecendo deste modo a integridade da estrutura e prolongando a vida útil;

- Aplicar material impermeável para o tratamento de superfícies, sempre acompanhado de um profissional capacitado;
- Remover revestimento (pastilha) deteriorado, expondo por completo toda a alvenaria para a secagem e recomposição da camada de revestimento seguindo o traço original conforme versa o tombamento do edifício;

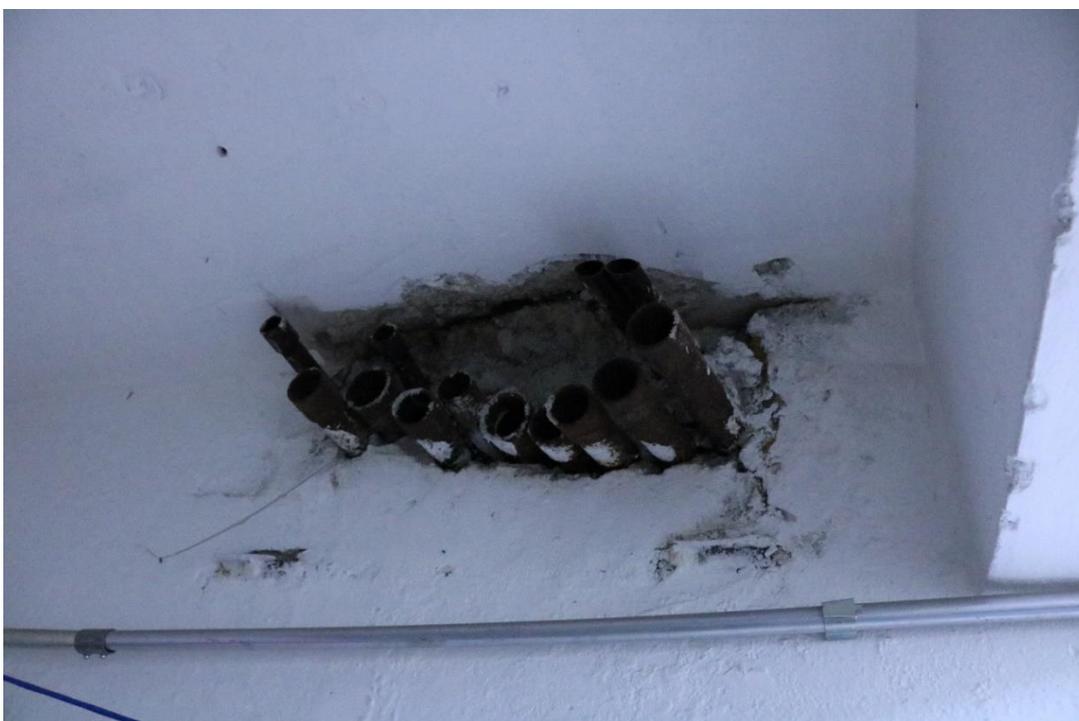
A arquitetura moderna do edifício, de planta livre, construída há quase 70 anos, permite um layout mais versátil, entretanto, impõe uma problemática referente à conservação preventiva. Os desafios remetem não apenas às dimensões técnicas e materiais do edifício, pois existe a necessidade de substituir os sistemas infraestruturais, como rede de água, esgoto e elétrica, subdimensionadas e muito desgastadas. Exemplos de alguns problemas infraestruturais podem ser vistos nas figuras abaixo (Figura 28, Figura 29, Figura 30 e Figura 31)

Figura 28 –Fotografia das tubulações sem uso do Museu Afro Brasil. Fonte: autor, 2018

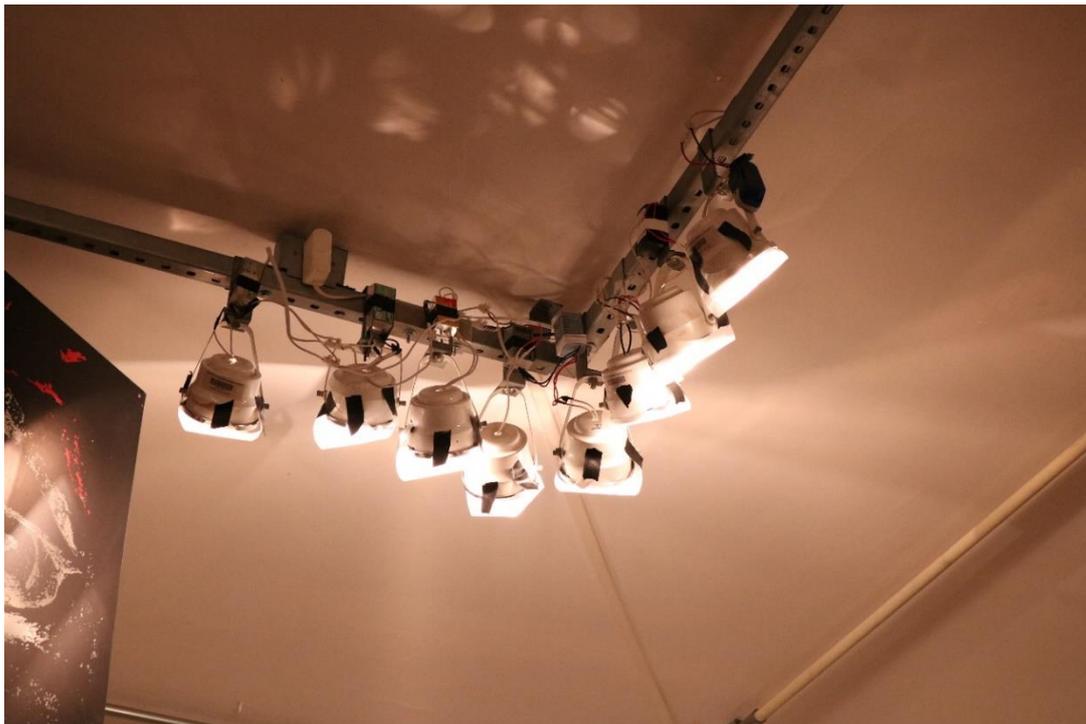
Figura 29 – Fotografia do sistema elétrico sobrecarregado do Museu Afro Brasil.
Fonte: autor, 2018

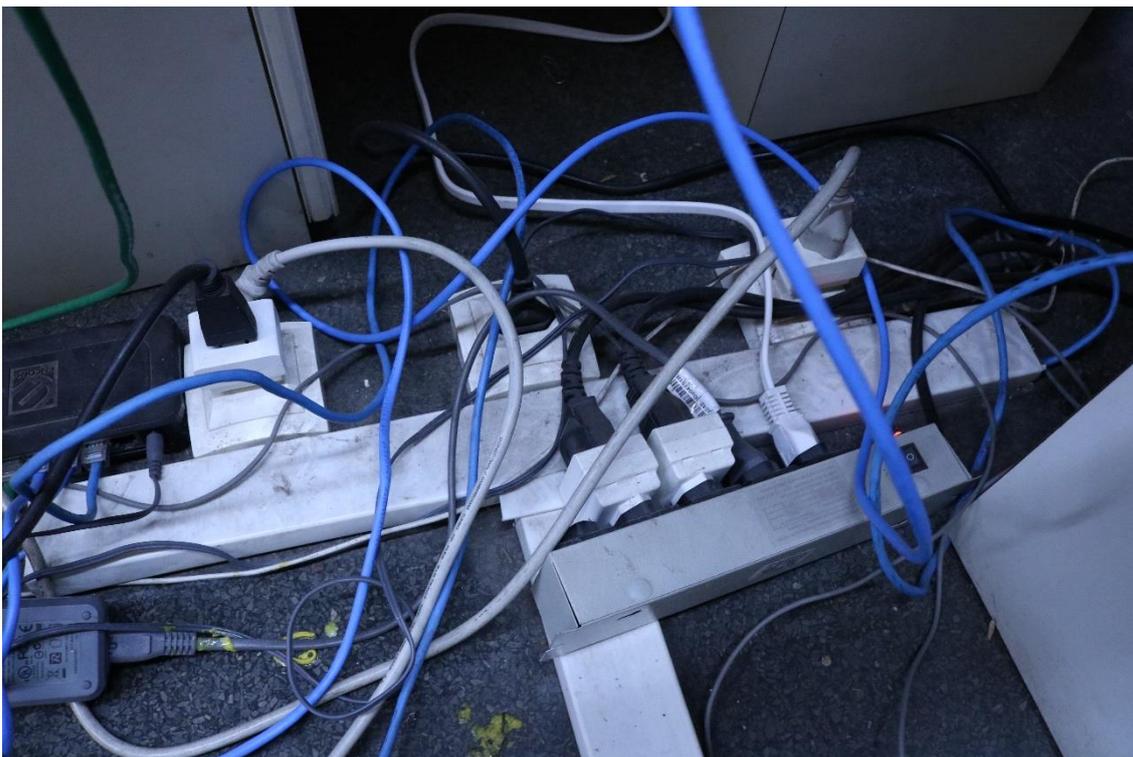
Figura 31 – Fotografia das tomadas sobrecarregadas no setor administrativo do Museu Afro Brasil. Fonte: autor, 2018

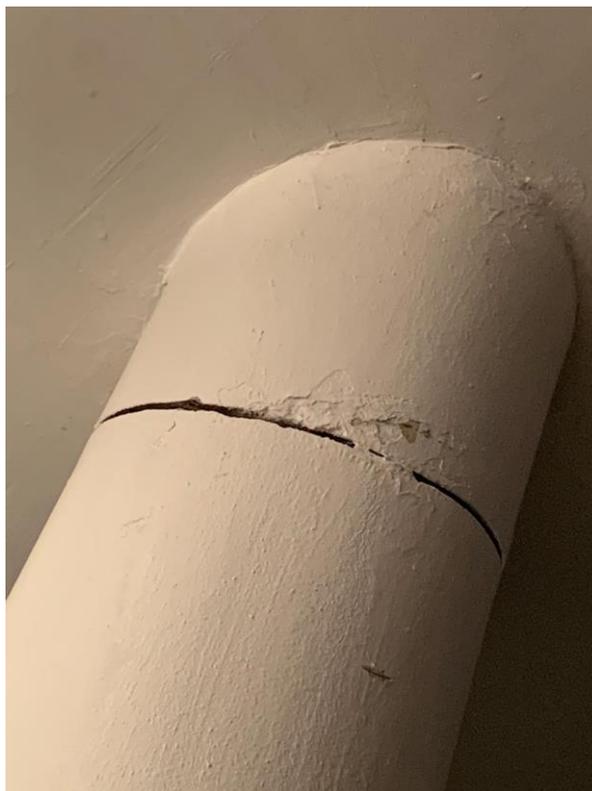
O uso do concreto armado na estrutura do edifício também pode responder por diversas patologias. Ao passar dos anos, sem uma conservação preventiva e manutenção constante, o concreto passa a apresentar danos em sua estrutura. Em uma visita técnica, foi possível observar uma fratura no pilar localizado no subsolo perto da rampa de acesso ao térreo do Museu Afro Brasil (Figura 32). Nesta situação, quando a estrutura é exposta, permite que haja a penetração de água, oxigênio, gás carbônico, e diversos outros agentes externos, que deterioram os compostos presentes no concreto até atingir a armadura, que passa a sofrer corrosão, comprometendo a estrutura.

Figura 32 – Fotografia do pilar localizado no subsolo perto da rampa de acesso ao térreo do Museu Afro Brasil. Fonte: autor, 2019

- Solicitar que o engenheiro estrutural realize um projeto para recuperação dos pilares e das vigas;
- Inspeccionar os ambientes após movimentação do solo para verificação de rachaduras, trincas, manchas de umidade, ou outro dano. Monitorar conforme a determinação técnica.

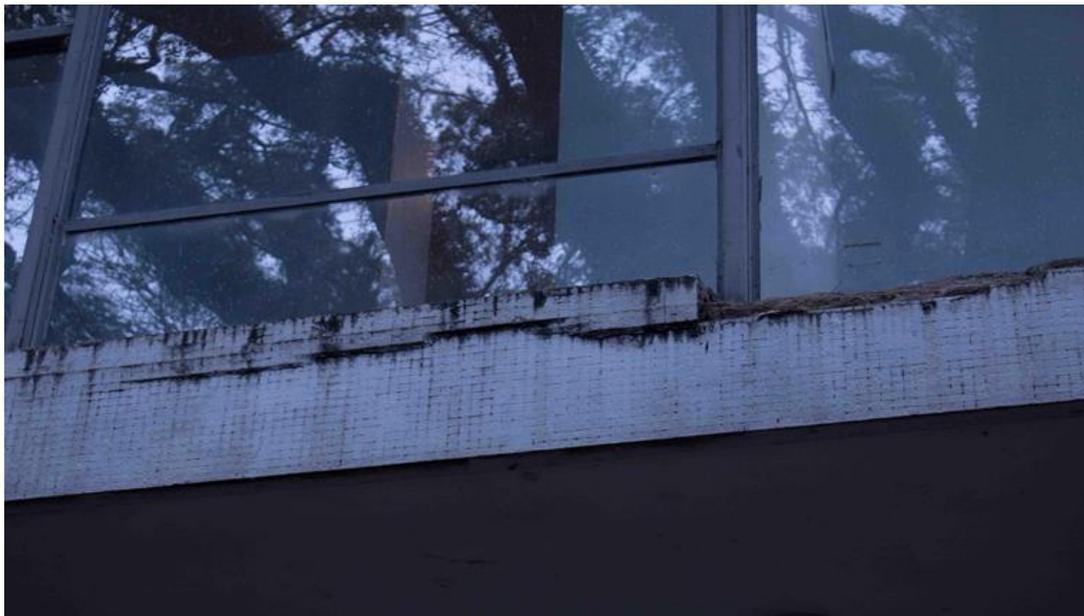
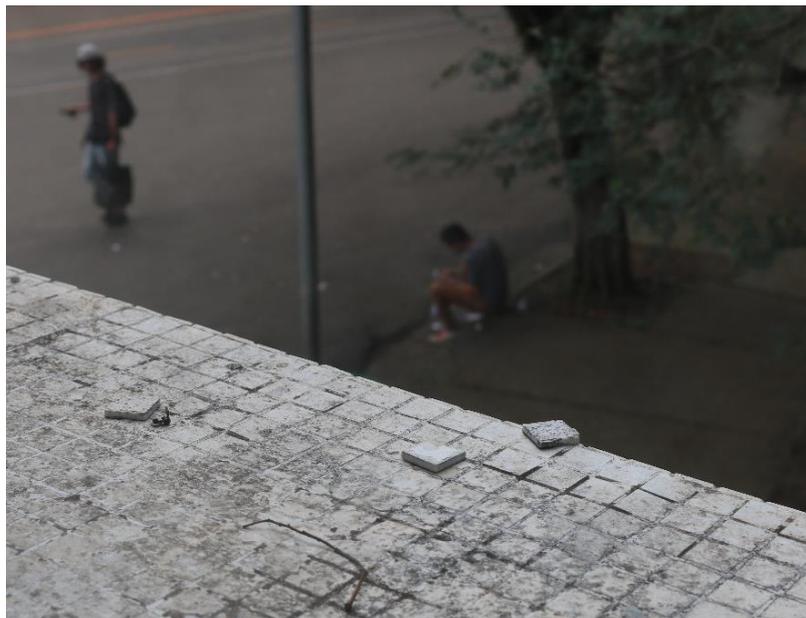
As vedações verticais externas do Museu Afro Brasil não possuem tratamento de superfície, e apresentam trincas tanto do lado externo como interno, o que permite a infiltração da água. Em 2018 era notável o desprendimento das pastilhas das empenas cegas, a necessidade de manutenção e restauro era imediata (Figura 33 e Figura 34).

Figura 33 – Fotografia do desprendimento e degradação das pastilhas e parte da argamassa de revestimento da fachada do Museu Afro Brasil. Fonte: autor, 2018

Figura 34 – Fotografia das pastilhas desprendidas da fachada do Museu Afro Brasil. Fonte: autor, 2018

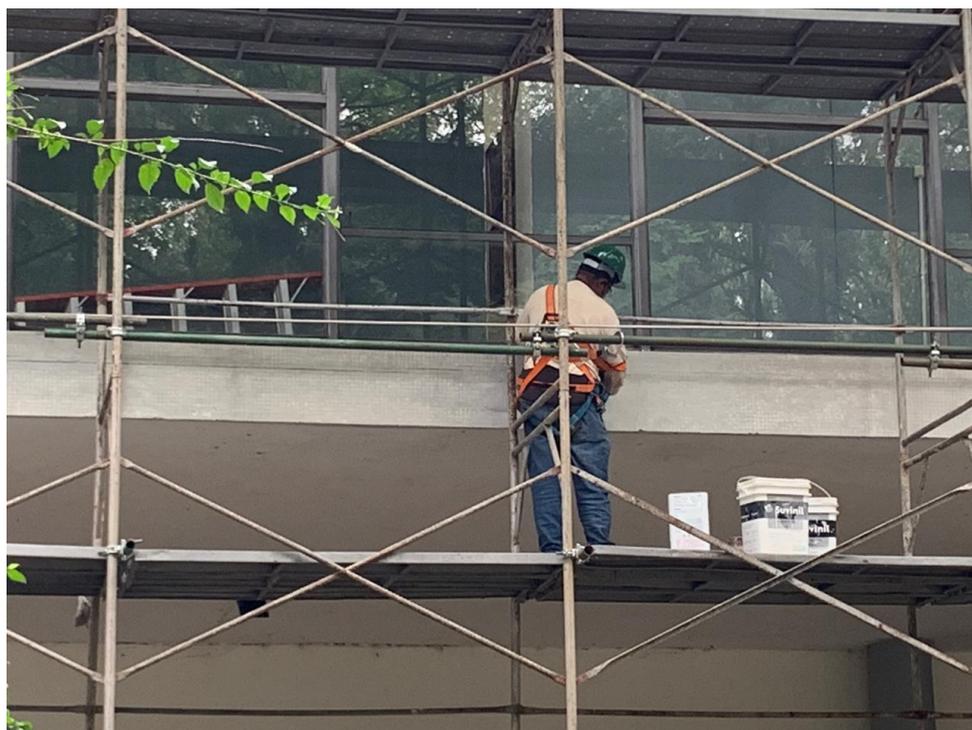
Em uma visita técnica realizada dia 24 de maio de 2019, notou-se que o procedimento adotado no processo de conservação e restauro não é o mais adequado (Figura 35). O possível responsável pelo desprendimento e a degradação das pastilhas e juntas são as vias de fácil acesso da umidade. Para prevenir a infiltração da água, e que não ocorram os mesmos problemas no futuro, sugere-se seguir os passos de pré-consolidação (observar o melhor período para aplicar resinas e aplicar anticorrosivos), limpeza (remoção da sujeira intensa das pastilhas), consolidação da superfície (fase em que melhora o aspecto e a resistência), reintegração das pastilhas novas com as antigas e proteção contra infiltrações (a manutenção do protetor deve ser contínua e cíclica).

Figura 35 – Fotografia da manutenção das pastilhas no Museu Afro Brasil. Fonte: autor, 2019

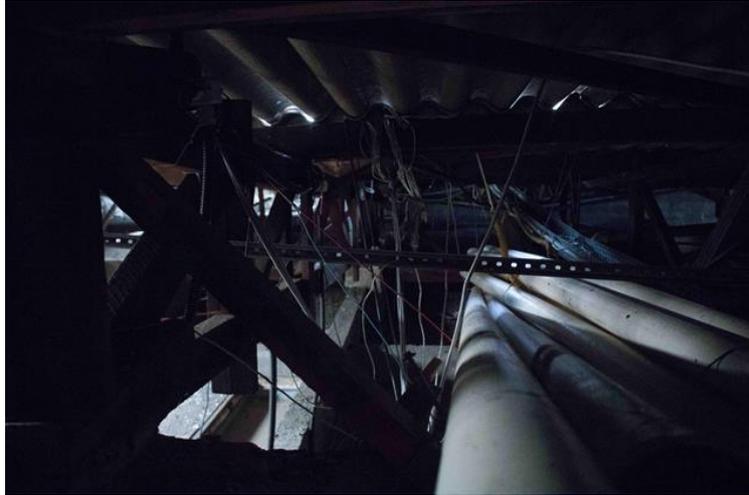
infraestrutura, foi relatado que, certa vez, uma medição de temperatura abaixo das telhas que atingiu 58°C, fator este que se agrava pela falta de ventilação no desvão existente sob o telhado (Figura 36).

Figura 36 – Fotografia do desvão sob o telhado do Museu Afro Brasil. Fonte: autor, 2018

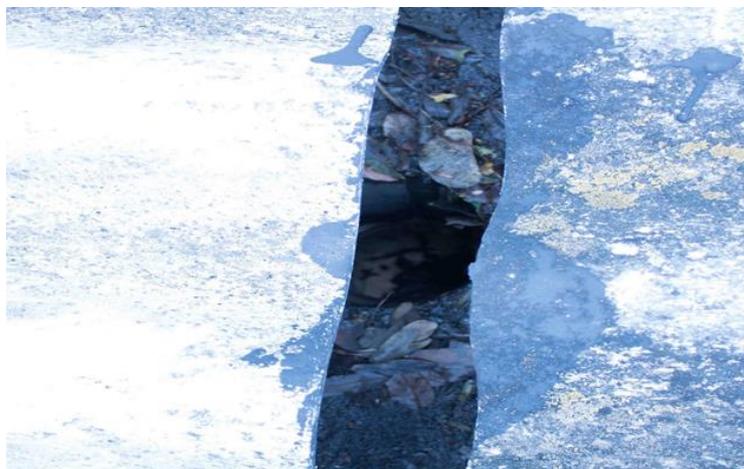
Já a calha que é utilizada para o escoamento de água é rasa, não possui profundidade suficiente para a drenagem e em períodos de chuvas intensas, não suporta a vazão e transborda. A situação é agravada pela grande quantidade de folhas que caem nas calhas e também pelo fato da laje de cobertura não ser impermeabilizada. Por isso, o museu realiza periodicamente, manutenções e limpezas para minimizar a possibilidade de transbordamentos (Figura 37).

Figura 37 – Fotografia da calha cheia de folhas no telhado do Museu Afro Brasil. Fonte: autor, 2018.

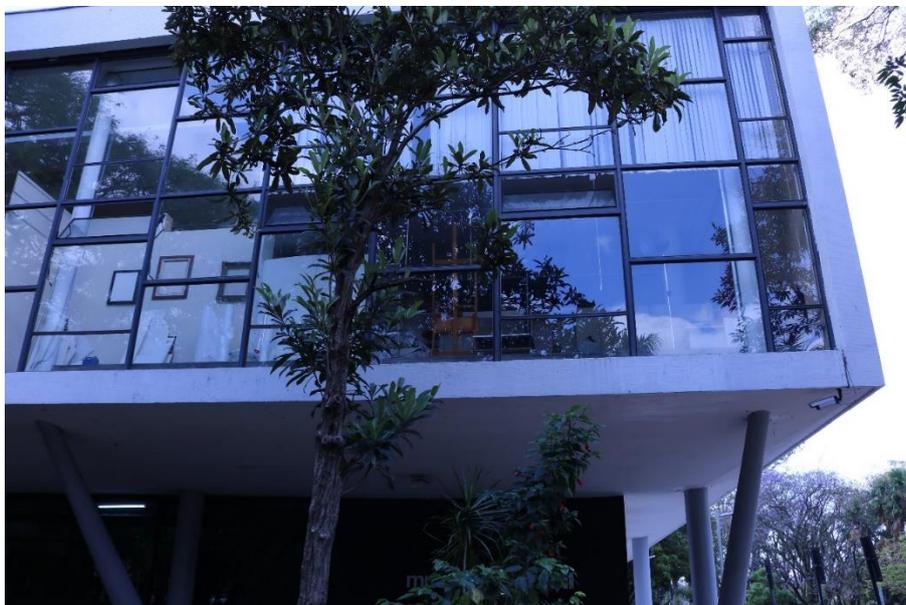
Analisando as plantas baixas do local, verifica-se que as áreas destinadas às reservas técnicas inferior e superior estão dispostas em um setor onde há presença de tubulações de água e esgoto e de caixas d'água, localizadas acima destas áreas, acarretando em um grande risco para as coleções museológicas. Além disso, a reserva técnica superior possui um dos lados junto à envoltente envidraçada, a qual não possui proteção externa ou interna, nem película com filtro UV, e recebe, assim, uma alta incidência solar (Figura 38), transmitindo o calor diretamente para o espaço interno e causando inadequação de temperatura para as obras.

Figura 38 – Fotografia da vista de fora da reserva técnica superior do Museu Afro Brasil. Fonte: autor, 2018

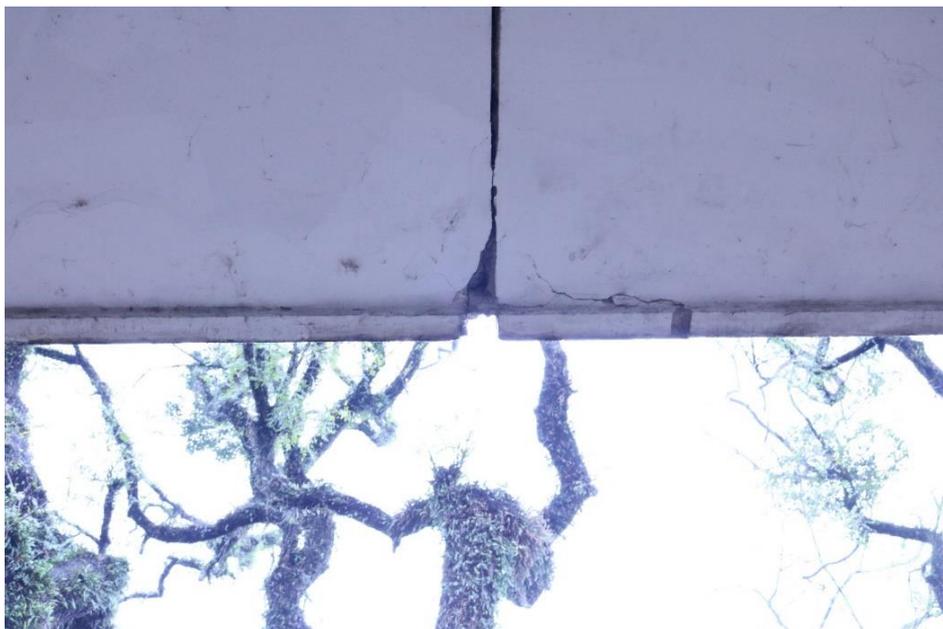
As lajes do edifício foram executadas de acordo com as técnicas modernista da época, são elas: nervurada, fabricada in loco com uso de madeira de baixa qualidade; as vigotas que formam as nervuras são fechadas, nas faces superior e inferior, com lajes planas, de modo a se obter pisos e tetos lisos. Esta técnica permitia a formação de grandes vãos e pavimentos com plantas livres. Com o passar dos anos, fissuras e trincas podem se abrir, permitindo a entrada de água e pragas nos espaços entre as vigas e as lajes (Figura 39).

Figura 39 – Fotografia das juntas de dilatação do Museu Afro Brasil. Fonte: autor, 2018

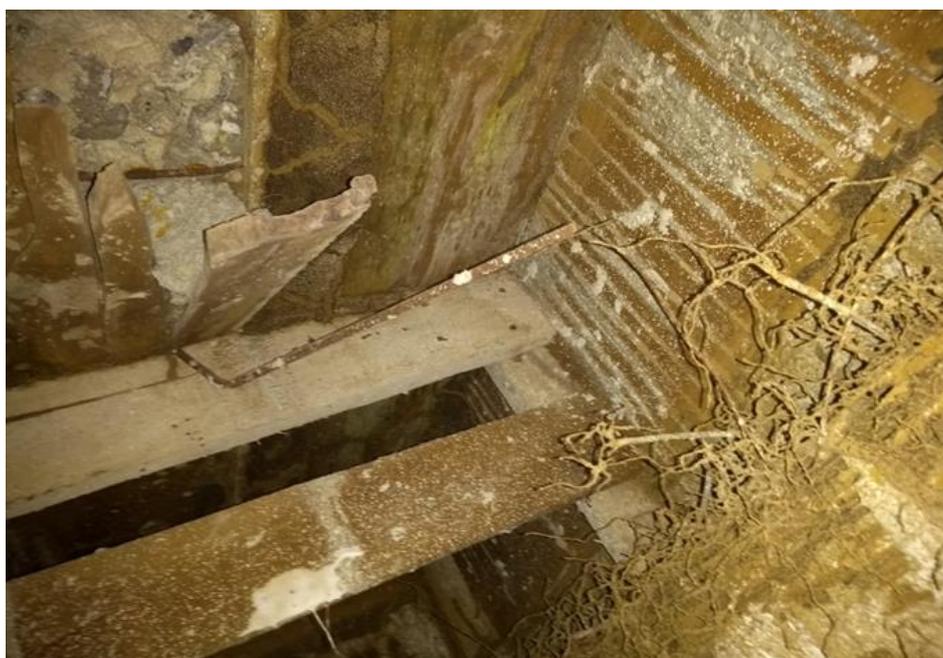
A madeira usada para moldar as vigotas, e que eram deixadas nos caixões perdidos, combinada com a umidade, cria um ambiente bastante suscetível à sua deterioração por insetos xilófagos e por mofo. No Museu, a presença de cupim dentro das lajes (Figura 40) foi detectada pelos funcionários e vem sendo acompanhada.

Figura 40 – Fotografia de culturas de cupim dentro das lajes do Museu Afro Brasil.
Fonte: autor, 2018

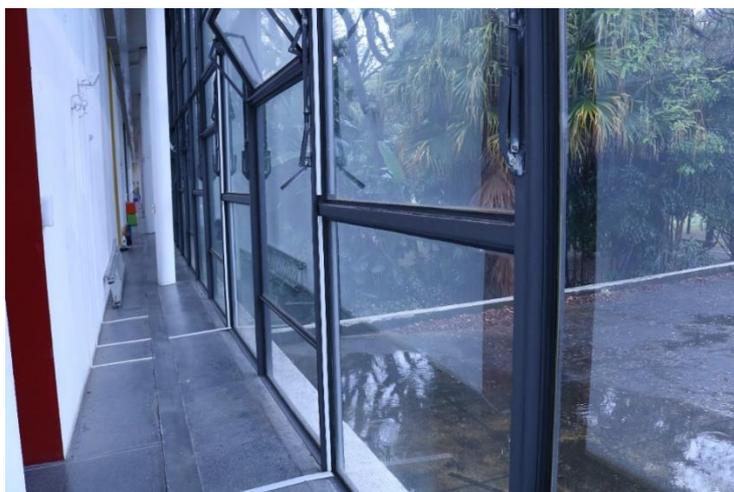
Com relação à proteção contra insetos, roedores e animais, é realizada de forma sistemática e mensal por empresa responsável, a substituição das armadilhas instaladas na área externa do museu. Saruês e morcegos, animais que habitam o Parque Ibirapuera, costumam adentrar o museu. Para combater a invasão desses animais, haveria necessidade de manter as portas e janelas do espaço fechadas. Porém, a falta de climatização dos ambientes obriga a abertura de portas e janelas para a ventilação e não permite o combate a invasão destes animais (Figura 41, Figura 42 e Figura 43).

Figura 42 – Fotografia das janelas abertas sem proteção do Museu Afro Brasil. Fonte: autor, 2018

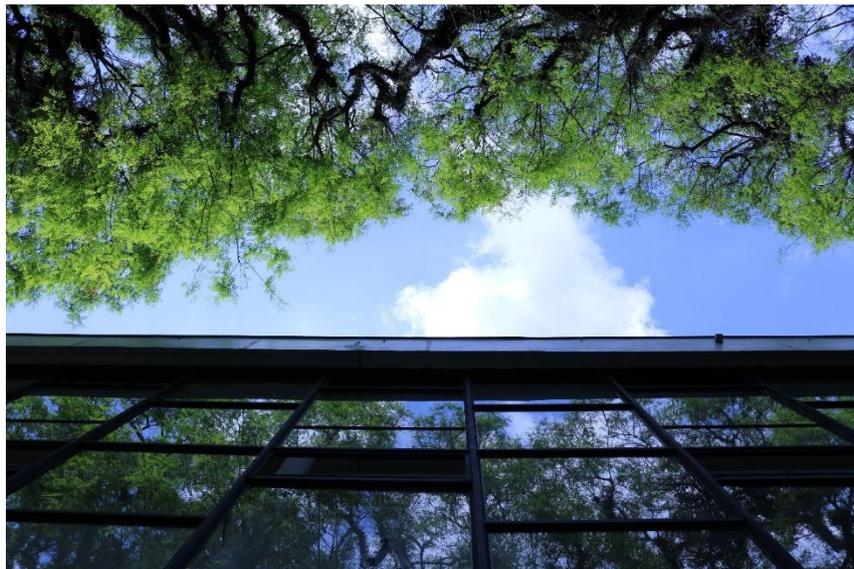
Figura 43 – Fotografia das janelas do Museu Afro Brasil. Fonte: autor, 2018

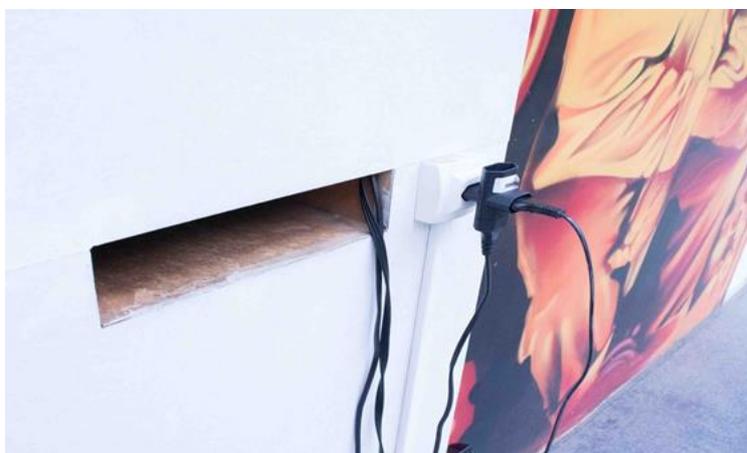
O sistema construtivo do edifício não potencializa o risco de incêndio das coleções, já que os materiais estruturais empregados como o concreto aparente em paredes internas, pisos e teto são resistentes ao fogo, sendo o vidro o elemento mais vulnerável. Por outro lado, os acervos expostos e os painéis divisórios (Figura 44) são altamente combustíveis, e combinados com um sistema elétrico pouco estruturado, criam potenciais riscos à instituição. Além disso, em caso de incêndio, o fogo e a fumaça podem se propagar tanto no sentido horizontal como vertical, de sala para sala, pois não existem compartimentações.

Figura 44 – Fotografia do painel divisório/expográfico do Museu Afro Brasil. Fonte: autor, 2018

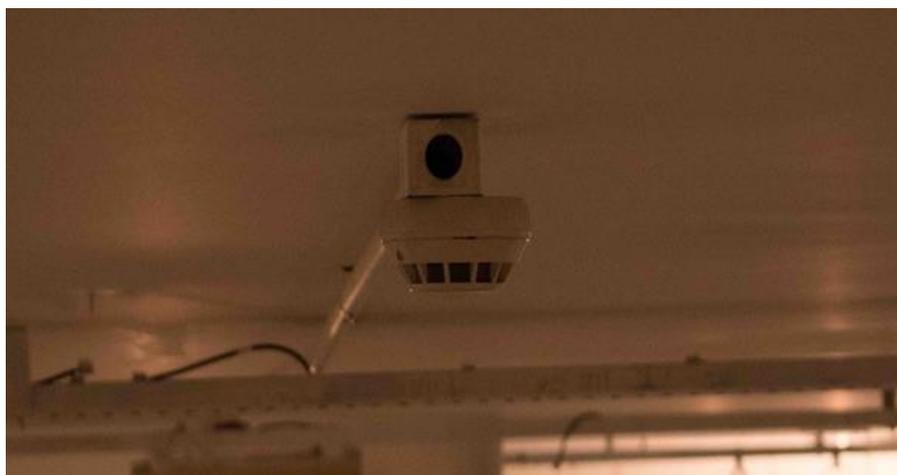
O museu possui detectores automáticos de incêndio (Figura 45), contendo dois tipos de sensores: de fumaça e de temperatura. Apresenta também sistema de alarme, luz de emergência, extintores portáteis, hidrantes com mangueiras (Figura 46) de trinta metros, e esguichos reguláveis apropriados para o tamanho e tipo de incêndio, verificados regularmente, segundo informações das equipes de manutenção.

Figura 45 – Fotografia dos detectores automáticos de incêndio do Museu Afro Brasil.
Fonte: autor, 2018.

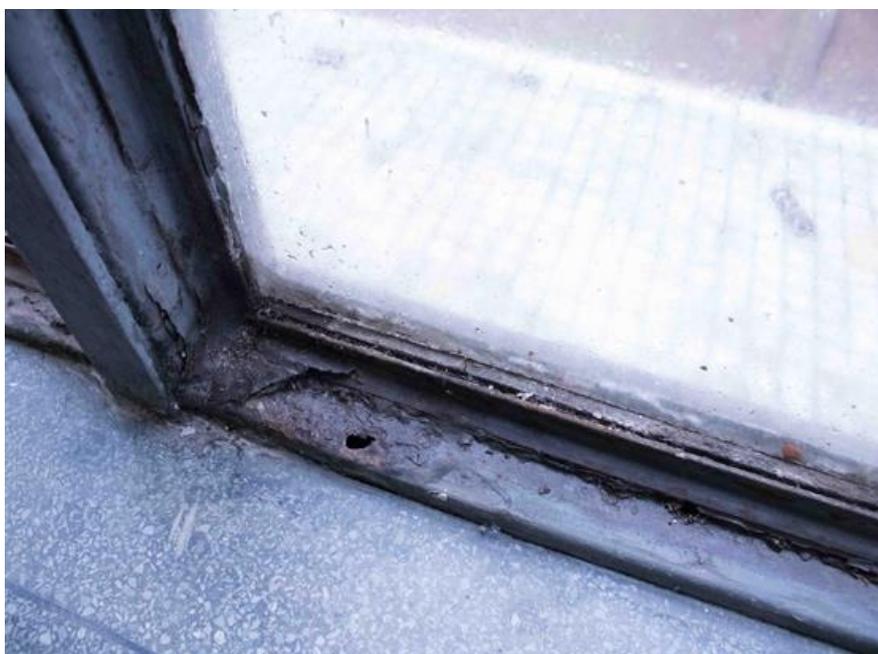
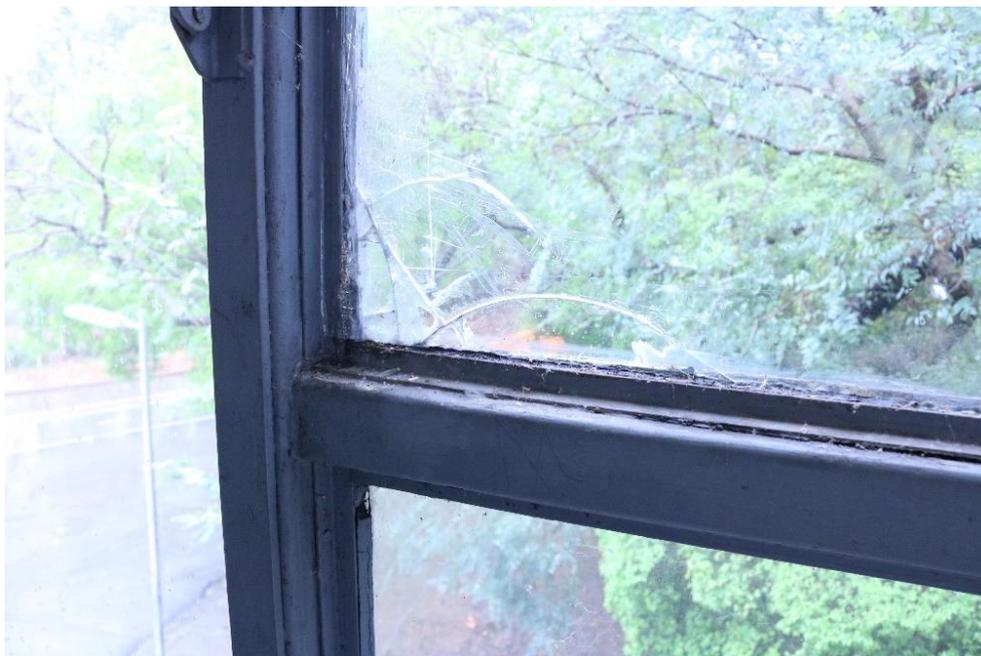
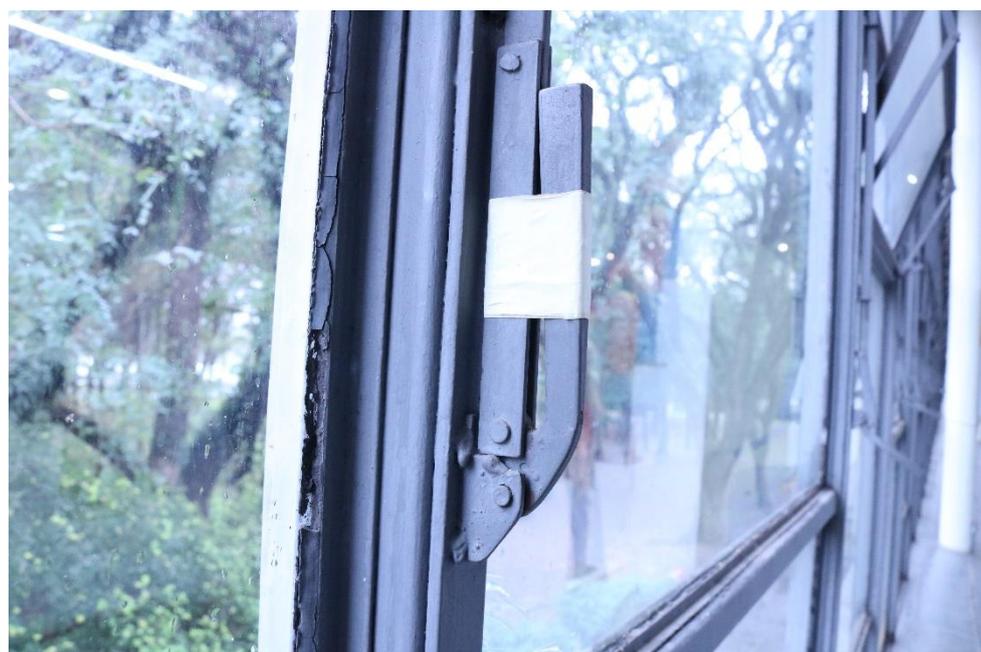
Em relação à segurança patrimonial do museu, nota-se que a construção das paredes é suficientemente forte para resistir a uma tentativa de entrada forçada, porém os vidros e os caixilhos de portas e janelas não são resistentes a possíveis atos de vandalismo (Figura 47, Figura 48 e Figura 49), apesar das portas externas estarem protegidas e controladas com alarmes. A área possui sensor infravermelho, câmeras de vigilância e duas lâmpadas com sensores, mas a disposição dos corredores públicos e espaços reservados para as exposições (Figura 50) não permitem uma supervisão eficaz do museu por funcionários e guardas, apresentando diversos pontos cegos.

Figura 47 – Fotografia do caixilho da janela do Museu Afro Brasil. Fonte: autor, 2018.

Figura 48 – Fotografia do caixilho e vidro da janela do Museu Afro Brasil. Fonte: autor, 2018

Figura 49 – Fotografia da janela do Museu Afro Brasil. Fonte: autor, 2018

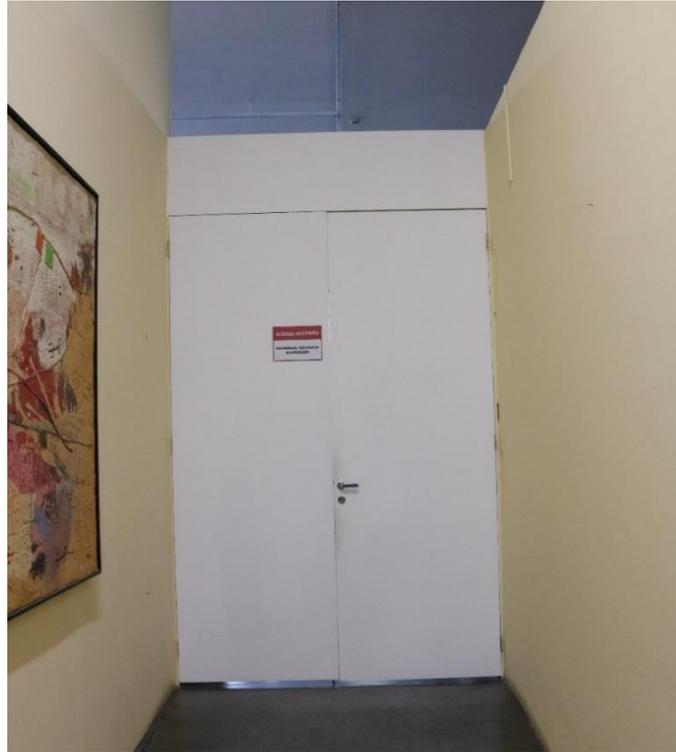
Para o controle de acesso, a instituição adota políticas específicas como registro para prevenir a entrada de pessoas não autorizadas e roubos. O acesso no caso de eventos especiais é limitado, entretanto, em caso de uma ameaça, as portas estão vulneráveis, não possuem fechaduras adequadas (Figura 51) e algumas são mantidas abertas (Figura 52).

Figura 51 – Fotografia da porta da reserva técnica superior do Museu Afro Brasil.
Fonte: autor, 2018

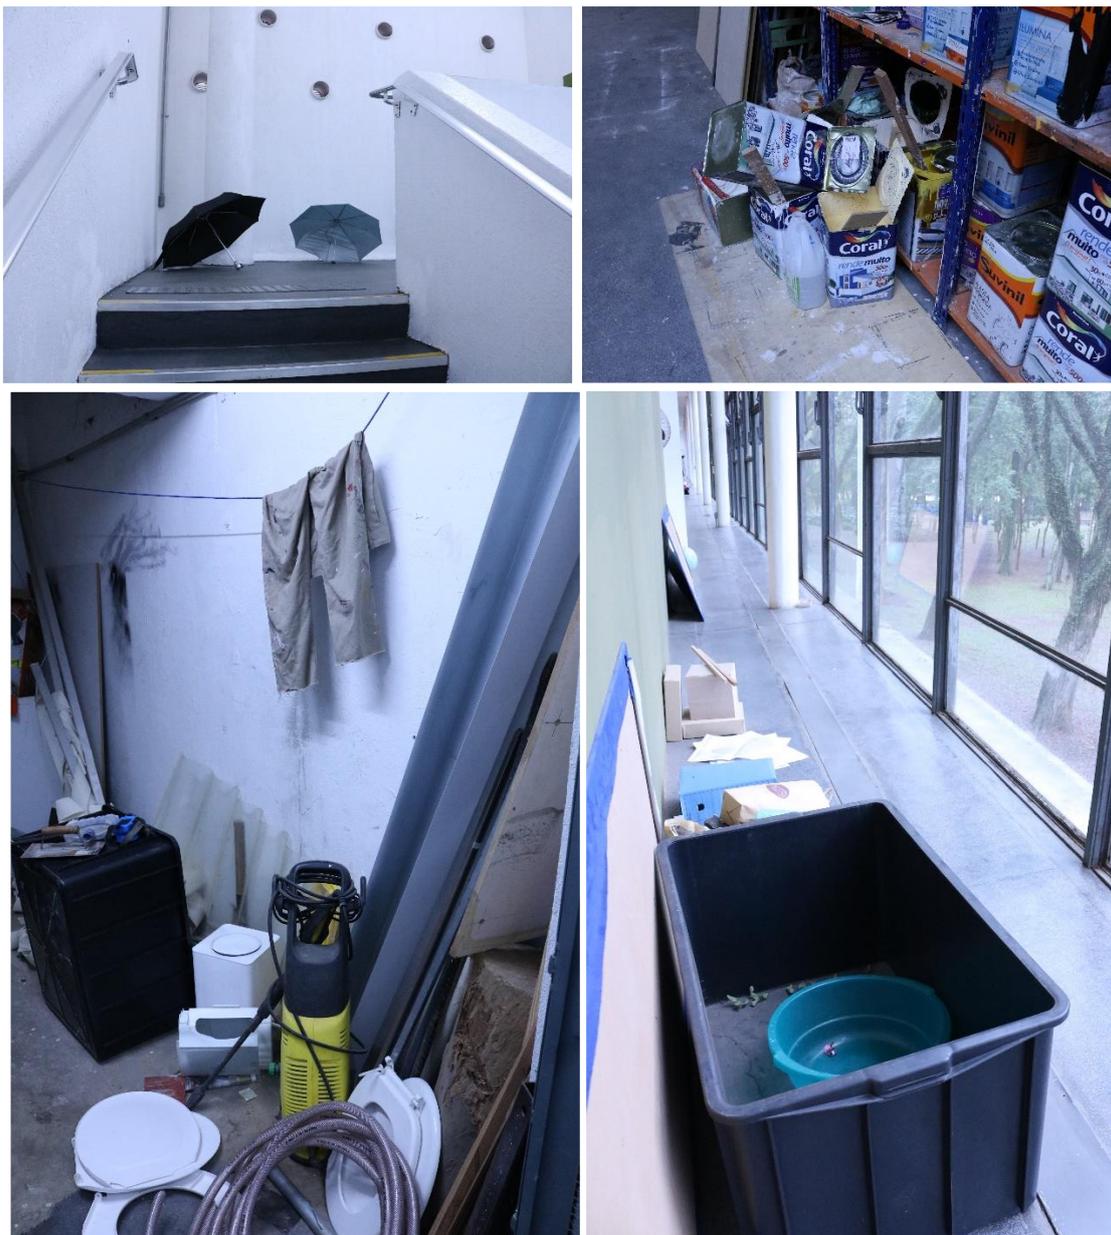
Em relação às setorizações do museu, os diversos espaços não possuem um plano adequado de uso e controle da instituição para que haja uma amenização das diversas vulnerabilidades, evitando danos e riscos não apenas ao edifício como para a coleção e os visitantes e funcionários (Figura 53).

Figura 53 – Fotografia dos diversos setores do Museu Afro Brasil. Fonte: autor, 2018

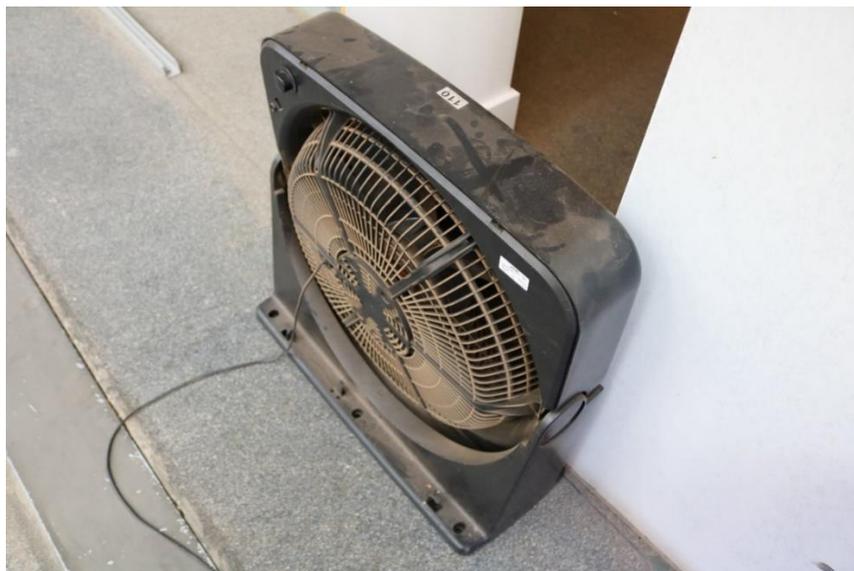
A climatização do museu é natural, isto é, não possui equipamento para controlar as variações climáticas, a utilização dos ventiladores para amenizar o efeito é pouco efetiva devido à disposição do layout, impedindo a circulação adequada da ventilação e necessita de uma limpeza regular (Figura 55). O museu utiliza outros métodos para amenizar as oscilações de temperatura e umidade internas, conforme citação abaixo:

Figura 55 – Fotografia do ventilador do Museu Afro Brasil. Fonte: autor, 2018

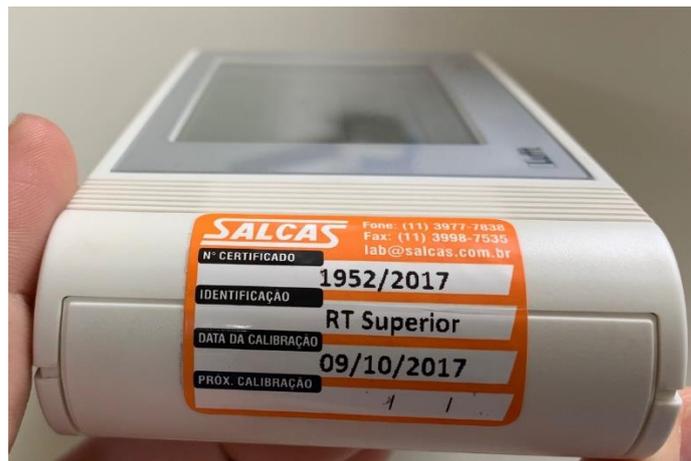
O museu possui sete dataloggers, dispostos em cada reserva técnica (2), no espaço expositivo superior (3) e no térreo (2), sendo utilizados apenas para observar as variações climáticas. Na visita técnica, notou-se a necessidade de uma rotina de manutenção da calibragem (Figura 56) e um melhor posicionamento dos aparelhos, alguns estavam desligados devido ao esgotamento das pilhas.

Figura 56 – Fotografia do datalogger OPUS 20 do Museu Afro Brasil com a última data de calibragem realizada no dia 09/10/2017. Fonte: autor, 2019

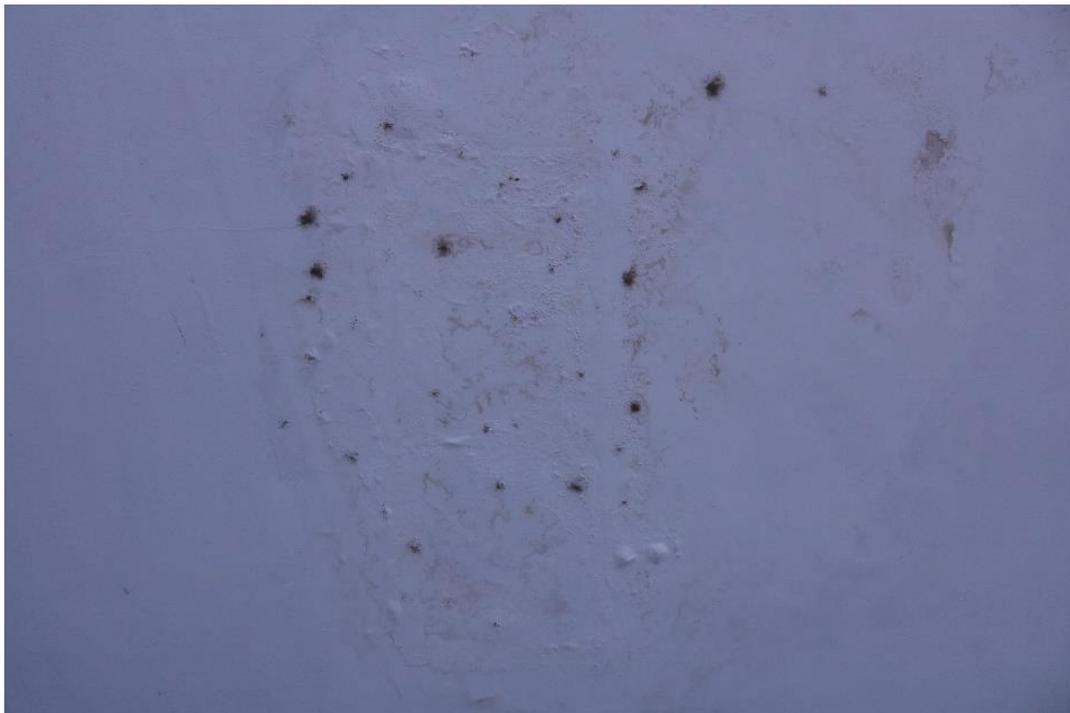
Figura 57 – Fotografia das manchas no teto do Museu Afro Brasil. Fonte: autor, 2018

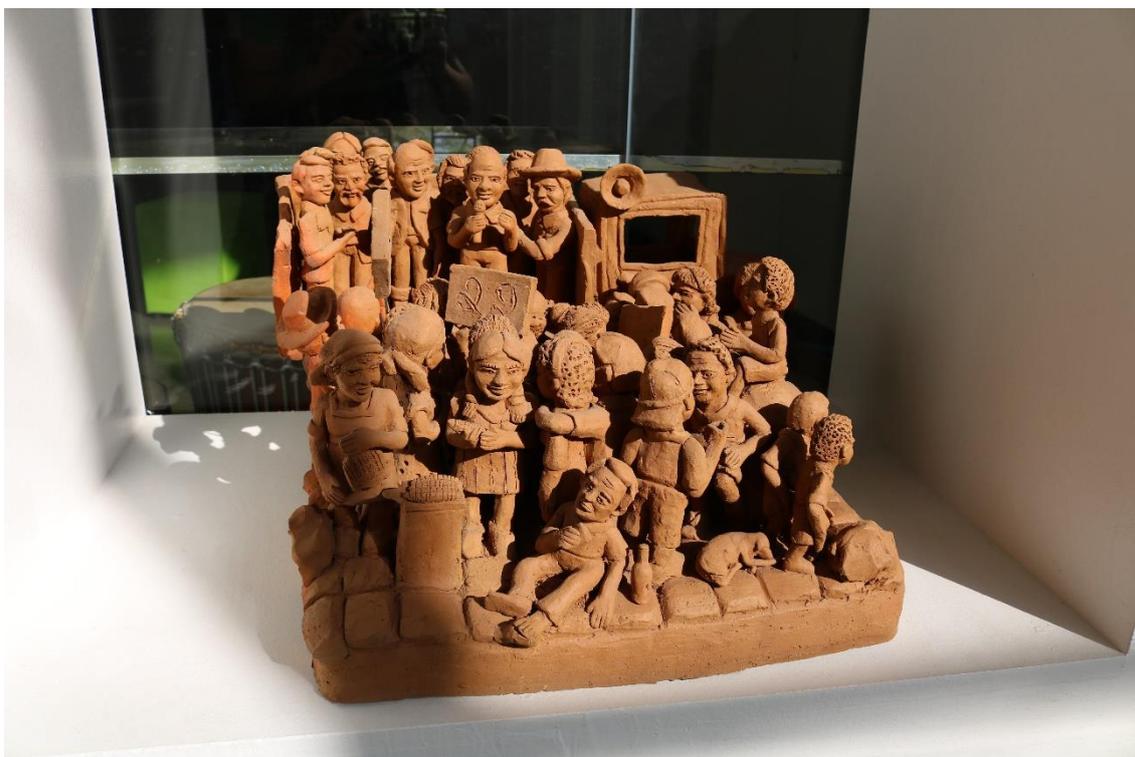
Figura 58 – Fotografia da vitrina do Museu Afro Brasil sem microclima adequado, e com incidência direta de radiação solar. Fonte: autor, 2018
