**DIAGNÓSTICO DE CONSERVAÇÃO PREVENTIVA DO MUSEU AFRO
BRASIL E CARACTERIZAÇÃO DAS OBRAS DOS IRMÃOS JOÃO
TIMÓTHEO DA COSTA E ARTHUR TIMÓTHEO DA COSTA
PERTENCENTES À ESTE ACERVO.**

Dissertação apresentada ao Programa de Pós-Graduação Interunidades em Museologia da Universidade de São Paulo para a obtenção do título de Mestre em Museologia.

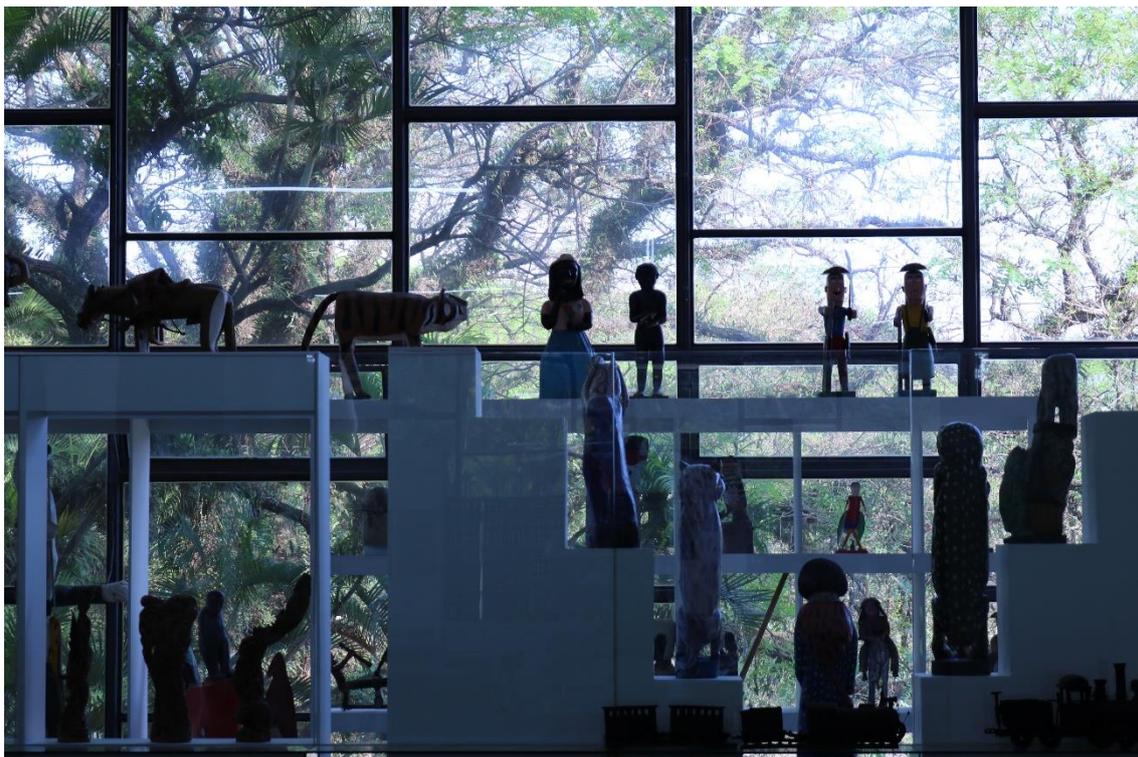
Figura 59 – Fotografia dos objetos do Museu Afro Brasil sem microclima adequado, e com incidência direta de radiação solar. Fonte: autor, 2018

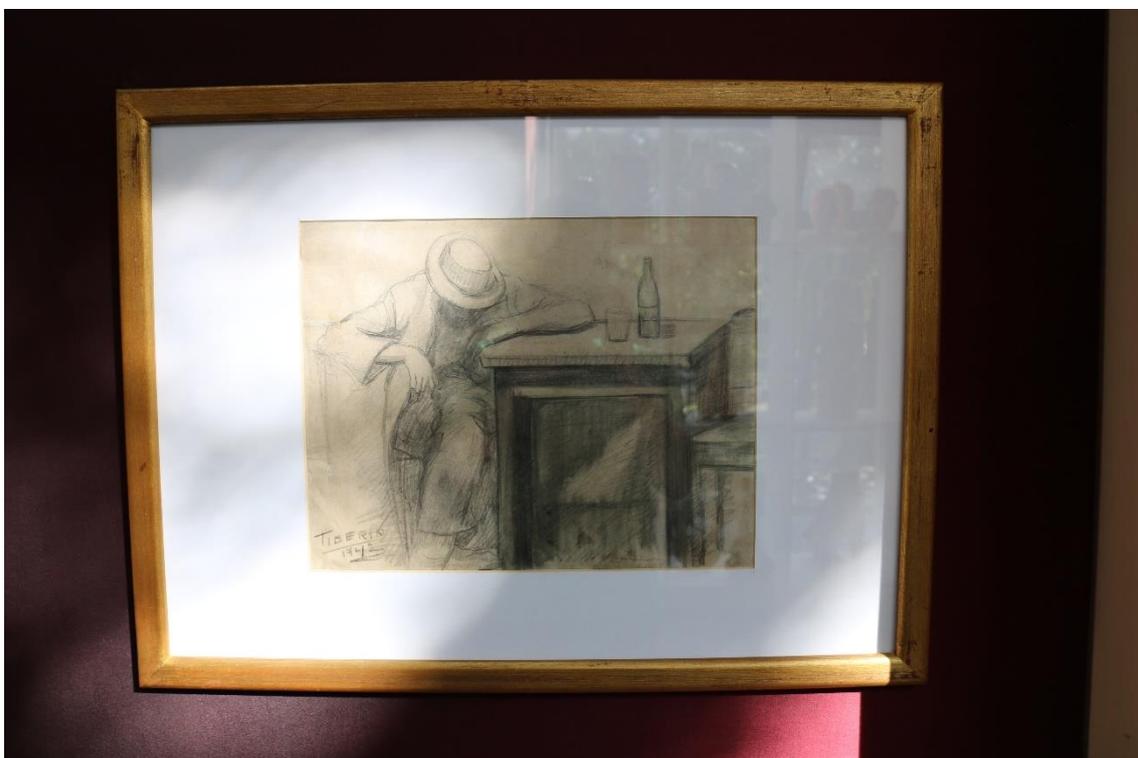
Na Figura 60 fica evidente uma ação direta da radiação ultravioleta presente na luz solar agindo sob o papel, essa radiação causa a oxidação da celulose, enfraquecendo as fibras e alterando a coloração, essa exposição, mesmo que por breve período de tempo, causa danos cumulativos e irreversíveis, já que continuam acontecendo mesmo após uma ação.

Figura 60 – Fotografia da obra Homem no bar de 1942, grafite sobre papel do Wilson Tibério sem microclima adequado, e com incidência direta de radiação solar. Fonte: autor, 2018

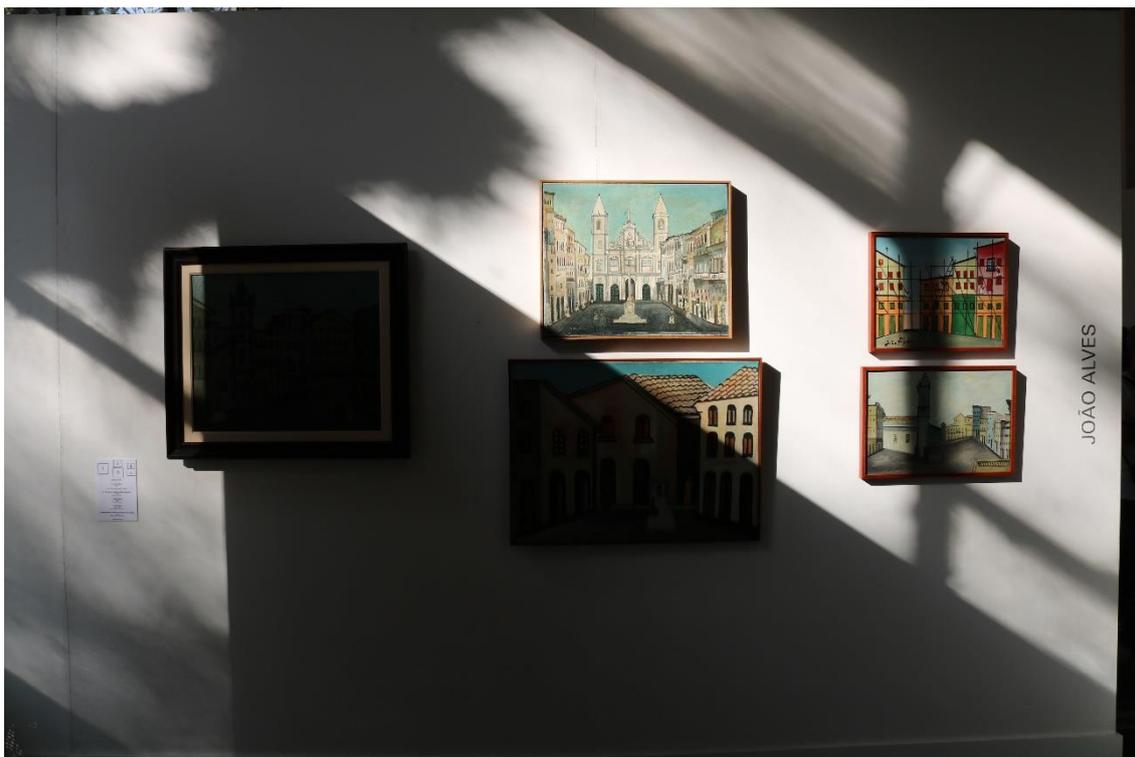
Figura 61 – Fotografia das obras do João Alves recebendo incidência direta de radiação solar. Fonte: autor, 2018

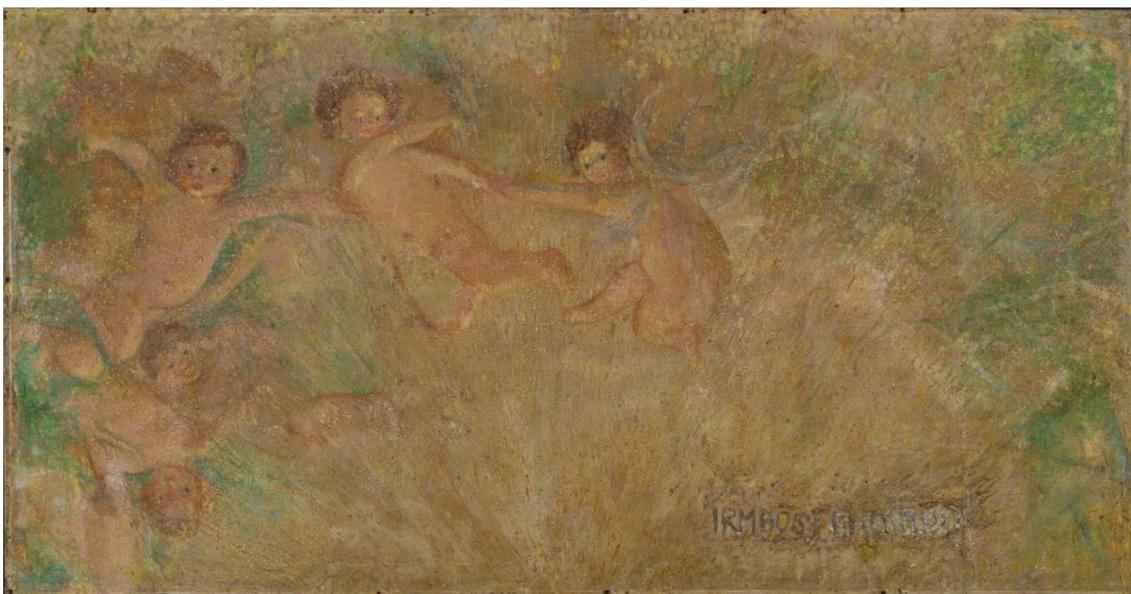
Figura 63 – Fotografia da obra intitulada “Anjos”, sem data, assinada por Irmãos Timótheo, acervo Museu Afro Brasil. Fonte: Elizabeth Kajiya/IFUSP, 2019

No total, foram escolhidas três obras para serem analisadas. A primeira a ser selecionada foi a obra intitulada “Anjos” (Figura 63 e Tabela 4), de interesse do pesquisador e da equipe de salvaguarda do Museu Afro Brasil, obra sem data, com assinatura identificada como “IRMÃOS TIMOTHEO” e com registro documental atribuída aos dois irmãos. Esta obra apresenta um estado de conservação inferior às demais localizadas no seu entorno do espaço expositivo de longa duração.

| Estado de conservação | Ruim |
| Descrição do estado de conservação realizado pelo Museu Afro Brasil | - Camada pictórica espessa, irregular, com craquelamento, perdas da camada pictórica e esgarçamento das fibras. |

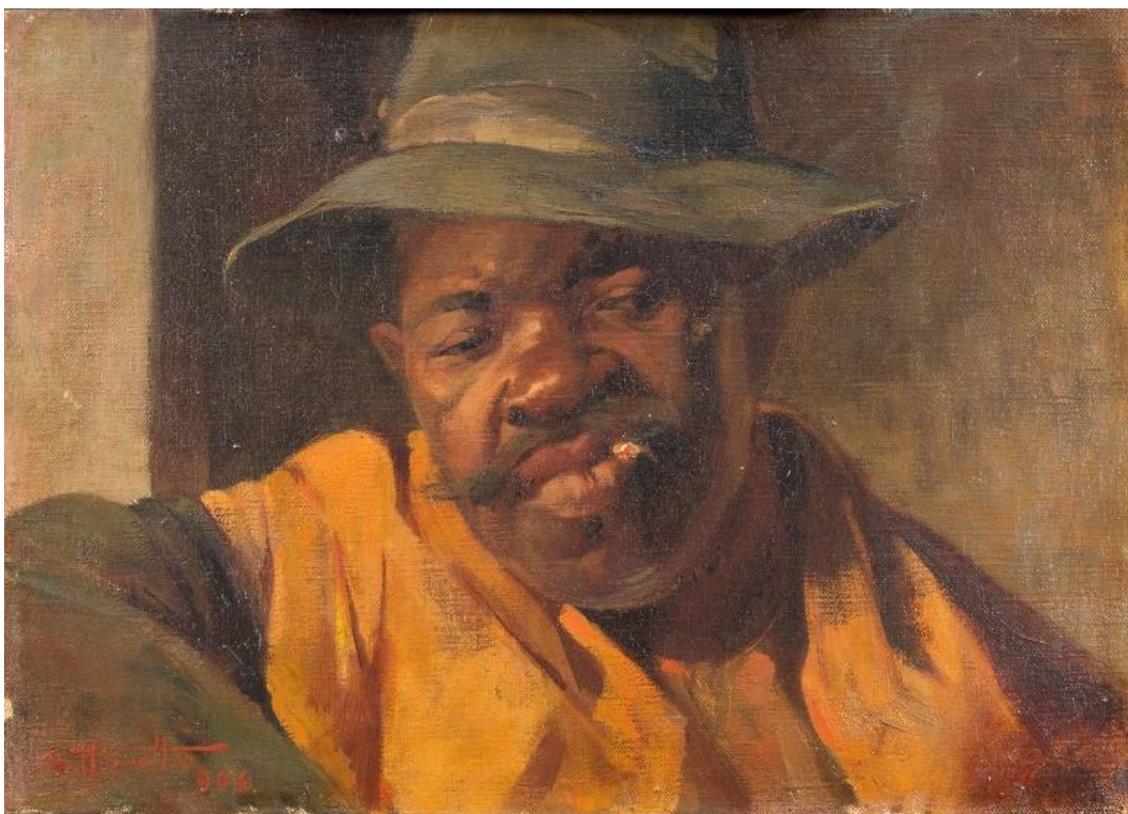
Figura 64 – Fotografia da obra intitulada “Lúcio”, 1906, assinada por Arthur Timótheo da Costa, acervo Museu Afro Brasil. Fonte: Elizabeth Kajiya/IFUSP, 2019

A segunda obra foi escolhida devido à notoriedade da importância para a história do artista Arthur Timótheo da Costa, foi com essa obra intitulada “Lúcio”, com assinatura e datada de 1906 (Figura 64 e Tabela 5) e outra intitulada “Livro de preconceito” que ele obteve o ingresso no Salão de Belas Artes em 1906. A obra “Lúcio” também é referenciada em documentos acadêmicos, livros e catálogos de exposições como “Retrato de Preto”, “Cabeça de Preto” e “Caipira Pitando”. Fase muito bem analisada na tese “Reflexões sobre a pintura de Arthur Timótheo da Costa”:

| Estado de conservação | Bom |
| Descrição do estado de conservação realizado pelo Museu Afro Brasil | - Sujidades na camada pictórica - Abrasões e craquelamentos na pintura da moldura |

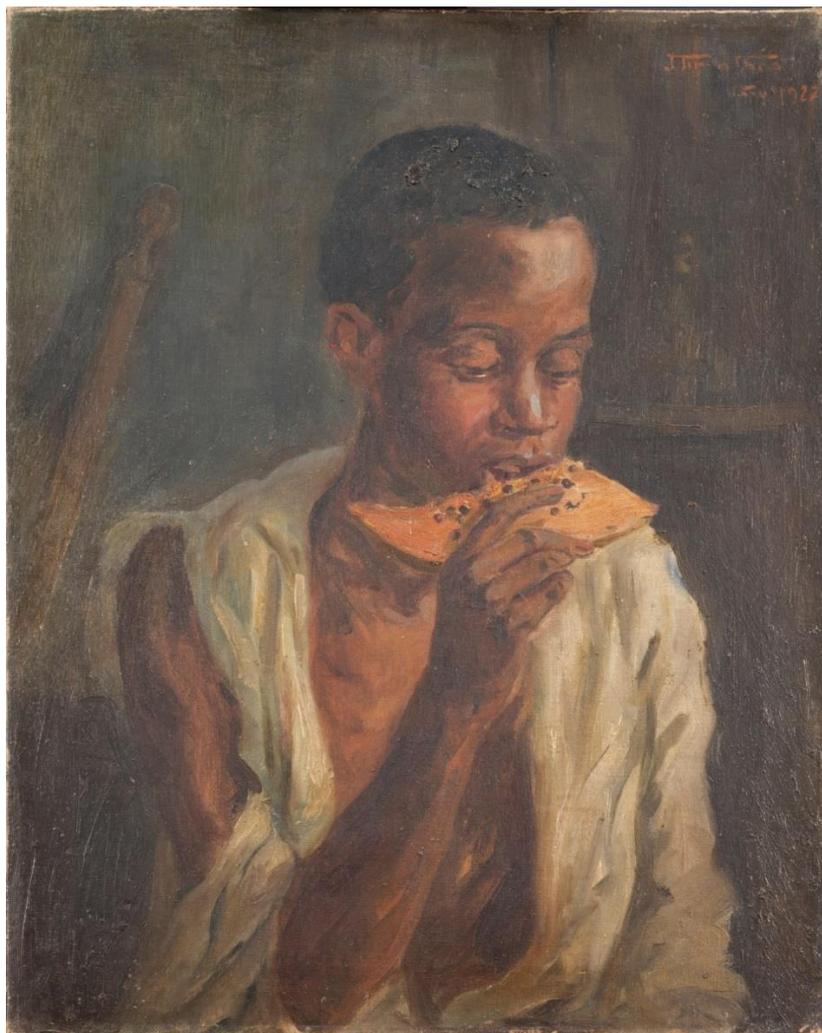
Figura 65 – Fotografia da obra “sem título”, 1927, assinada por João Timótheo da Costa, acervo Museu Afro Brasil. Fonte: Elizabeth Kajiya/IFUSP, 2019

A terceira obra é uma sem título, assinada e datada de 1927 (Figura 65 e Tabela 6) do João Timótheo da Costa, o irmão mais velho. Esta obra foi uma escolha da equipe de salvaguarda do Museu Afro Brasil para catalogação e futuros estudos.

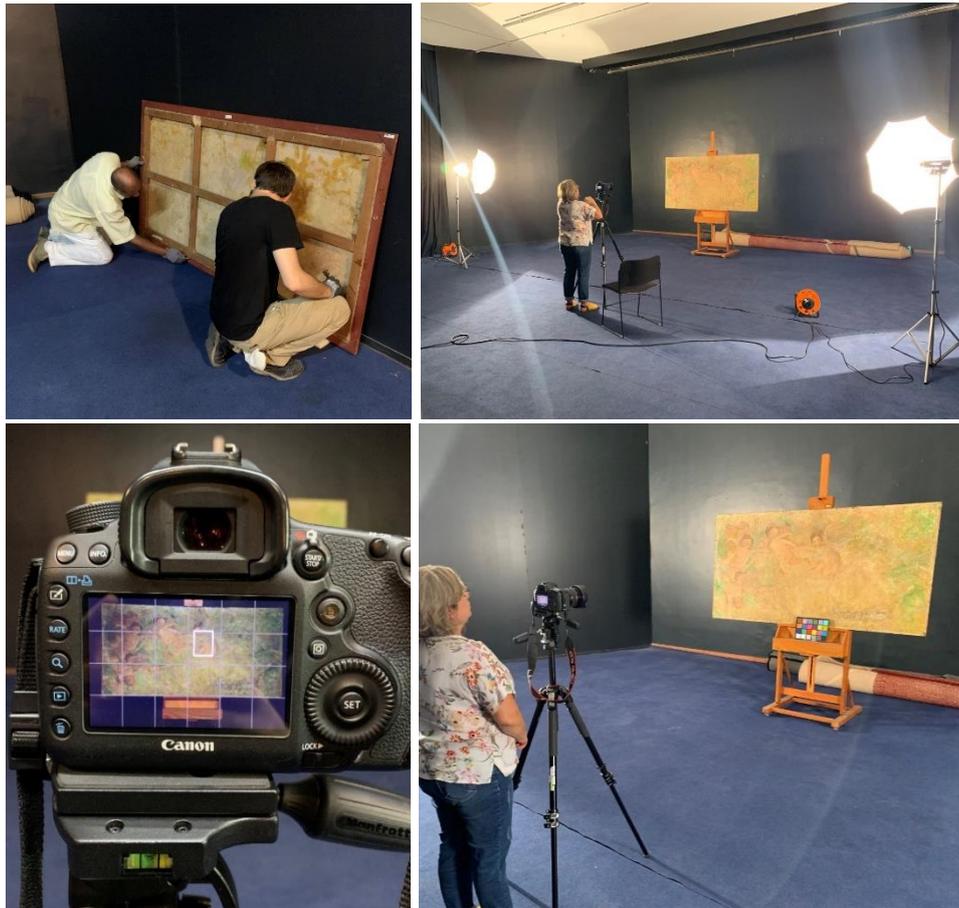
Figura 66 – Fotografias da montagem para a realização da fotografia de luz visível da obra intitulada “Anjos” assinada por Irmãos Timótheo, acervo Museu Afro Brasil. Fonte: autor, 2019

O método foi realizado com câmera digital com sensor CCD (Dispositivo de Carga Acoplada), filtros acoplados a lente, e dois tripés, cada um com uma lâmpada halógena, utilizando iluminação de topo posicionadas a aproximadamente 45° da obra para evitar reflexos, uma cartela de cor ColorChecker, da empresa X-Rite Photo para padronização das cores e um cavalete para suporte da obra (Figura 66, Figura 69 e Figura 73).

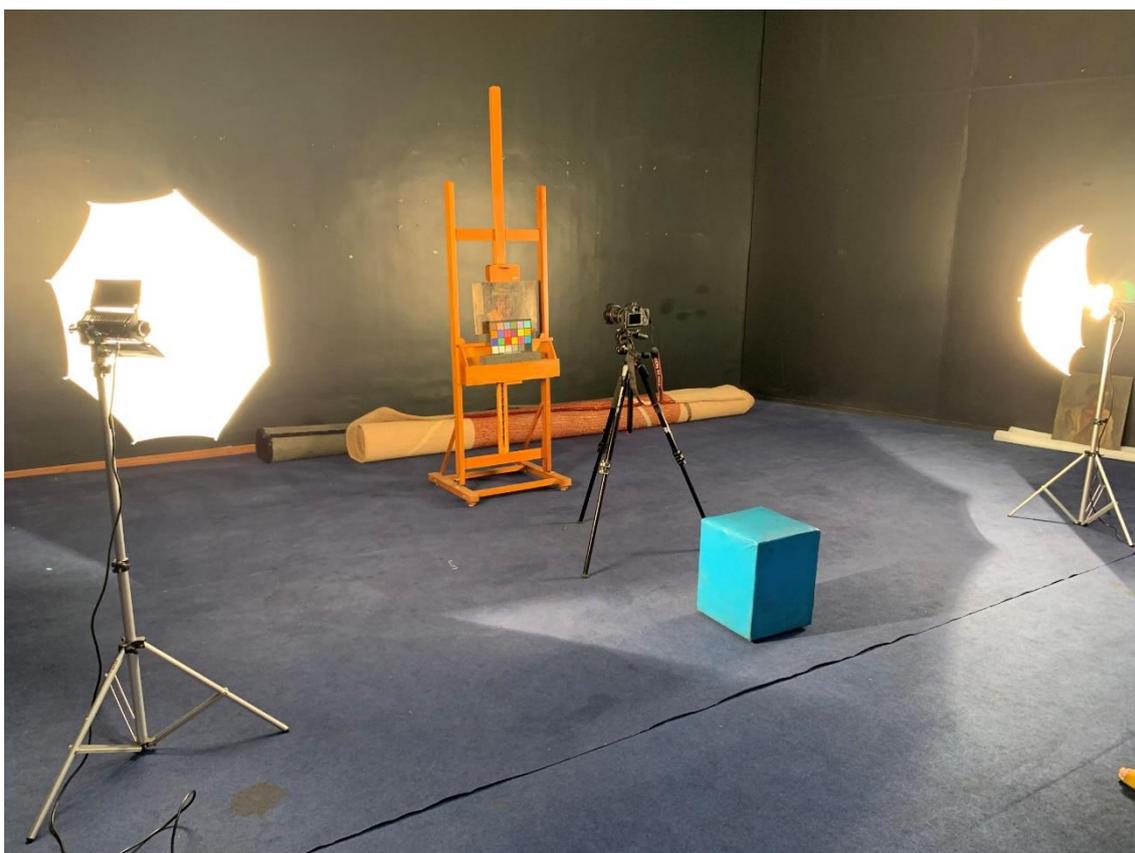
Figura 69 – Fotografia da montagem para a realização da fotografia de luz visível da obra “Lúcio” assinada por Arthur Timótheo da Costa, acervo Museu Afro Brasil. Fonte: autor, 2019

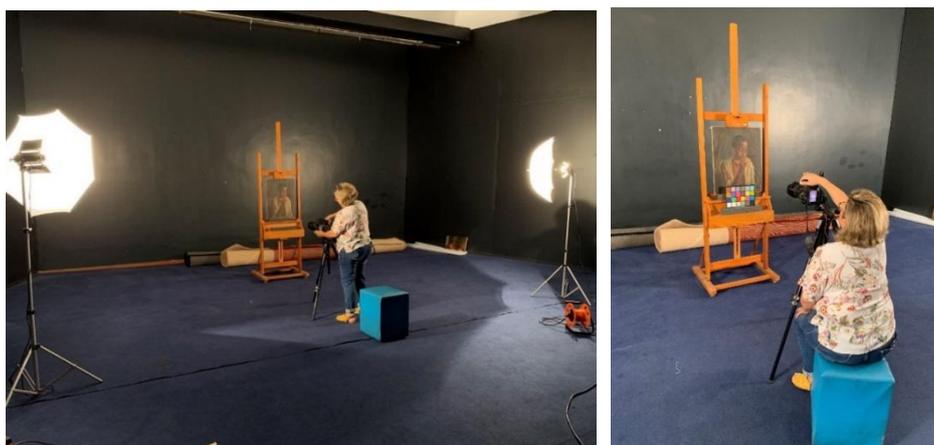
Figura 73 – Fotografias da montagem para a realização da fotografia de luz visível da obra “sem título” assinada por João Timótheo da Costa, acervo Museu Afro Brasil.

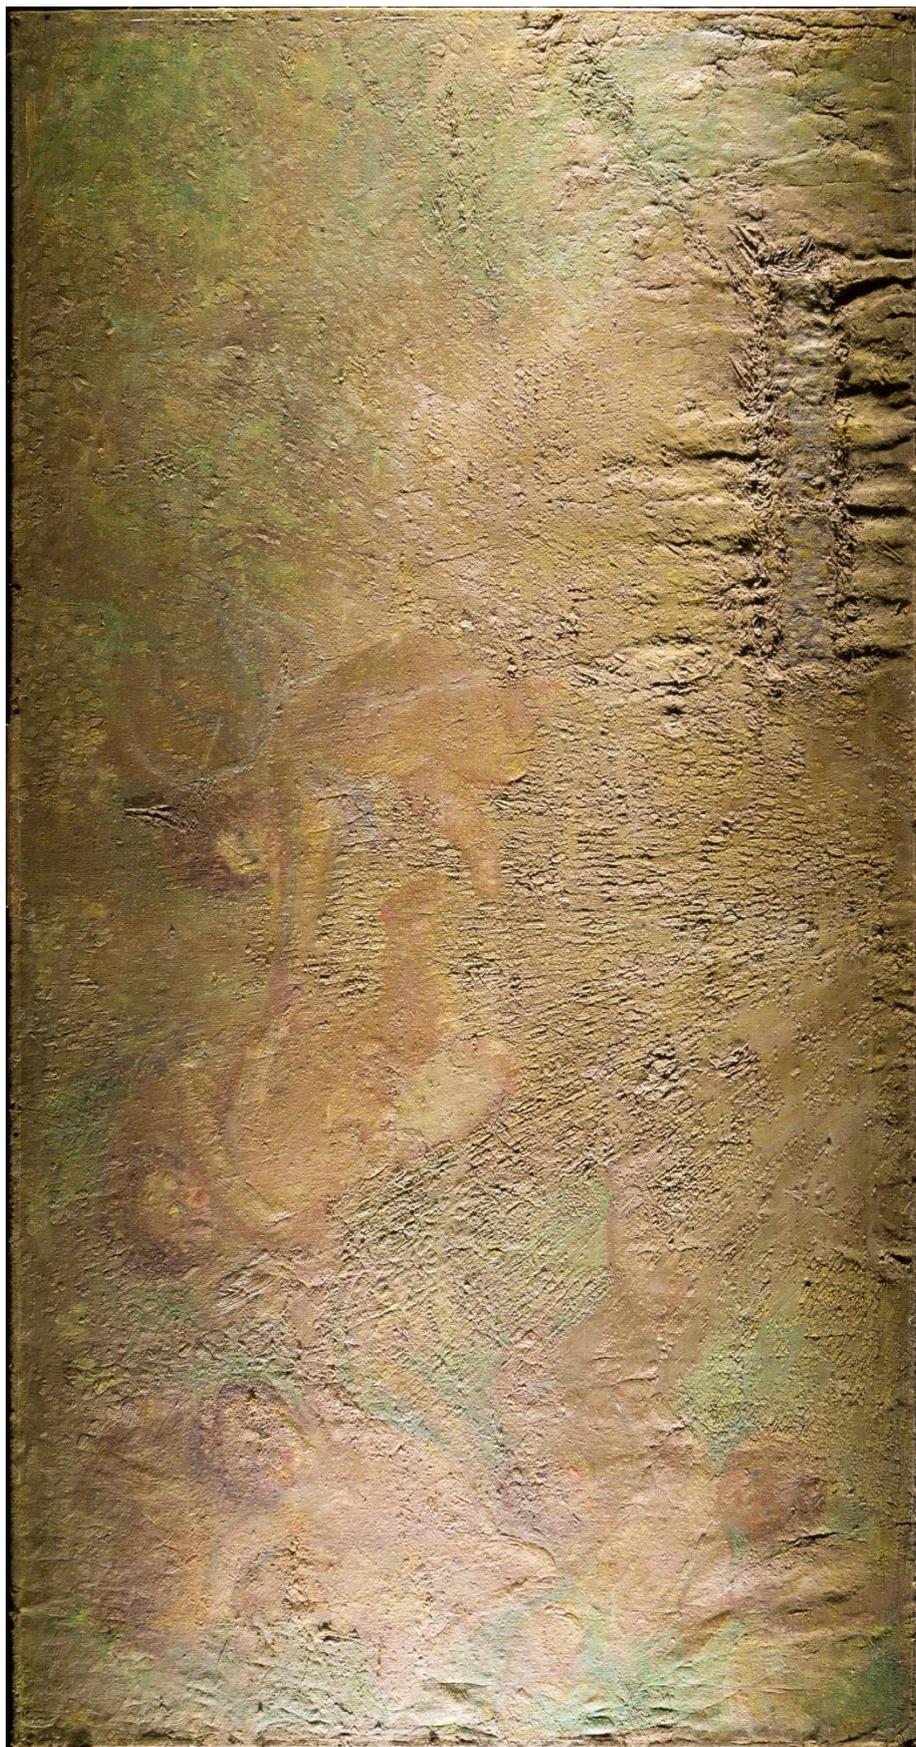
Figura 78 - Fotografia de luz rasante da obra intitulada "Anjos" assinada por Irineu Timotheo, acervo Museu Afro Brasil. Fonte: Elizabeth Kajija/IFUSP, 2019

A fotografia de luz rasante utiliza o efeito de luz e sombra para realçar as irregularidades da superfície. Permite registrar, documentar, digitalizar as imagens para catalogação de obras e registro do estado de conservação da obra e materiais, evidenciando, realçando as pinceladas, os traços, asperezas da tela, deformações do suporte, relevos (craquelamentos ou enterradas da camada pictórica), fissuras, ataques biológicos infectantes e contaminantes (fungos, cupins...). Evidenciando todo o volume existente na obra.

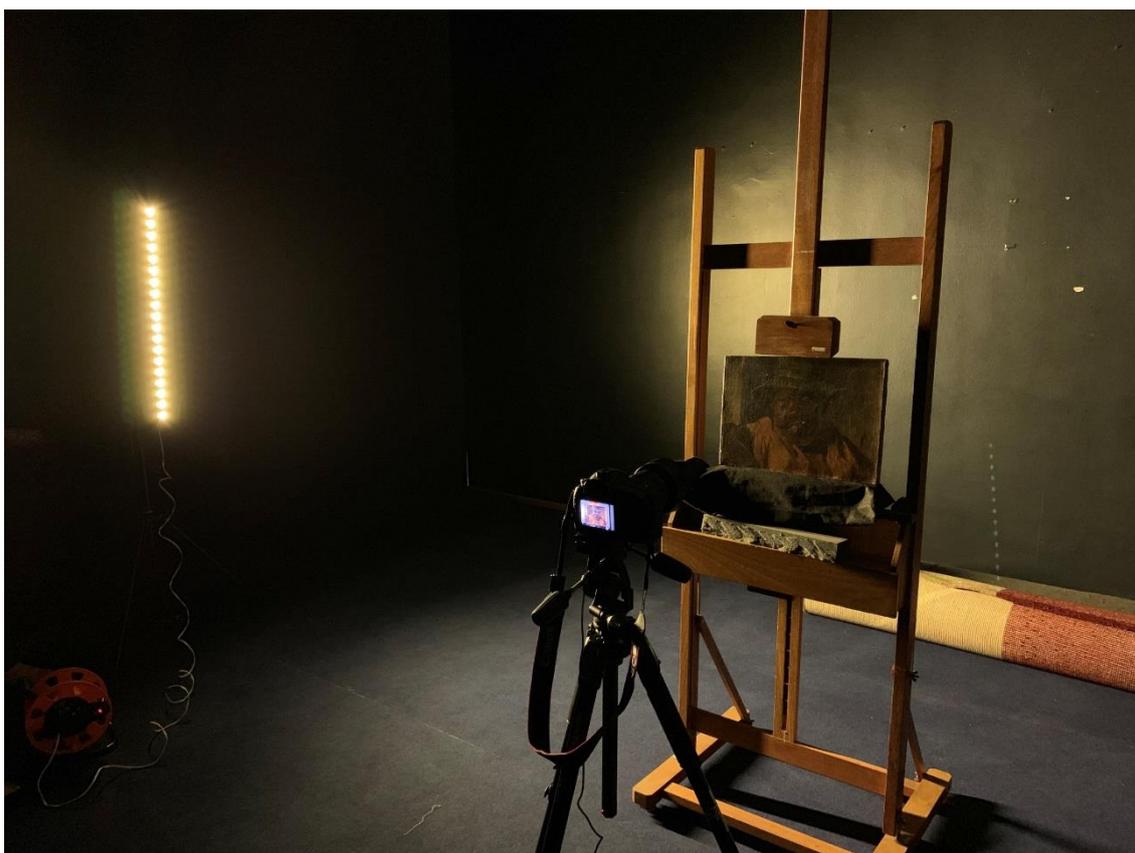
Figura 86 – Fotografia da montagem para a realização da fotografia de luz rasante da obra intitulada “Lúcio” assinada por Arthur Timótheo da Costa, acervo Museu Afro Brasil. Fonte: autor, 2019

O método foi realizado com câmera digital com sensor CCD (Dispositivo de Carga Acoplada), filtros acoplados a lente, dois suportes com dezenove LEDs em cada, utilizando iluminação tangencial ao quadro, e um cavalete para suporte da obra (Figura 77, Figura 86 e Figura 88).

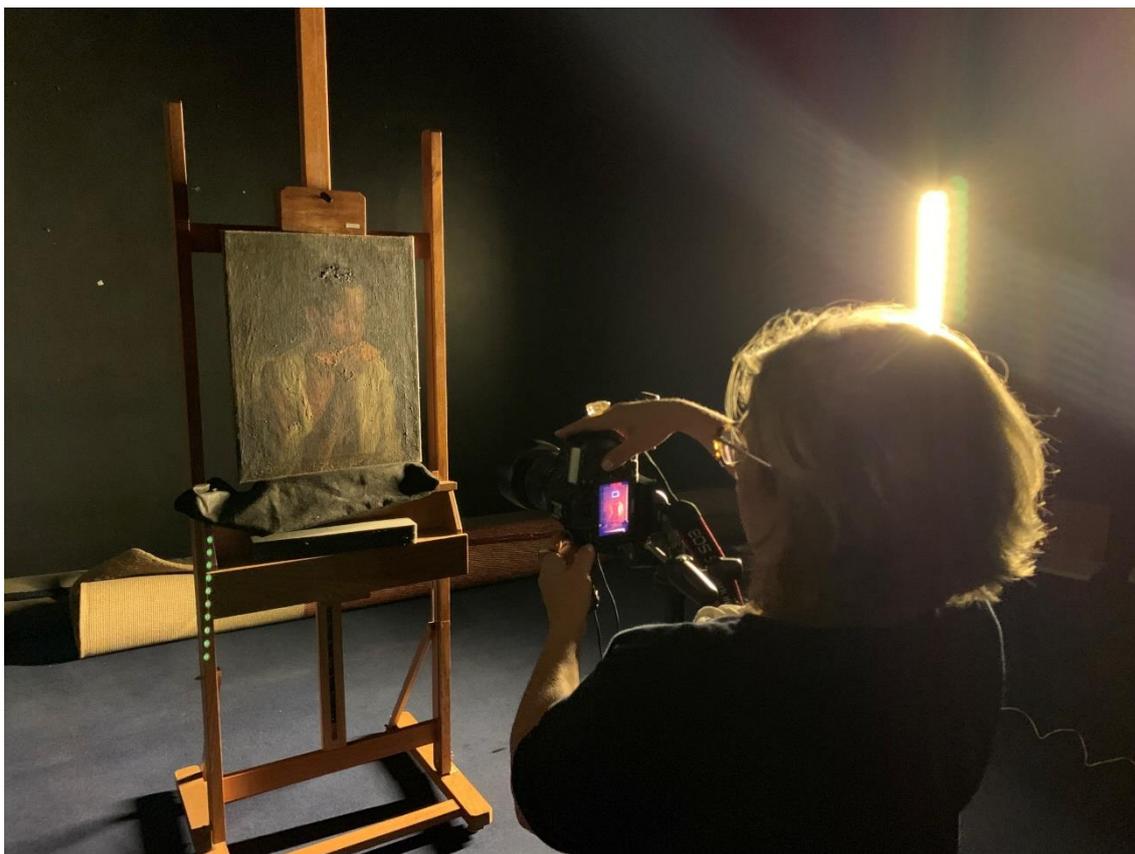
Figura 88 – Fotografia da montagem para a realização da fotografia de luz rasante da obra “sem título” assinada por João Timótheo da Costa, acervo Museu Afro Brasil.
Fonte: autor, 2019

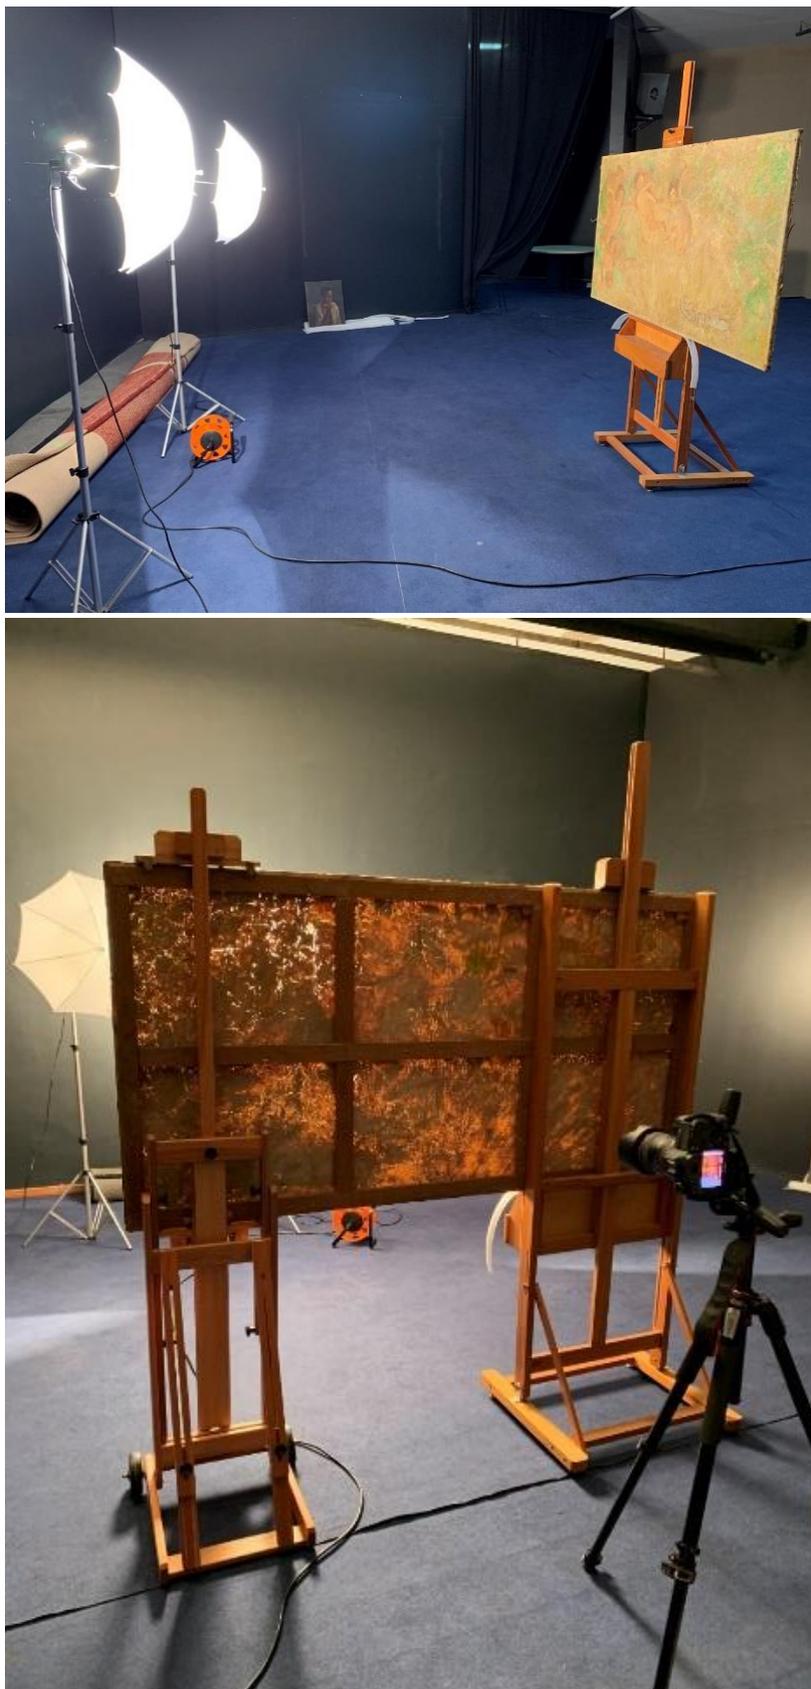
Figura 90 – Fotografias da montagem para a realização da fotografia de luz transmitida da obra intitulada “Anjos” assinada por Irineu Timótheo, acervo Museu Afro Brasil.
Fonte: autor, 2019

O método foi realizado com câmera digital com sensor CCD (Dispositivo de Carga Acoplada), filtros acoplados a lente, dois tripés, cada um com uma lâmpada halógena, uma iluminação de topo, posicionada atrás da obra, e um cavalete para suporte da obra (Figura 90). O objetivo desta imagem é captar a luz que atravessa a obra.

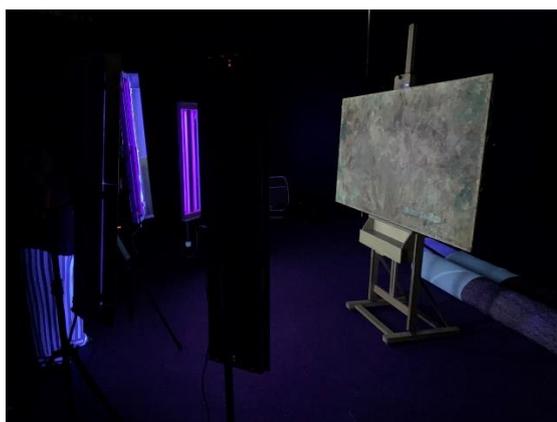
Figura 94 – Fotografias da montagem para a realização da fotografia de fluorescência visível com radiação ultravioleta (UV) da obra intitulada “Anjos” assinada por Irmãos Timótheo, acervo Museu Afro Brasil. Fonte: autor, 2019

O método foi realizado com a mesma câmera digital com sensor CCD (Dispositivo de Carga Acoplada), filtros acoplados a lente, diferenciando apenas pelo uso de lâmpadas ultravioletas em quatro suportes, utilizando iluminação topo com angulações diversas em torno da obra para uma distribuição mais uniforme da radiação, e um cavalete para suporte da obra (Figura 94, Figura 97 e Figura 100).

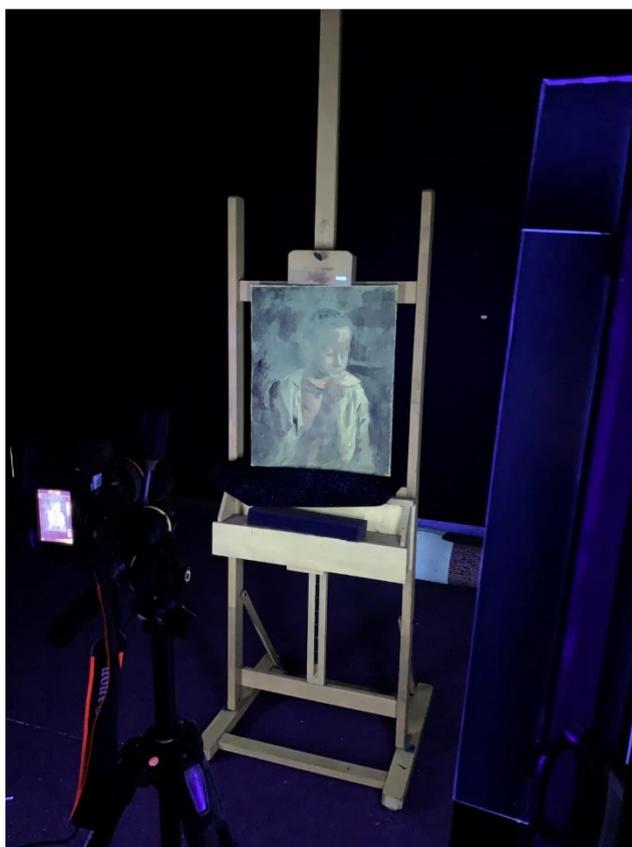
Figura 100 – Fotografia da montagem para a realização da fotografia de fluorescência visível com radiação ultravioleta (UV) da obra “sem título” assinada por João Timótheo da Costa, acervo Museu Afro Brasil. Fonte: autor, 2019

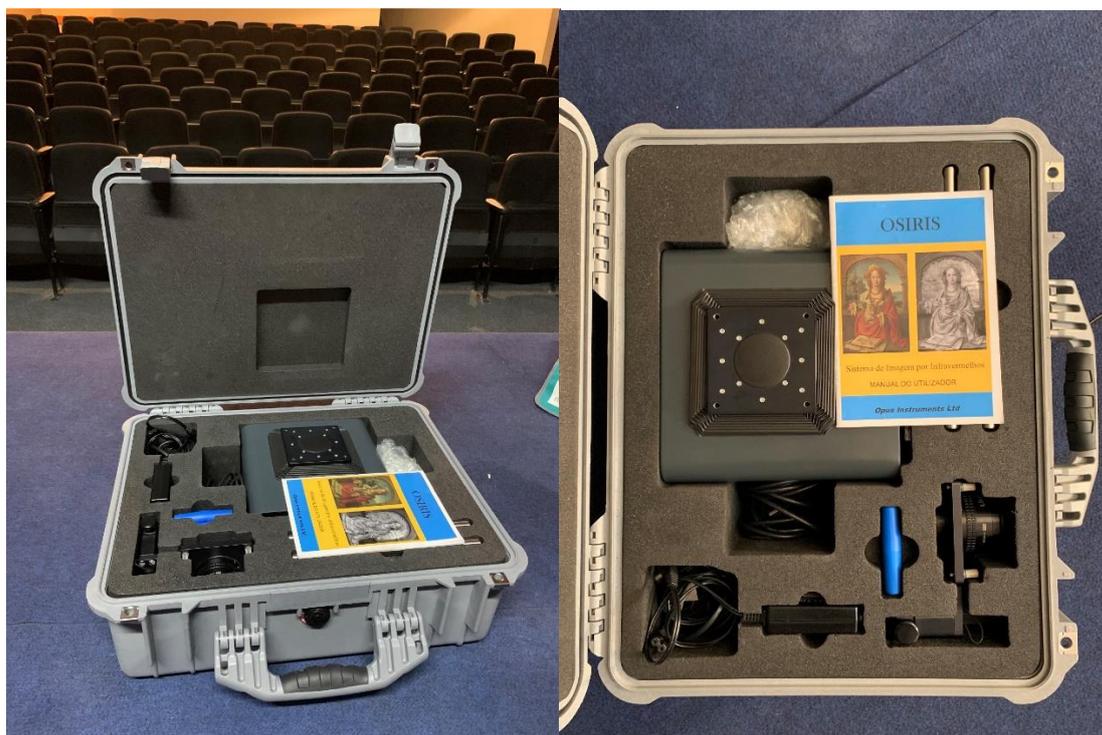
Figura 103 – Fotografias da câmara de reflectância de IR – Osiris, desmontada dentro da mala. Fonte: Autor, 2019

O método foi realizado com uma câmera especial de infravermelho, a Osiris (900 a 1700nm), dois tripés com uma lâmpada halógena em cada, iluminação de topo, notebook, e um cavalete para suporte da obra (Figura 103, Figura 104, Figura 107 e Figura 111).

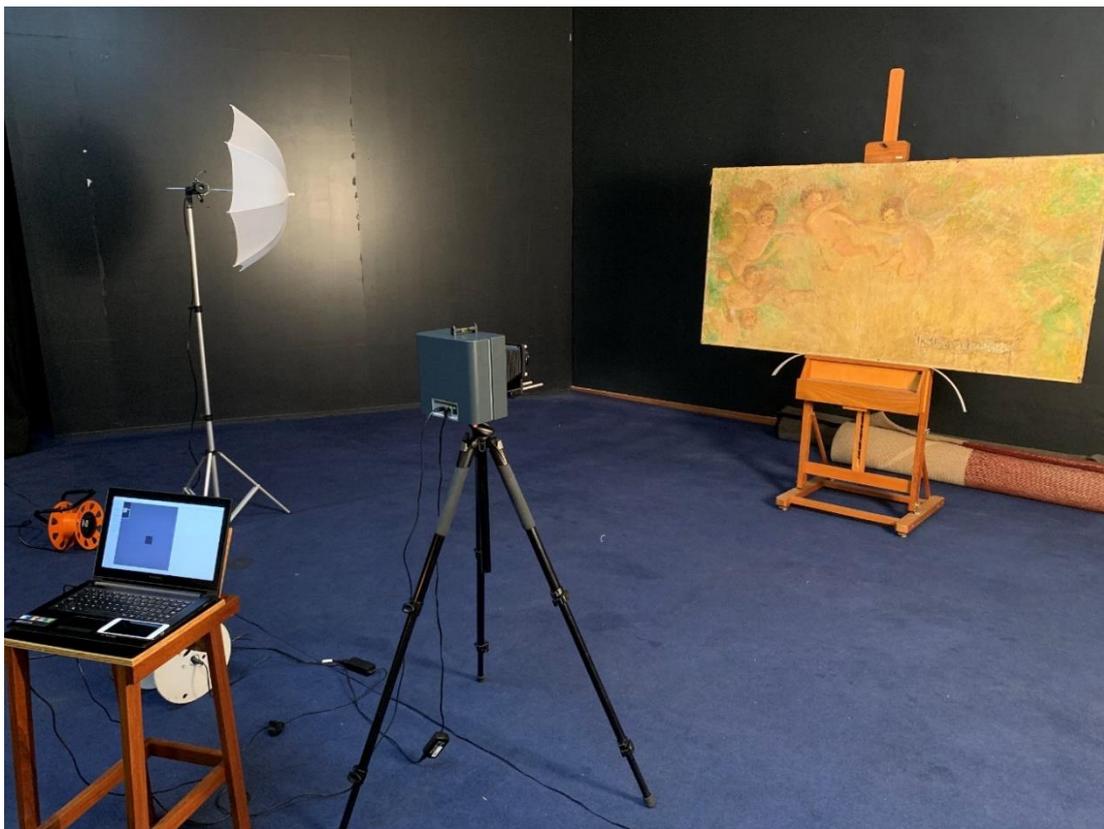
Figura 104 – Fotografia da montagem do processo de reflectografia de infravermelho da obra intitulada “Anjos”, assinada por Irmãos Timótheo, acervo Museu Afro Brasil.
Fonte: Autor, 2019

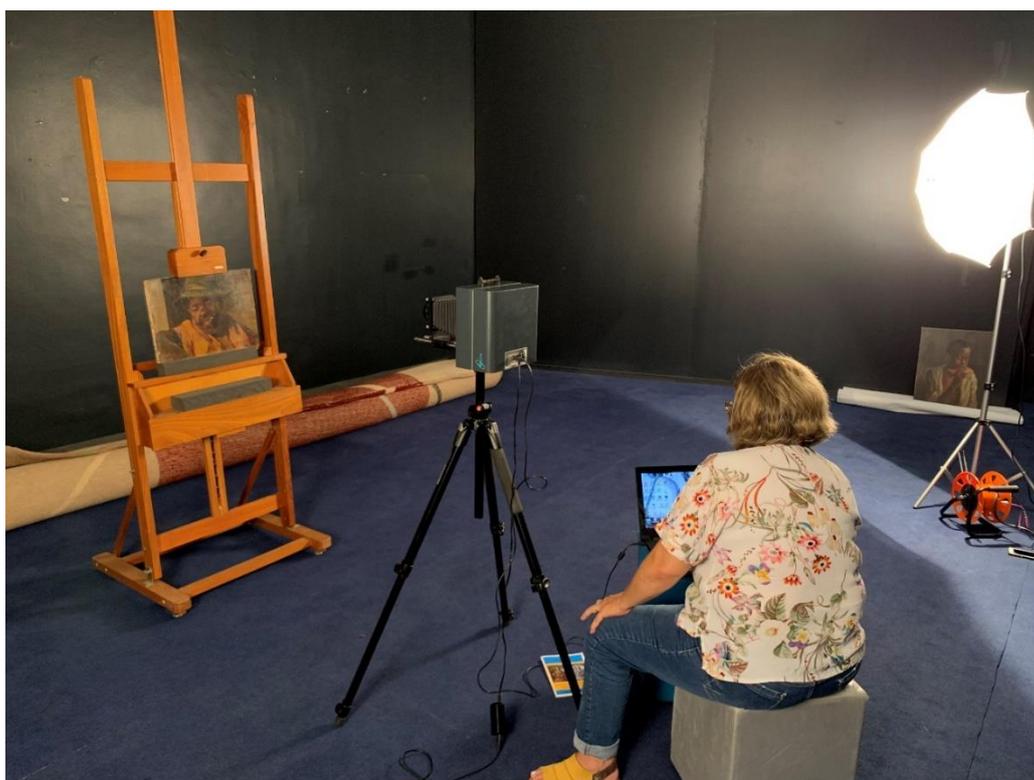
Figura 107 – Fotografia da montagem do processo de reflectografia de infravermelho da obra intitulada “Lúcio” assinada por Arthur Timótheo da Costa, acervo Museu Afro Brasil. Fonte: Autor, 2019

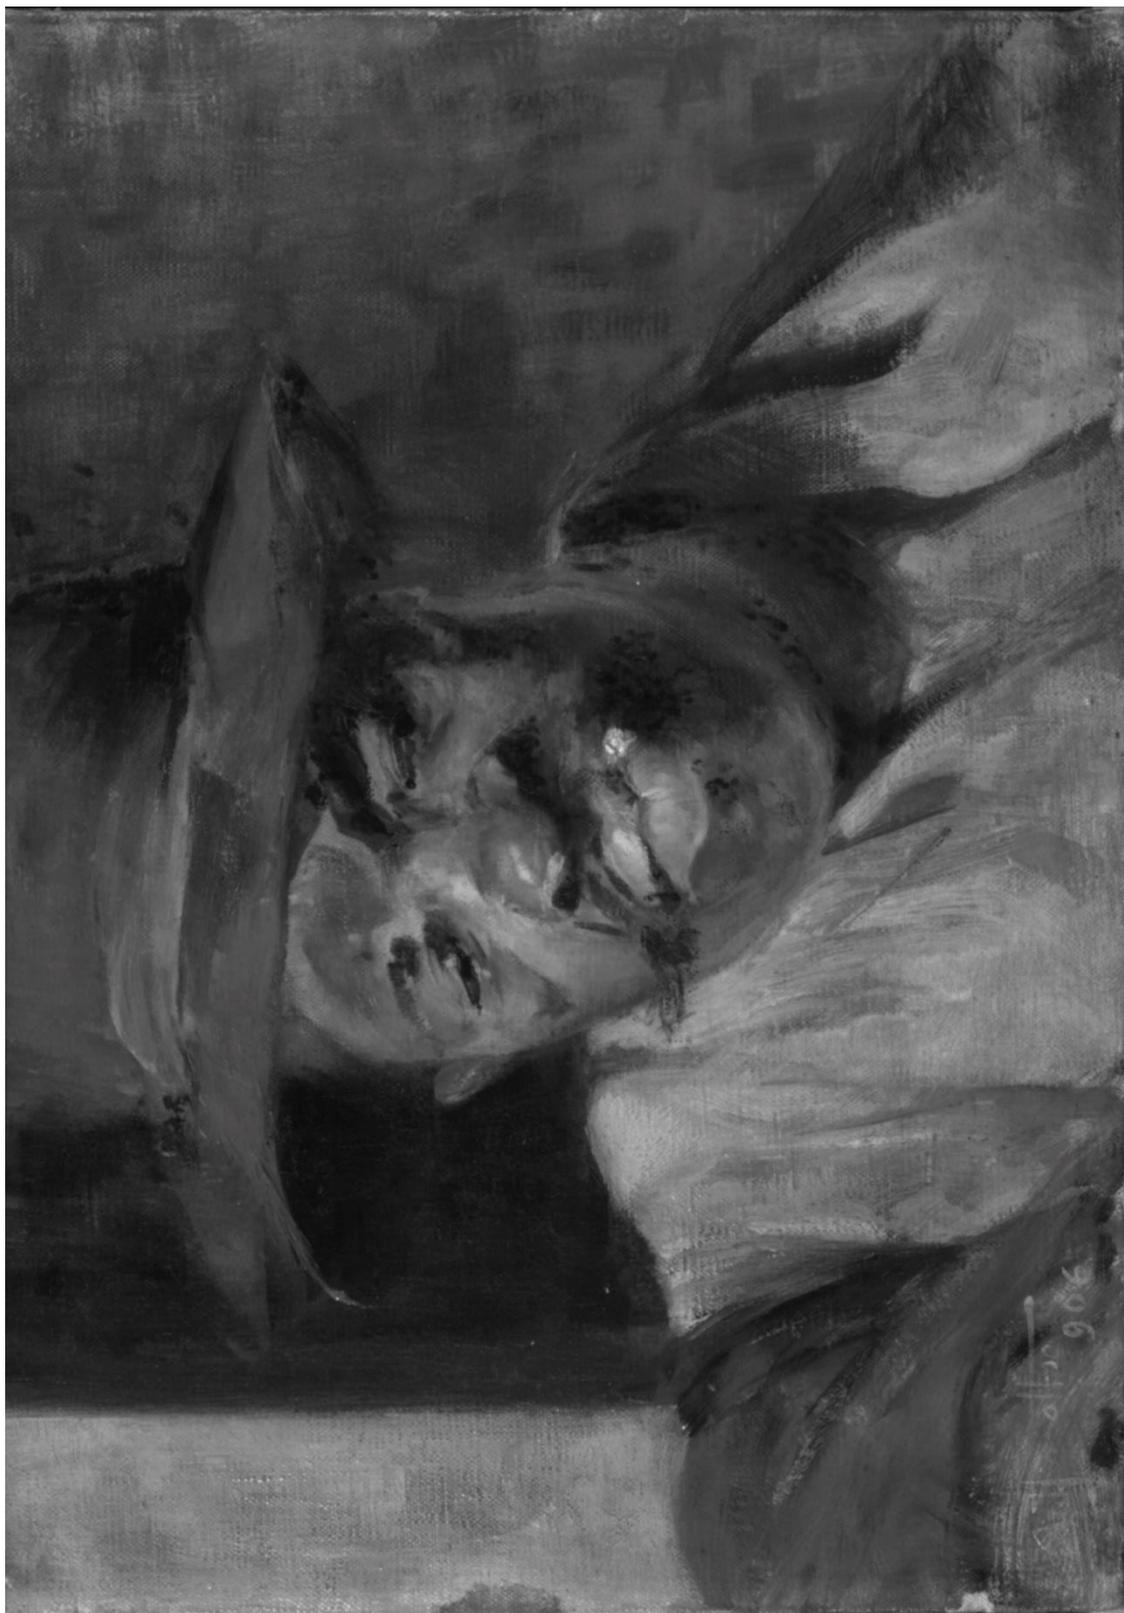
Figura 108 - Reflectografia de infravermelho da obra intitulada "Lúcio" assinada por Arthur Timótheo da Costa, acervo Museu Afro Brasil. Fonte: Elizabeth Kajiya/Marcia Rizzutto/IFUSP, 2019

Na imagem de reflectografia de infravermelho da figura abaixo podemos observar uma mudança da aba do chapéu indicada pela seta. Esta alteração feita pelo artista nos evidencia o processo criativo deste. Outro detalhe importante ao se observar as imagens de infravermelho é a ausência de traços de grafite ou lápis nas obras destes artistas.

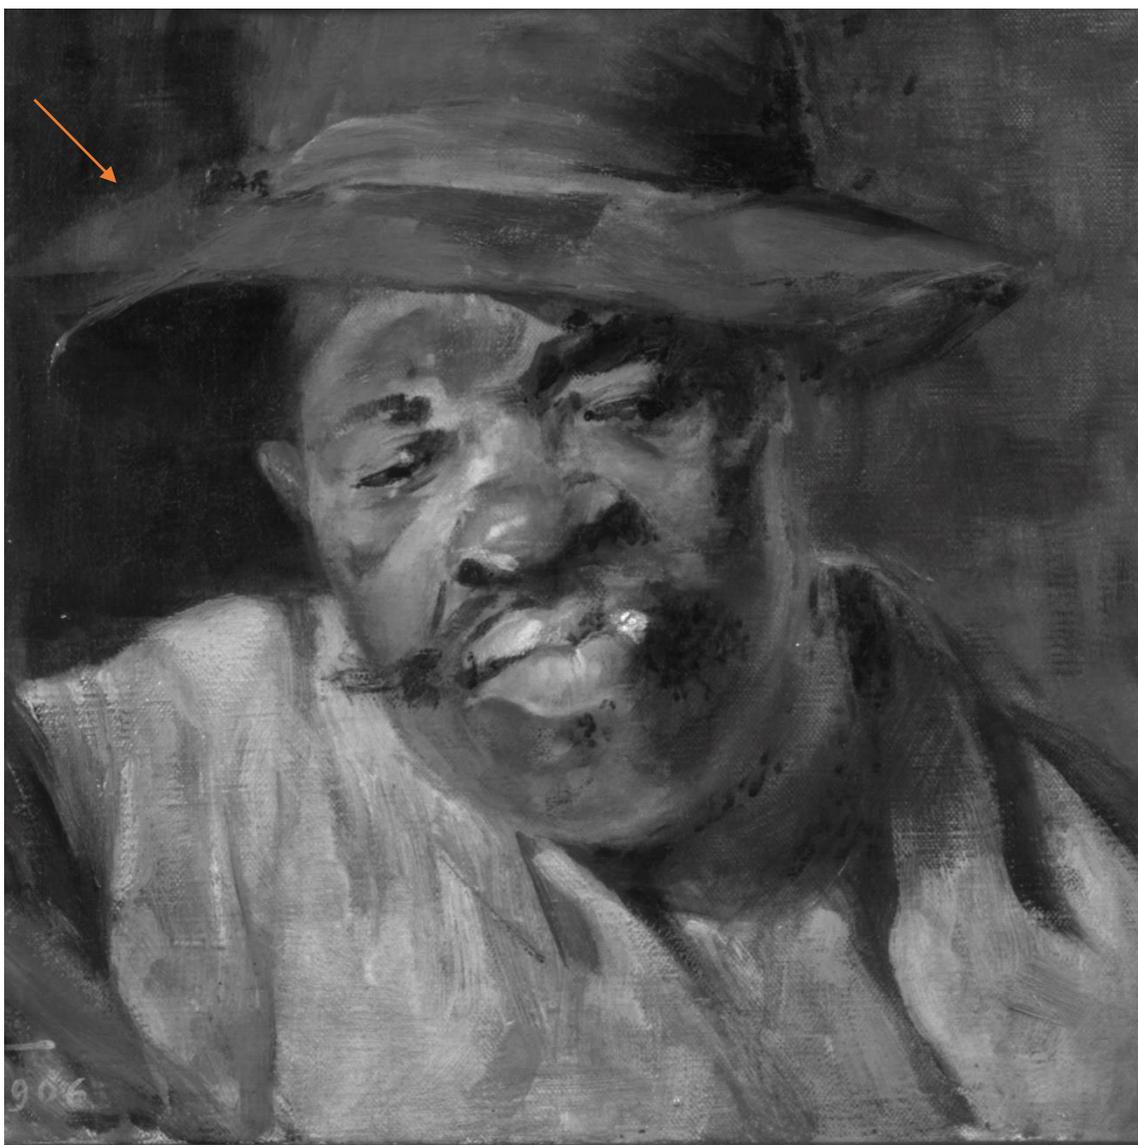
Figura 109 – Detalhe do “pentimento” do artista na aba do chapéu na reflectografia de infravermelho da obra intitulada “Lúcio” assinada por Arthur Timótheo da Costa, acervo Museu Afro Brasil. Fonte: Elizabeth Kajiya/Marcia Rizzutto/IFUSP, 2019

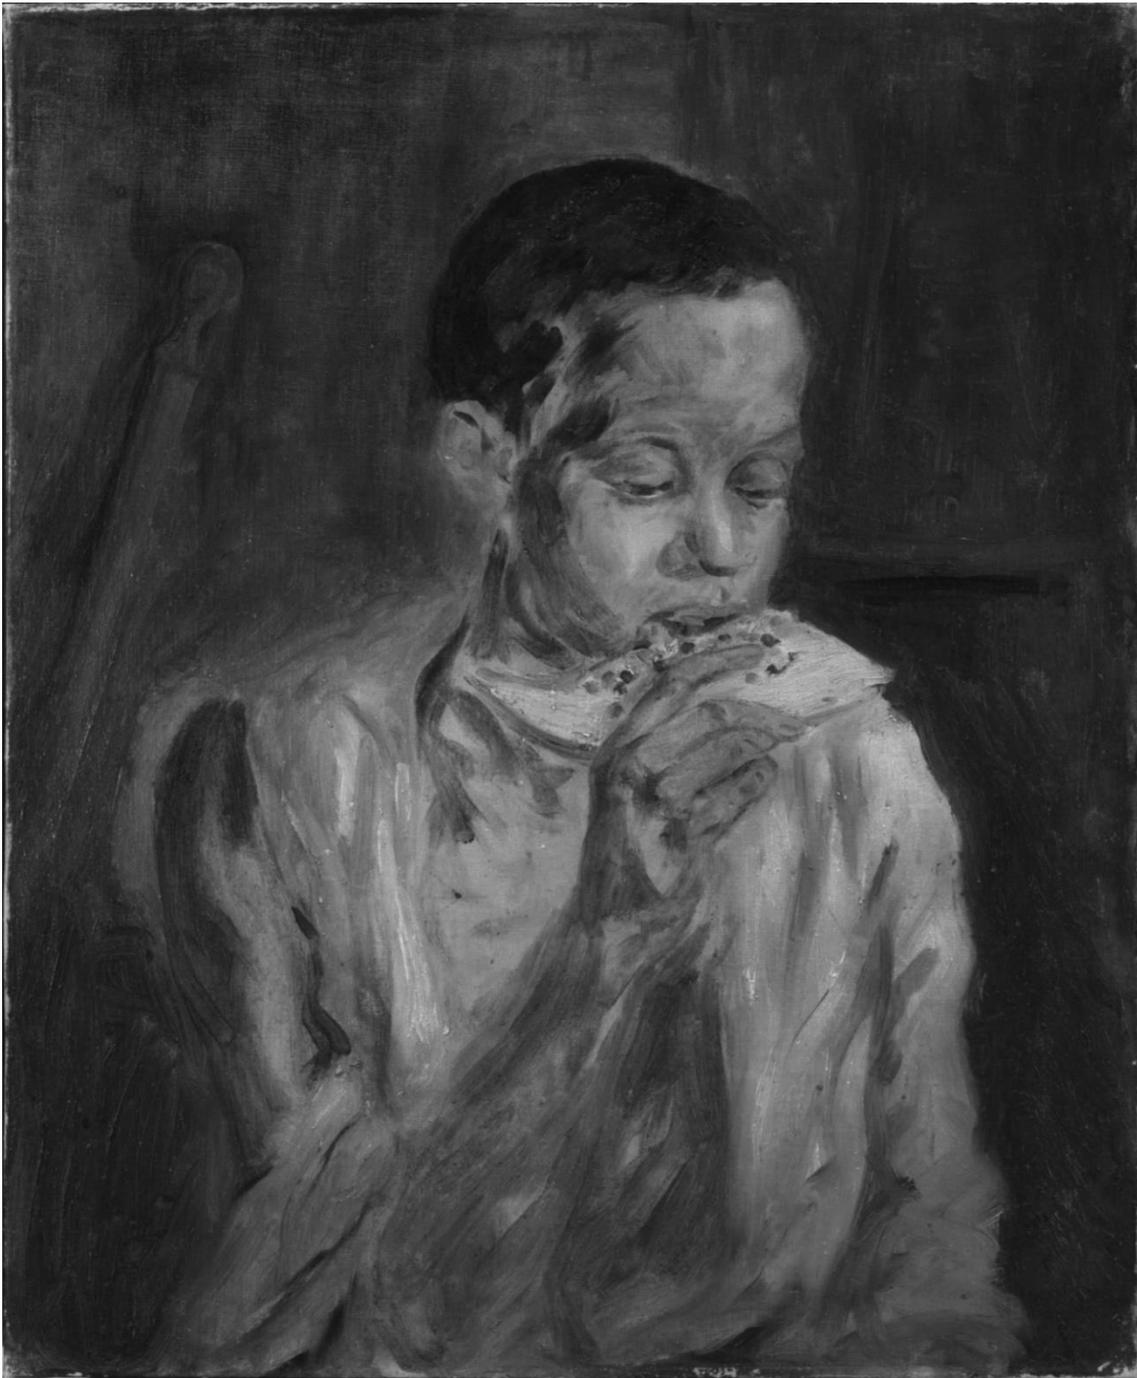
Figura 112 - Reflectografia de infravermelho da obra "sem título" assinada por João Timótheo da Costa, acervo Museu Afro Brasil. Fonte: Elizabeth Kajiya/Marcia Rizzutto/IFUSP, 2019

Na análise de reflectografia de infravermelho da obra da Figura 112 não se observam desenhos prévios do artista. Novamente não foram observados traços de grafite ou lápis nesta obra.
