**DIAGNÓSTICO DE CONSERVAÇÃO PREVENTIVA DO MUSEU AFRO
BRASIL E CARACTERIZAÇÃO DAS OBRAS DOS IRMÃOS JOÃO
TIMÓTHEO DA COSTA E ARTHUR TIMÓTHEO DA COSTA
PERTENCENTES À ESTE ACERVO.**

Dissertação apresentada ao Programa de Pós-Graduação Interunidades em Museologia da Universidade de São Paulo para a obtenção do título de Mestre em Museologia.

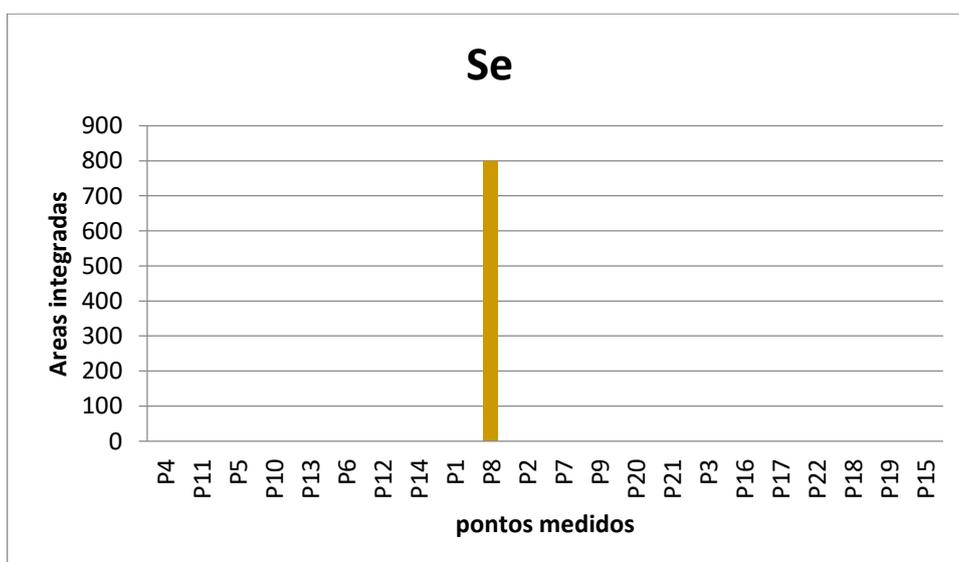
Figura 124 - Gráfico de barras das áreas do pico do Se identificado nos espectros de ED-XRF para diferentes pontos medidos na obra intitulada “Anjos” assinada por Irmãos Timótheo, acervo do Museu Afro Brasil. Fonte: Marcia Rizzutto, 2019

Analisando os elementos químicos Selênio (Se) (Figura 124) e Cádmiio (Cd) (Figura 125) percebe-se que no ponto P8 (Marrom cabelo lado direito anjo superior) existe uma correlação do marrom de Se + Cd que pode indicar o pigmento Orange Cadmium, que também é um pigmento do século 19.

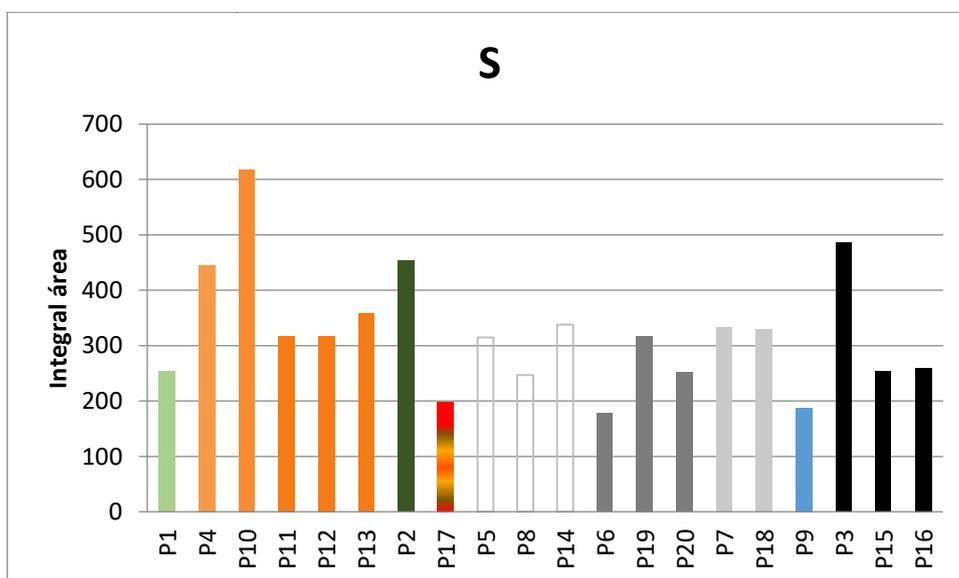
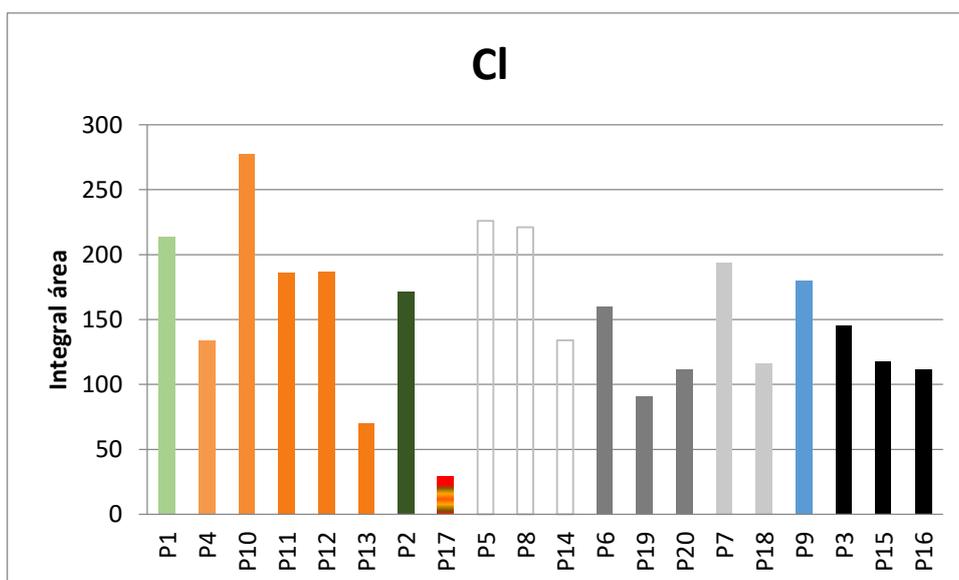
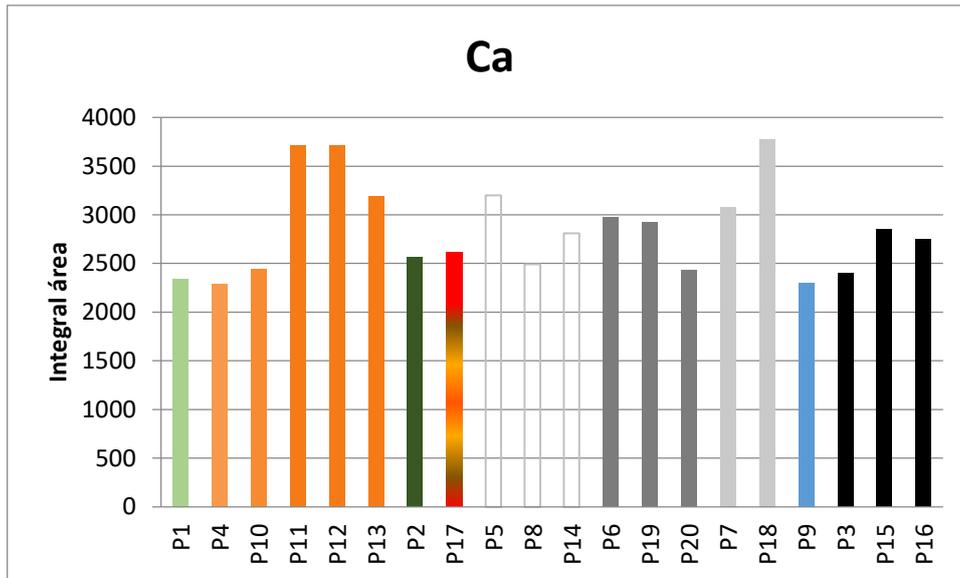
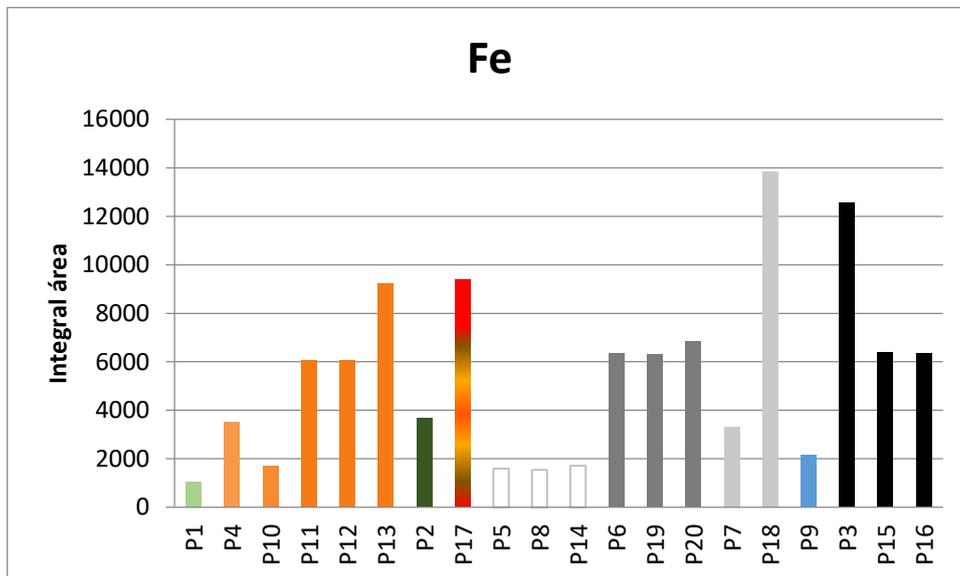
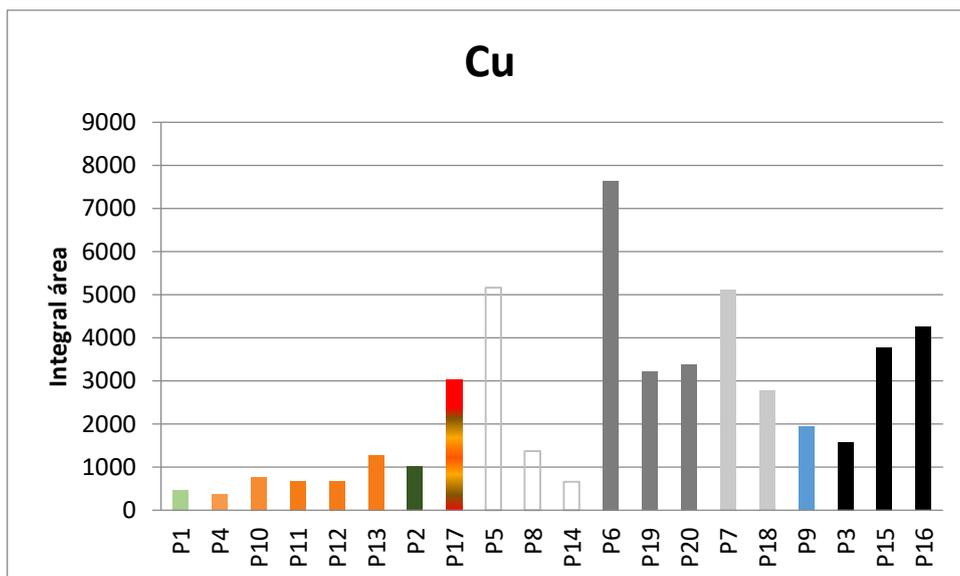
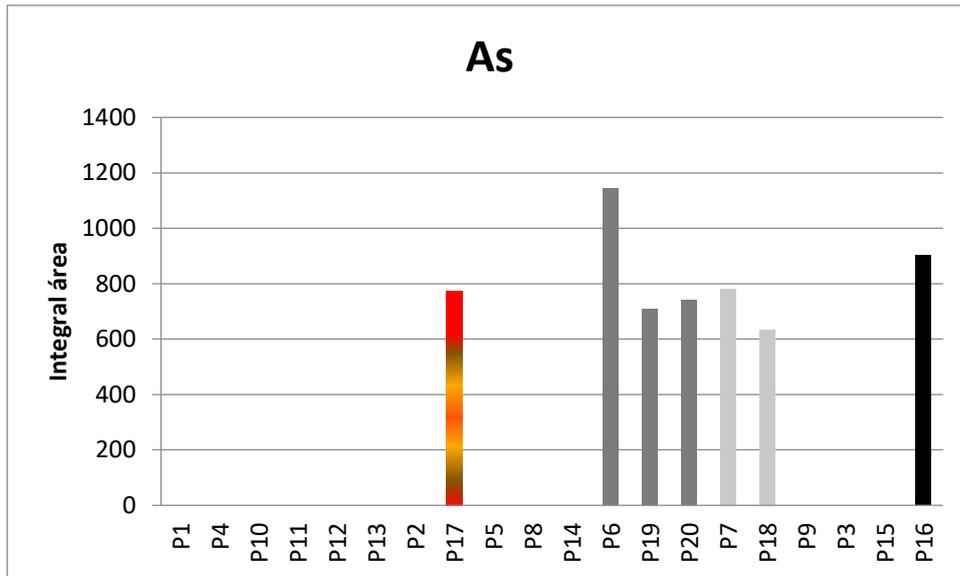
Gráfico de barras para cada elemento químico medido por Espectroscopia de Fluorescência de raios X por Dispersão de Energia na obra “sem título” assinada por João Timótheo da Costa, acervo Museu Afro Brasil

Os dados de Espectroscopia de Fluorescência de raios X por Dispersão de Energia foram sistematizados nos gráficos de barras abaixo e representam a quantidade de raios x determinados para cada ponto medido. As cores identificadas estão correlacionadas às cores dos pigmentos medidos na obra. A barra hachurada está relacionada ao ponto de assinatura.
