ESTUDO DA ABRASÃO EM ÓRGÃOS
ATIVOS DE CULTIVADOR

GASTÃO MORAES DA SILVEIRA

Tese apresentada, para obtenção do título de
Doutor em Agronomia, à Escola Superior de
Agricultura "Luiz de Queiroz", da Universi-
dade de São Paulo.

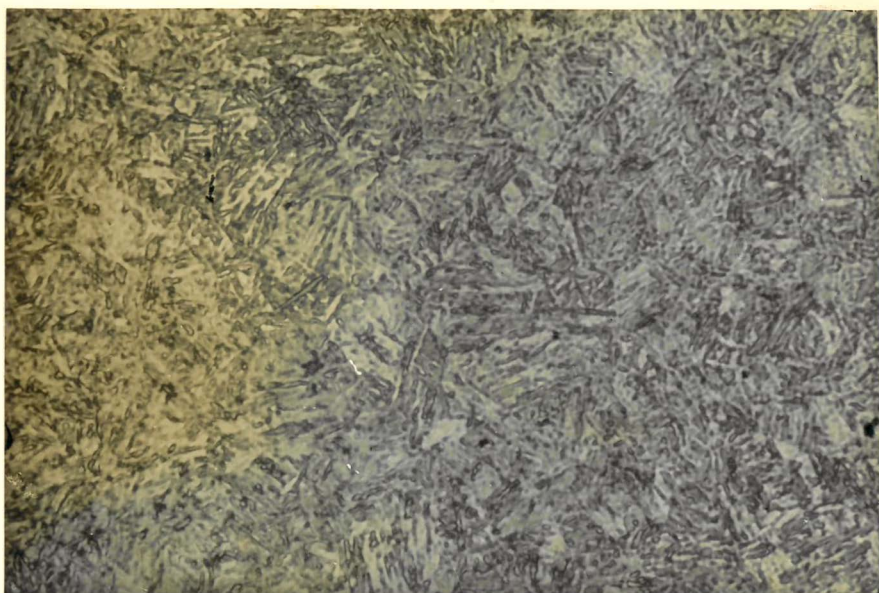
Figura 3. Aspecto da microestrutura do material II. Aço ABNT 1041 Classe A. Martensita revenida. Estrutura de aço temperado e revenido. Ataque Nital. Aumento 651 X. Ampliação 2 X.

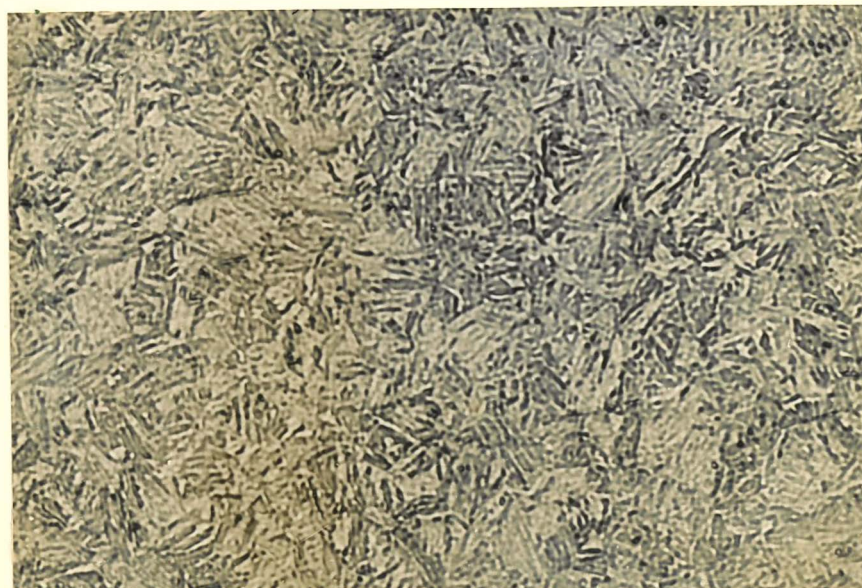
Figura 4. Aspecto da microestrutura do material III. Aço ABNT D 5119. Martensita revenida. Estrutura de aço temperado e revenido. Ataque Nital. Aumento 200 X. Ampliação 5 X.

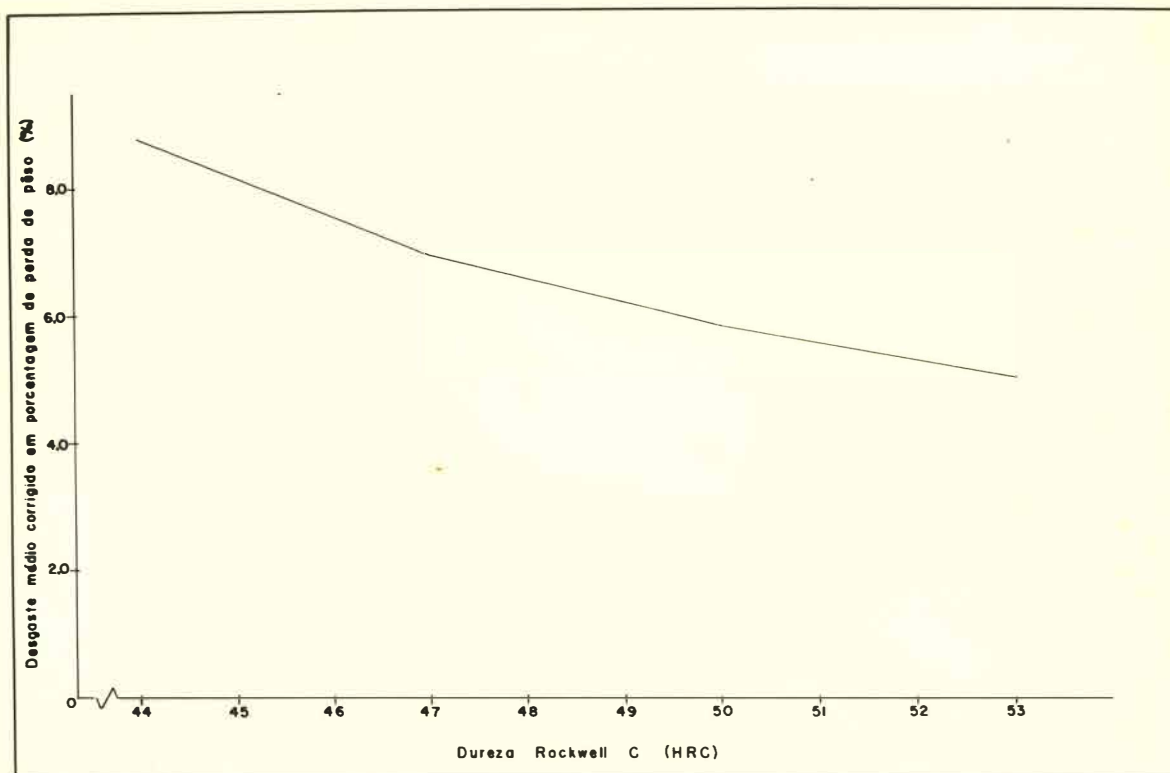
Figura 11. Desgaste médio corrigido das enxadinhas construídas com aço 5160, com valores de dureza 44, 47, 50 e 53 HRC, baseando-se nas equações (17), (18), (19) e (20).

Baseando-se nas equações (17), (18), (19) e (20), construiu-se o gráfico mostrado na Figura 11.
