**Ciência do material bambu e tecnologia de sua aplicação em vigas laminadas coladas de  
seção transversal composta**

Tese apresentada para obtenção do título de Doutora em  
Ciências, Programa: Recursos Florestais. Opção em:  
Tecnologia de Produtos Florestais

**Piracicaba  
2013**

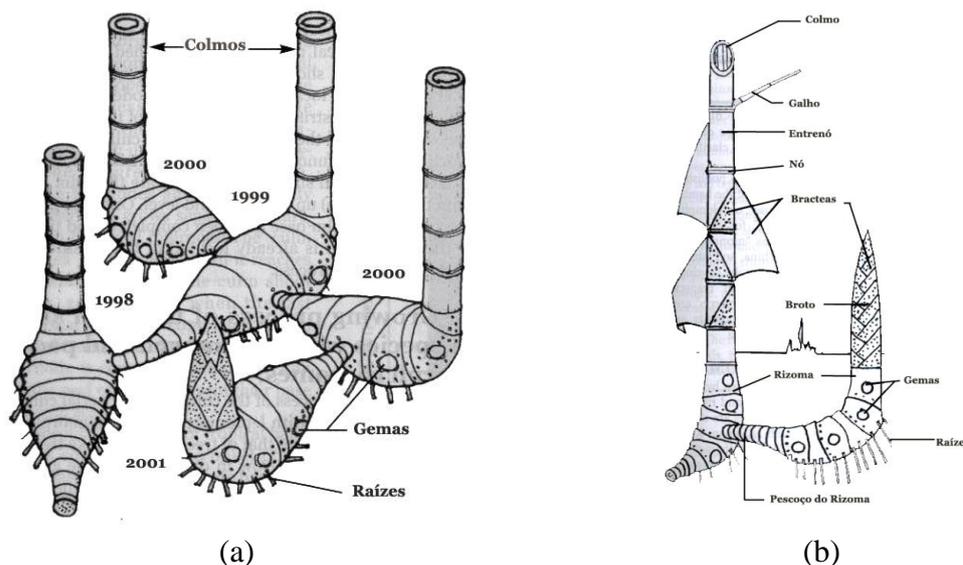
Figura 2 – Sistema de desenvolvimento do rizoma (a) e do colmo (b) do grupo paquimorfo  
 Fonte: Hidalgo-López (2003) adaptado.

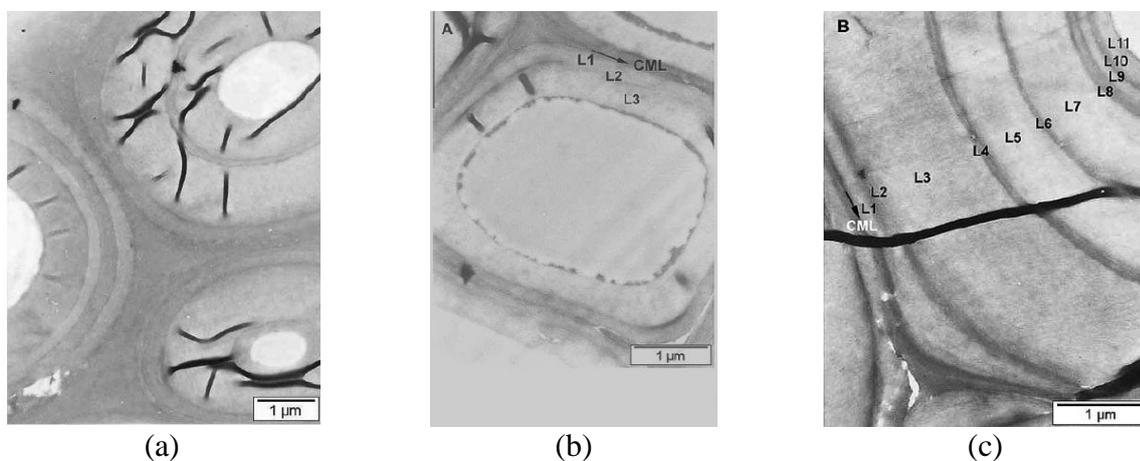
Figura 7 – Variação no número e espessura de camadas da parede de fibra de 6 meses (a) 1 mês (b) e 3 anos de idade (b)  
Fonte: Lybeer et al. (2006).

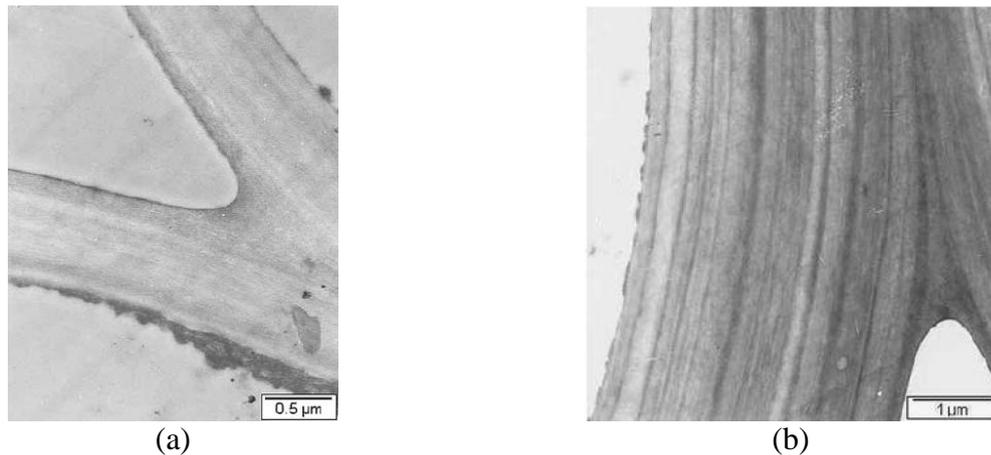
Figura 8 – Diferença da espessura das paredes celulares de células do parênquima de 1 (a) e 3 anos (b) de idade  
 Fonte: Lybeer et al. (2006).

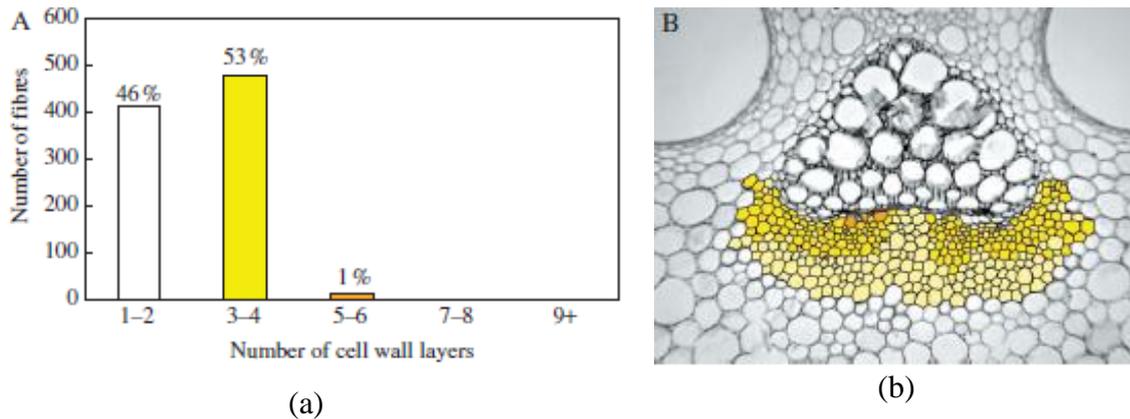
Figura 9 – Porcentagem do número de camadas depositadas nas paredes celulares das fibras (a) e mapa da distribuição das fibras no feixe de acordo com o número de camadas depositadas na parede celular  
Fonte: Gritsch et al. (2005).

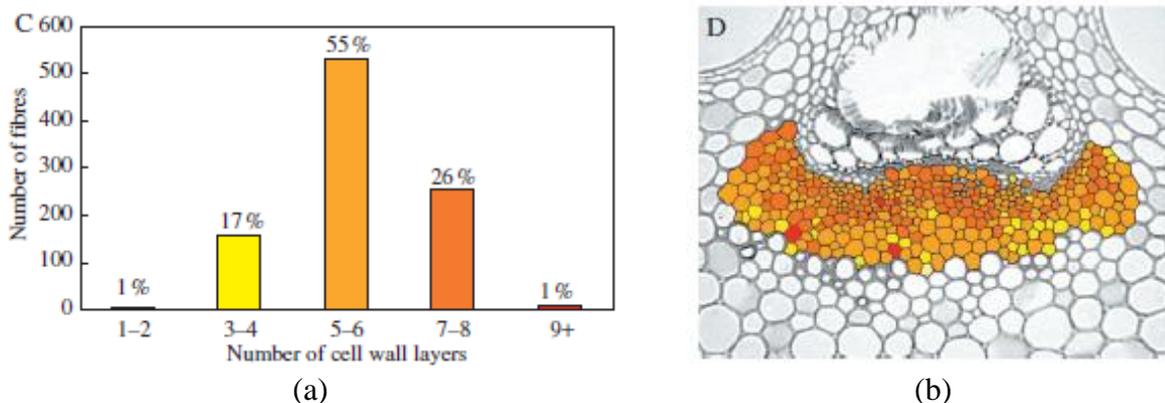
Figura 10 – Porcentagem do número de camadas das paredes das fibras (a) e mapa bidimensional (b) da distribuição das fibras dentro dos feixes do floema de acordo com o número de camadas nas paredes celulares das fibras  
Fonte: Gritsch et al. (2005).

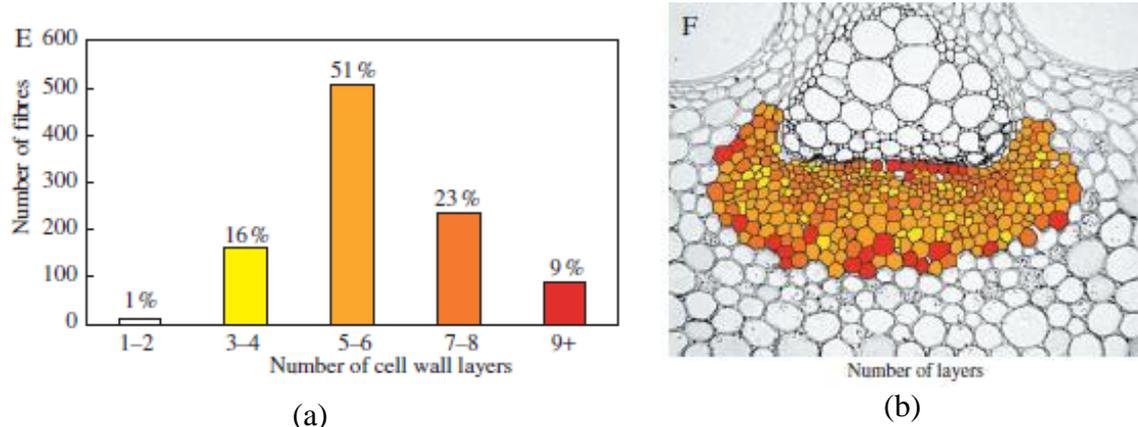
Figura 11 – Porcentagem do número de camadas das paredes celulares das fibras (a) e mapa da distribuição das fibras no feixe do floema, de acordo com o número de camadas na parede celular (b)  
Fonte: Gritsch et al. (2005).

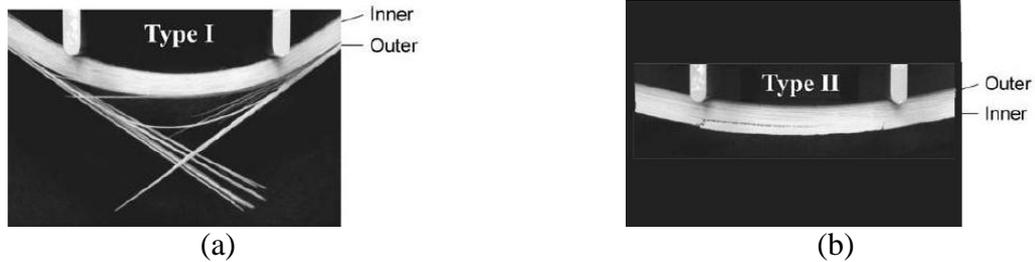
A Figura 17 refere-se aos modelos de rupturas das ripas de bambu dos tipos I e II. Os autores explicaram que no tipo I, a resistência do colmo de bambu dependeu da resistência da coesão das fibras do esclerênquima da camada externa e não tanto da resistência à tração das próprias fibras. Por outro lado, a ruptura do tipo II na maioria das vezes, partiu da fenda na membrana terminal da camada interna, logo abaixo do ponto de carga, maximizando o momento de flexão e a tensão de cisalhamento que juntas causaram a ruptura frágil na camada interna do tipo II.

Figura 17 – Modos de ruptura de ripas de bambu de acordo com os tipos I (a) e II (b)  
 Fonte: Obataya et al. (2007).

Os autores concluíram que a combinação da região rica em fibra da parede do colmo (camada externa) com a região que denominaram de compressível, rica em células do parênquima (camada interna), foi responsável pela ductilidade da flexão das ripas de bambu. Na comparação do bambu com algumas madeiras, nenhuma diferença foi observada e os autores concluíram que o colmo de bambu não é tão flexível elasticamente.

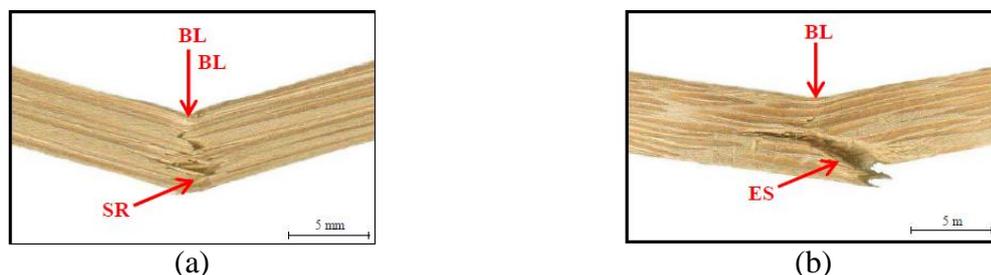
Figura 20 – Modos de ruptura das lâminas de bambu da região internodal (a) e da região nodal, onde BL indica o ponto de aplicação da carga, SR fissuras padrão da tração e ES cisalhamento extensivo.

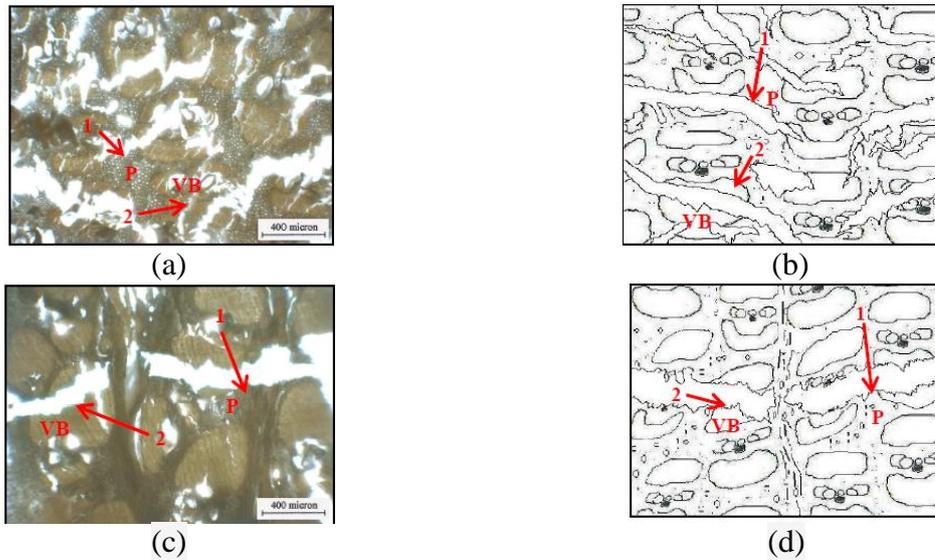
Figura 21 – Amostras retiradas de lâminas internodal (a) e (b) e nodal (c) e (d) após o ensaio de flexão

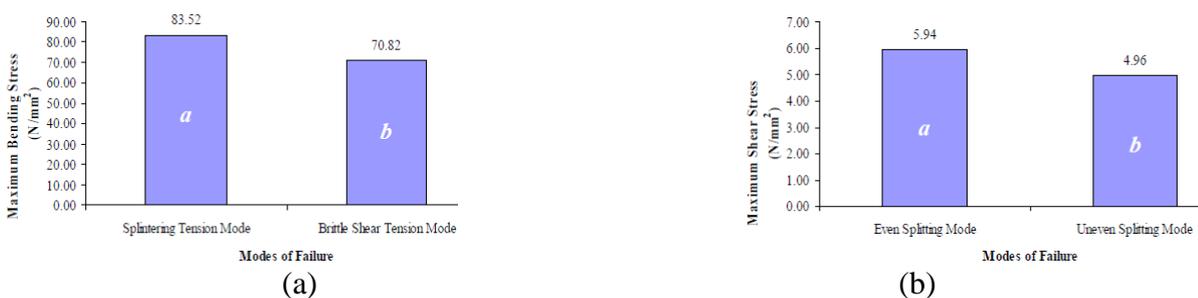
A média de resistência à flexão foi de 83,52 N/mm<sup>2</sup> para os corpos de prova retirados da porção internodal do colmo e 70,82 N/mm<sup>2</sup> para os corpos de prova retirados da porção nodal. O valor médio da tensão de cisalhamento para os corpos de prova com clivagem total, retirados da região internodal do colmo foi de 5,94 N/mm<sup>2</sup> e para os corpos de prova retirados da porção nodal do colmo com ruptura sem clivagem total a média foi de 4,96 N/mm<sup>2</sup> (Figura 22).

Figura 22 – Resistências à flexão (a) e ao cisalhamento (b)

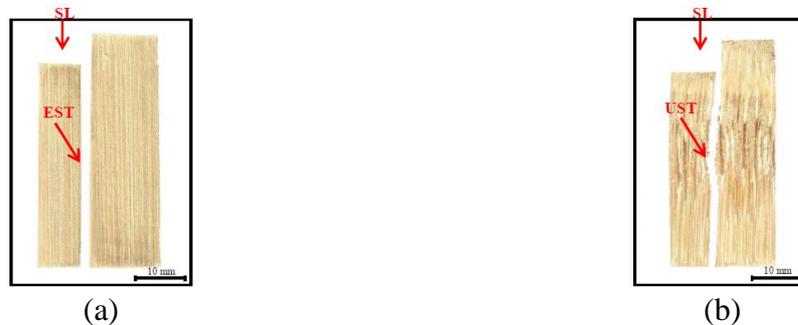
são orientados de forma aleatória e, as fibras são mais curtas e não suportam muita tensão. Esta razão influenciou a diferença entre o comportamento das rupturas. Os tipos de ruptura para o cisalhamento são apresentados na Figura 23.

Figura 23 – Tipos de rupturas provocadas pelo ensaio de resistência ao cisalhamento radial em lâminas internodais (a) e com nó na área de cisalhamento (b)  
Fonte: Bahari e Ahamad (2011).

Os autores afirmaram que a estrutura anatômica da maioria das fibras, caracterizada por uma lamela espessa na parede secundária, influencia as propriedades de resistência. Essa estrutura também oferece maior resistência dos feixes vasculares em relação ao tecido parenquimático, onde se iniciaram as rupturas. O tecido do colmo é composto por aproximadamente 50% de células do parênquima e as rupturas são facilitadas nessa região. Nos nós os feixes vasculares

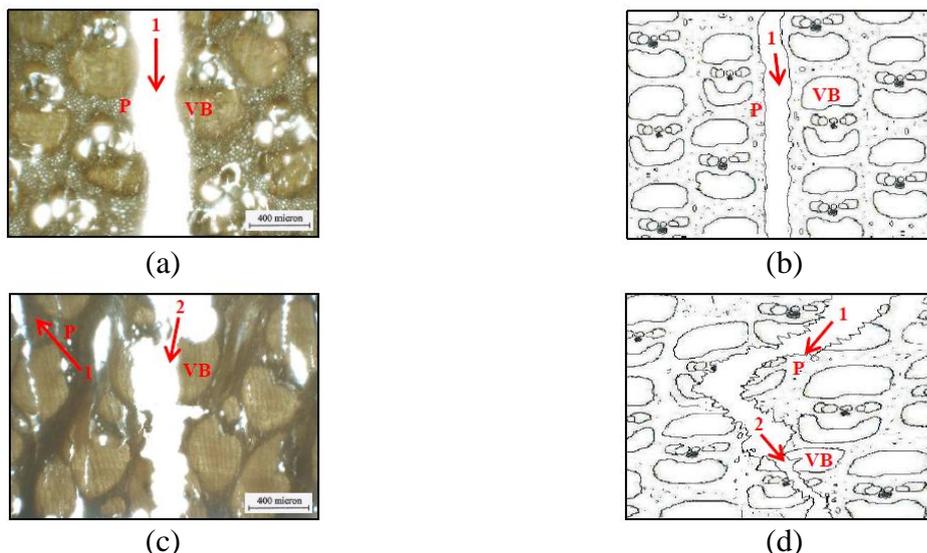
Figura 24 – Linhas de rupturas ao cisalhamento na região internodal (a) e (b) e nodal (c) e (d)  
Fonte: Bahari e Ahamad (2011).

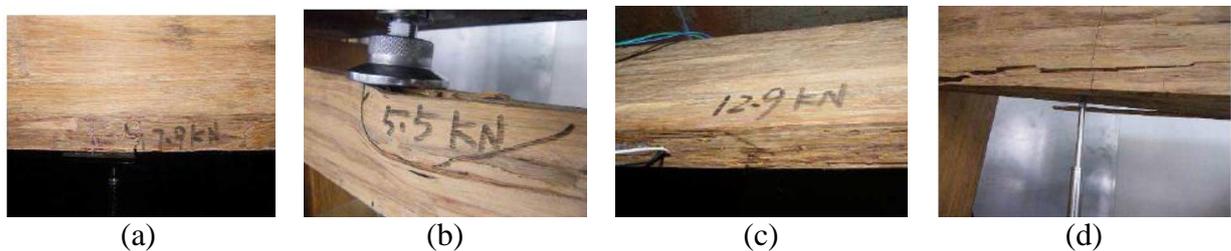
Wei, Jiang e Zhang (2011) verificaram o desempenho na flexão de vigas de bambu laminado colado para fins estruturais testando 10 vigas de 30 mm de espessura, 100 mm de altura e 2000 mm de comprimento. Observaram 4 tipos típicos de ruptura nas vigas de bambu, as quais foram denominadas de ruptura frágil da fibra inferior, por compressão na parte superior da viga, estratificada e ruptura oblíqua que sempre se inicia na borda tracionada. Os 4 tipos de ruptura que encontraram nos ensaios de flexão de vigas laminadas coladas de bambu estão apresentadas na Figura 26.

Figura 26 – Ruptura frágil (a), por compressão (b), estratificada (c) e oblíqua (d)  
Fonte: Wei et. al (2011).

Os autores descreveram o tipo de ruptura frágil como sendo decorrente de defeito da lâmina da borda tracionada, seja de fabricação ou natural como, por exemplo, um nó; que o tipo de ruptura por compressão ocorreu na borda comprimida; que a ruptura estratificada foi causada pela tensão de normal de tração na seção de maior momento e que a ruptura oblíqua, bastante frequente, se iniciou na região do momento constante e migrou entre lâminas como consequência do cisalhamento no plano de cola.

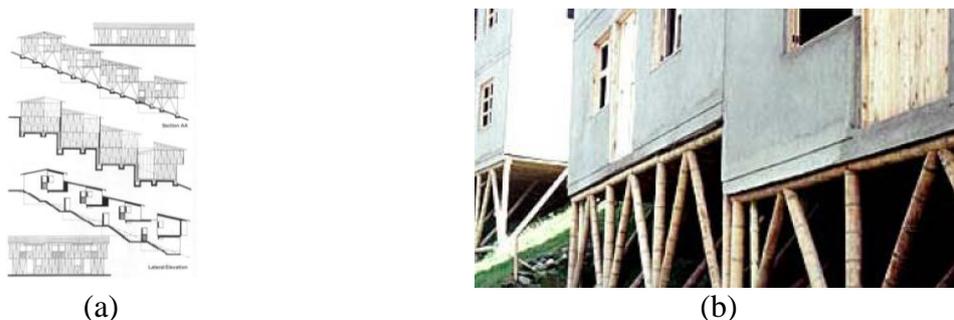
Programas habitacionais que utilizam bambu como material de construção em alguns países como a Colômbia, Equador e Costa Rica, são bastante desenvolvidos e aceitos pela população. O Projeto Malabar é um dos exemplos, onde se buscou construir com valores sociais, culturais e utilizando materiais regionais. Teixeira (2006) explica que o projeto é do Engenheiro Civil Jorge Arcila e foi executado a partir dos anos 70 onde o material estrutural aplicado nas obras foi basicamente colmos bambu da espécie *Guadua angustifolia* combinado com outros materiais. A autora descreve que cada unidade de habitação possui sala de estar, quarto, cozinha e banheiro e que as colunas principais da estrutura da casa são apoiadas em fundações de concretos. Os cortes esquemáticos do projeto das habitações sociais e a obra executada podem ser observados na Figura 31.

Figura 31 – Corte esquemático do projeto arquitetônico de habitações sociais (a) e unidades executadas num conjunto habitacional (b)  
Fonte: Teixeira (2006)

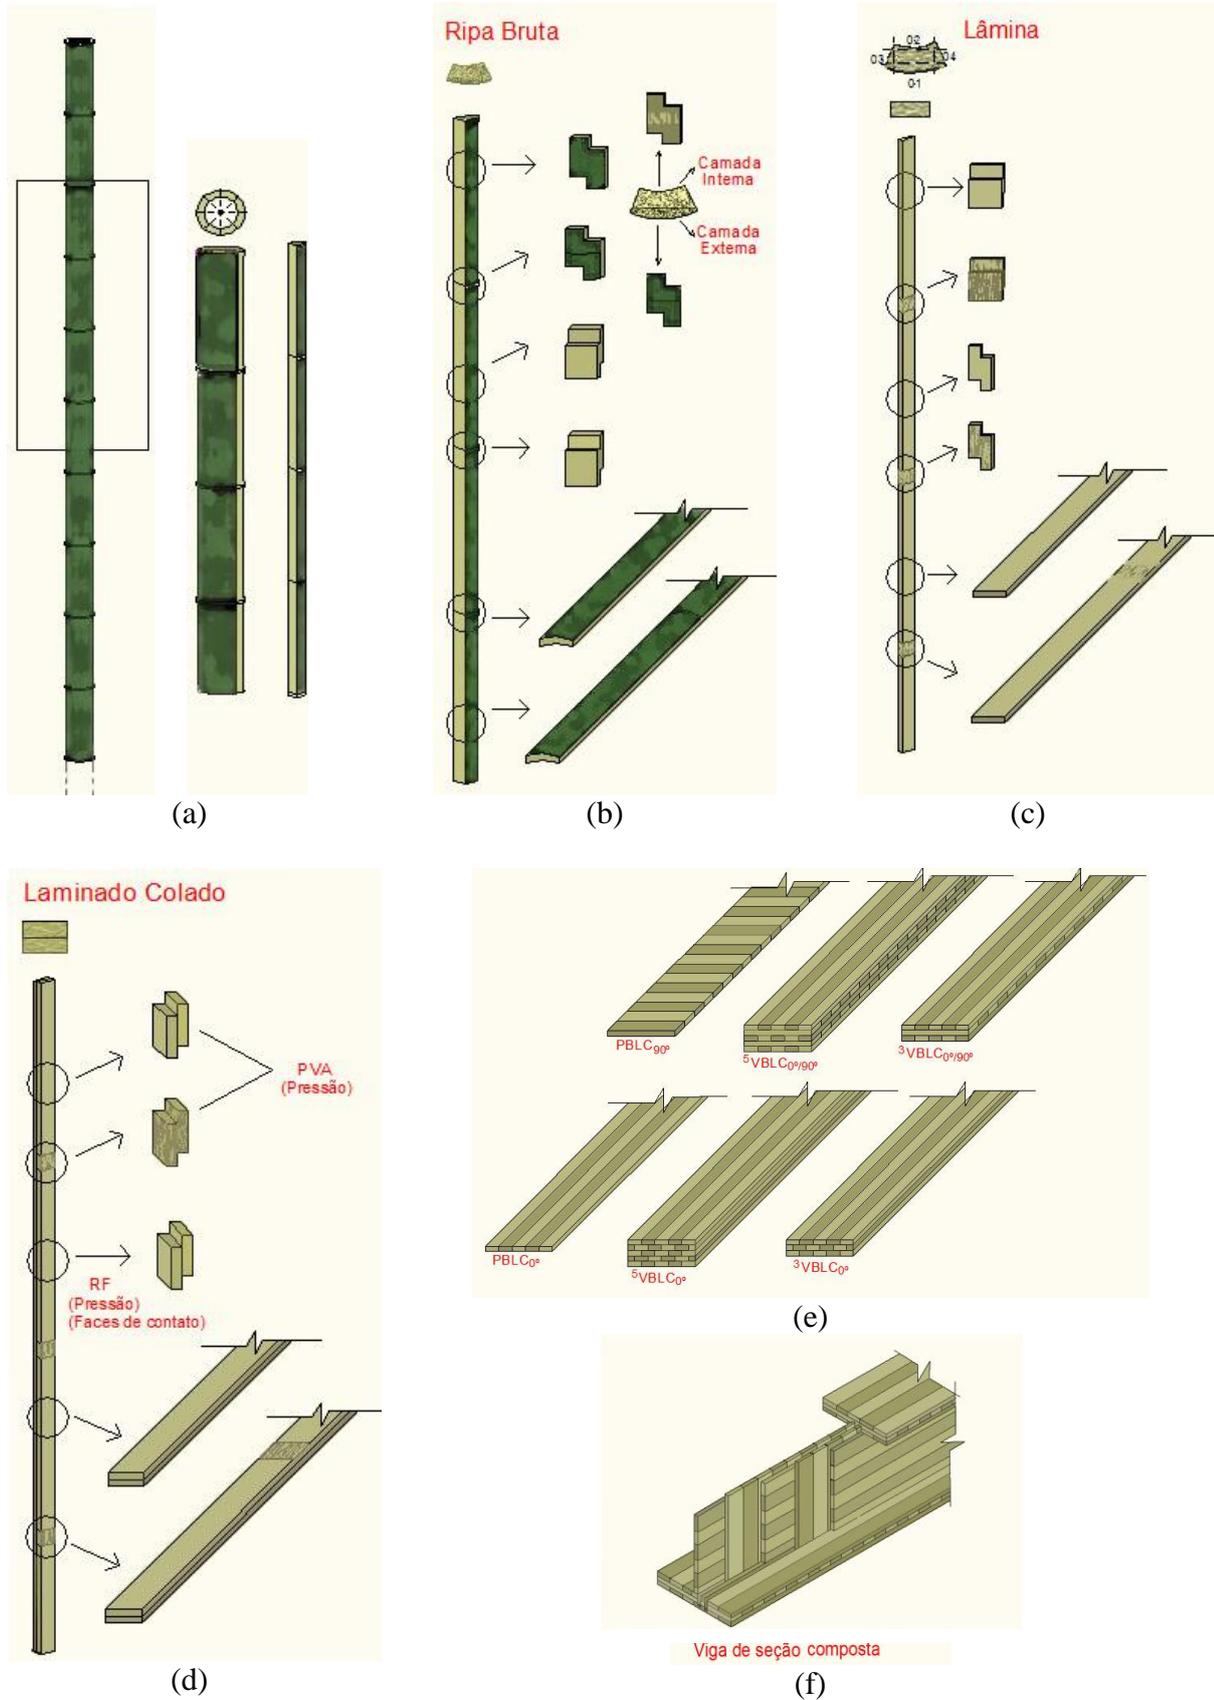
Figura 36 – Esquema ilustrativo da seqüência de metodologias integradas na envoltória do estudo do bambu com detalhes da coleta do material (a), dos corpos de prova da ripa (b) e lâmina (c), vigas bilaminadas coladas (d), vigas simples de seção composta de 3 e 5 camadas (e) e viga de seção composta do tipo I (f)

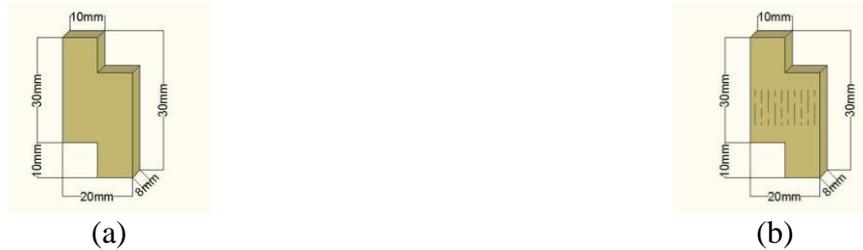
Nas extremidades das lâminas de 30 mm de comprimento foram efetuados dois dentes de 10 mm x 10 mm para se transformarem nos corpos de prova similares ao da ASTM D905, onde em um dos dentes acomoda-se o cutelo tipo guilhotina e no outro encaixa-se a base do equipamento. Para os testes de resistência ao cisalhamento radial das lâminas foram feitas 22 repetições. O esquema dos corpos de prova utilizados no ensaio de cisalhamento radial paralelo às fibras é mostrado na Figura 41.

Figura 41 – Corpos de prova para o ensaio de resistência ao cisalhamento das lâminas internodais (a) e nodais (b)

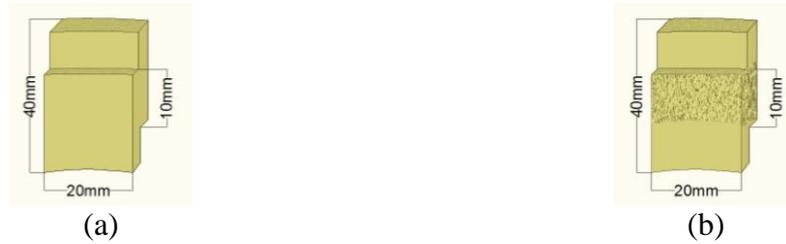
Na produção dos corpos de prova para avaliar a resistência tangencial da ripa utilizou-se uma serra circular para efetuar dois cortes de 15 mm no plano tangencial longitudinal, ou seja, nas faces externas e internas da ripa de 40 mm de comprimento. Utilizou-se a medida de 10 mm de altura para a área a ser cisalhada, a fim de evitar o esmagamento das fibras e proporcionar o cisalhamento genuíno na área determinada. No caso do cisalhamento radial, é mais difícil de ocorrer o esmagamento, pois a resistência ao cisalhamento é menor do que a do plano tangencial.

Para cada tratamento foram feitas 20 repetições. A Figura 42 refere-se à geometria adotada dos corpos de prova da ripa para a determinação da resistência ao cisalhamento tangencial.

Figura 42 – Corpos de prova internodal (a) e nodal (b) para determinação da resistência ao cisalhamento tangencial do bambu

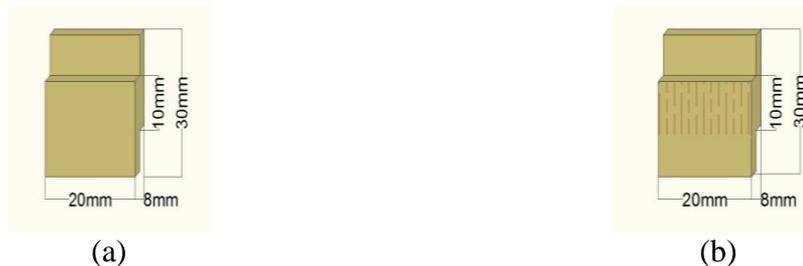
Para determinar a resistência ao cisalhamento tangencial das lâminas, os corpos de prova foram produzidos efetuando-se, nas camadas interna e externa das lâminas, dois cortes de 10 mm de altura no plano tangencial longitudinal, restando 200 mm<sup>2</sup> para a área de cisalhamento. O esquema dos corpos de prova utilizados para determinar a resistência ao cisalhamento tangencial longitudinal pode ser observado na Figura 43.

Figura 43 – Dimensionamento dos corpos de prova sem nó (a) e com nó (b) da lâmina para determinação da resistência ao cisalhamento tangencial do bambu

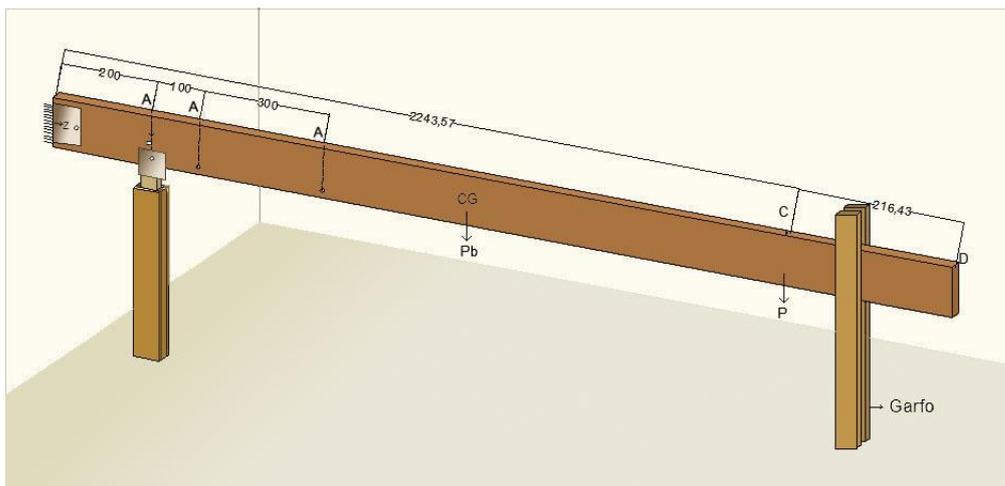
Figura 46 – Prensa idealizada para aplicação de força ( $F$ ) constante nos corpos de prova pela ação do peso próprio da barra ( $P_b$ ) e de carga morta ( $P$ )

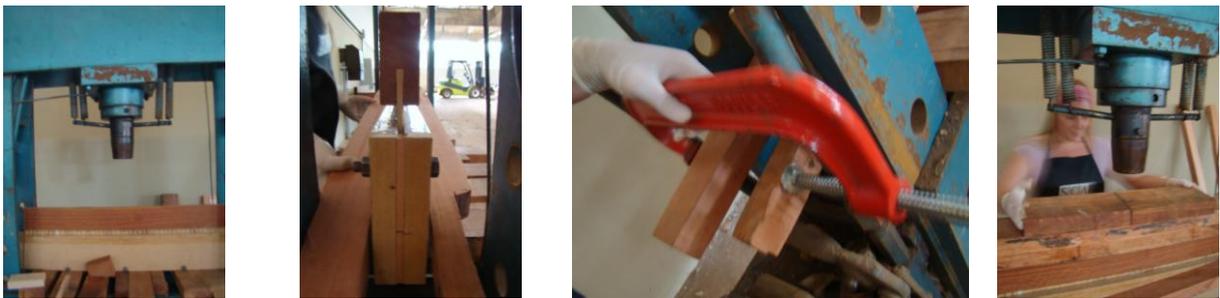
Para prensar os PBLC<sub>0°</sub> utilizou-se uma prensa hidráulica com um único ponto de aplicação de carga. Sob o centro do pistão da prensa posicionou-se a fôrma que foi contraventada por duas barras de madeira posicionadas nas faces frontal e traseira da fôrma; as barras de madeira foram presas entre si com grampos de marceneiro. Este procedimento foi executado para evitar o encurvamento da fôrma, provocado pela pressão aplicada nas lâminas e, conseqüentemente, no painel produzido. O processo de prensagem dos PBLC<sub>0°</sub> pode ser observado na Figura 55.

Figura 55 – Posicionamento da fôrma na prensa (a), fôrma com a peça de distribuição de pressão e barras de madeira (b) para travamento da fôrma com grampo de marceneiro (c) e posicionamento da 2ª peça utilizada para distribuição uniforme da pressão na prensagem de um painel 0°

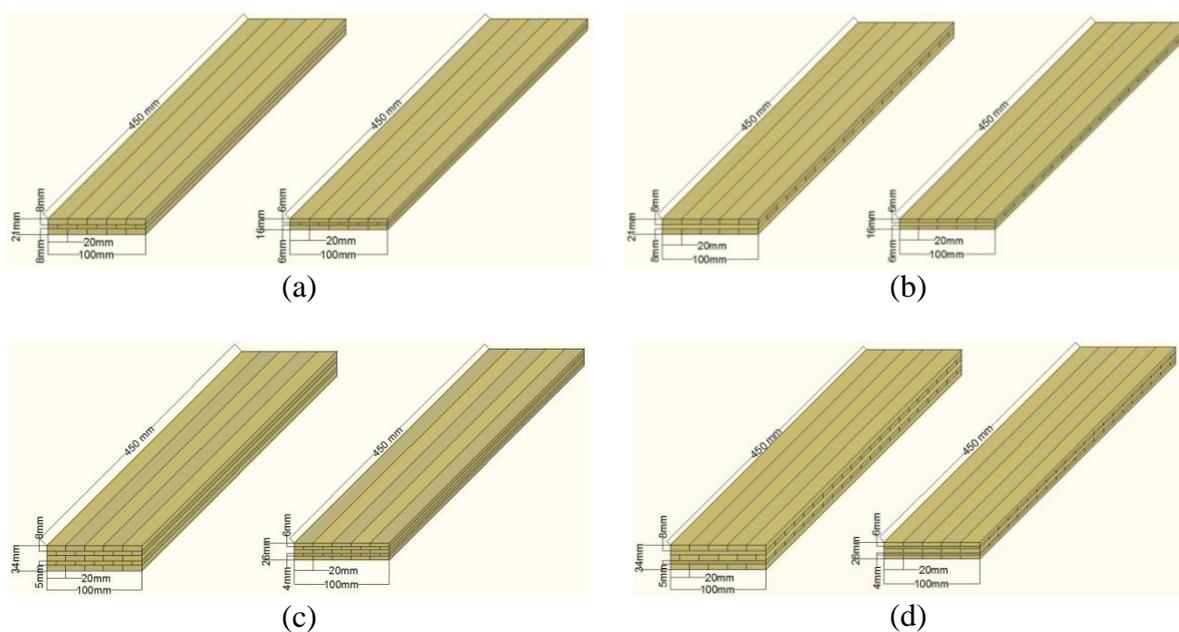
Figura 56 – VBLC<sub>0°</sub> produzidos com 3 (a) e 5 (c) camadas e VBLC<sub>0°/90°</sub> e aplainado produzidos com 3 (b) e 5 (d)

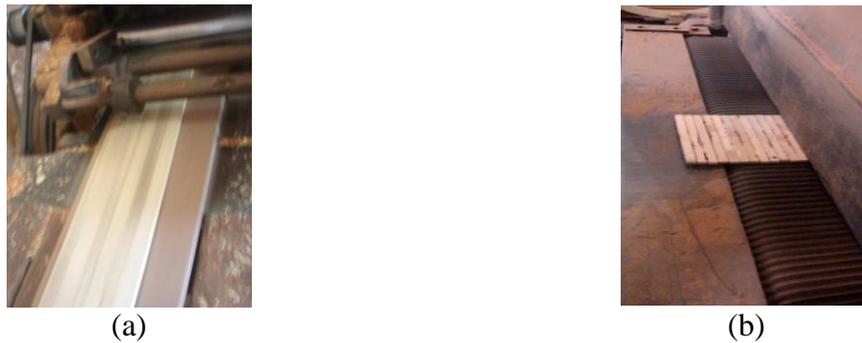
Para que as camadas tivessem pleno contato da área de colagem entre uma e outra, os painéis seguiram para o reprocessamento mecânico para uniformização das espessuras e bordas. Para ajustar as espessuras dos painéis de tipo PBLC<sub>0°</sub> utilizou-se plaina desgrossadeira e, para ajustar às dos painéis PBLC<sub>90°</sub>, utilizou-se uma lixadeira desgrossadeira. Os painéis manufaturados na espessura de 10 mm foram ajustados para 8 mm e, os painéis de 8 mm de espessura foram redimensionados para 6 mm. Os painéis PBLC<sub>90°</sub> manufaturados com 5 mm de espessura após o ajuste de espessura passaram a ter 4 mm. Na Figura 61, observa-se o processo mecânico utilizado para regularização das espessuras dos painéis componentes das vigas.

Figura 61 – Ajuste das espessuras de um dos painéis do tipo  $PBLC_{0^\circ}$  na plaina desempenadeira (a) e de um dos painéis do tipo  $PBLC_{90^\circ}$  na lixadeira desgrossadeira (b)

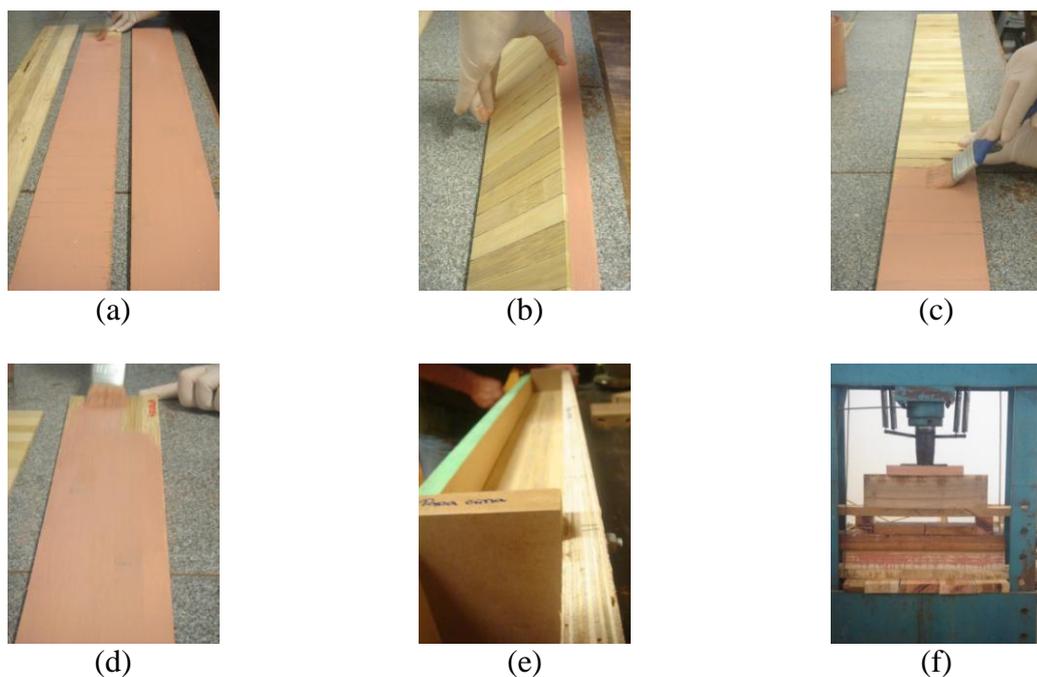
Figura 63 – Aplicação do adesivo em uma das faces do painel  $PBLC_{90^\circ}$  (a), que foi posicionado sobre o painel  $PBLC_{0^\circ}$  (b), aplicação do adesivo na outra face do painel  $PBLC_{90^\circ}$  (c) e em uma das faces do painel  $PBLC_{0^\circ}$  (d), os painéis dentro da fôrma (e) para serem prensados (f)

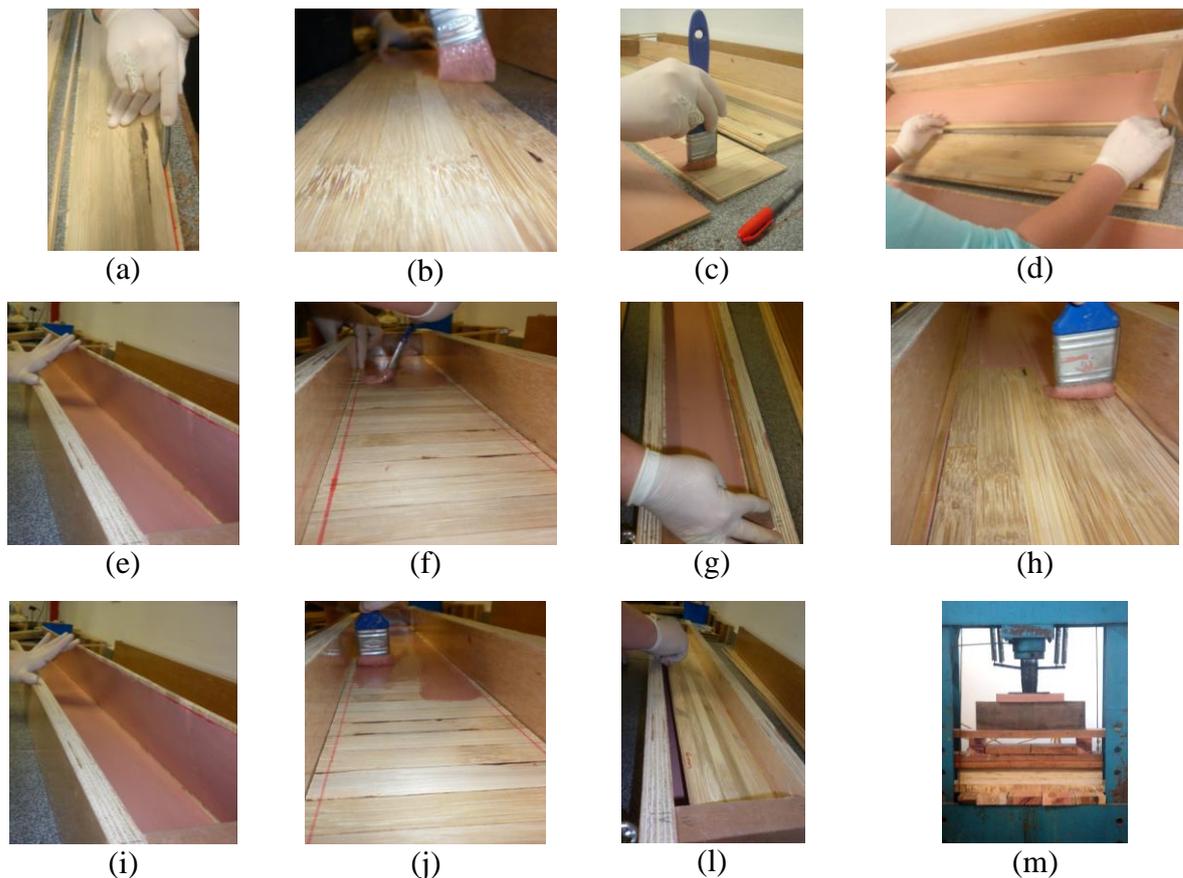
Figura 65 - Demarcação da área de colagem para os painéis BLC<sub>90°</sub> (a), aplicação do adesivo na superfície do painel BLC<sub>0°</sub> (b) e BLC<sub>90°</sub> (c), posicionamento da primeira camada da viga na fôrma (d), sobreposição da 2ª camada da alma sobre a 1ª (e) aplicação do adesivo na outra superfície da 2ª camada da alma (f), colocação dos espaçadores sobre a 2ª camada (g), aplicação do adesivo na superfície da camada (h), sobreposição da 4ª camada na 3ª camada (i), aplicação do adesivo (j), sobreposição da 5ª camada da alma (l) e a prensagem (m)

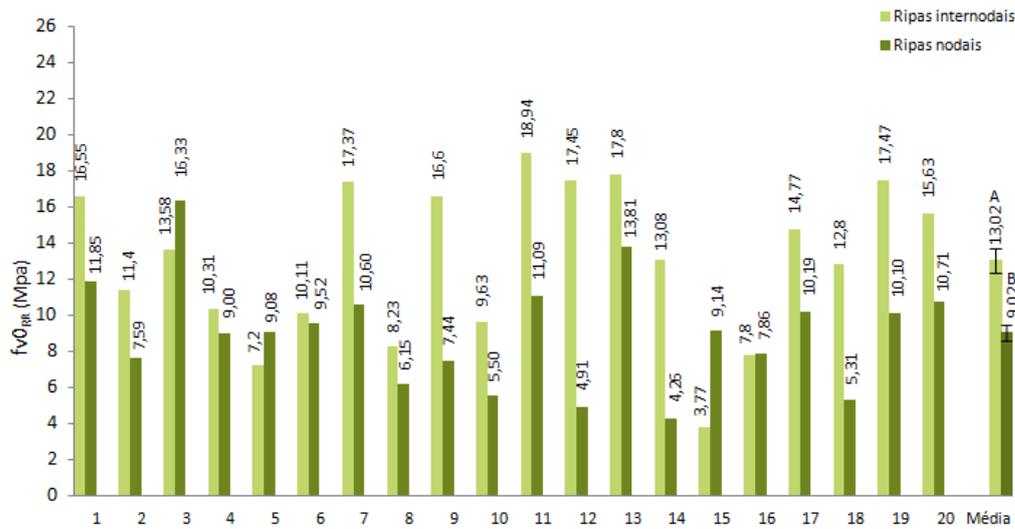
Figura 68 – Resistência ao cisalhamento radial ( $fv_{0RR}$ ) de ripas internodais e nodais (b) de bambu

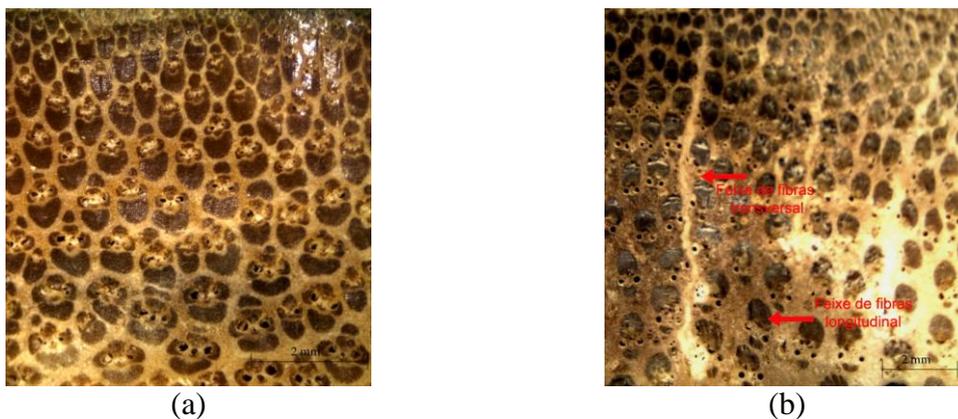
De uma forma geral, as ripas internodais apresentaram maior resistência ao cisalhamento radial longitudinal do que as nodais. O arranjo anatômico da região internodal do colmo difere drasticamente da nodal, pois os feixes de fibras na seção longitudinal da região nodal se posicionam tanto axialmente como transversalmente. Esse arranjo prejudica a capacidade de suportar a carga quando comparada com a região internodal que é favorecida pela disposição uniforme dos feixes de fibras. Observa-se, na Figura 69, a diferença anatômica no plano transversal entre a região internodal (a) e nodal (b) das ripas, onde os feixes de fibras da região internodal apresentam-se organizados, enquanto que na região nodal ocorre o oposto.

Figura 69 – Arranjo anatômico da região internodal (a) e nodal (b) da ripa de bambu

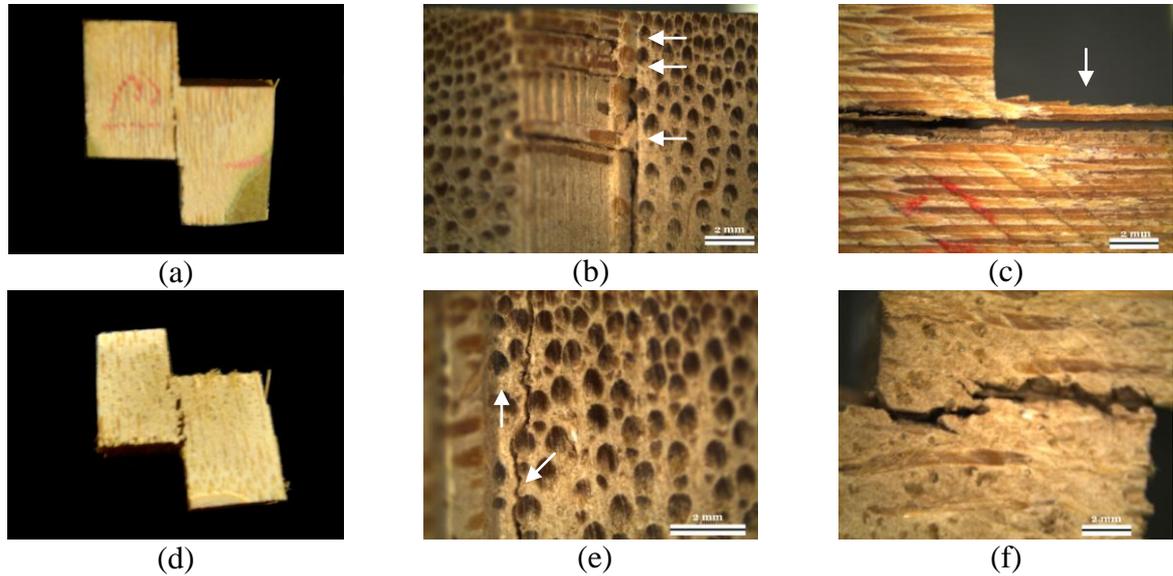
Figura 73 – Corpo de prova nodal da repetição 13 rompido por cisalhamento (a), área cisalhada com as fibras intactas à ruptura (b) e vista no plano tangencial (c), corpo de prova no plano tangencial da face que estava mais próxima à cavidade do colmo antes do processamento do corpo de prova (d), linha de ruptura no tecido parenquimático (e), e linha de ruptura não retilínea no plano tangencial (f)

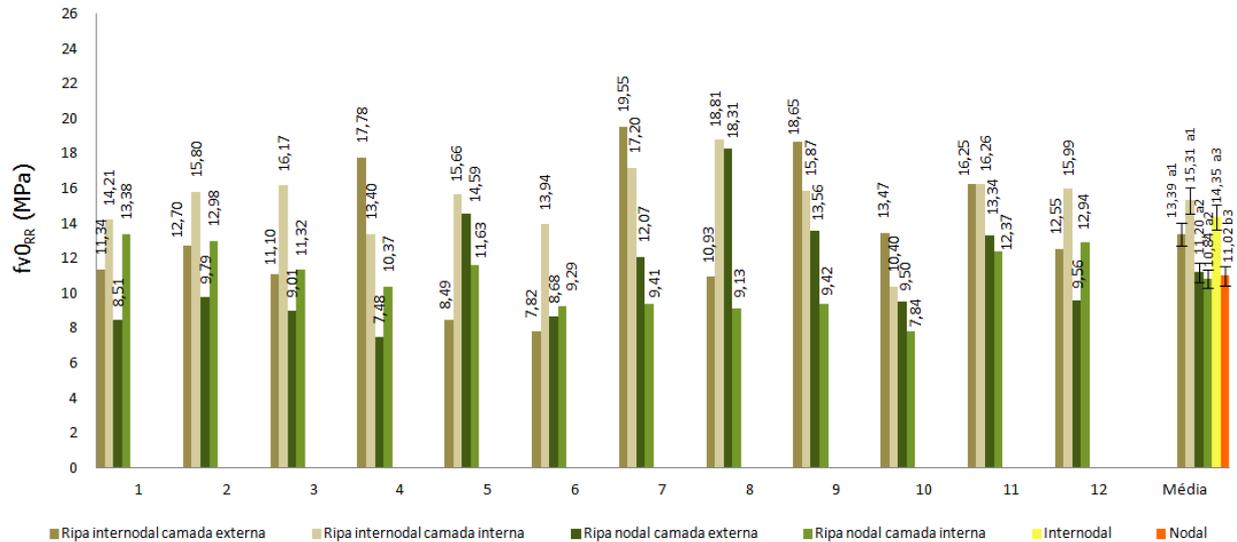
Figura 77 – Resistência ao cisalhamento radial ( $fv_{0RR}$ ) das camadas interna e externa da ripa bruta

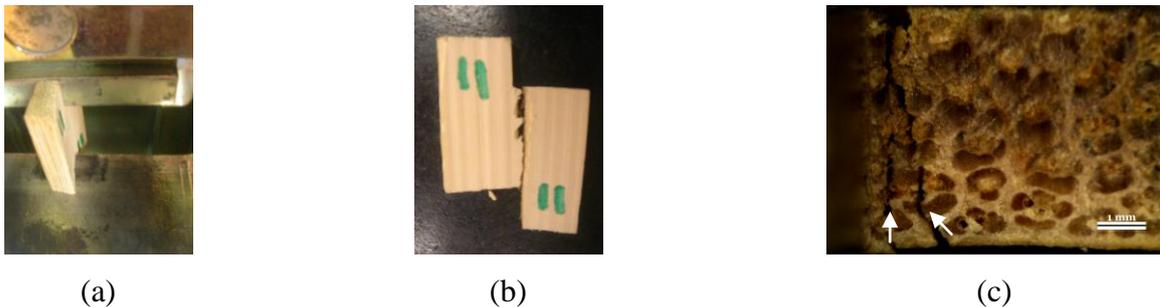
Figura 82 – Corpo de prova no instante do ensaio (a), após a ruptura (b) e a linha de ruptura no plano transversal (c)

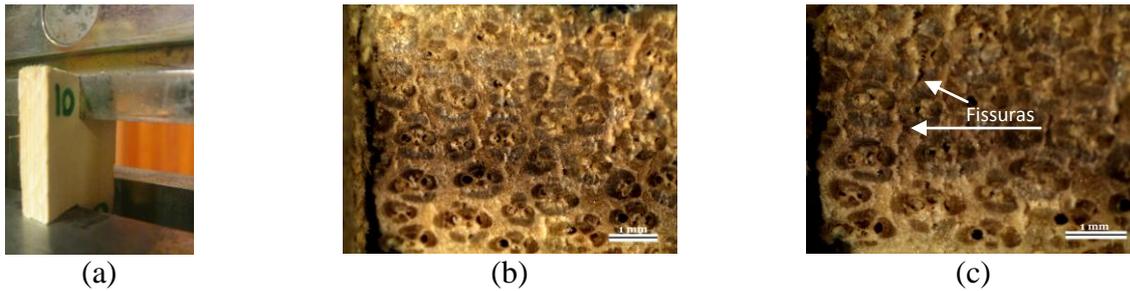
O corpo de prova que menos resistiu ao esforço de cisalhamento foi o da repetição 10 (10,40 MPa). Vê-se, na Figura 83 (a), o corpo de prova no momento do ensaio e, nas Figuras 83 (b) e (c) do plano transversal, notou-se fissuras na superfície do material que provavelmente contribuíram para a perda de resistência do referido corpo de prova.

Figura 83 – Corpo de prova internodal camada interna da repetição 10 sendo testado (a), ruptura no plano transversal (b) e fissuras do tecido anatômico (c)

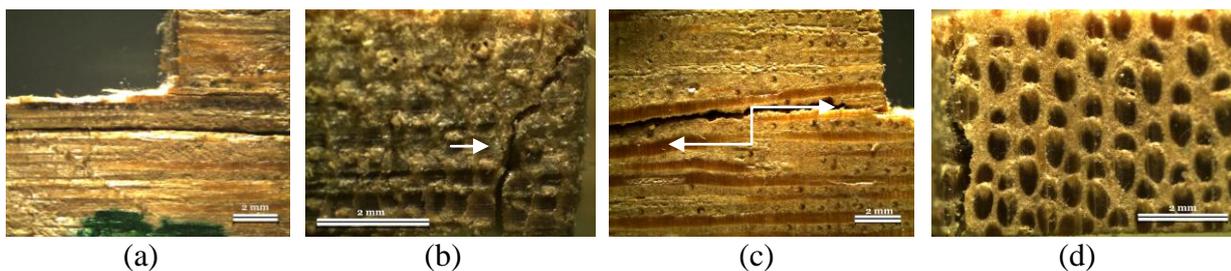
Figura 84 – Corpo de prova nodal no plano tangencial longitudinal (a), no plano transversal (b) e acréscimo de área de cisalhamento (c)

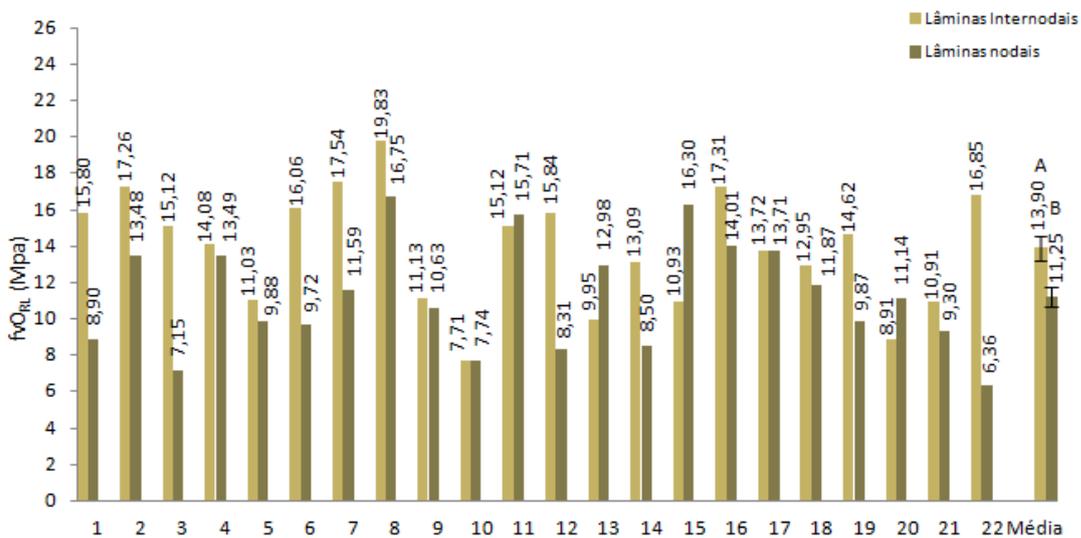
Figura 88 – Resistência ao cisalhamento radial nas repetições de lâminas ( $fv_{0_{RL}}$ )

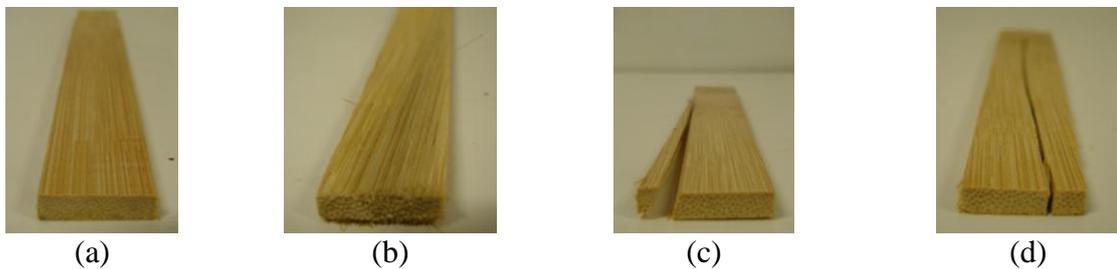
Com o processamento do material a grã foi evidenciada e facilitou a compreensão de certos tipos de rupturas encontradas nos corpos de prova. A orientação da grã no corpo de prova tem relação direta com o mecanismo de ruptura, porque há a tendência de a ruptura seguir estritamente a grã encontrada no corpo de prova. Algumas fissuras também podem estar presentes no corpo de prova, e essas fissuras podem ser imperceptíveis a olho nu, ou não, e que podem ter sido provocadas por uma série de motivos, como por exemplo, secagem, pressão, processamento mecânico, acarretando diminuição na resistência ao cisalhamento radial. Na Figura 89, observam-se exemplos das orientações das grãs no material processado e as tendências de rupturas.

Figura 89 – Lâminas internodais com a orientação da grã alinhada (a) e desalinhada (b) com o eixo da peça e lâminas com fissura ocasional ao longo da grã da lâmina (c, d)

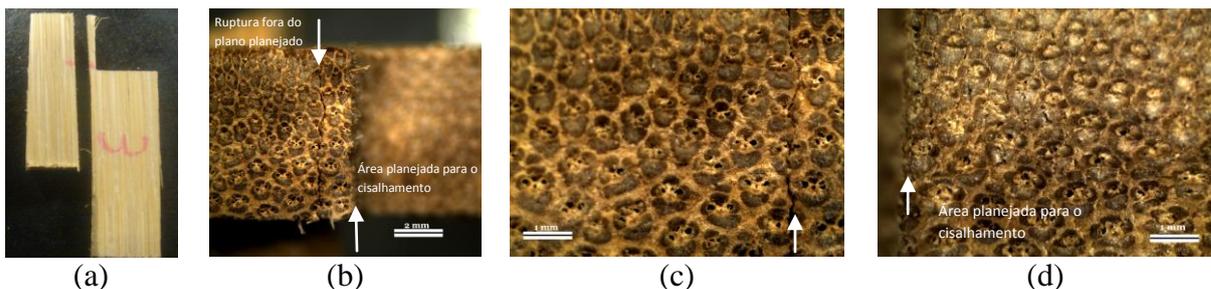
Figura 90 – Corpo de prova da repetição 3 (a) com a com a linha de ruptura ocorrida fora da posição planejada (b) e (c) e com a planejada intacta (d)

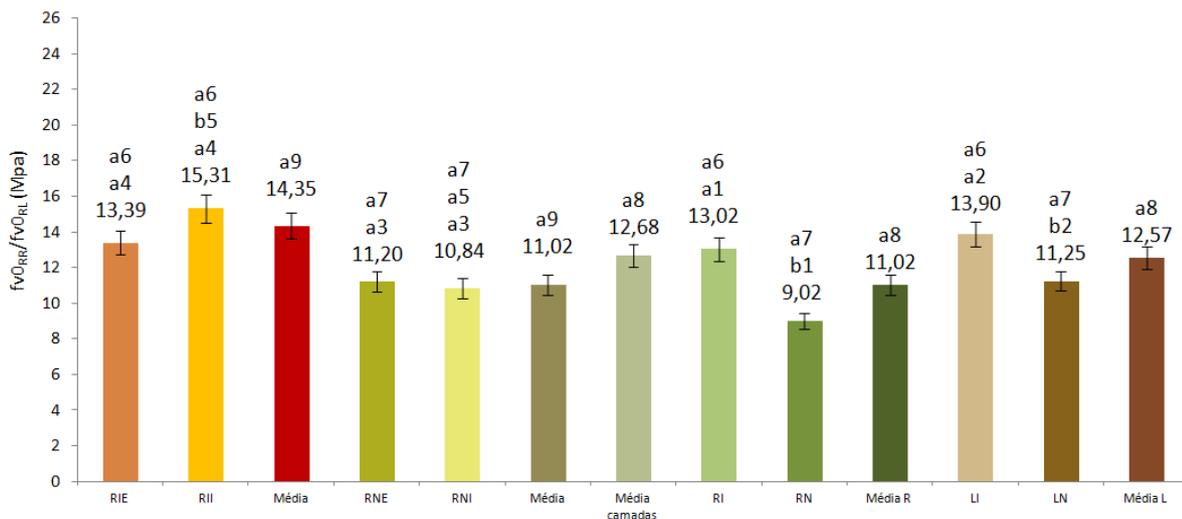
Figura 97 – Resistência ao cisalhamento radial da ripa ( $fv_{0RR}$ ) internodal (RI), nodal (RN) e em suas camadas externas/interiores internodal/nodal (RIE/RNE/RNE/RNI) e da lâmina ( $fv_{0RL}$ ) de bambu internodal (LI) e nodal (LN)

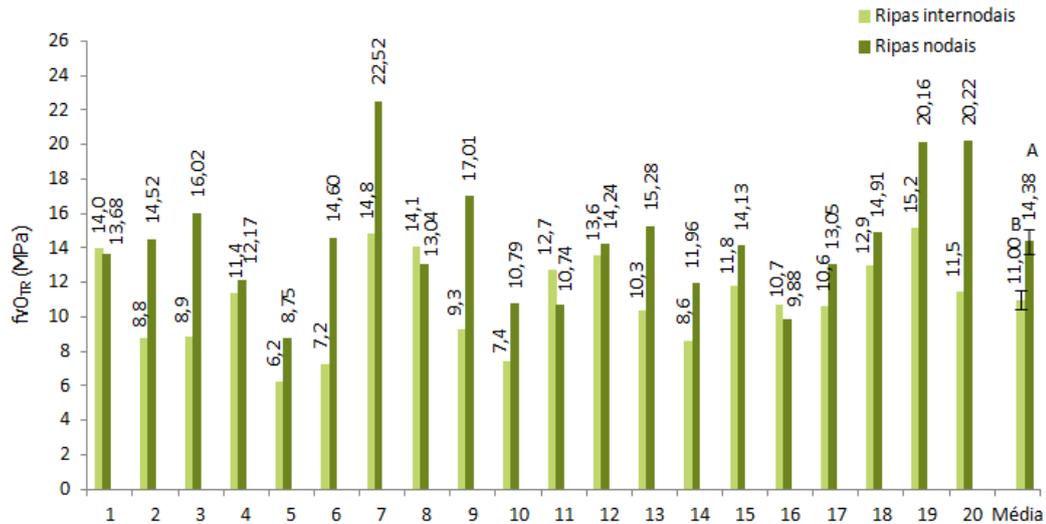
Figura 98 – Resistência ao cisalhamento tangencial ( $fv_{0TR}$ ) de ripas internodais e nodais

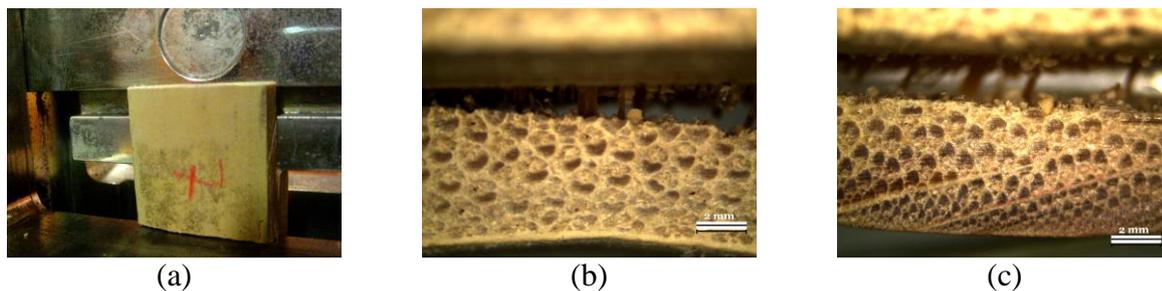
Figura 100 – Corpo de prova da repetição 07 sendo testado (a), plano transversal em uma de suas extremidades com a linha de ruptura ocorrida na sequencia de feixes de fibras (b) e vista dos feixes de fibras que foram responsáveis pela ruptura parcial do corpo de prova (c)
