**Ciência do material bambu e tecnologia de sua aplicação em vigas laminadas coladas de  
seção transversal composta**

Tese apresentada para obtenção do título de Doutora em  
Ciências, Programa: Recursos Florestais. Opção em:  
Tecnologia de Produtos Florestais

**Piracicaba  
2013**

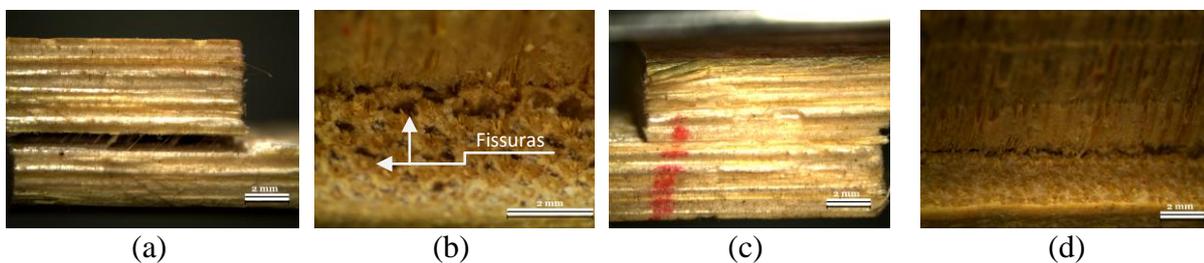
A repetição 5 foi aquela que apresentou menor resistência ao cisalhamento tangencial, embora a clivagem do corpo de prova tenha sido do tipo parcial, o desempenho não foi satisfatório, pois a resistência ao cisalhamento tangencial atingiu o valor de 6,2 MPa. Ao observar-se a ruptura do corpo de prova no microscópio estereoscópico, notou-se que o tecido do colmo estava repleto de fissuras, e provavelmente ocasionou a baixa resistência da repetição. A Figura 101 refere-se à ruptura do corpo de prova da repetição 5.

Figura 101 – Corpo de prova da repetição 5 com a linha de ruptura na direção longitudinal de um dos lados do corpo de prova (a), fissuras no plano transversal de uma das extremidades do corpo de prova (b), outro lado do corpo de prova sem ruptura longitudinal aparente (c), e linha de ruptura no plano transversal da outra extremidade do corpo de prova (d)

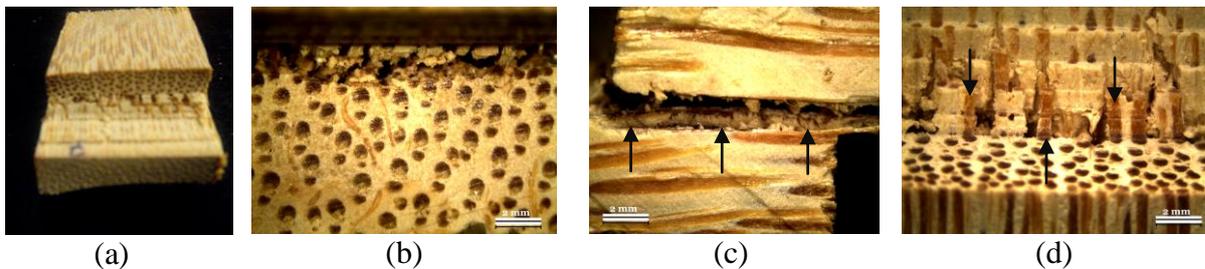
Figura 102 – Corpo de prova da ripa após o teste mecânico (a), linha de ruptura no plano transversal de uma das extremidades do corpo de prova (b)/(d) e, no plano longitudinal (c)

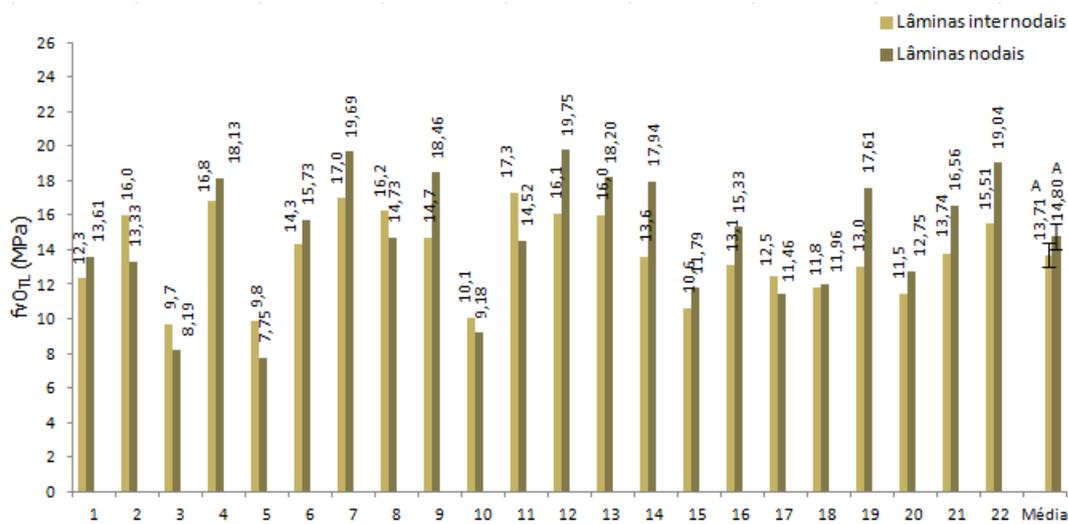
Figura 104 – Resistência ao cisalhamento tangencial de lâminas ( $fv_{0_{TL}}$ ) internodais e nodais

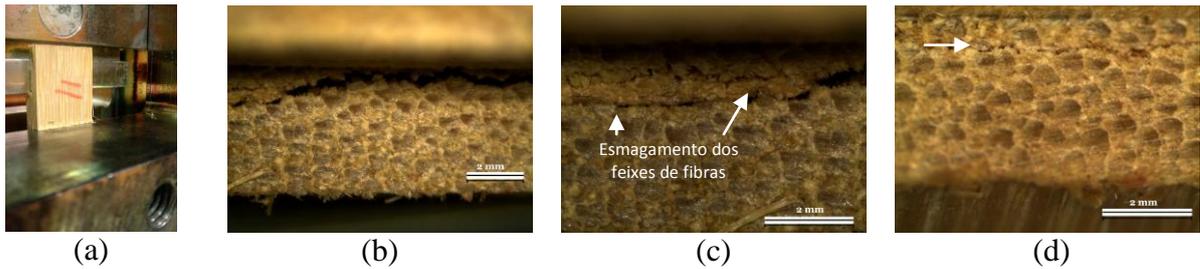
Figura 105 – Corpo de prova da repetição 11 durante o carregamento no ensaio de resistência ao cisalhamento tangencial (a), linha de ruptura no plano transversal de uma das extremidades do corpo de prova (b-c) e da outra extremidade (d)

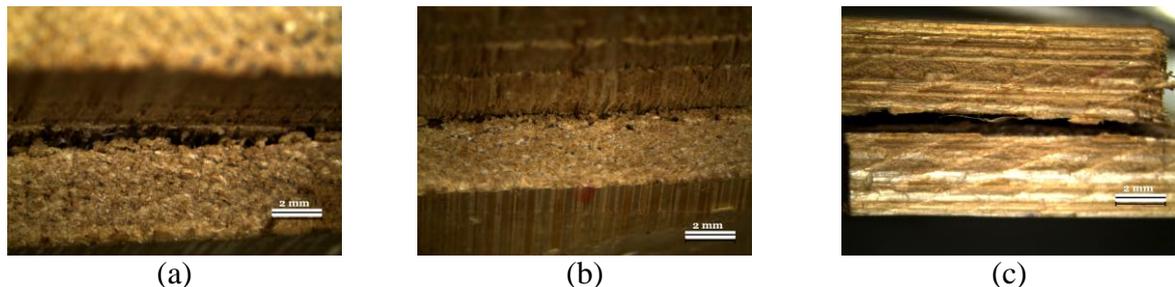
A repetição 3 (internodal) foi a de menor resistência ao cisalhamento tangencial (9,7 MPa), e no plano transversal do corpo de prova notou-se que o tecido anatômico apresentou-se poroso e com fissuras, o que provavelmente teria causado o baixo desempenho da repetição e a clivagem total do corpo de prova (Figura 106 (a)). A linha da ruptura ocorreu praticamente na área planejada para cisalhar (Figura 106 (b)); a linha de ruptura do corpo de prova no plano longitudinal pode ser observada na Figura 106 (c).

Figura 106 – Ruptura vista no plano transversal do corpo de prova onde foi aplicada a carga (a-b) e no plano longitudinal (c)

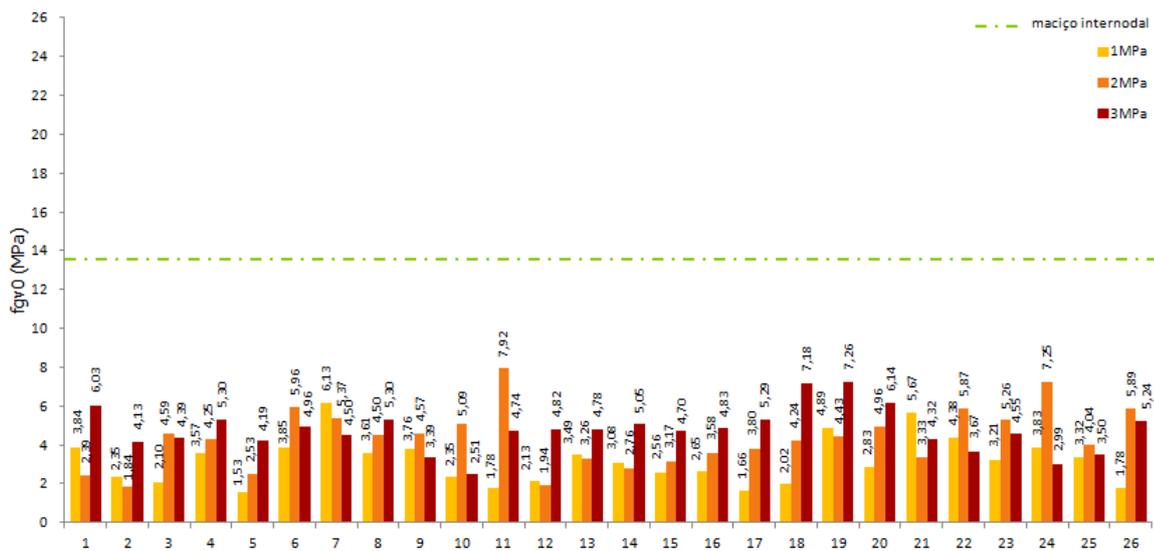
Figura 111– Resistência ao cisalhamento no plano de cola (fgv0) das repetições internodais

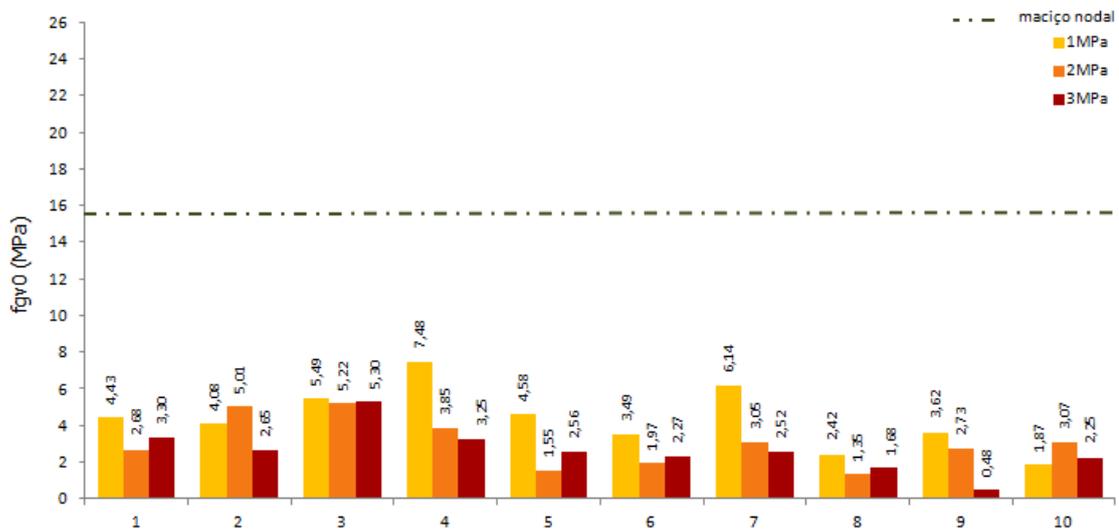
Figura 113 – Resistência ao cisalhamento na linha de cola (fgv0) das repetições nodais dentro das pressões estudadas

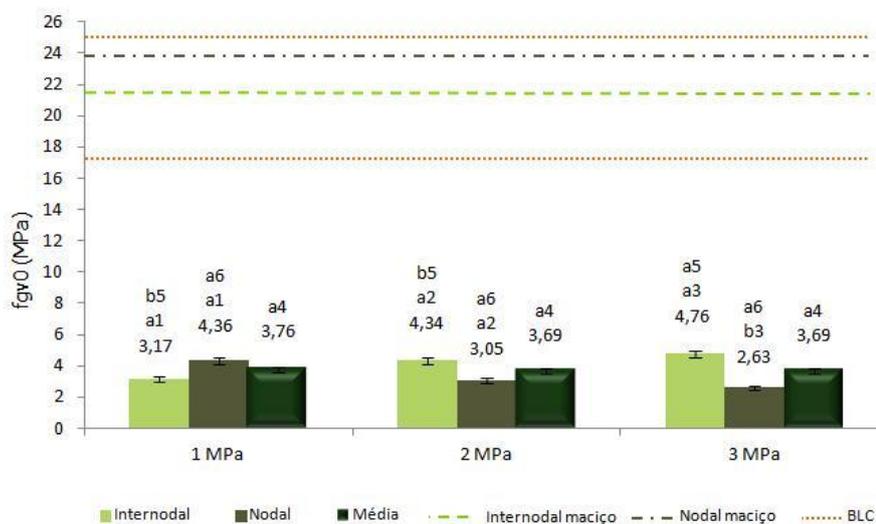
Figura 114 – Médias de resistência ao cisalhamento tangencial longitudinal no plano de cola ( $fgv_0$ ) dos corpos de prova internodais e nodais em função da pressão

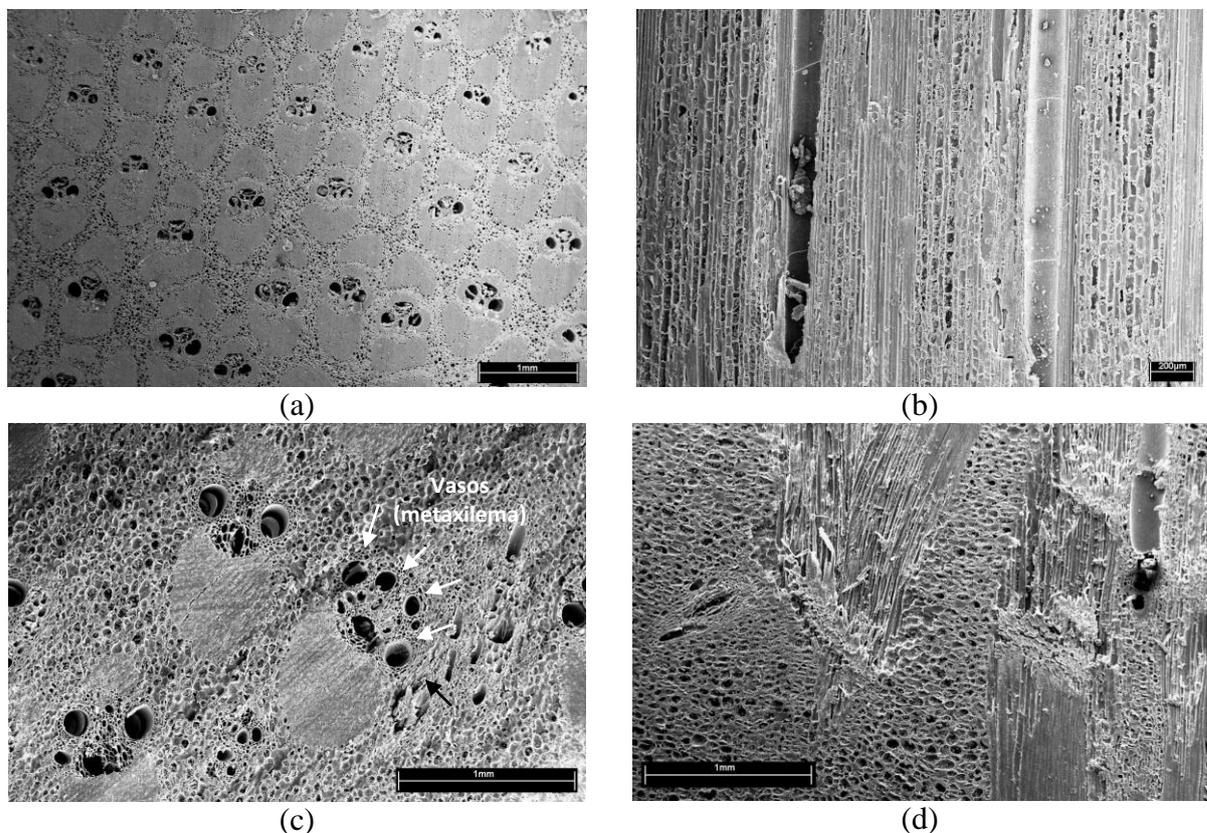
tangencial longitudinal (Figura 115 (b)). Na Figura 115 (c), em que se evidencia o plano transversal da amostra retirada da lâmina nodal, observou-se que os feixes de fibras aparecem desalinhados e alguns com 4 vasos do metaxilema e, no no plano tangencial longitudinal da amostra (Figura 115 (d)), os feixes de fibras não apareceram orientados axialmente, notando-se também a presença de vaso dentro de um feixe de fibra. Em nenhuma das micrografias das amostras submetidas a 1 MPa de pressão observou-se a presença de fissuras no tecido anatômico das lâminas, ou seja, a pressão aplicada não prejudicou o arranjo do tecido anatômico da amostra.

Figura 115 – Seção transversal internodal (a), tangencial internodal (b), transversal nodal (c) e tangencial nodal (d) obtidas de corpos de prova montados sob 1 MPa de pressão

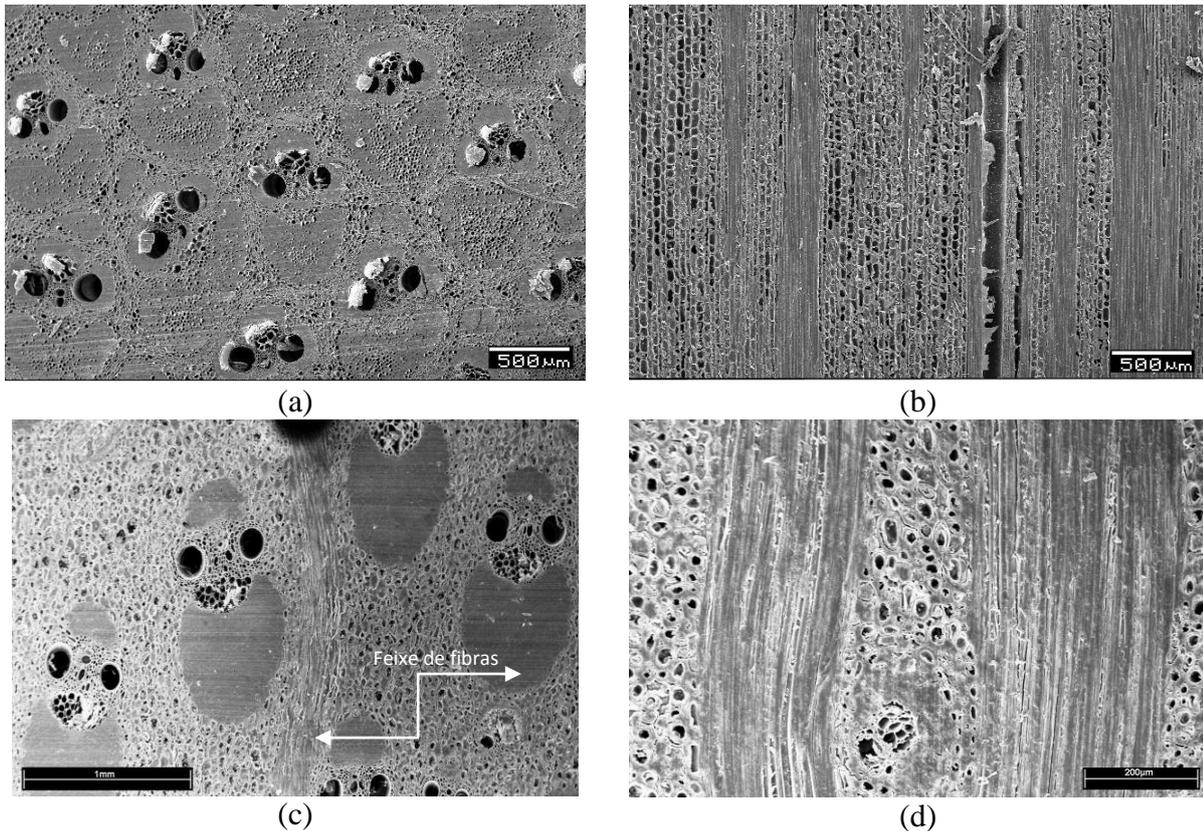
Na Figura 116 (c), no plano transversal da amostra retirada da lâmina nodal, observou-se que os feixes de fibras orientados axialmente são alongados e que ocorreram feixes de fibras orientados transversalmente e, na Figura 116 (d), no plano tangencial longitudinal da amostra, os feixes de fibras transversais aparecem orientados de forma sinuosa. Notou-se que nenhum dano foi ocasionado ao tecido anatômico devido à pressão aplicada.

Figura 116 – Seção transversal internodal (a), tangencial internodal (b), transversal nodal (c) e tangencial nodal (d) obtidas de corpos de prova confeccionados com 2 MPa de pressão

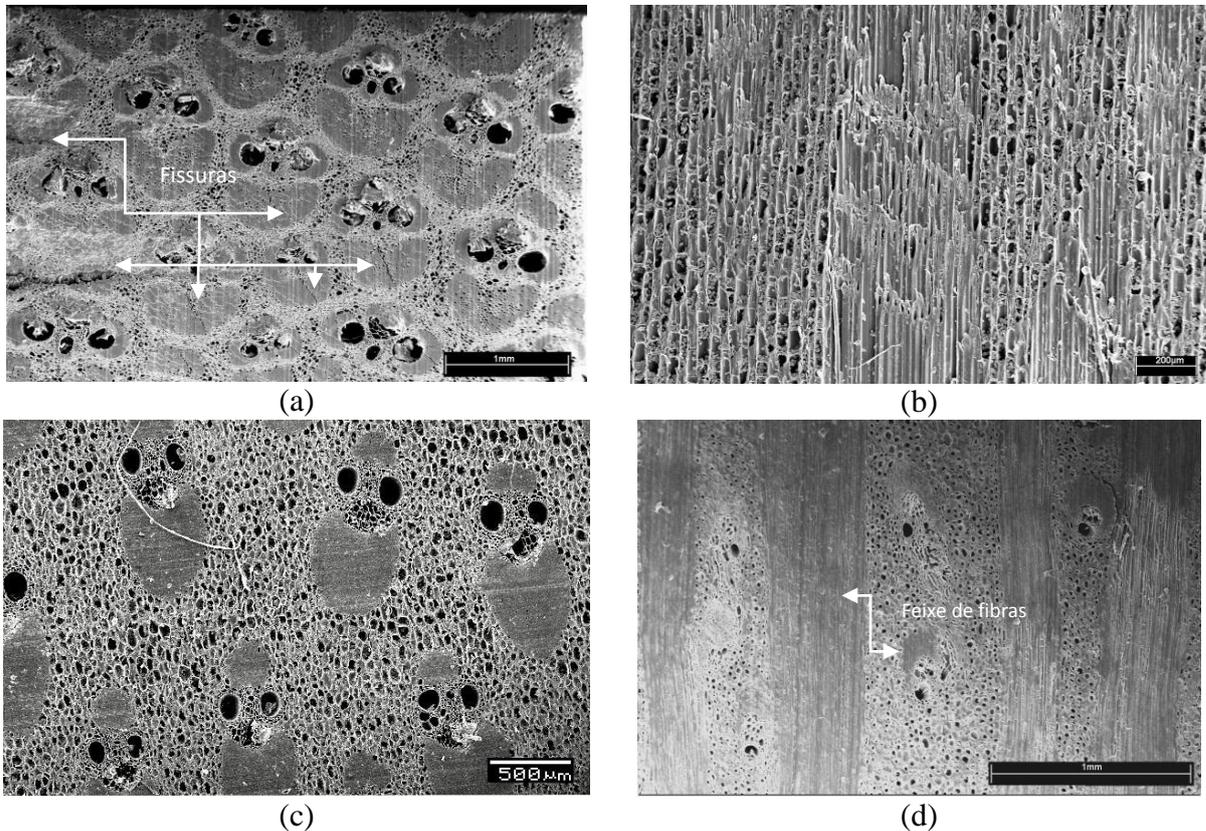
A Figura 117 refere-se às amostras retiradas das lâminas internodal e nodal que foram submetidas a 3 MPa de pressão durante o processo de colagem dos corpos de prova. Notou-se, na Figura 117 (a), a presença de fissuras por quase todo o plano transversal da amostra, que pode ser um indício de dano no tecido anatômico provocado pela pressão, a qual pode ser considerada alta quando aplicada na direção normal. Não foi possível, entretanto, comprovar esse fato dado que fissuras similares podem aparecer por influência de tensões de secagem e/ou de tensões oriundas do impacto do fio de corte das ferramentas de acabamento ou mesmo da pressão dos roletes alimentadores aplicada na superfície da lâmina. No plano tangencial longitudinal da amostra não foram observadas as fissuras encontradas no plano transversal (Figura 117 (b)). No plano transversal da lâmina nodal percebeu-se a presença de feixe de

fibras alongados e células do parênquima com paredes espessas (Figura 117 (c)). No plano tangencial da lâmina (Figura 117 (d)) notou-se a presença de feixes de fibras orientados tanto longitudinalmente quanto transversalmente e ausência de fissuras aparentes no tecido.

Figura 117 – Seção transversal internodal (a), tangencial internodal (b), transversal nodal (c) e tangencial nodal (d) obtidas de corpos de prova confeccionado com 3 MPa de pressão

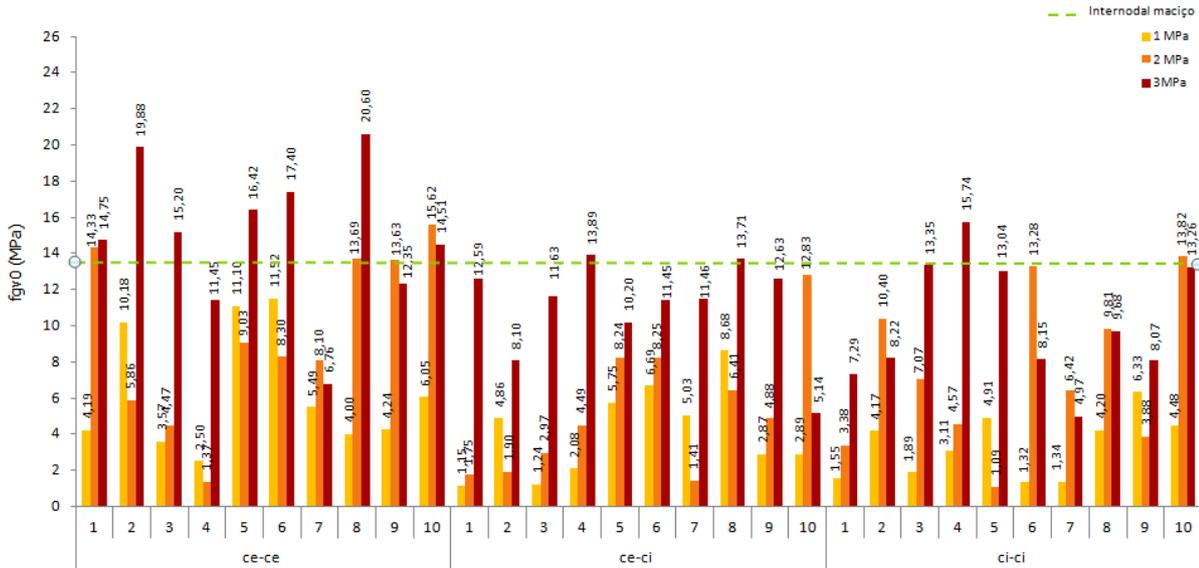
Figura 118 – Resistência ao cisalhamento no plano de cola (fgv0) dos corpos de prova preparados com o adesivo resorcinol-formaldeído aplicado às camadas externas (e) internas (i) e mistas, em função da pressão.

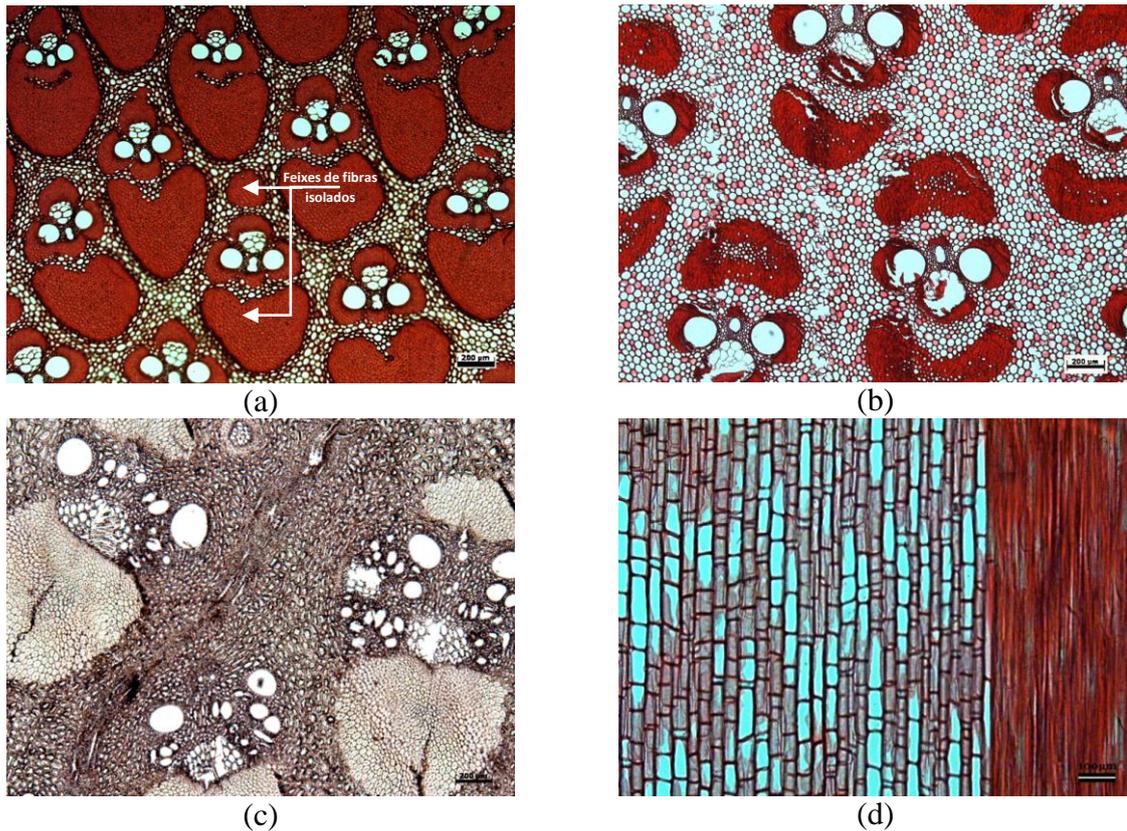
Figura 120 – Seção transversal dos tecidos anatômicos retirados da região internodal da camada externa (a) da parede do colmo da espécie *D. giganteus*, da interna (b), seção transversal do tecido anatômico da região nodal da parede do colmo (c) e seção transversal longitudinal (d) com detalhes diferenciados dos tecidos parenquimático e fibroso

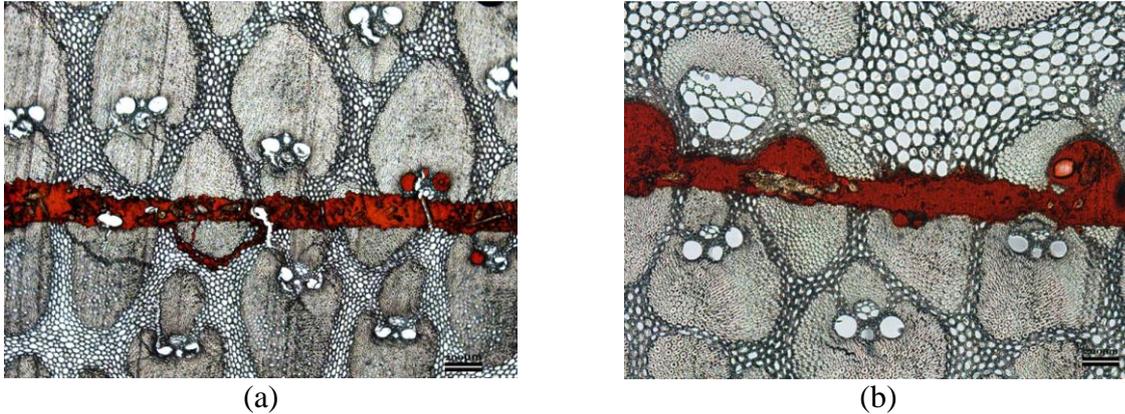
Figura 121 – Dispersão do adesivo nos tecido anômicos das lâminas dentro da combinação de colagem e=e (a) e com os vasos da lâmina interna dentro da combinação de colagem e=i (b)

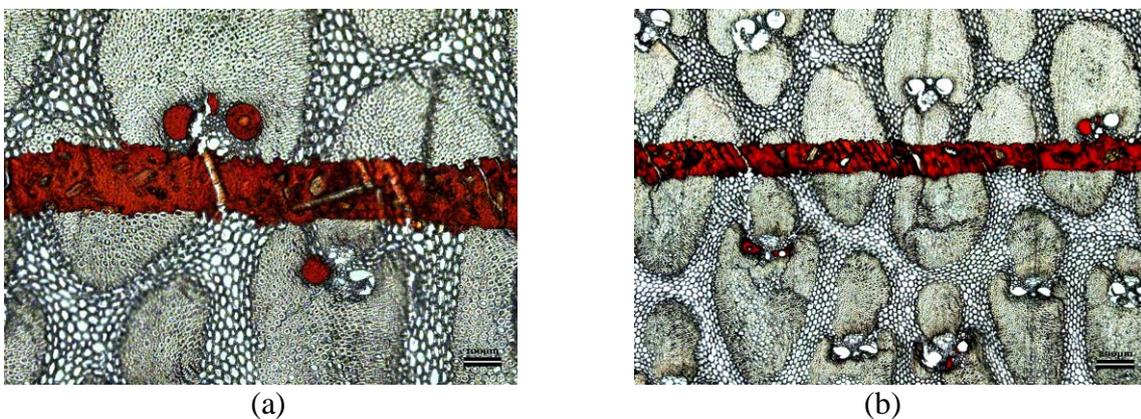
Figura 122 – Combinação de colagem do tipo e=e com vasos próximos (a) e distantes (b) da linha de adesão e preenchidos pelo adesivo

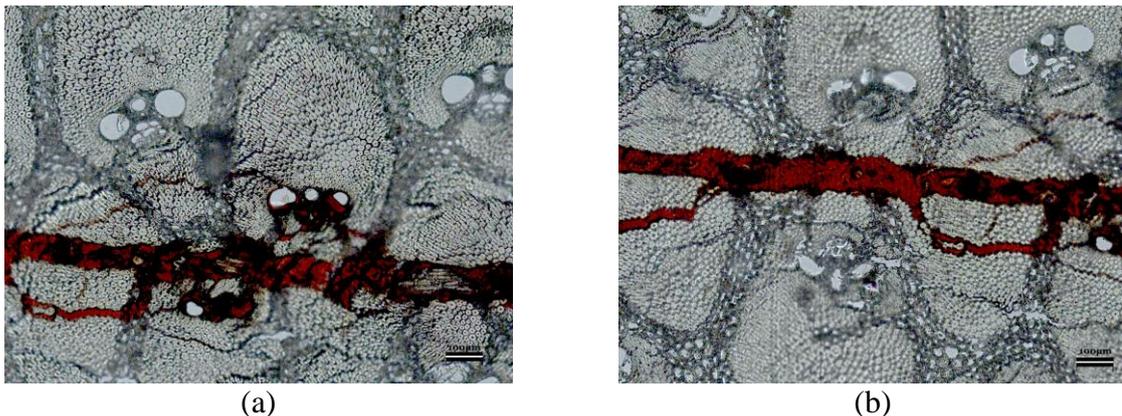
A interação do adesivo com os elementos anatômicos da camada externa da lâmina provoca uma ligação eficiente ao enlaçar alguns feixes de fibras junto à linha de cola. Esse enlace pode ocorrer também através de fissuras existentes nas lâminas. A ancoragem é, portanto, aparentemente eficaz por envolver conjuntos de fibra através de fissuras de um tecido resistente, mas na realidade não foi possível avaliar o efeito favorável ou desfavorável dessas microfissuras que são encontradas de forma frequente nos feixes fibrosos. A Figura 123 mostra exemplos de ancoragem do adesivo em feixes de fibras fissurados de ambas as lâminas que compõem um corpo de prova com a combinação de colagem e=e. Notou-se, na Figura 123 (a) que o adesivo atingiu os vasos através das fissuras existentes entre conjuntos de fibras e, na Figura 123 (b) observou-se que o adesivo enlaçou partes dos feixes de fibras adjacentes à linha contínua de adesão.

Figura 123 – Combinação de colagem do tipo e=e com lâminas que apresentam feixes de fibras fissurados e preenchidos pelo adesivo

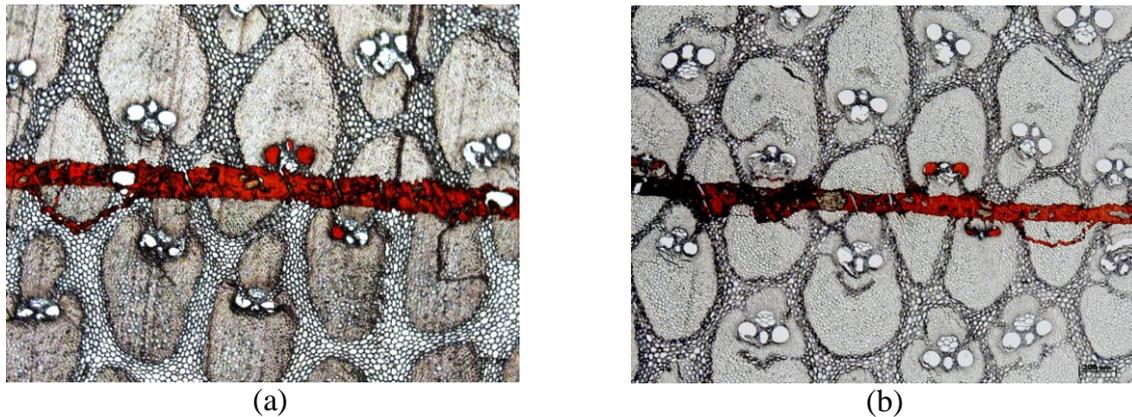
Em lâminas que não apresentaram fissuras nos seus feixes de fibras o adesivo formou uma ligação aparentemente resistente envolvendo os feixes de fibras para junto da linha contínua do adesivo. A Figura 124 (a) exemplifica esse tipo de ligação em que o adesivo contornou um dos feixes de fibras, possibilitando a visualização do seu percurso em relação à sua linha central. A Figura 124 (b) refere-se a outro exemplo da dispersão do adesivo por entre um dos feixes de fibras, notando-se que o espalhamento do adesivo ocorreu através de células parenquimáticas e da fissura existente no feixe de fibras.

Figura 124 – Combinação de colagem do tipo e=e com o adesivo circundando um dos feixes de fibras (a) e passando por entre fibras de um feixe através de uma fissura (b)

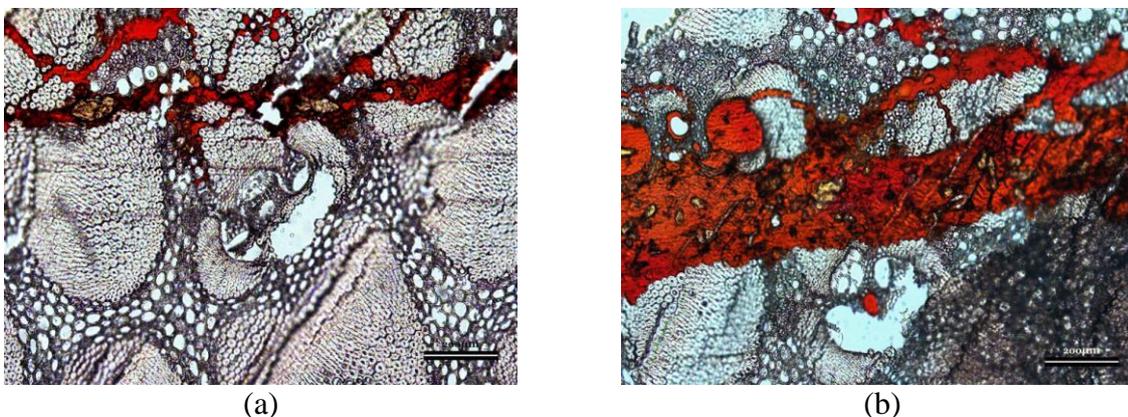
Na combinação de colagem e=i o adesivo raramente envolveu um ou mais feixes de fibras das lâminas, como ocorreu na combinação de colagem e=e, exceto quando os feixes de fibras das lâminas apresentavam fissuras. Observou-se, nas Figuras 125 (a) e (b), que o adesivo preencheu as diversas fissuras dos elementos anatômicos da lâmina e que tal fato ocorreu sistematicamente do lado da camada externa.

Figura 125 – Combinação de colagem do tipo e=i com o adesivo preenchendo as fissuras encontradas em feixes de fibras (a) e preenchendo os vasos através das células do parênquima e de fissuras nos feixes de fibras (b)

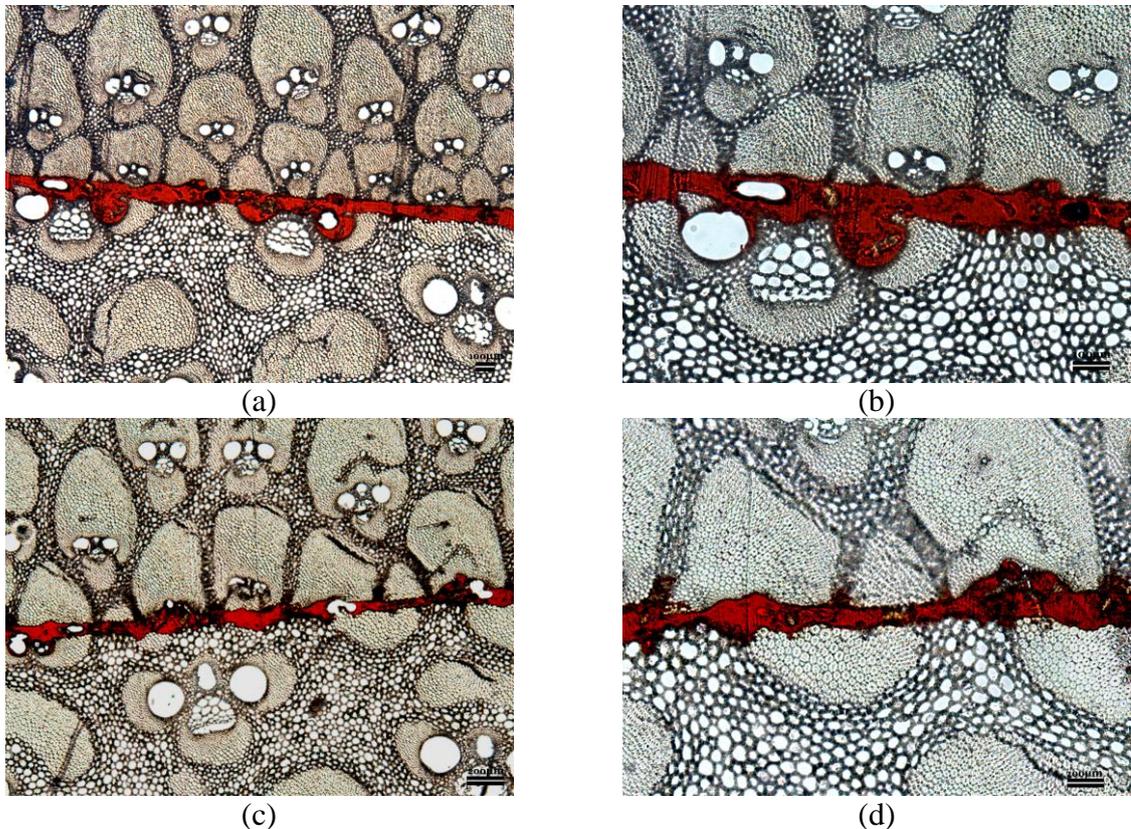
Figura 126 – Adesivo preenchendo vasos do xilema na camada interna da lâmina numa ligação e=i (a), detalhe da maior expansão do adesivo na camada interna (b), ancoragem do adesivo em células parenquimáticas e vasos da camada externa da lâmina (c) e detalhe desse preenchimento (d)

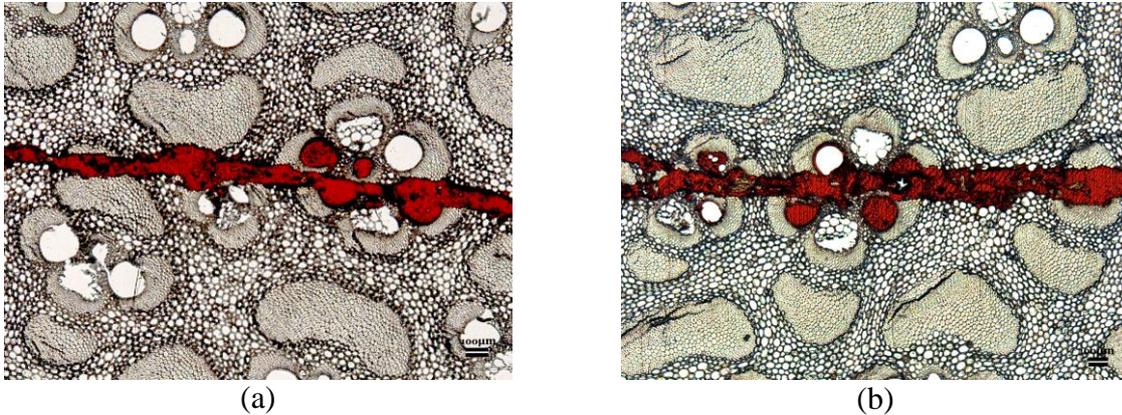
Figura 127 – Combinação de colagem do tipo i=i com o adesivo preenchendo vasos do metaxilema de ambas as lâminas (a) e a ancoragem do adesivo circundando parte de um feixe de fibras através de células parenquimáticas de uma das lâminas e em vasos do metaxilema próximos da linha do adesivo (b)

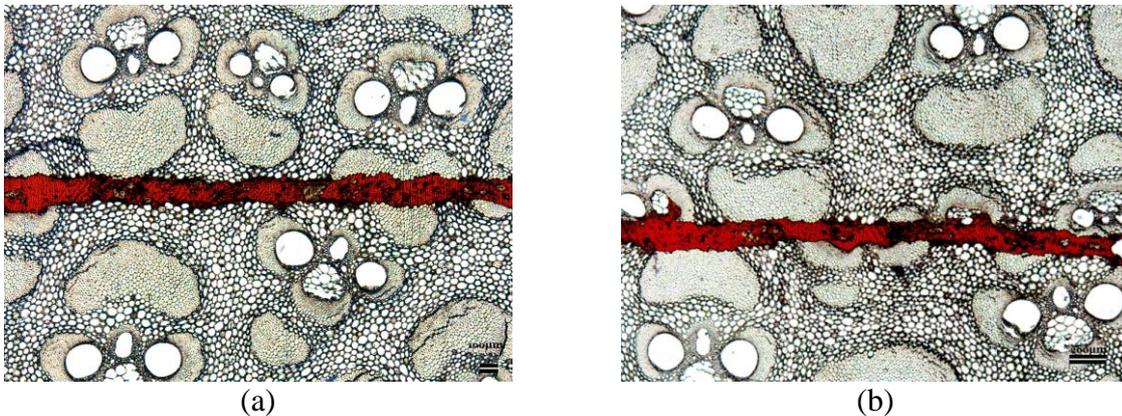
Figura 128 – Combinação de colagem do tipo i=i com o adesivo preenchendo células parenquimáticas próximas (a) e preenchendo alguns dos floemas localizados próximos à linha do adesivo (b)

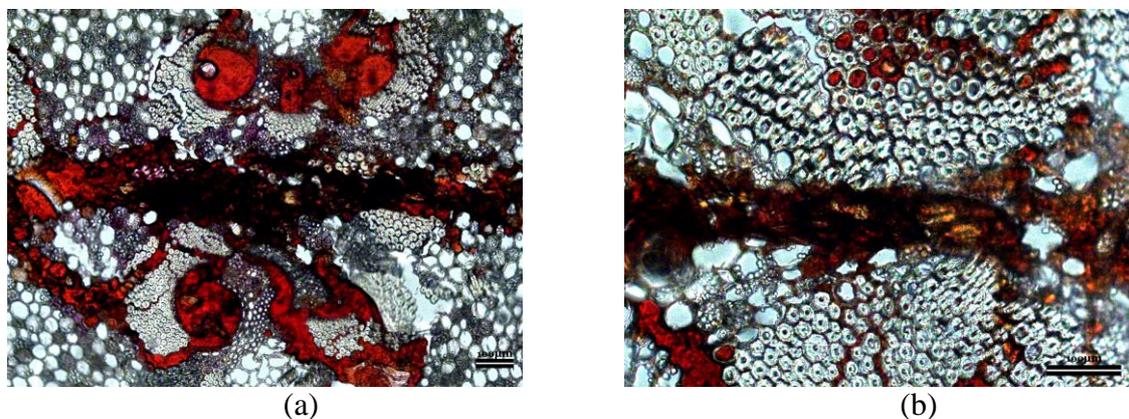
Notou-se que dentro da combinação i=i alguns feixes de fibras das lâminas também apresentaram microfissuras (Figura 129 (a)) e que o adesivo enlaçou algumas células parenquimáticas de uma das lâminas, passando por entre as fibras do cordão do esclerênquima que circunda os vasos até preencher os próprios vasos. Na outra lâmina o adesivo chegou até os vasos através das células do parênquima e do protoxilema. Na Figura 129 (b), observou-se

que o adesivo percorreu fissuras e chegou a preencher alguns lumes de fibras e o interior de algumas células parenquimáticas.

Figura 129 – Combinação de colagem do tipo i=i com o tecido anatômico apresentando fissuras em ambas as lâminas e o adesivo preenchendo vasos através de fissuras e células parenquimáticas (a) e preenchendo fissuras e os lumes de algumas fibras (b)

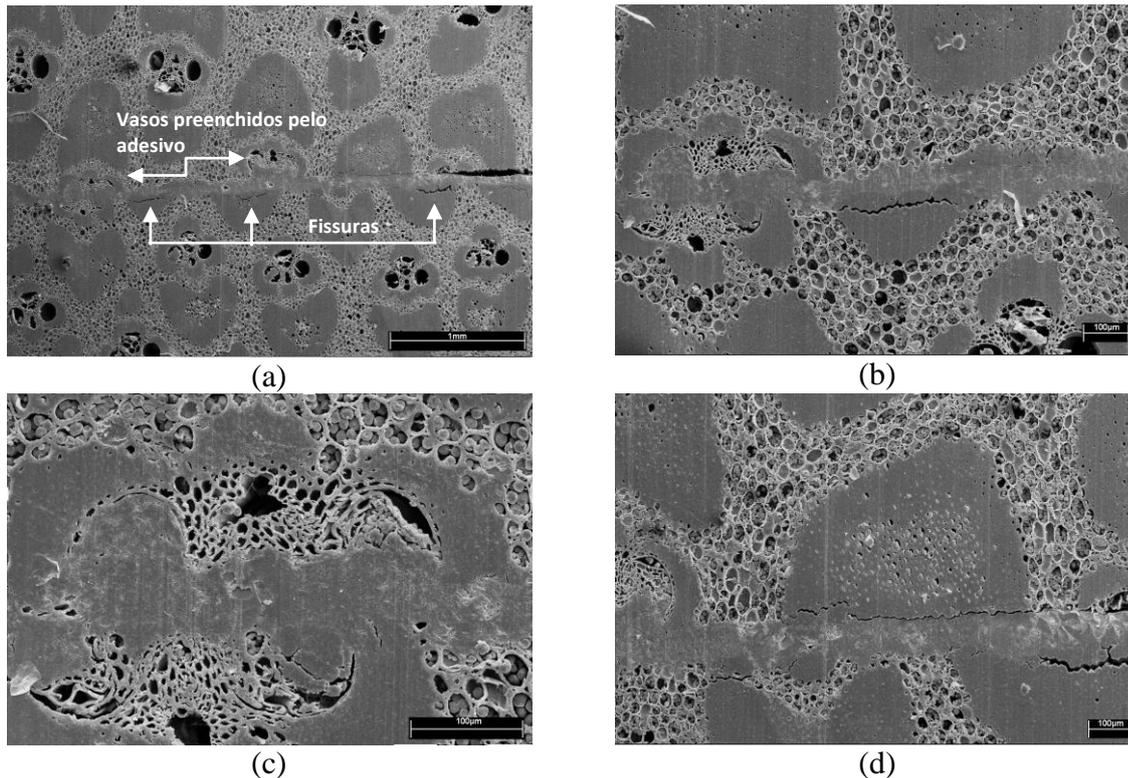
Na combinação de colagem do tipo e=e percebeu-se, nas micrografias do MEV, que as lâminas coladas apresentavam seus feixes vasculares próximos uns dos outros e que a linha do adesivo criada entre elas não se apresentou de forma marcante como a observada na microscopia óptica, mas o contrário ocorreu na visualização das fissuras do tecido lenhoso do material bambu. Foi importante observar fissuras aparentemente prejudiciais em determinadas áreas dos feixes de fibras e, sistematicamente, em regiões próximas à linha do adesivo, que parecem ser oriundas mais de colapso do que da pressão aplicada na colagem do corpo de prova. Na Figura 130 (a), observou-se que o adesivo RF preencheu vasos e, que ao longo da sua linha contínua, alguns feixes de fibras, especialmente em uma das lâminas, apresentavam fissuras. Houve trechos em que o adesivo não formou uma linha retilínea, e que na região onde os vasos do metaxilema das duas lâminas coincidiam de estarem na mesma direção, o adesivo se espalhou ocupando parte do espaço vazio dos 4 vasos formando uma faixa larga de adesivo (Figura 130 (b) e (c)). Percebeu-se que as fissuras ocorriam com frequência, porém não em toda a amostra e geralmente sem distribuição previsível, mas com frequência ocorriam paralelamente e próximas à linha do adesivo (Figura 130 (d)).

Figura 130 – Seção transversal do corpo de prova colado segundo a combinação de colagem e=e (a) com fissuras paralelas e próximas à linha do adesivo (b), espalhamento do adesivo numa região rica em vasos (c) e detalhe de uma fissura paralela e próxima à linha de adesão (d)

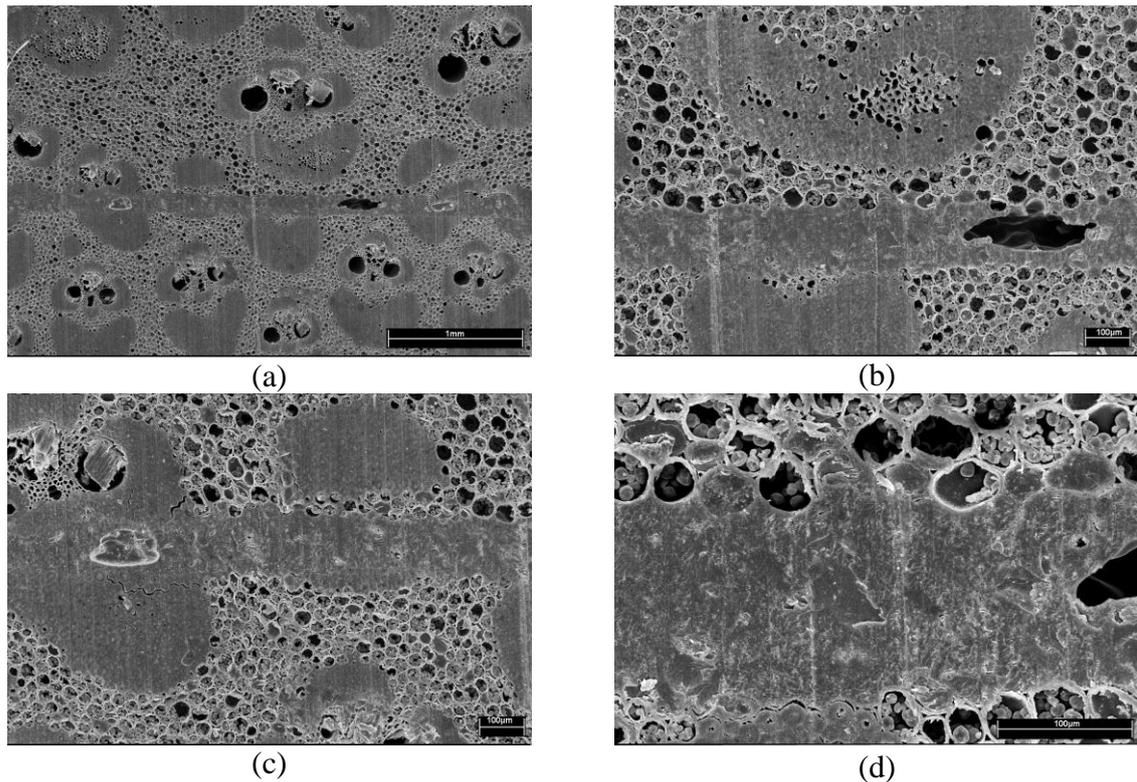
Figura 131 – União de lâminas na combinação e=i (a), com falha de colagem (b), células parenquimáticas preenchidas com adesivo na lâmina externa (c) e na lâmina interna (d)

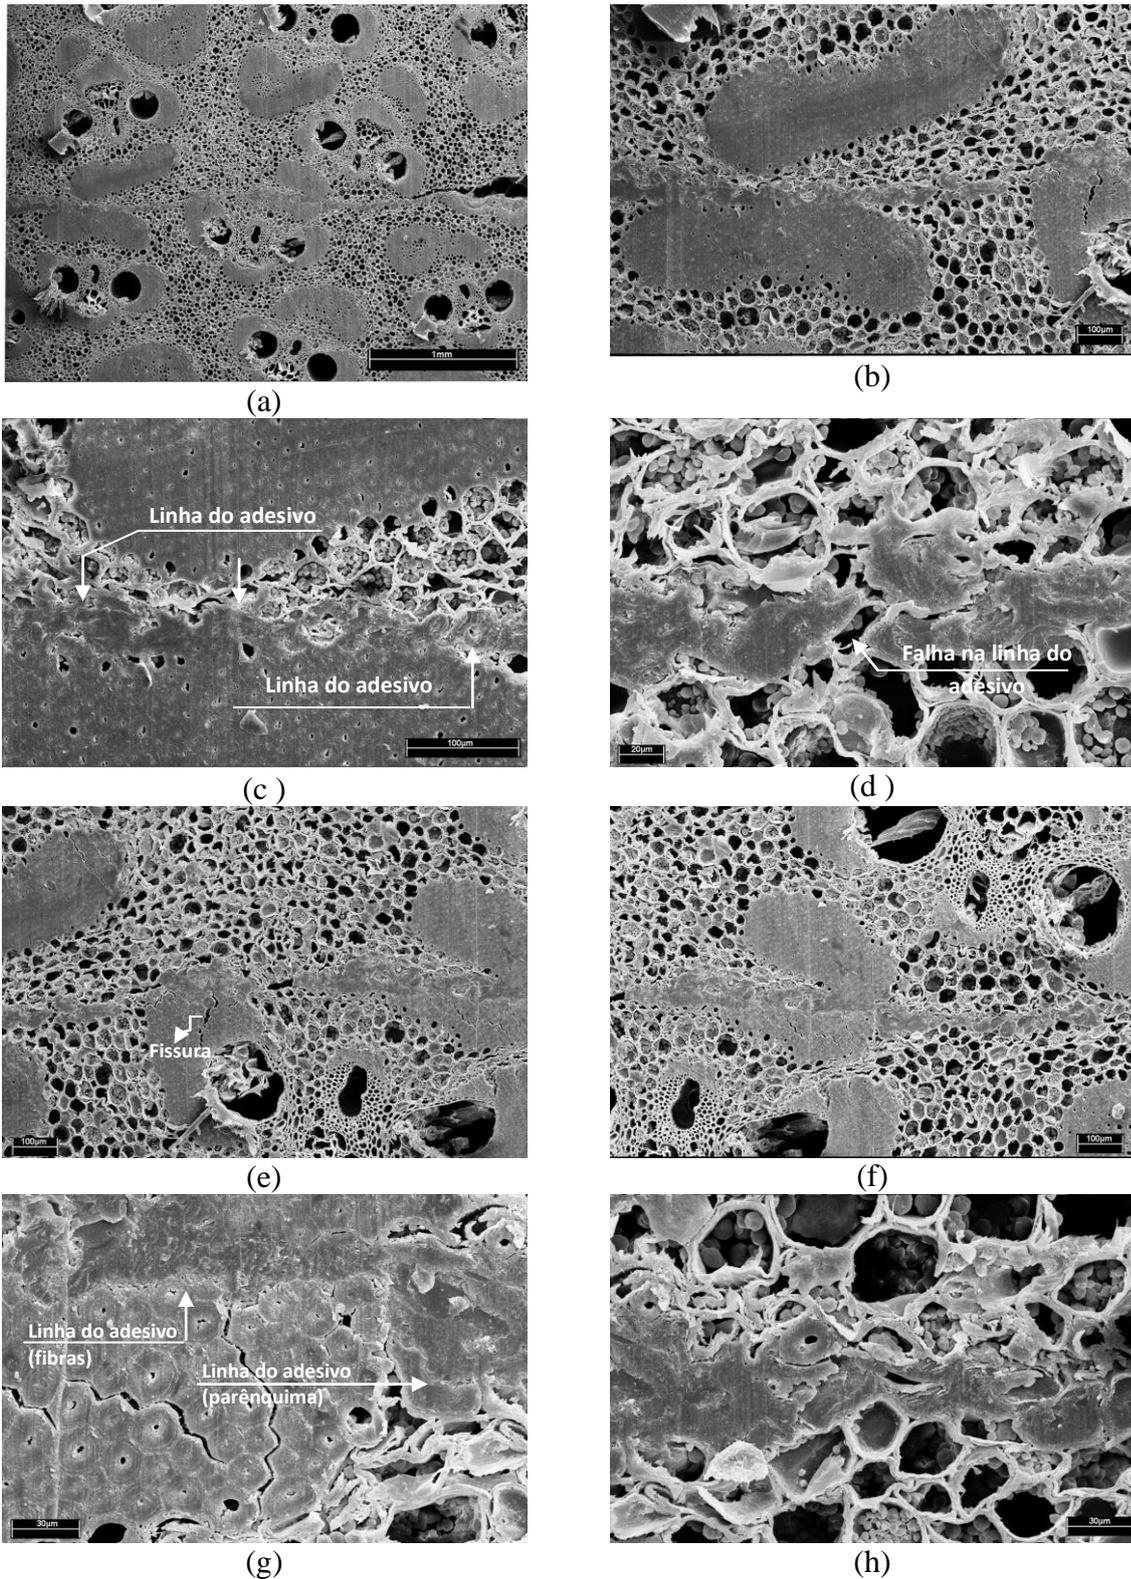
Figura 132 – União de lâminas na combinação i=i (a), com fissuras nos feixes de fibras próximas à linha do adesivo (b) / (e) / (f), continuamente na região dos feixes de fibras (c) / (g), com falha de colagem no tecido do parênquima (d) e preenchimento do adesivo nas células do parênquima (h)

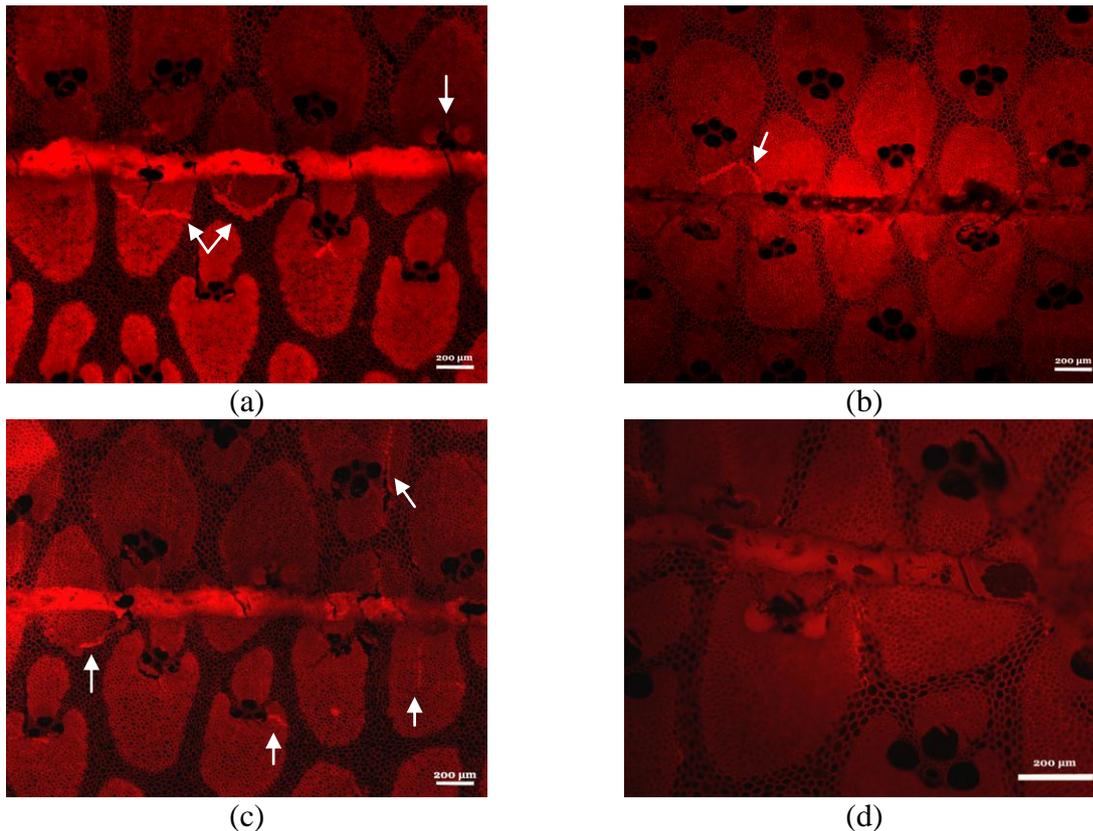
Figura 133 – Fluorescência provocada no adesivo para visualização das alças que envolvem conjuntos de fibras via fissura ou todo o feixe de fibras via parênquima (a), (b) e (c) na combinação de colagem e=i e com o adesivo preenchendo vasos do metaxilema (d)

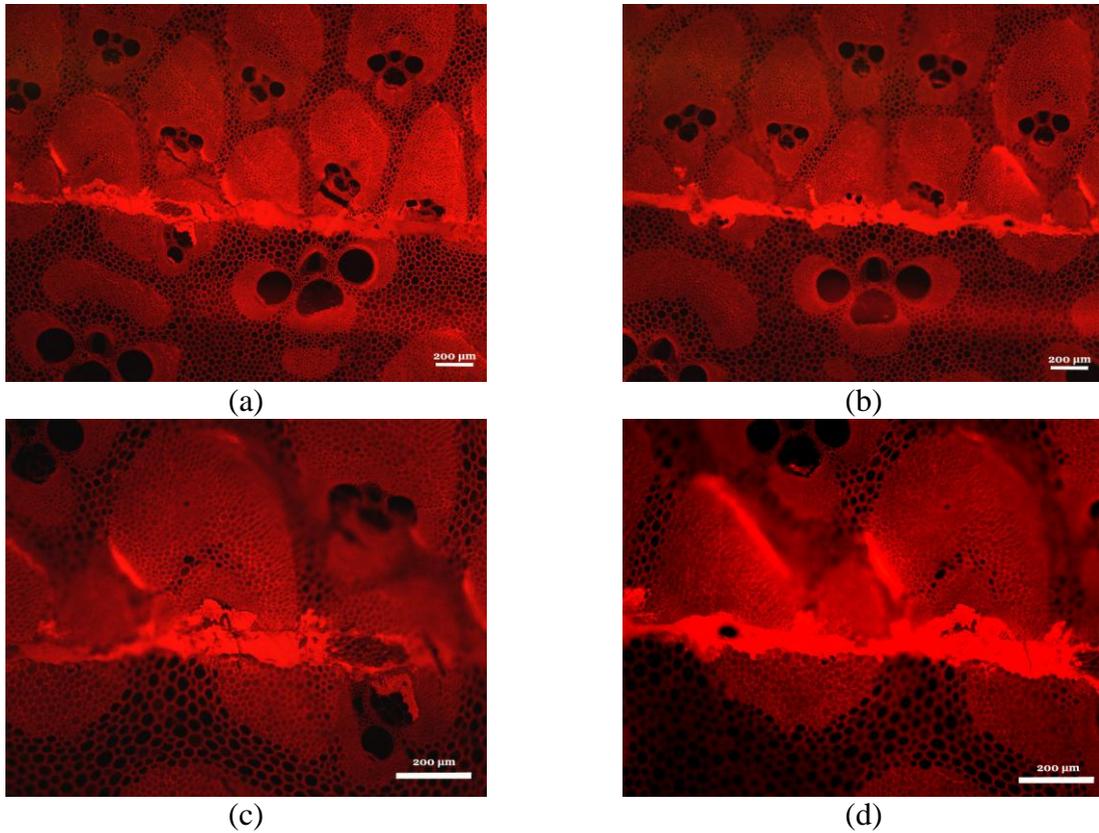
Figura 134 – Adesivo fluorescente realçando a combinação de colagem e=i com o adesivo ramificando na camada externa da lâmina (a) e (b), preenchendo os vasos do metaxilema (c) e contornando parte dos feixes de fibras da camada externa da lâmina (d)

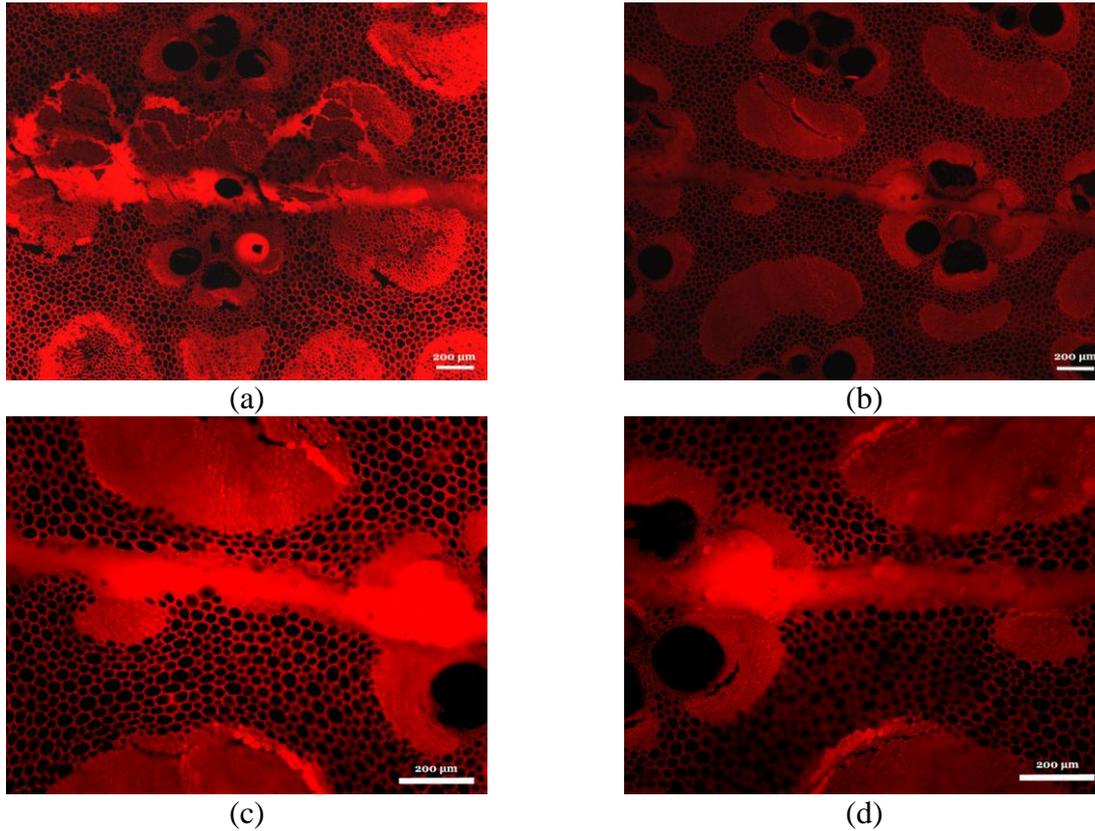
Na Figura 135 (a), notou-se que o adesivo preencheu os vasos junto à linha do adesivo e, na Figura 135 (b), observou-se que o adesivo contornou feixes de fibras fluindo através do tecido parenquimático de borda e que contornou grupos de fibras fluindo por fissuras que atravessam o próprio feixe de fibras. O preenchimento dos vasos pelo adesivo pode ser observado com detalhes nas Figuras 135 (c) e (d).

Figura 135 – Adesivo fluorescente na combinação de colagem e fluido por fissuras ou pelo parênquima de borda (a) e preenchendo os vasos do metaxilema (b), (c) e (d)
