**Ciência do material bambu e tecnologia de sua aplicação em vigas laminadas coladas de  
seção transversal composta**

Tese apresentada para obtenção do título de Doutora em  
Ciências, Programa: Recursos Florestais. Opção em:  
Tecnologia de Produtos Florestais

**Piracicaba  
2013**

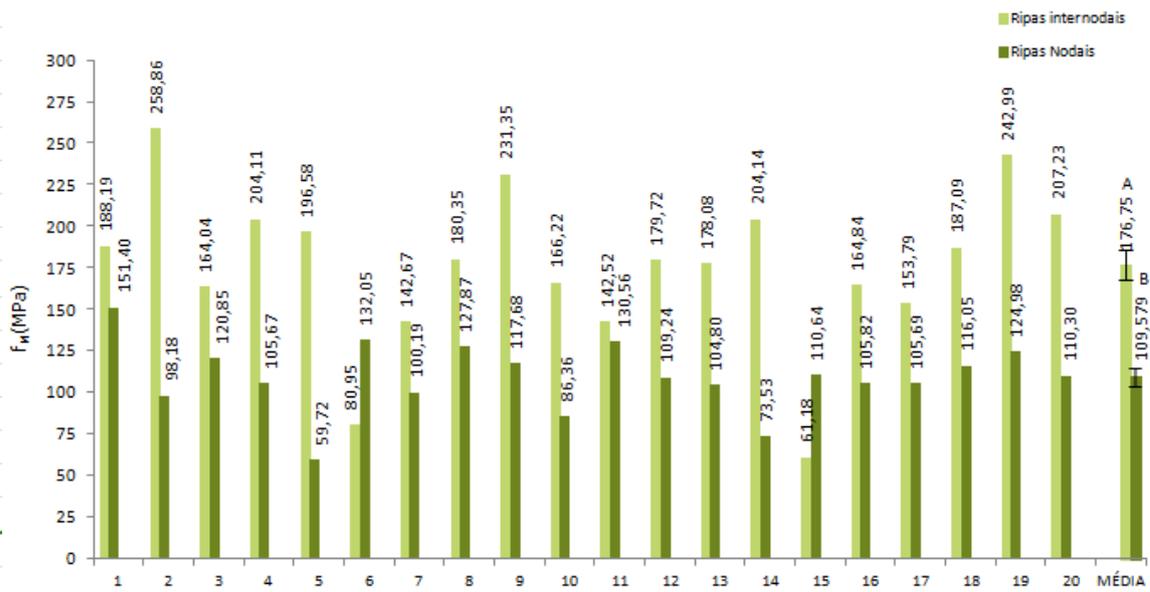
Figura 136 – Resistência à flexão estática ( $f_M$ ) de cada repetição de ripa bruta internodal e nodal e suas respectivas médias

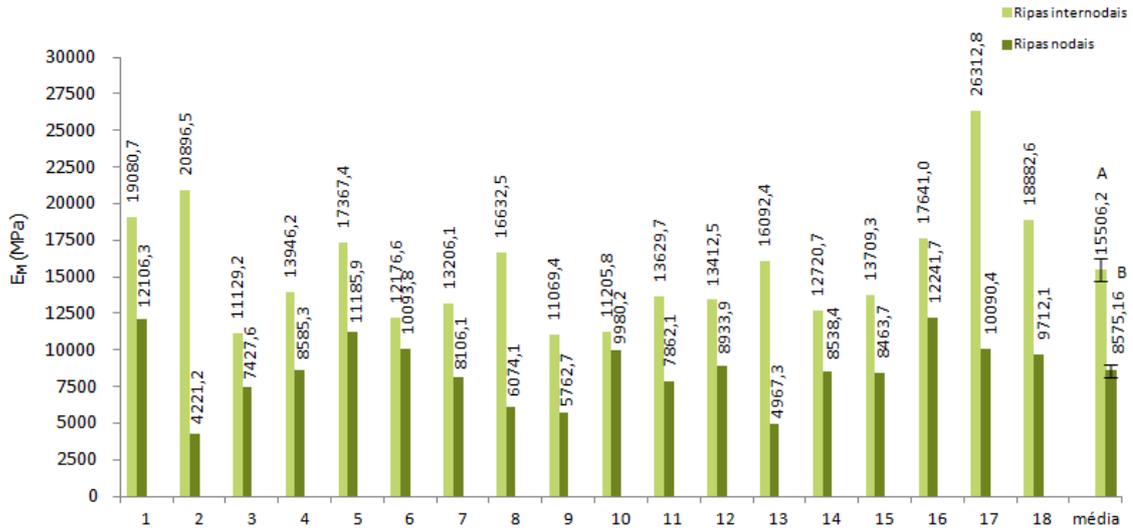
Figura 143 – Módulo de Elasticidade ( $E_M$ ) de cada ripa e as respectivas médias

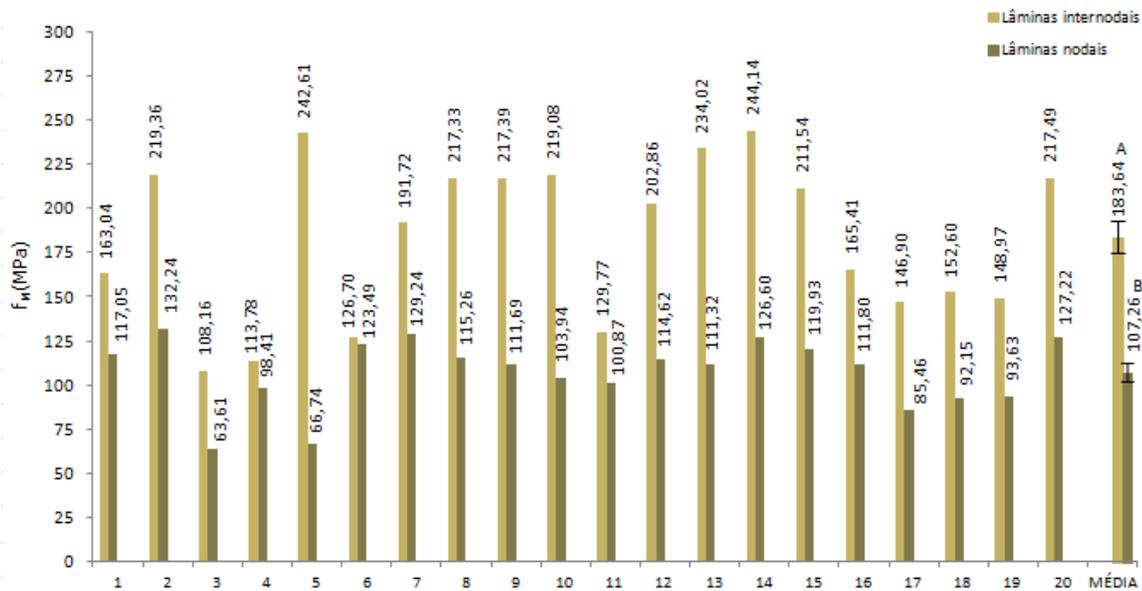
Figura 148 – Módulo de ruptura à flexão ( $f_M$ ) de cada lâmina da amostra e para as repetições do material processado e as respectivas médias

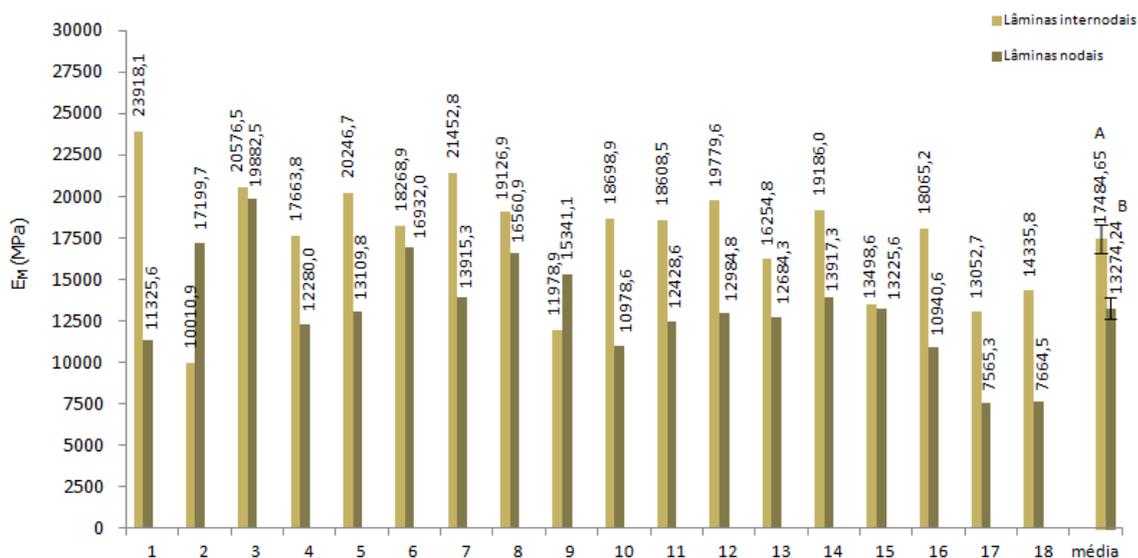
Figura 153 – Módulo de Elasticidade ( $E_M$ ) de cada lâmina para as repetições do material processado e as respectivas médias

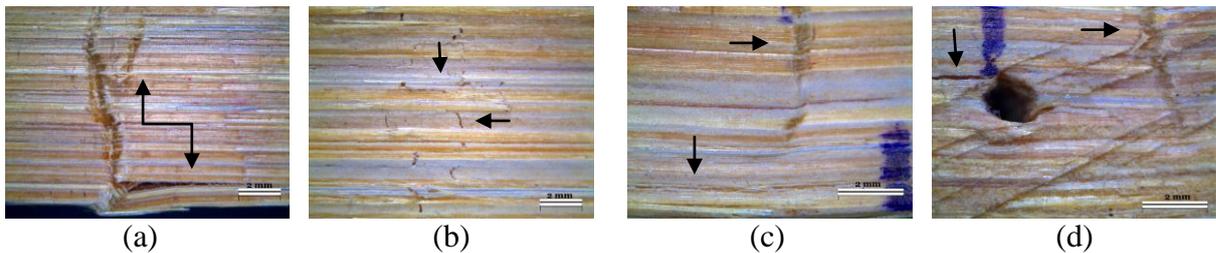
Figura 154 – Corpo de prova da repetição 2 evidenciando as rupturas provocadas pela tensão de compressão na camada externa (a), pela de tração na camada interna (b), ruptura por tensão normal no corpo de prova vista na lateral da ripa (c) e fissura provocada por cisalhamento partindo do furo de fixação do LVDT (d)

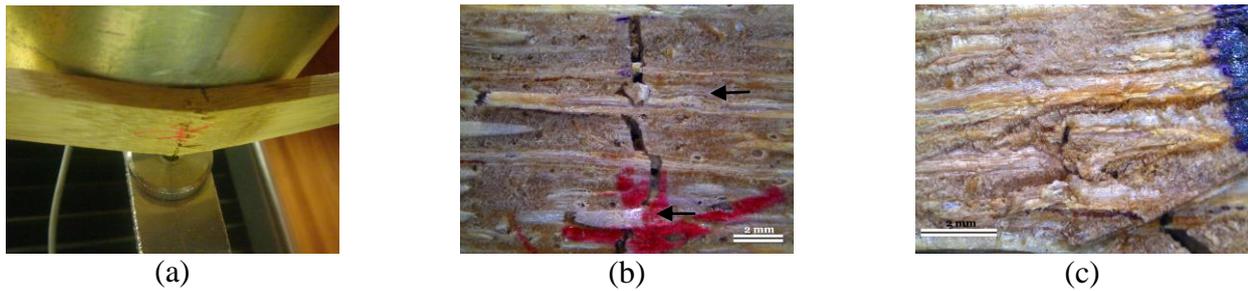
Figura 155 – Ensaio de resistência à flexão estática aplicado ao corpo de prova nodal da repetição 3 (a), ruptura provocada por tensão de tração na superfície da camada interna (b) e na borda lateral (c)

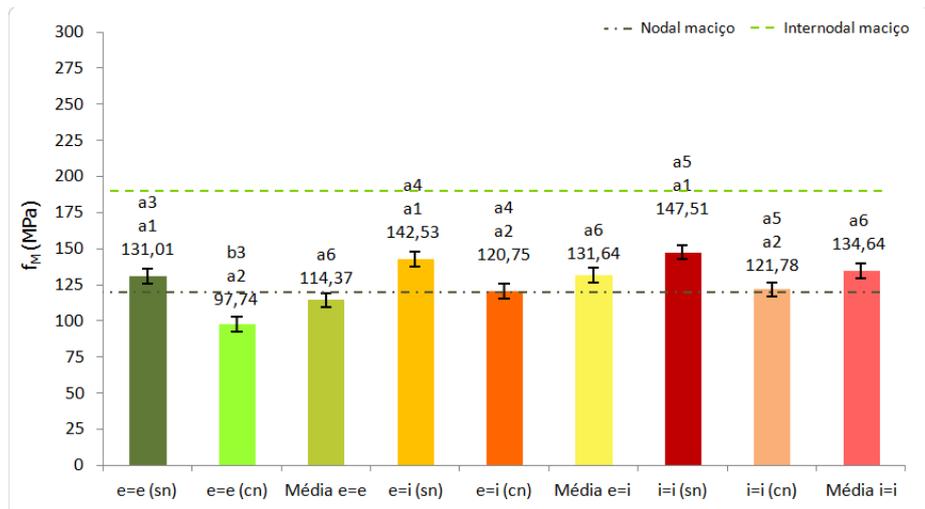
Figura 157 – Médias dos módulos de ruptura para as repetições de BLC dentro das combinações de colagem estudadas

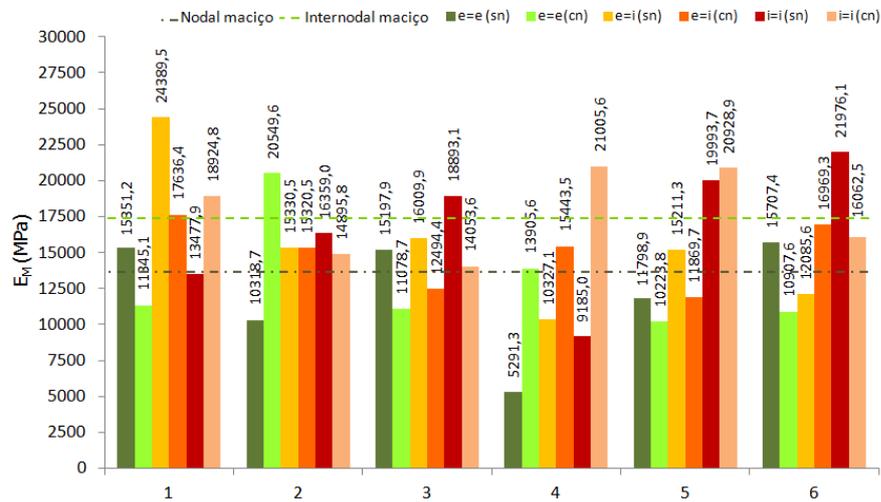
Figura 158 – Módulos de elasticidade para as Repetições de BLC dentro das combinações de colagem estudadas

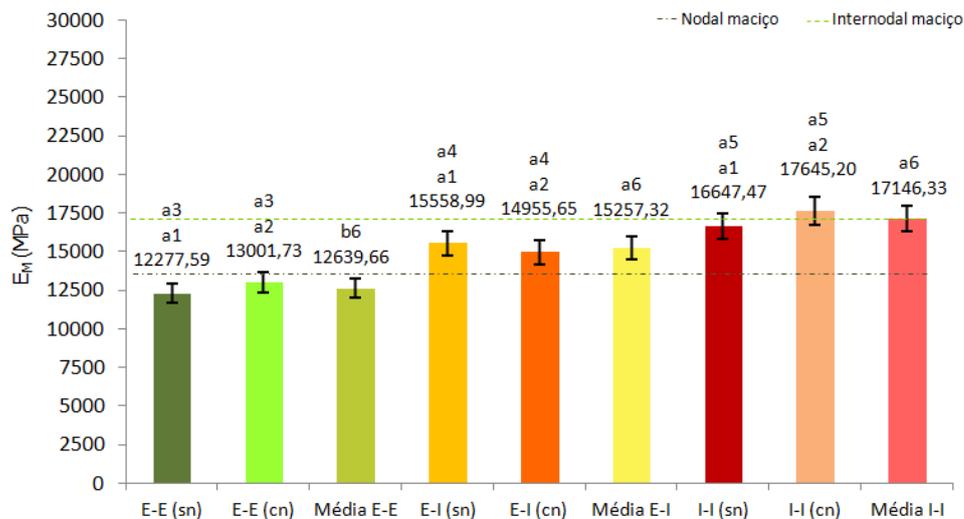
Figura 159 – Média dos módulos de elasticidade para as Repetições de BLC dentro das combinações de colagem estudadas

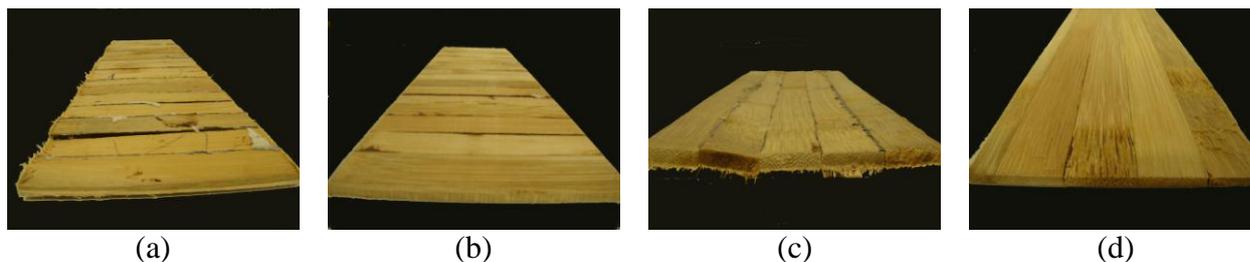
Figura 164 – Painéis individuais de  $BLC_{90^\circ}$  sem plainar (a) e plainado (b) e painéis de  $BLC_{0^\circ}$  sem plainar (c) e plainado (d)

Em alguns painéis individuais notou-se que as primeiras duas lâminas do painel apresentaram sinais de movimentação dentro da fôrma, ou seja, houve acomodação das lâminas durante a aplicação da carga, pois alguns painéis apresentaram as lâminas mencionadas desalinhadas das demais (Figura 164 (c)). Todos os defeitos estão relacionados com a ancoragem do adesivo entre as lâminas e entre as camadas que compõem a viga (Figura 150 (c)), pois os painéis individuais produzidos com lâminas que possuíam defeitos do processamento mecânico ocasionaram na irregularidade das superfícies de alguns painéis, dificultando o contato direto entre painéis individuais, ou seja, entre as camadas da viga no momento da prensagem, o mesmo ocorreu para as vigas produzidas com pelo menos um painel (camada) que tenha sofrido acomodação das lâminas da carga durante o processo de prensagem. Para corrigir os defeitos dos painéis individuais houve o reprocessamento mecânico das superfícies dos painéis individuais acarretando no favorecimento da ancoragem do adesivo entre as camadas devido a maior área de contato entre elas, esse reprocessamento ocasionou na elevação da resistência à flexão e do módulo de elasticidade. Nota-se na Figura 164 que o reprocessamento das superfícies dos painéis individuais de bambu laminado colado  $0^\circ$  ( $PBLC_{0^\circ}$ ) na plaina desengrossadeira e, dos painéis individuais de bambu laminado colado  $0^\circ/90^\circ$  ( $PBLC_{0^\circ/90^\circ}$ ) na lixa amenizou certos defeitos, como por exemplo, o da desigualdade de espessura ao longo dos painéis, observa-se que o  $PBLC_{0^\circ/90^\circ}$  sem reprocessamento da Figura 164 (a) apresenta superfície com espessura irregular e, que após o tratamento de regularização da superfície em lixa (Figura 164 (b)) o defeito foi de certa forma solucionado. A Figura 164 (c) mostra um  $PBLC_{0^\circ}$  sem o reprocessamento mecânico com defeito oriundo da acomodação das lâminas durante o carregamento da carga e, após o reprocessamento da superfície na plaina desengrossadeira (Figura 164 (d)).

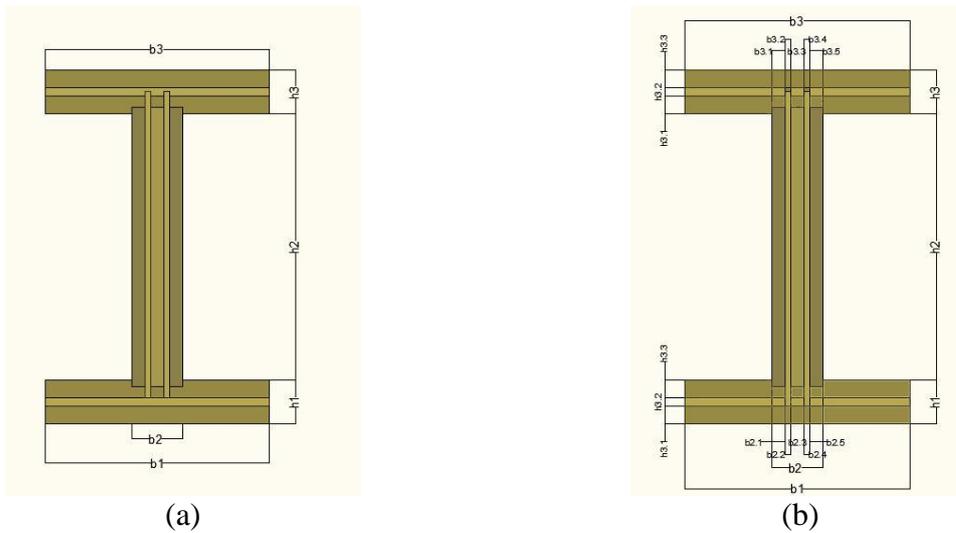
Figura 171 – Seção transversal da viga “I” considerada de alma e mesas maciças (a) e laminadas como foram fabricadas (b)
