# CAPÍTULO 5.

## **ESTUDO DE CASO: APO DO HOSPITAL UNIVERSITÁRIO DE LONDRINA**

O estudo de caso é uma pesquisa de Avaliação Pós Ocupação (APO), que foi desenvolvida nas principais unidades do Hospital Universitário de Londrina, conhecido apenas como HU, considerando-se principalmente os aspectos relacionados à qualidade dos ambientes: conforto térmico, acústico, iluminação, acessibilidade, adequação dos espaços às atividades desenvolvidas no ambiente, empregando-se para tanto, a metodologia recomendada por PREISER (1988), ORNSTEIN (1992), ROMÉRO (2003).

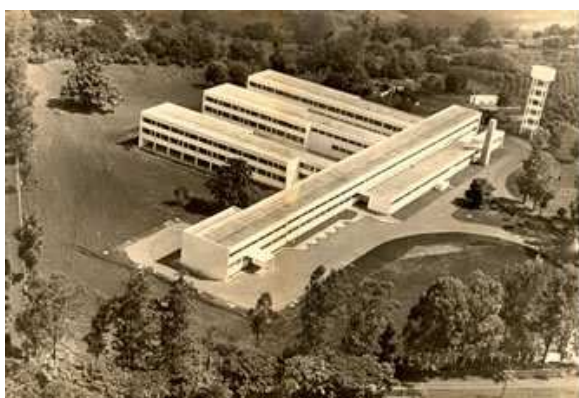
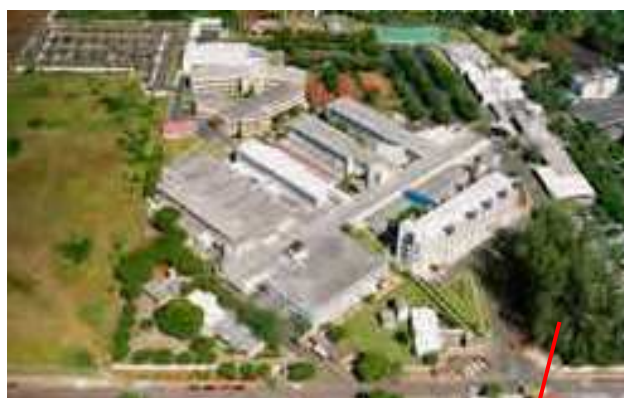
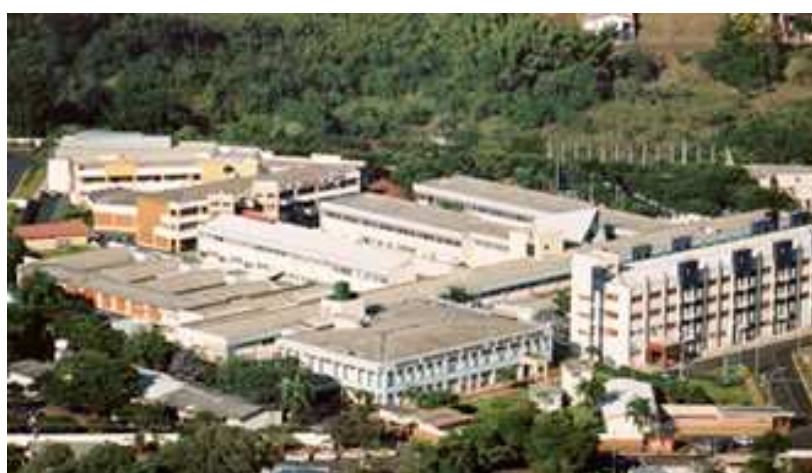
Figura 5. 11, Figura 5. 12 e Figura 5. 13 Ampliações físicas e vista atual do HU

O atual edifício foi inaugurado em 1967, funcionando como sanatório, o Sanatório Noel Nutels, com 400 leitos, passando a abrigar a partir de 1975 o HU juntamente com o sanatório e a partir de 1979, apenas o HU. Várias reformas, ampliações e adaptações foram feitas nesses quase 30 anos.

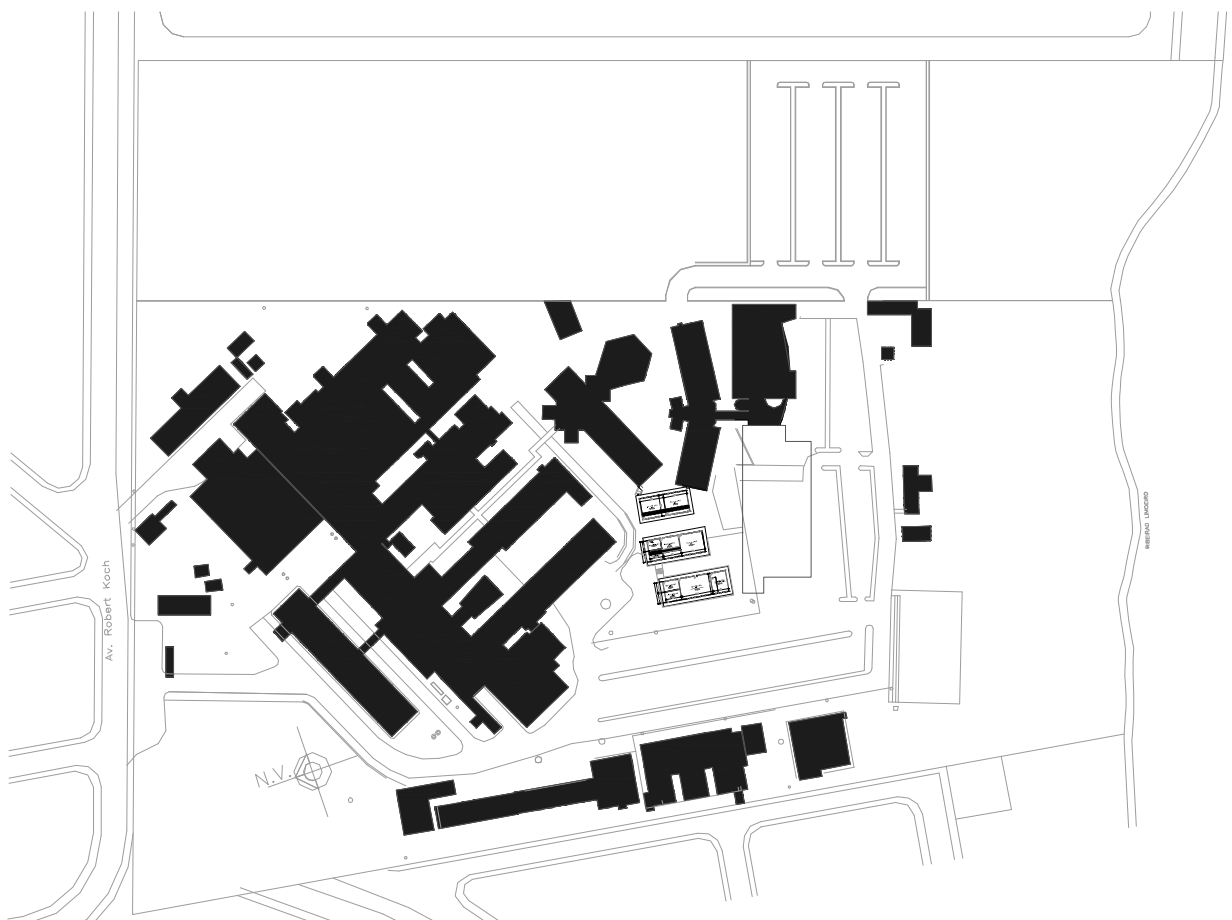
Figura 5. 14 Implantação geral do HU

O HU, como se verifica pelas fotos e pelas plantas, tinha, quando implantado, uma tipologia marcadamente pavilhonar, composta por três alas paralelas, orientadas no sentido nordeste-sudoeste. Percebe-se claramente que com as ampliações e reformas, essa característica formal se alterou, implicando no prejuízo da ventilação e iluminação naturais, pois a direção predominante das brisas na região é proveniente do leste. Quanto à insolação, a implantação não é a mais adequada, como veremos na análise das unidades, pois as janelas, na maior parte das que estão situadas nas três alas principais, estão orientadas para nordeste ou sudoeste, recebendo, assim, sol nas manhãs e tardes, ora de um lado, ora do outro, o ano todo, e os blocos da entrada com suas fachadas principais envidraçadas e orientadas para o norte, recebem insolação praticamente o ano todo, durante o dia inteiro.

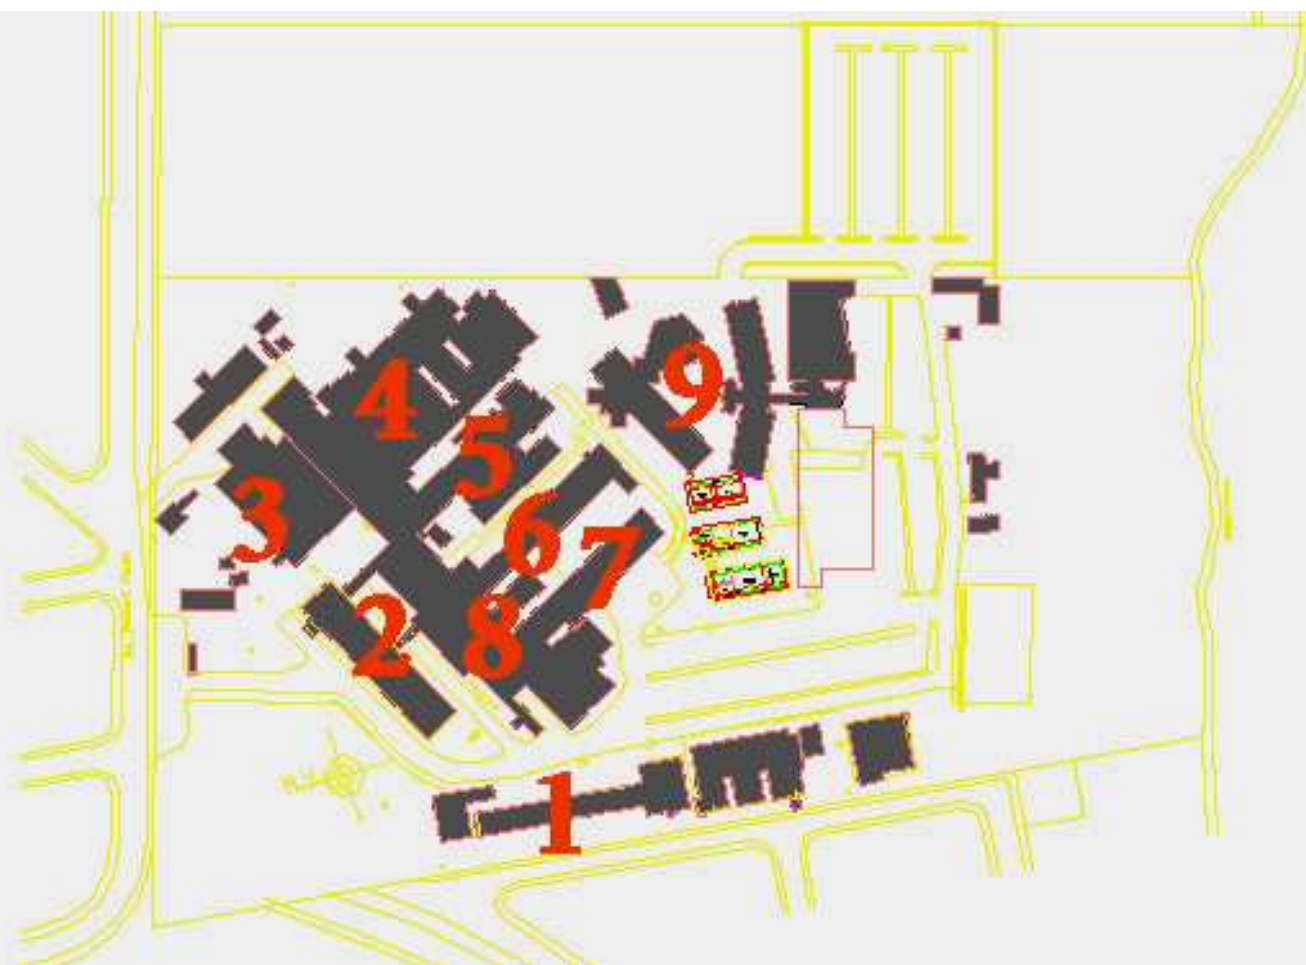
Figura 5. 15 Setorização do HU

A HU tem em sua setorização física, logo na entrada, à direita, o Almojarifado e Manutenção (1). A Administração ocupa o pavimento superior do primeiro edifício, logo na entrada da edificação principal e a Farmácia, no mesmo edifício, se acha no térreo (2). À esquerda, ainda no térreo tem o Hemocentro, com o Centro Cirúrgico e a Esterilização de Material ocupando o primeiro pavimento (3). No térreo, atrás do Hemocentro, com entrada lateral, tem o Pronto-Socorro e a Radiologia e mais atrás os Ambulatórios, ocupando a área vazia à esquerda dos três pavilhões originais (4). No primeiro pavilhão da esquerda, ampliado, hoje tem, no térreo, a Pediatria, UTI Pediátrica e atrás, sem comunicação física, o setor de Moléstias Infecciosas e no pavimento superior, a UTI adultos (5). No subsolo tem

ainda o Laboratório Clínico. Na ala do meio, no térreo, fica a UTI Neonatal com Maternidade na parte posterior e no pavimento superior, a Unidade de Internação Feminina. No subsolo tem a Anatomia Patológica (6). Na ultima ala, à direita, tem no térreo, a Lavanderia e Banco de Leite e no pavimento superior, a Unidade de Internação Masculina (7). No subsolo tem salas de aula. No corpo principal tem ainda no térreo, próximo à Lavanderia, a Cozinha e no pavimento superior, o setor de Tisiologia (8). Atrás de todo esse bloco principal tem a parte acadêmica do Centro de Ciências da Saúde (CCS), com as Salas de Aula, a Biblioteca, o Anfiteatro, a Cantina e os Departamentos (9).

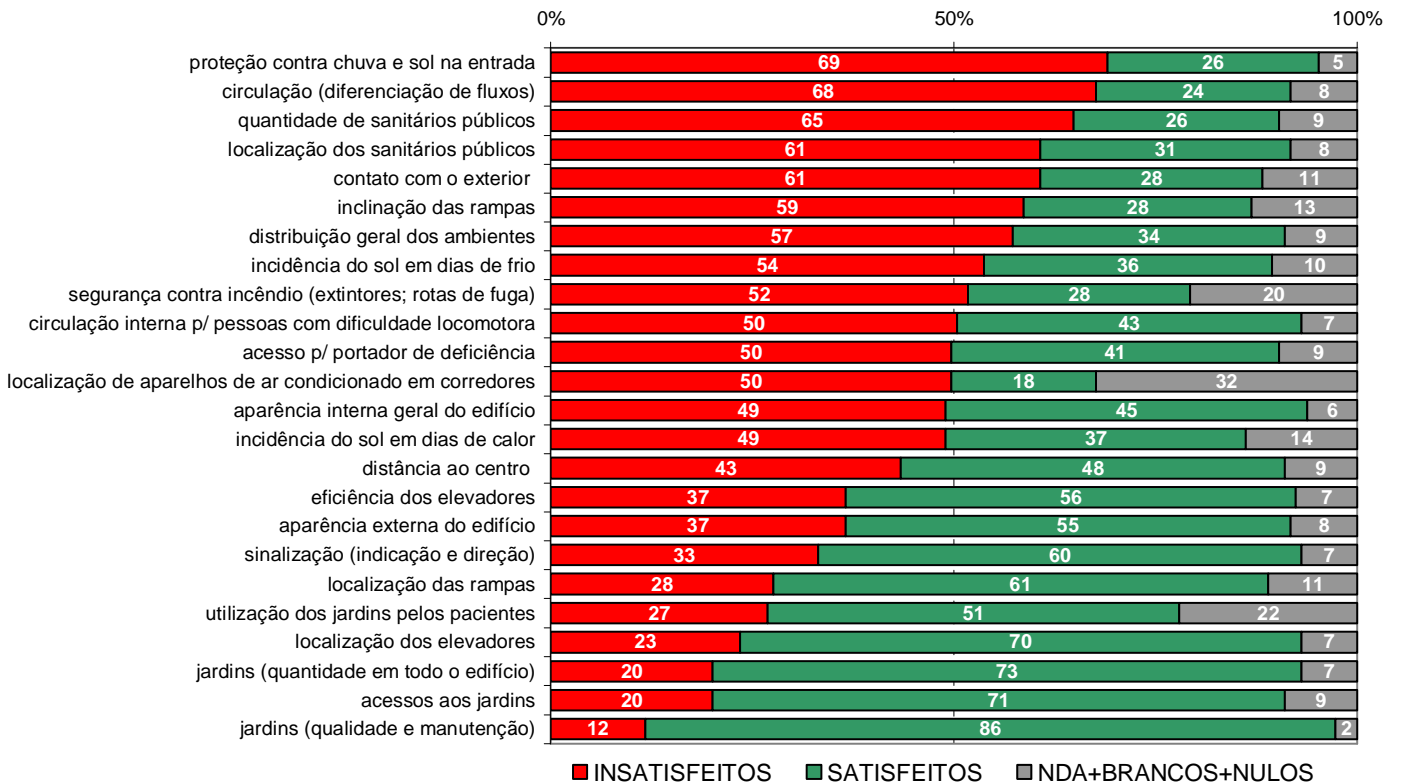
Gráfico 5. 3 e Gráfico 5. 4 Avaliação do edifício (Pareto) e Grau de satisfação para os funcionários

- o local de entrada, que não possui proteção contra chuva e sol, com 69% de insatisfação;
- a circulação, com problemas na diferenciação de fluxos, com 68% de insatisfação;
- a quantidade de sanitários públicos, apenas um masculino e um feminino, com 65% de insatisfação;
- a localização dos sanitários públicos, na recepção, com 61% de insatisfação;
- a quantidade insuficiente de janelas e aberturas para um contato com o exterior, com 61% de insatisfação;
- a inclinação das rampas, de 10%, com 59% de insatisfação;
- a distribuição dos ambientes, com 57% de insatisfação;
- a incidência do sol em dias de frio, com 54% de insatisfação;
- a segurança contra incêndio, com 52% de insatisfação;

- a circulação interna e o acesso para pessoas com dificuldade locomotora, com 50% de insatisfação;

- a localização dos aparelhos de ar condicionado nos corredores, também com 50% de insatisfação, porém 32% dos respondentes assinalaram NDA, deixaram em branco ou anularam a resposta;

- a aparência interna do edifício, com 49% de insatisfação contra 45% de satisfação, e

- a incidência do sol em dias de calor, com 49% de insatisfação.

- a qualidade e a manutenção dos jardins, com 86% de satisfação;

- a localização dos elevadores, com 70% de satisfação;

- a sinalização, placas indicativas e de direção, com 60% de satisfação;

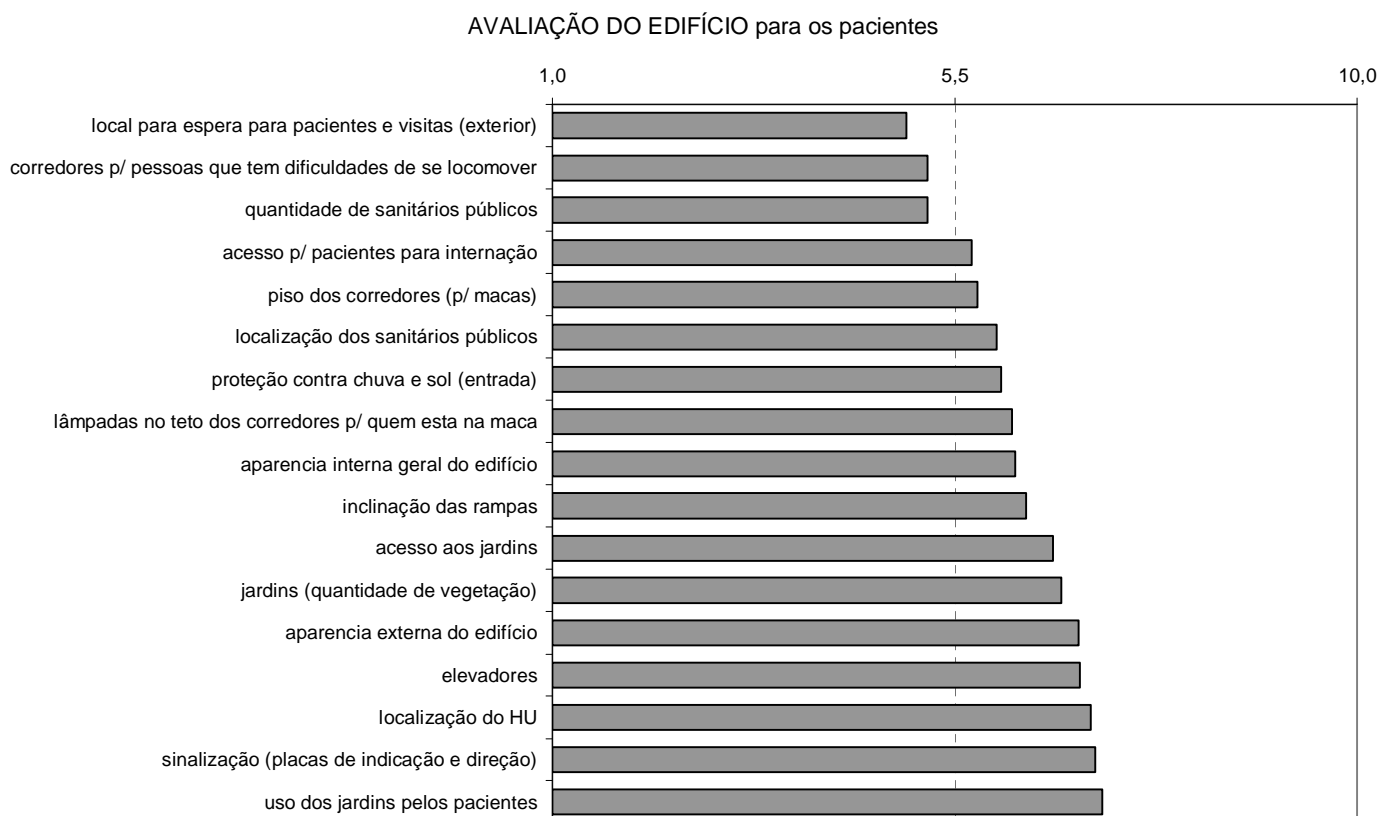
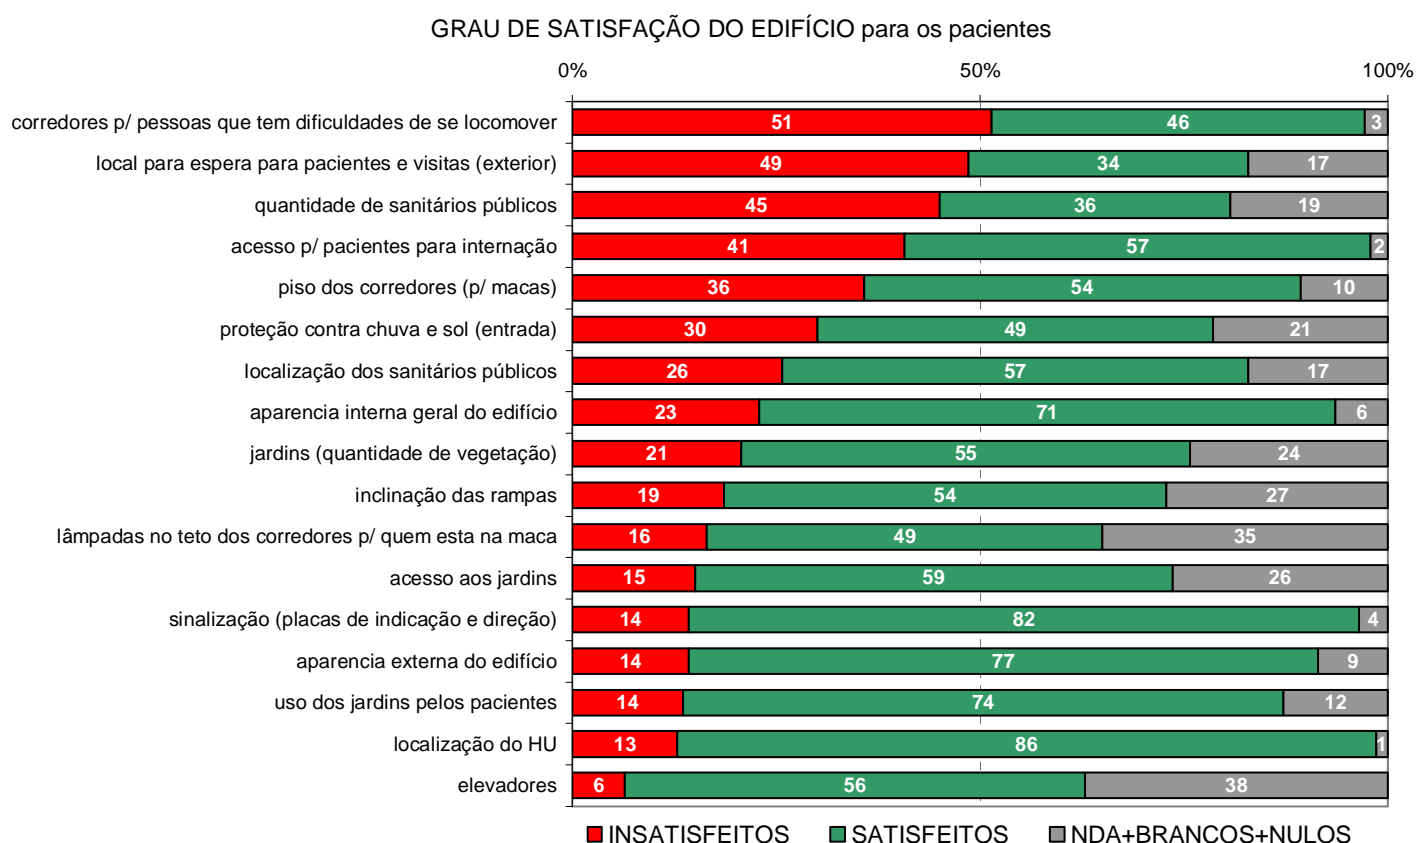
Gráfico 5. 5 e Gráfico 5. 6 Avaliação do edifício (Pareto) e Grau de satisfação para os pacientes

- os corredores para as pessoas com dificuldade de locomoção, com 51% de insatisfação;

- o local para espera no exterior, com 49% de insatisfação, e

- a quantidade de sanitários públicos, com 45% de insatisfação.

- a localização do HU, com 86% de satisfação;

- a sinalização, placas indicativas e de direção, com 82% de satisfação;

- a aparência externa do edifício, com 77% de satisfação;
