**LEVANTAMENTO E DIAGNÓSTICO GEOLÓGICO-  
GEOTÉCNICO DE ÁREAS DEGRADADAS NA CIDADE DE  
SÃO CARLOS - SP, COM AUXÍLIO DE  
GEOPROCESSAMENTO**

Tese apresentada à Escola de  
Engenharia de São Carlos da  
Universidade de São Paulo como  
parte dos requisitos para a obtenção  
do Título de Doutor em Geotecnia

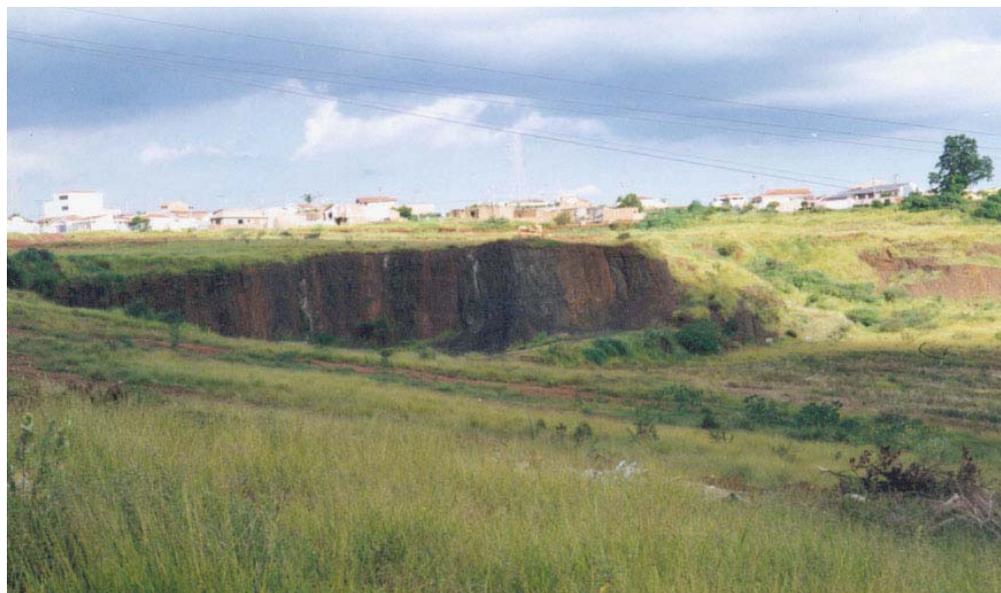
rocha são ou pouco alterada. Na região sudoeste da área, próximo à região das cuestas basálticas, ocorrem exposições maiores dessas rochas (Figura 5.1), onde em alguns locais foram instaladas pedreiras para exploração de pedra britada.

Figura 5.1- Área de exposição das rochas basálticas da Formação Serra Geral, na região sudoeste do núcleo urbano.

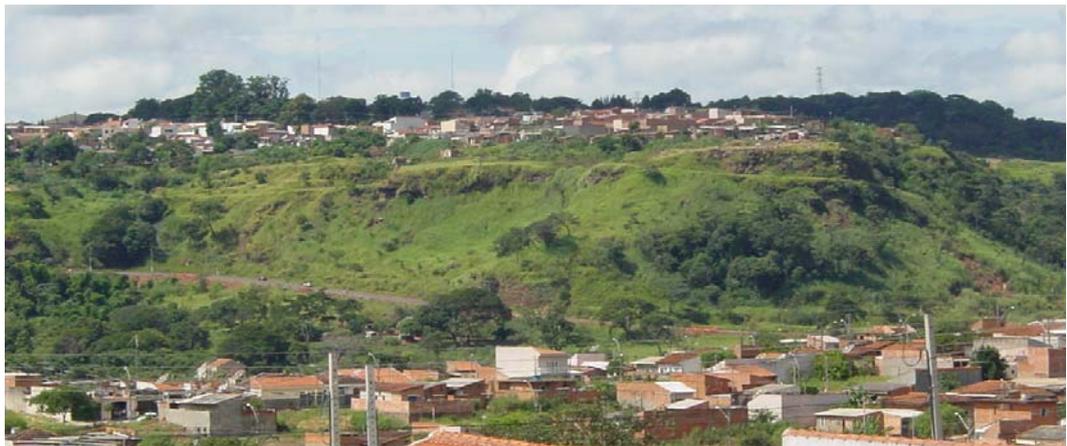
A Formação Botucatu (Figura 5.2) é representada na área por arenitos homogêneos de origem eólica, com estratificações cruzadas de médio a grande porte. Em algumas partes, como na região sudoeste da área, encontra-se silicificado e compõem, juntamente com os basaltos, um relevo de cuestas. No entanto, na maior parte está recoberto pelas rochas básicas da Formação Serra Geral e pelos Arenitos da Formação Itaqueri. A maior área de afloramento encontra-se na região oeste da cidade, englobando os bairros da Cidade Aracy e Antenor Garcia, onde extensas áreas de solos arenosos, provenientes de sua alteração, estão sujeitas a intensos processos erosivos (Figura 5.3).

Figura 5.3- Região de afloramento da Formação Botucatu, à oeste do núcleo urbano.

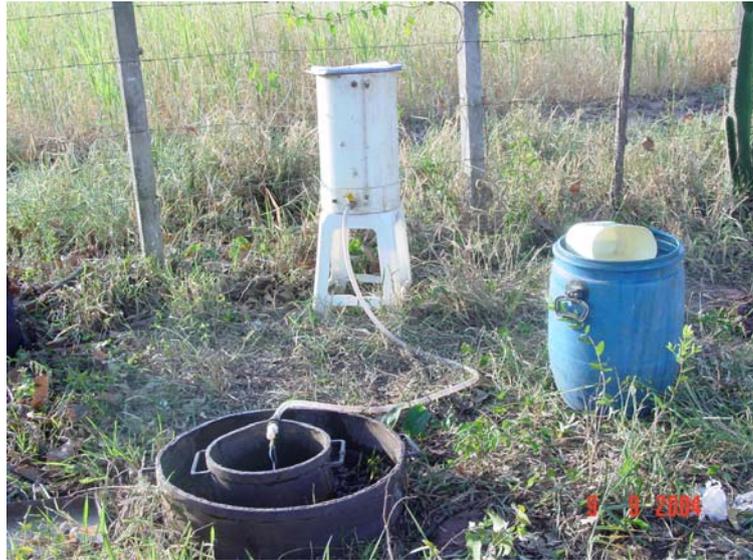
Figura 5.5: Esquema de montagem e execução do ensaio de infiltração pelo método do Anel Duplo.

Em função da importância da informação sobre as características de infiltração de água nos solos e a falta destes dados em trabalhos prévios, optou-se por realizar na área de estudo o método padrão de determinação da taxa de infiltração nos solos in situ, usando o Infiltrômetro de Anel Duplo (IAD) (ASTM-D 3385-03, 2003). Para sua realização são utilizados dois anéis metálicos com 60 e 30 cm de diâmetros, cravados de forma concêntrica. Após a instalação dos anéis, inicia-se o suprimento de água com registro do volume de água infiltrado, procedimento que deve ser mantido até a estabilização da taxa de infiltração (tempo varia conforme o solo, normalmente mais que 3 horas). A Figura 5.5 mostra o esquema de montagem e execução do ensaio.

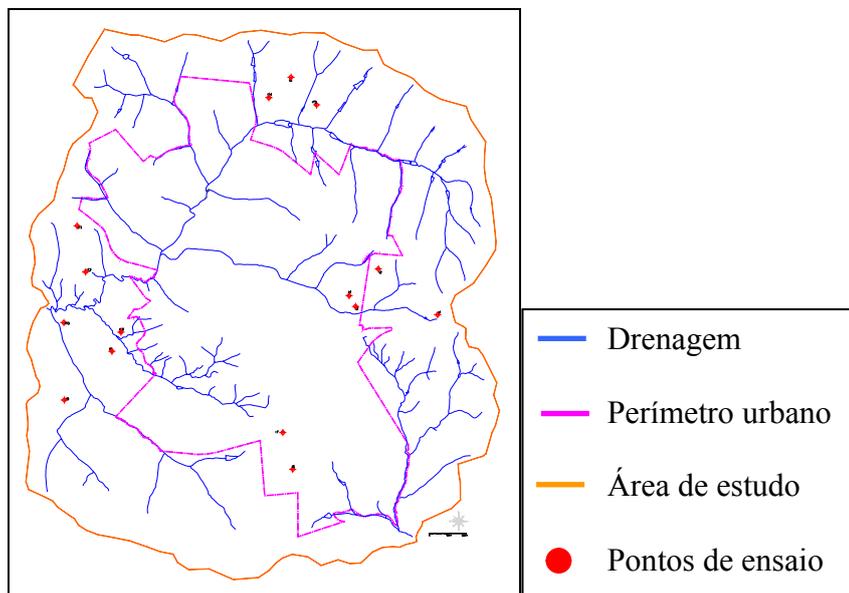
Figura 5.6: Localização dos pontos escolhidos dentro da área de estudo para o ensaio de infiltração.

A escolha dos locais para a execução do ensaio deu-se em função das diferentes espessuras e tipos de material inconsolidado, resultando em quinze pontos (Figura 5.6).

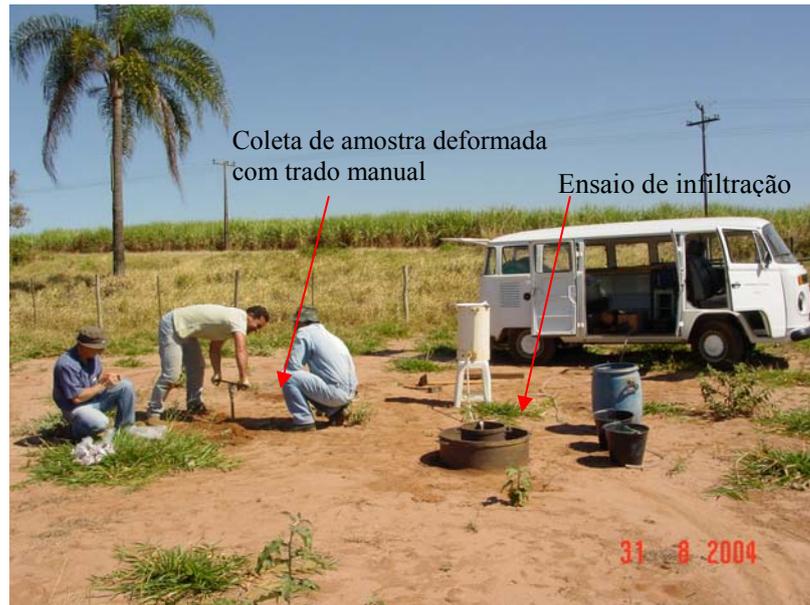
Figura 5.8: Posicionamento das diferentes atividades durante o ensaio de infiltração.

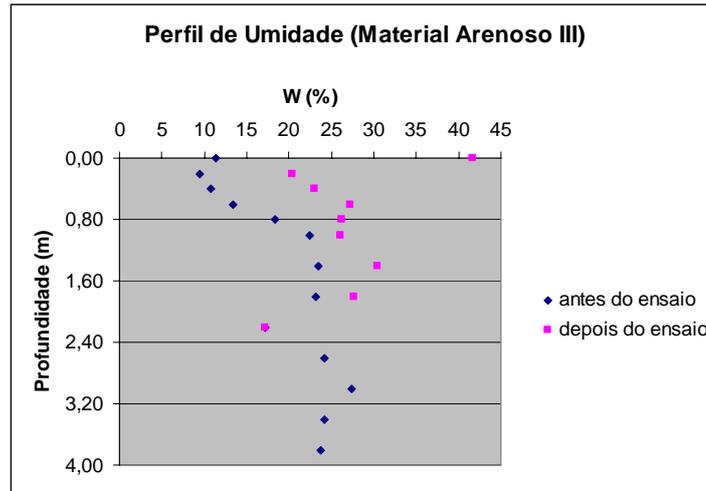
Figura 5.9: Perfil de umidade do solo natural e saturado.

Os valores de umidade do solo, natural e saturado foram plotados no gráfico (Figura 5.9), o qual representa o perfil de umidade do solo antes e depois do ensaio de infiltração.

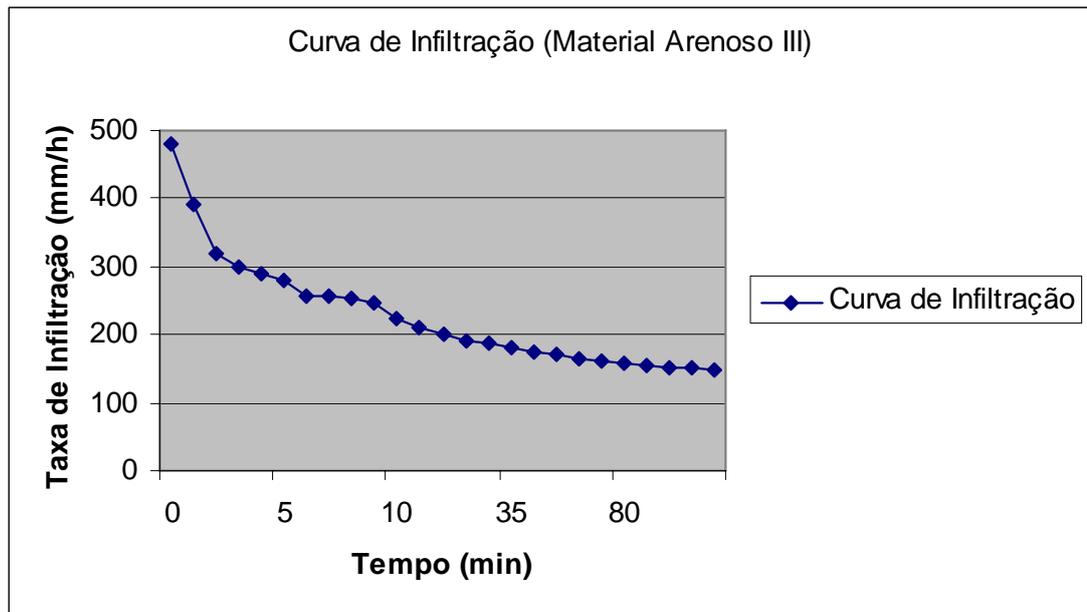
Figura 5.10: Curva de Infiltração.

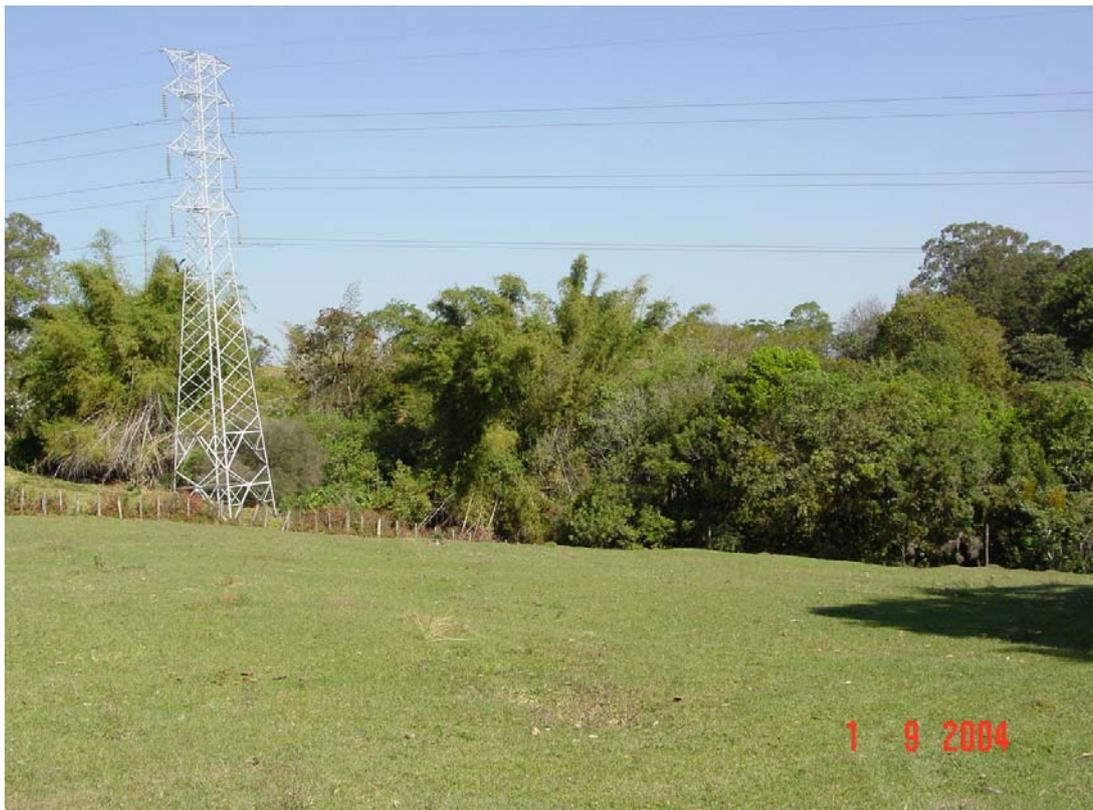
Figura 5.11: Localização do ponto i1 - ensaio de infiltração. Nascente do Córrego Gregório com mata ciliar preservada. Ocupação rural.

Na Figura 5.10 é apresentada a curva de infiltração obtida para o ponto i1, a qual mostra o comportamento do material arenoso III quando sujeito a situação de infiltração a carga constante. A infiltração inicial foi de 480,0 mm/h e, após a estabilização, foi de 150 mm/h, o que pode ser considerado alto. O valor da condutividade hidráulica neste material foi  $3,87 \cdot 10^{-5}$  m/s (após a estabilização), o que é considerado alto. Com isso, pode-se concluir que este material apresenta condições mais favoráveis à infiltração do que ao escoamento superficial.

No entanto, conhecendo-se os resultados do ensaio de infiltração, a textura (areia argilosa) e o índice de vazios (0,63 a 1,58) apresentados pelo material arenoso III, tendo em vista a localização deste ponto (próximo à nascente do Córrego Gregório), com declividades entre 5 e 10%, isto leva a concluir a fragilidade do local ao surgimento de processos erosivos. Apesar da ocupação ainda ser rural, onde se observa a preservação da mata ciliar (Figura 5.11), deve ser evitado o desmatamento no entorno em função das declividades que favorecem o escoamento superficial. As altas taxas de infiltração também alertam para o risco de contaminação das águas subterrâneas.

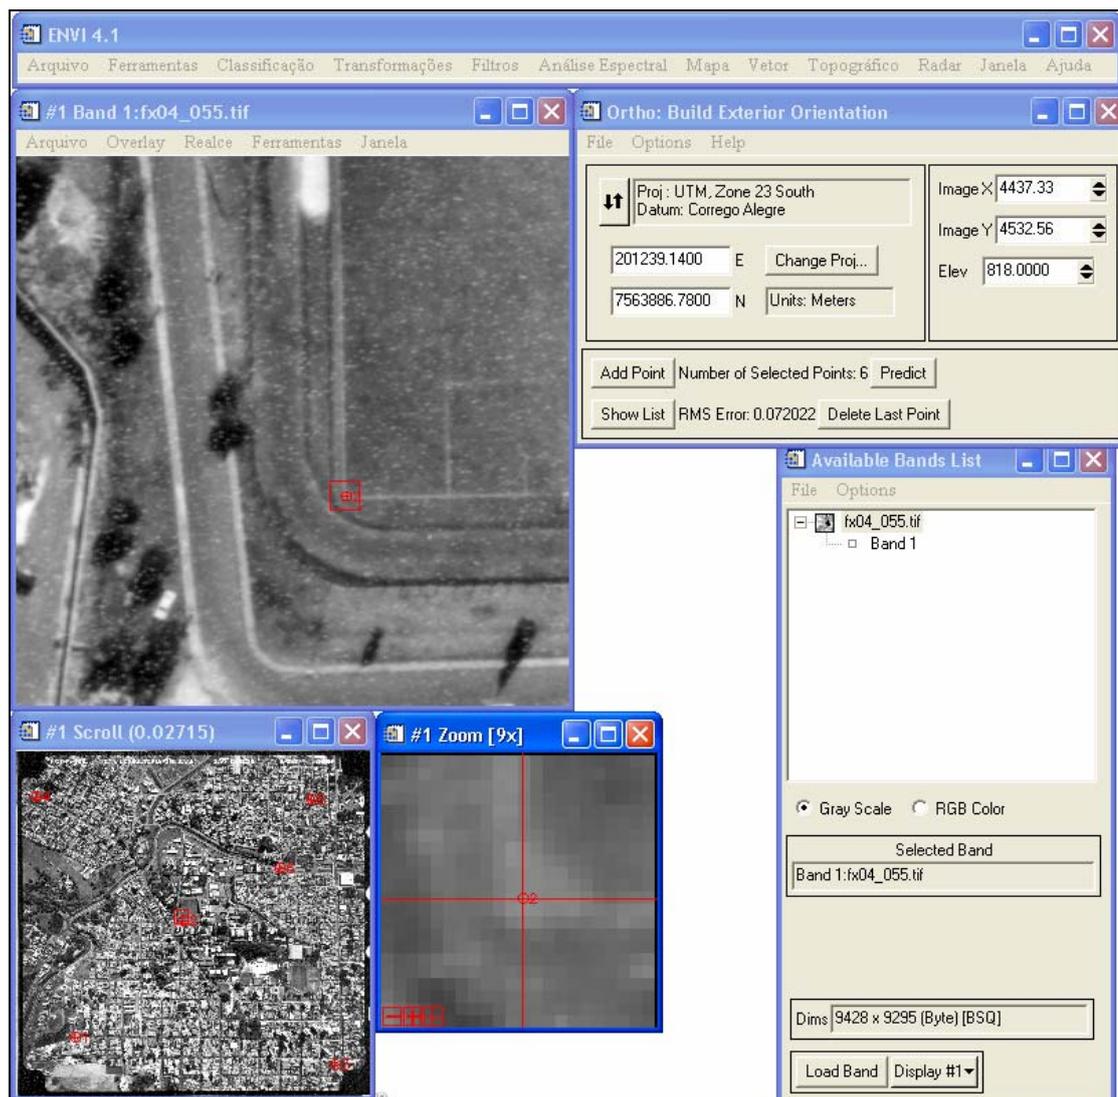
Determinaram-se as coordenadas UTM de 5 pontos utilizando GPS (Global Positioning System), necessários para o apoio e controle da orientação externa de cada fotografia aérea (Figura 6.5). Os pontos foram escolhidos de acordo com sua localização e perfeita identificação nas fotografias, bem como das características de acesso e conveniência para o levantamento com GPS. Em função de se tratar de área urbana, a seleção dos pontos estava condicionada a locais abertos, onde não houvesse obstrução do sinal a ser captado pelo GPS.

Figura 6.5: Tela de associação dos pontos de apoio à imagem – etapa de orientação externa da foto.

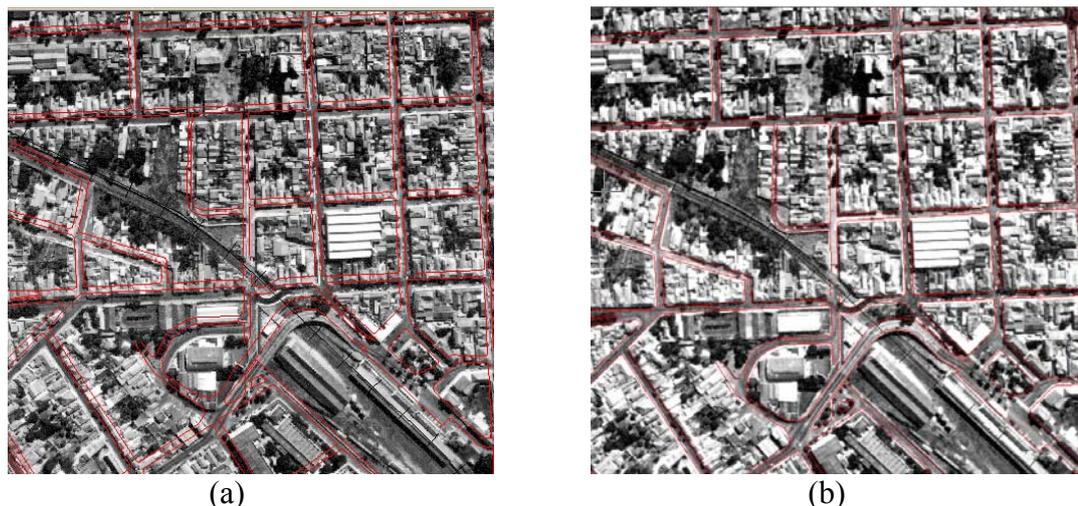
Depois de feita, na ordem, a orientação interna e a orientação externa da foto, foi gerada a ortofoto que é a fotografia aérea sem distorção radial. Nesta etapa, para cada pixel da imagem, o software associa uma altitude a partir da interpolação local de elementos do MDT. Com as coordenadas do pixel, sua altitude interpolada e os elementos de orientação interior e exterior da imagem, foi calculada a projeção deste pixel na imagem original e interpolado o seu tom de cinza, atribuindo-se este valor ao pixel da ortofoto. O arquivo da imagem da ortofoto foi salvo no formato TIFF. A Figura 6.7 mostra a fotografia aérea antes da ortorretificação e depois.

(a) (b)  
Figura 6.7: Fotografias aéreas antes e depois da ortorretificação.  
(a) Fotografia aérea original. (b) Fotografia aérea ortorretificada.

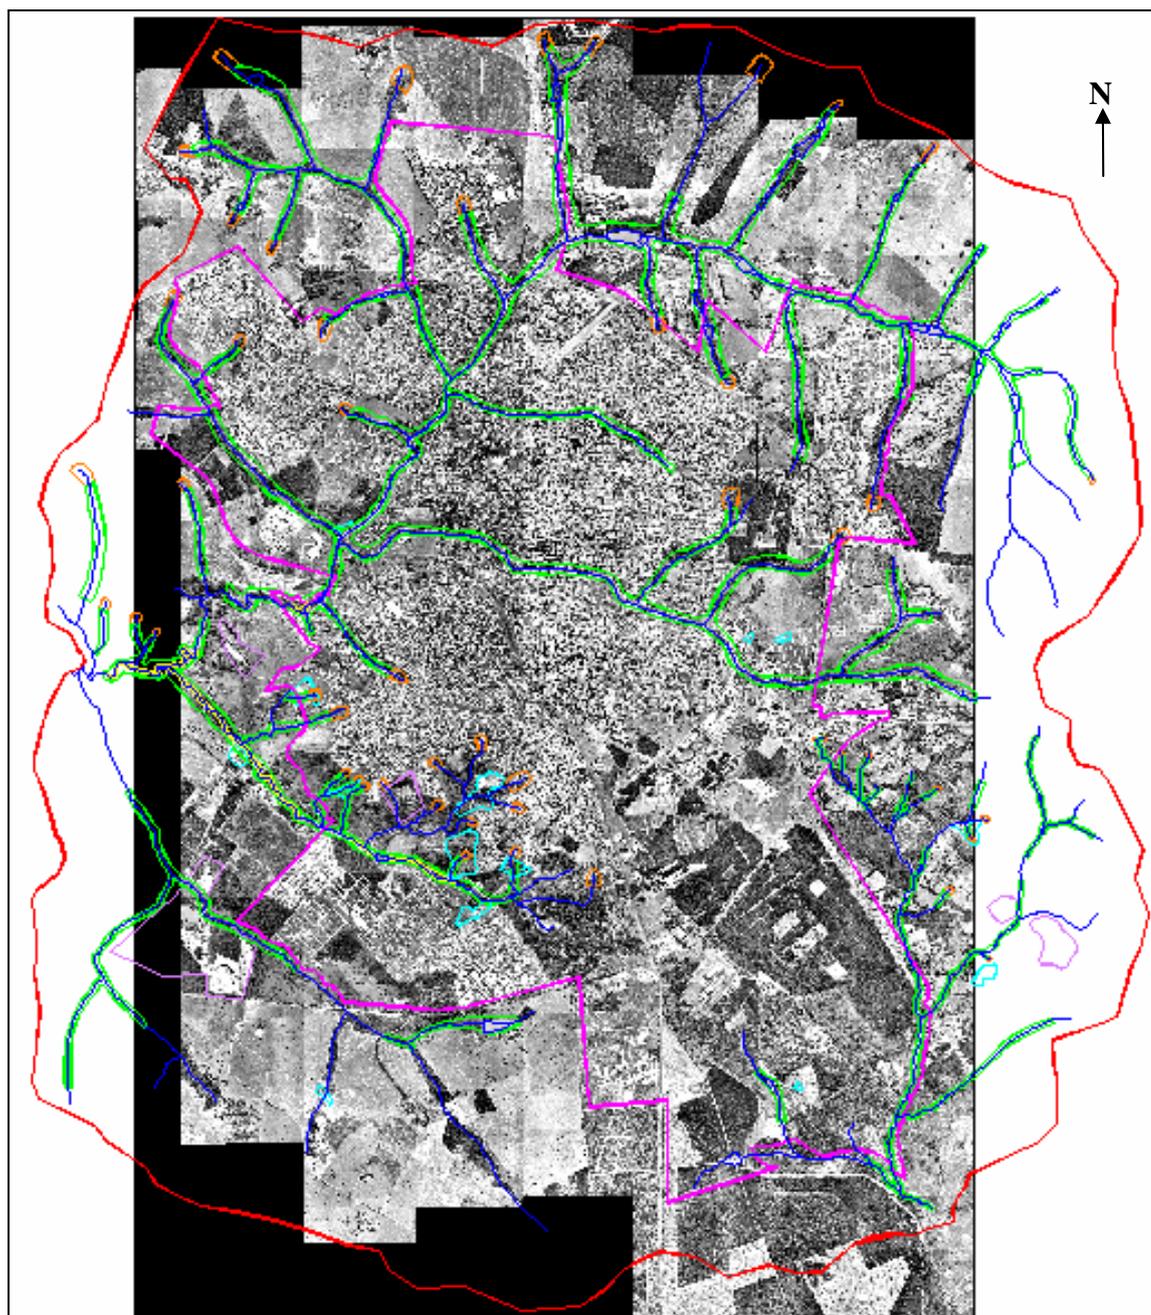
Figura 6.8: Mosaico das fotografias aéreas ortorretificadas com sobreposição dos vetores das degradações, drenagens (azul), perímetro urbano (magenta) e limite da área de estudo (vermelho).

A Figura 6.8 mostra o mosaico das ortofotos importado no software *AutoCad 2004* como imagem raster, no formato TIFF, onde foram sobrepostos os vetores das degradações observadas na cidade, das drenagens, do perímetro urbano e da área de estudo. Este mosaico é apresentado no Anexo 9.

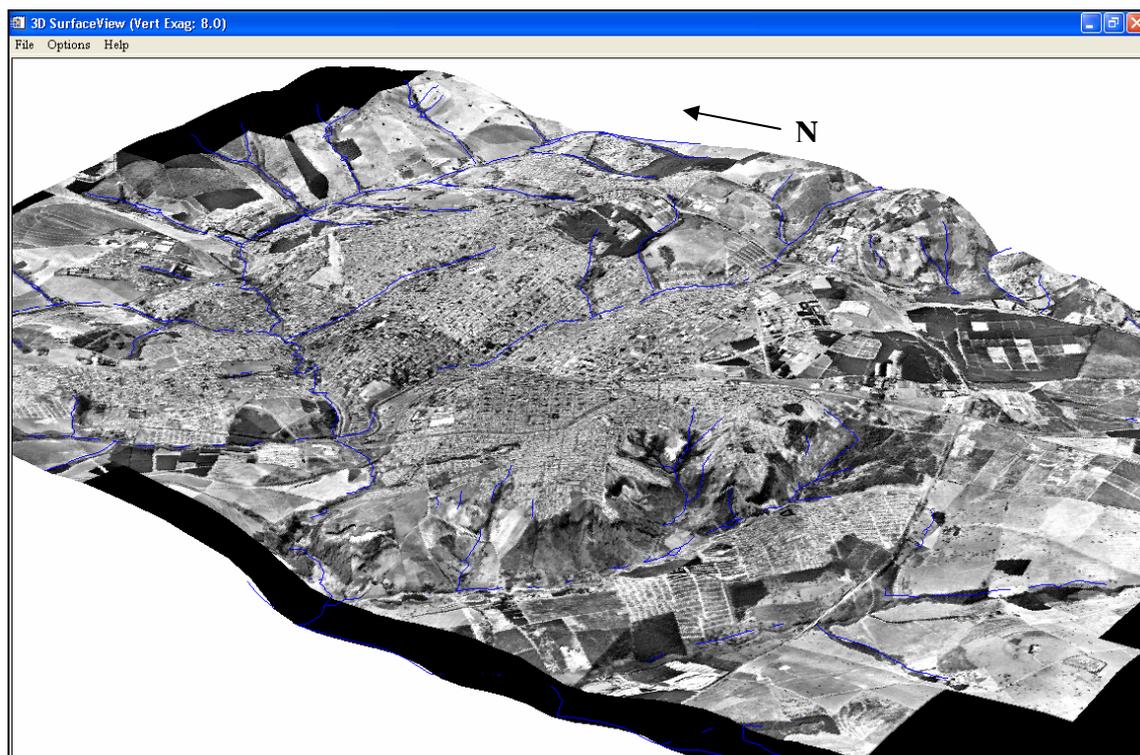
Figura 6.9: Sobreposição do mosaico ortorretificado e dos vetores da drenagem ao MDT.

Contudo, o produto final obtido foi considerado satisfatório quanto ao atendimento das necessidades do trabalho, visto que as informações a respeito das degradações atingiram o nível de detalhamento necessário. Na Figura 6.9 tem-se o mosaico das ortofotos e os vetores da drenagem sobrepostos ao MDT na tela do software *Envi 4.1*.

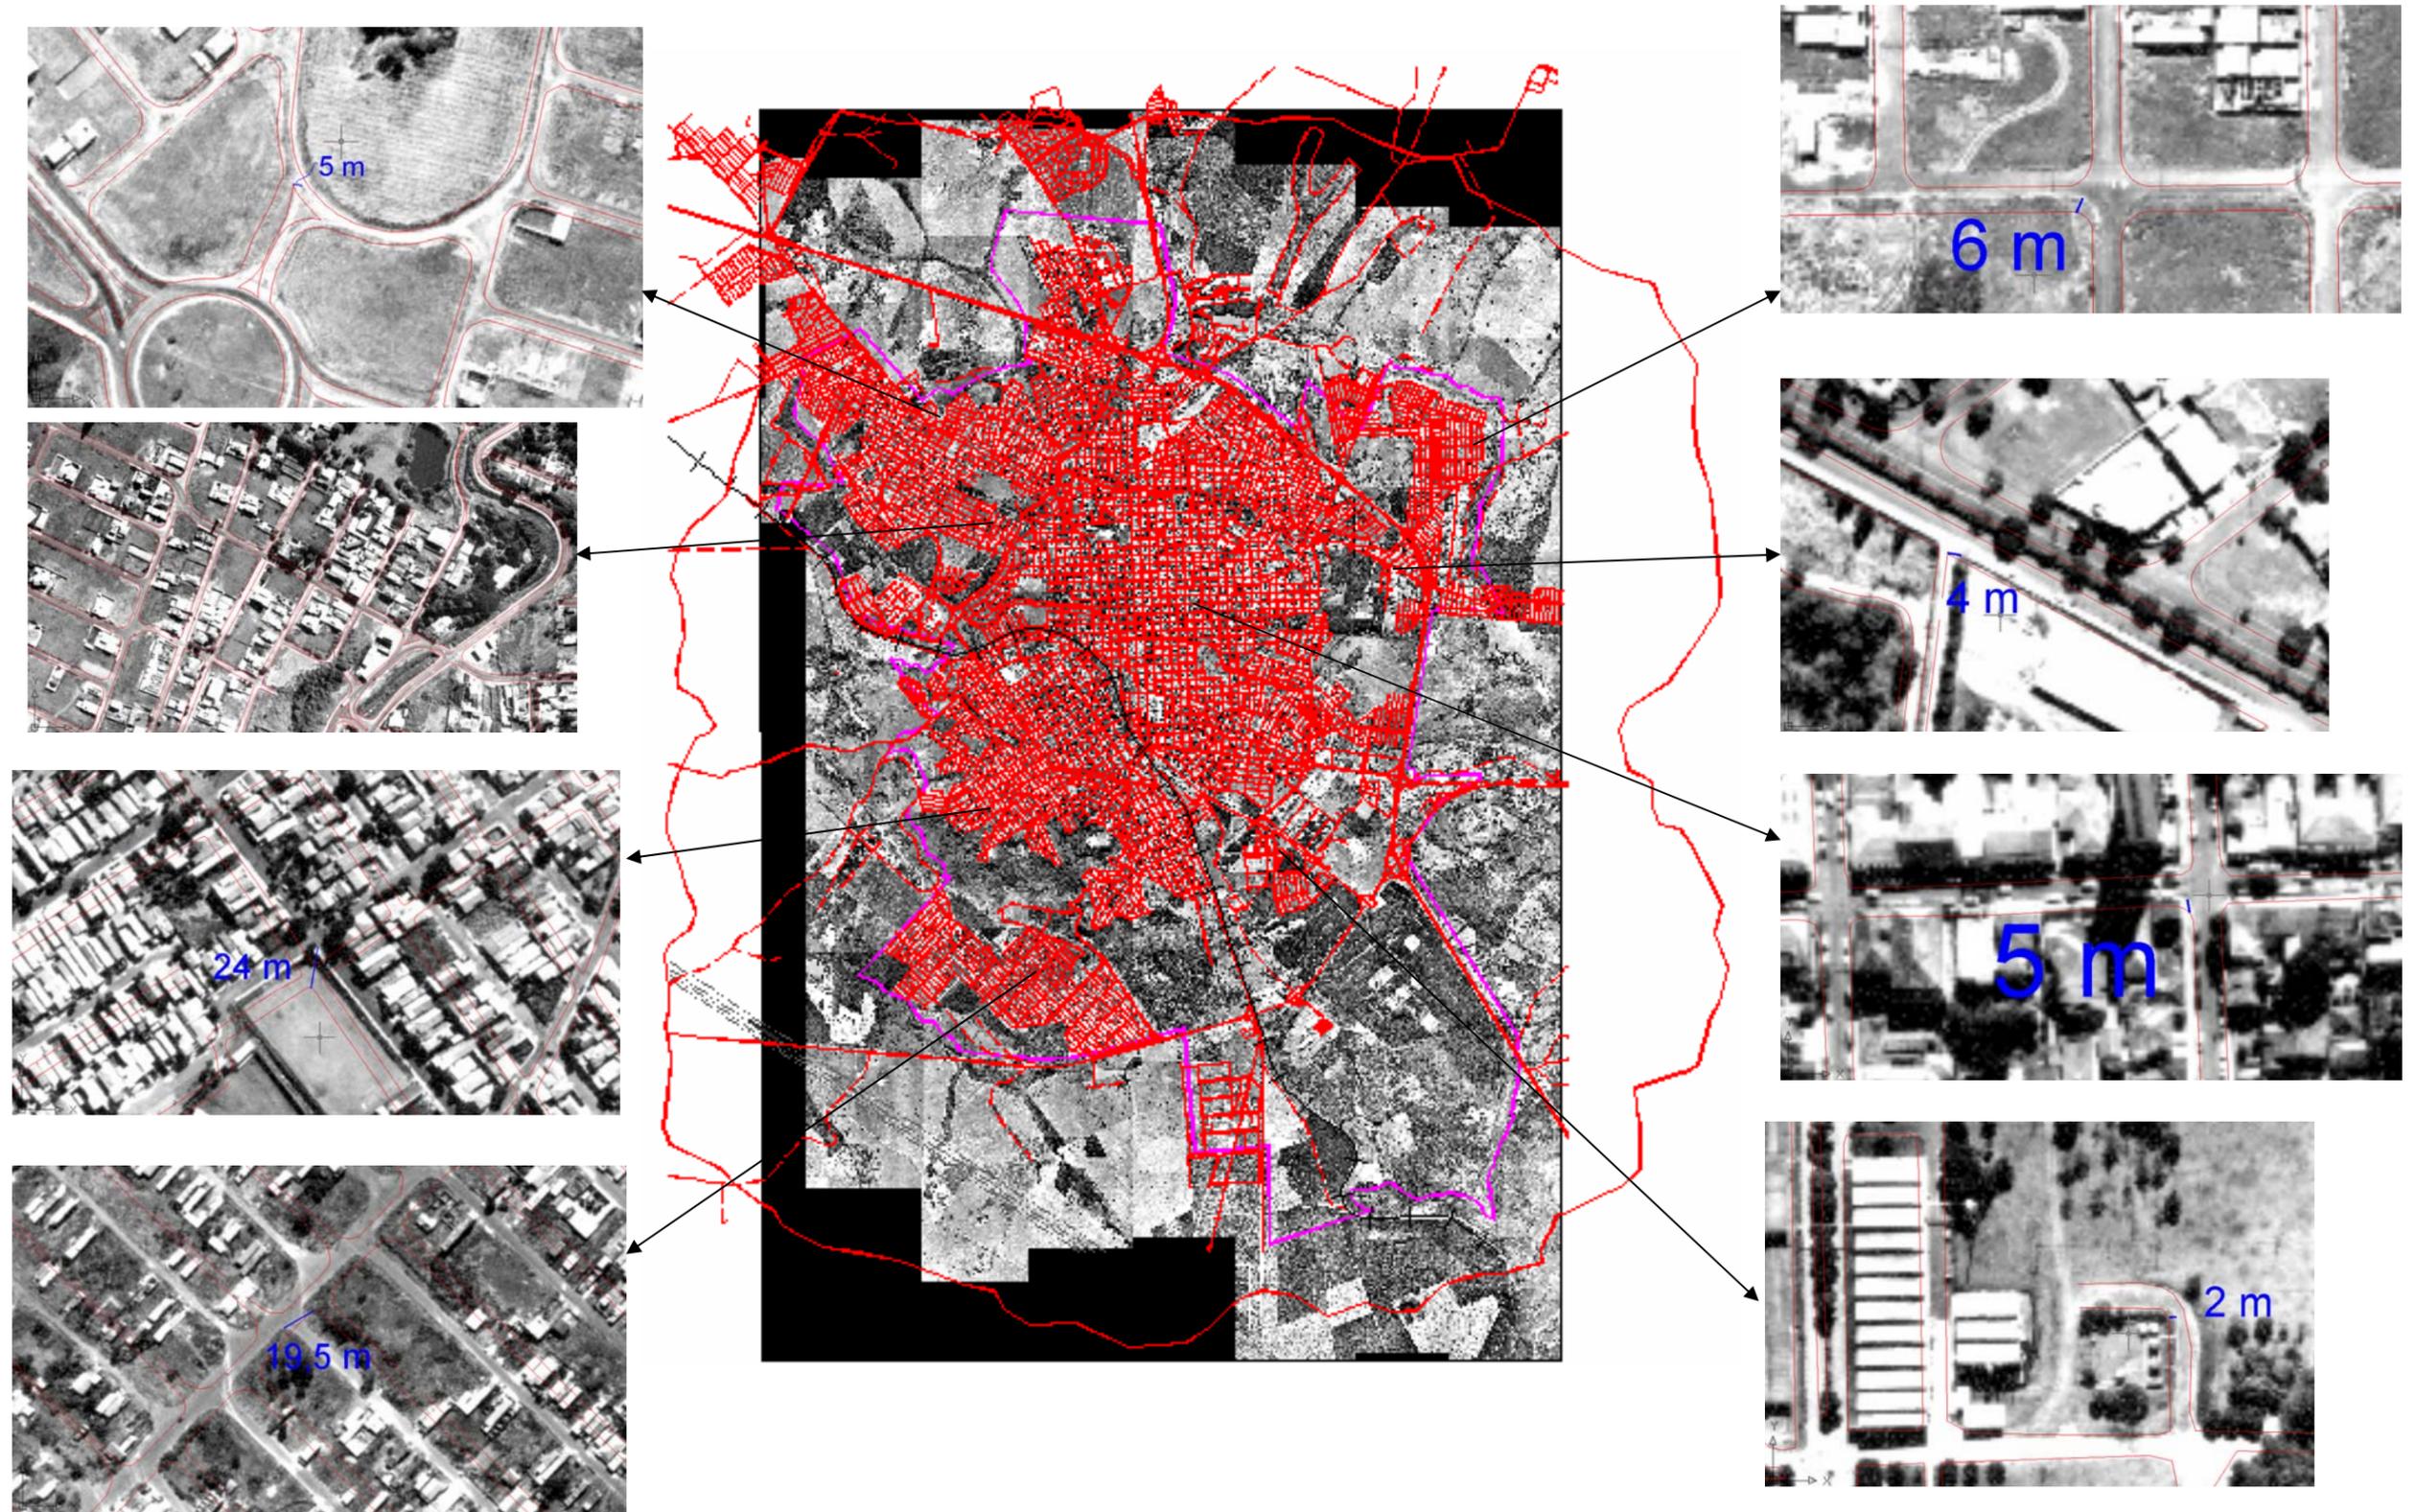
Figura 6.10: Sobreposição dos vetores do traçado urbano na imagem do mosaico ortorretificado e medição dos erros resultantes. Observa-se que na região oeste da cidade, onde as declividades são maiores, os erros também são maiores.

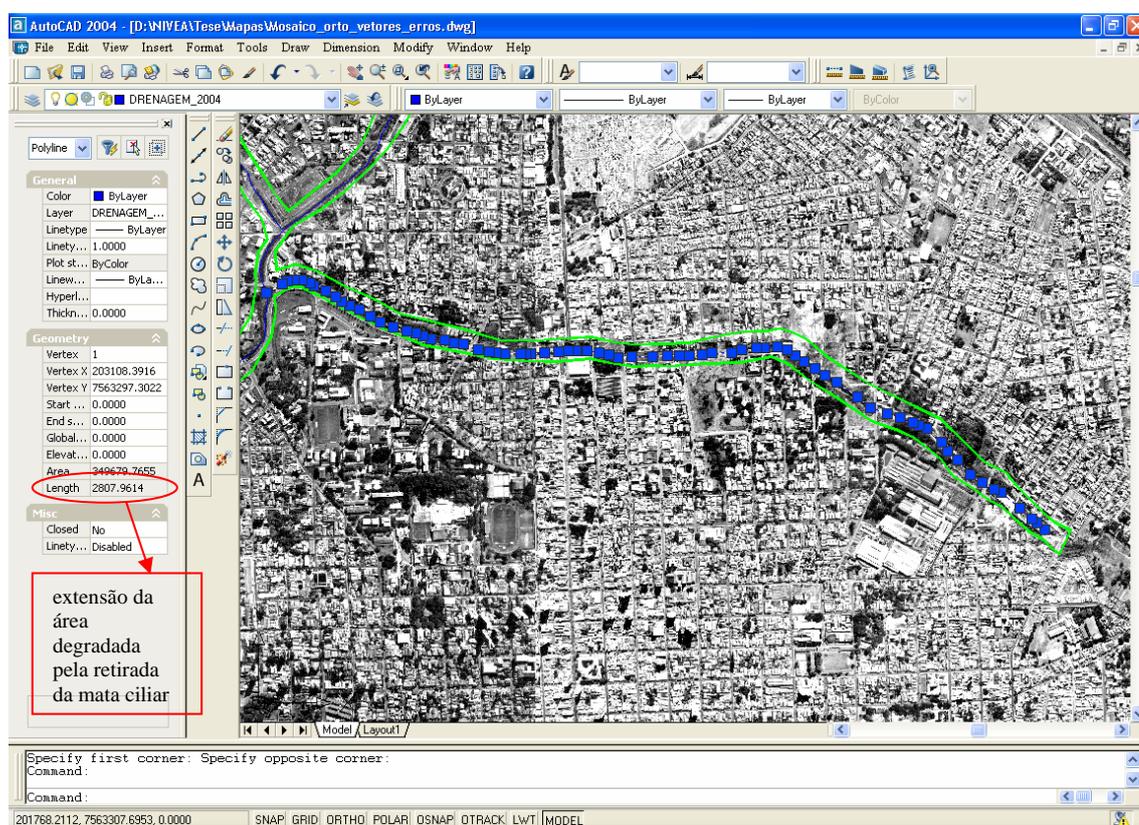
Figura 6.11: Mosaico das ortofotos, com sobreposição do vetor da drenagem e da degradação ambiental por retirada de mata ciliar. Foi possível medir a extensão da margem do Córrego Tijuco Preto onde foi retirada a mata ciliar.

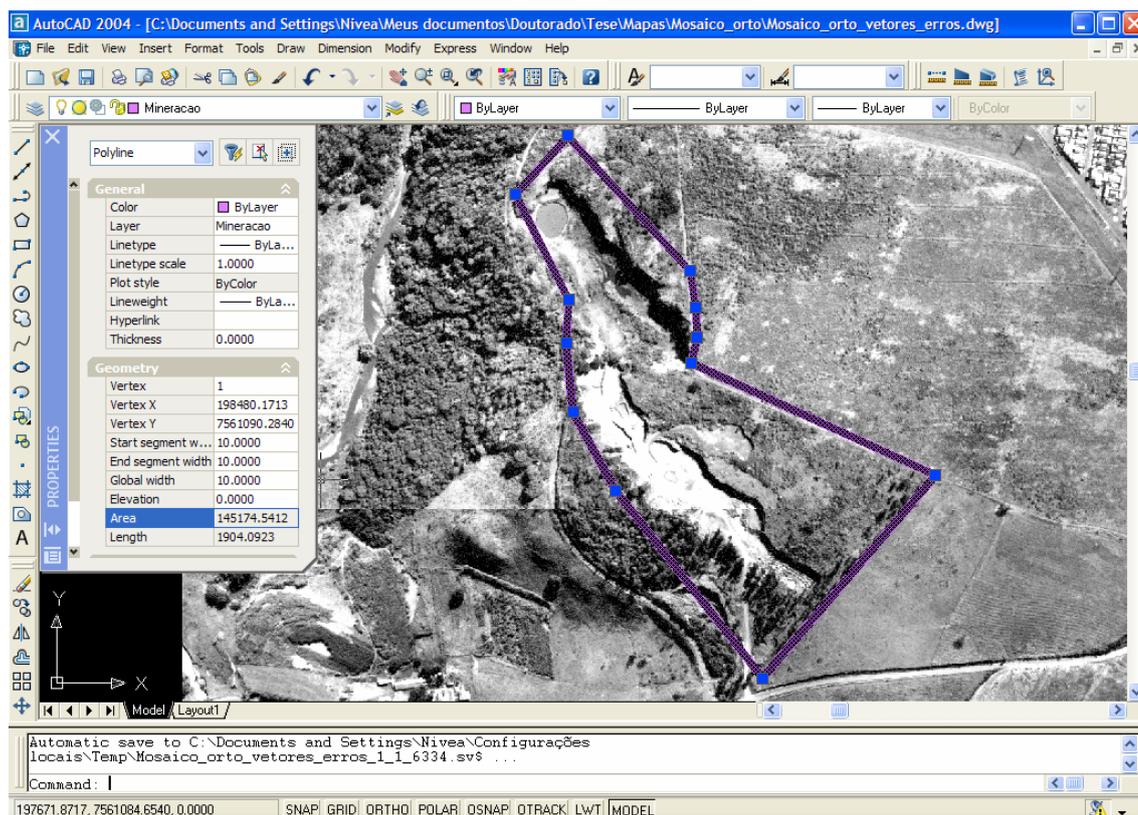
Figura 6.12: Mosaico das ortofotos, com sobreposição do polígono traçado da mineração abandonada. Foi possível medir a área aproximada ocupada pela degradação ambiental.

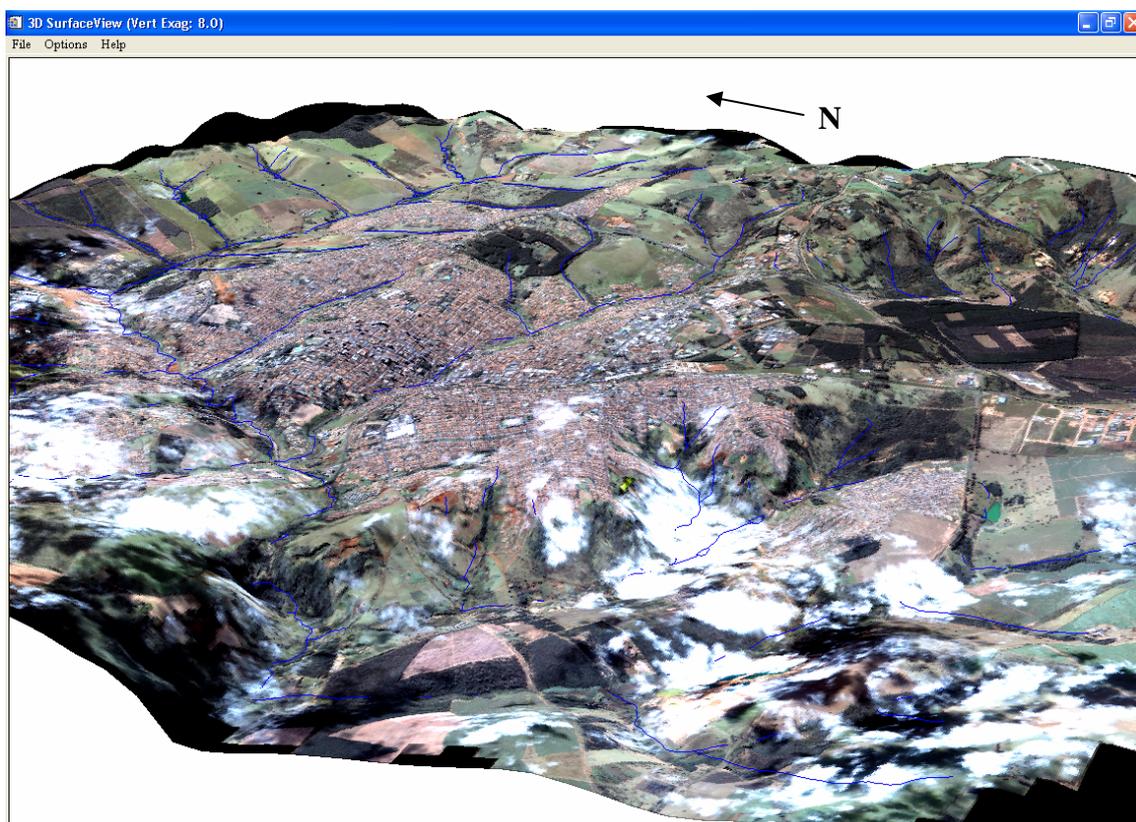
Figura 6.15: Sobreposição da imagem Ikonos e dos vetores da drenagem ao MDT.

Na Figura 6.15 tem-se a imagem Ikonos e os vetores da drenagem sobrepostos ao MDT na tela do software *Envi 4.1*, utilizando-se a ferramenta de visualização 3D.

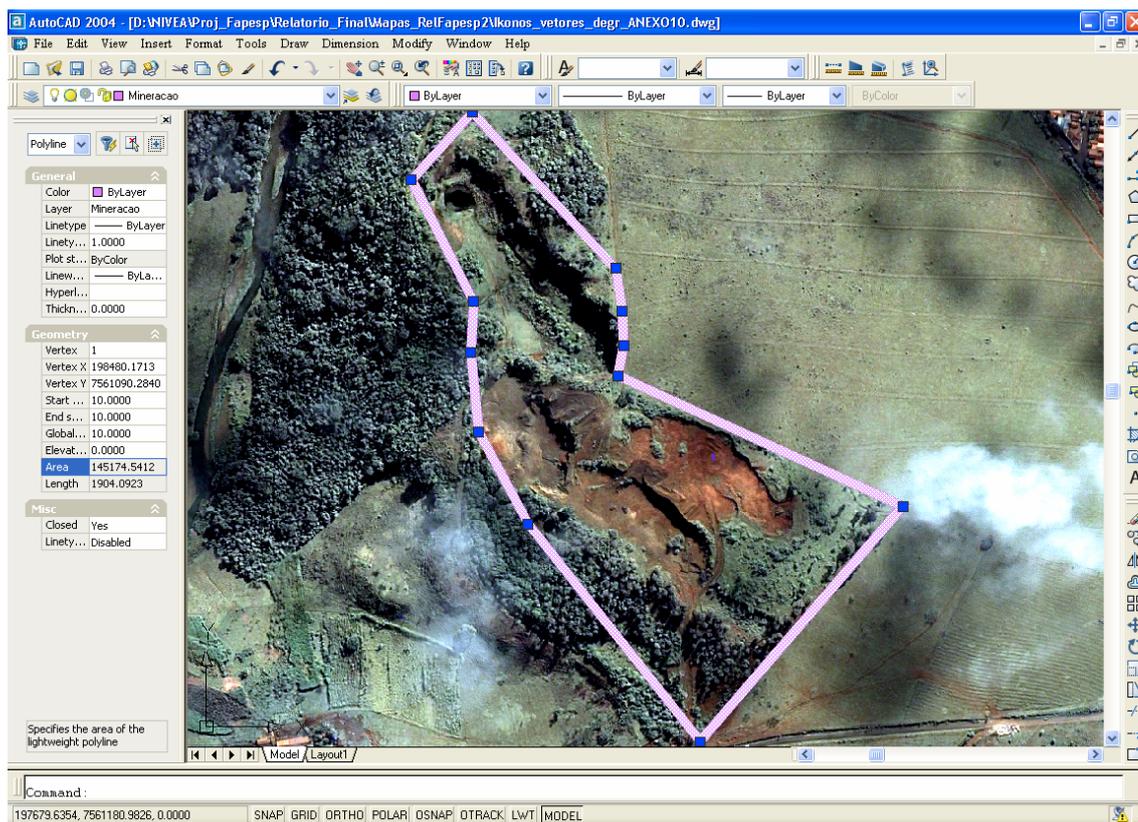
Figura 6.16: Imagem Ikonos, com sobreposição do polígono traçado da mineração abandonada. Medição da área aproximada atingida pela degradação ambiental e observação das condições da cobertura vegetal.

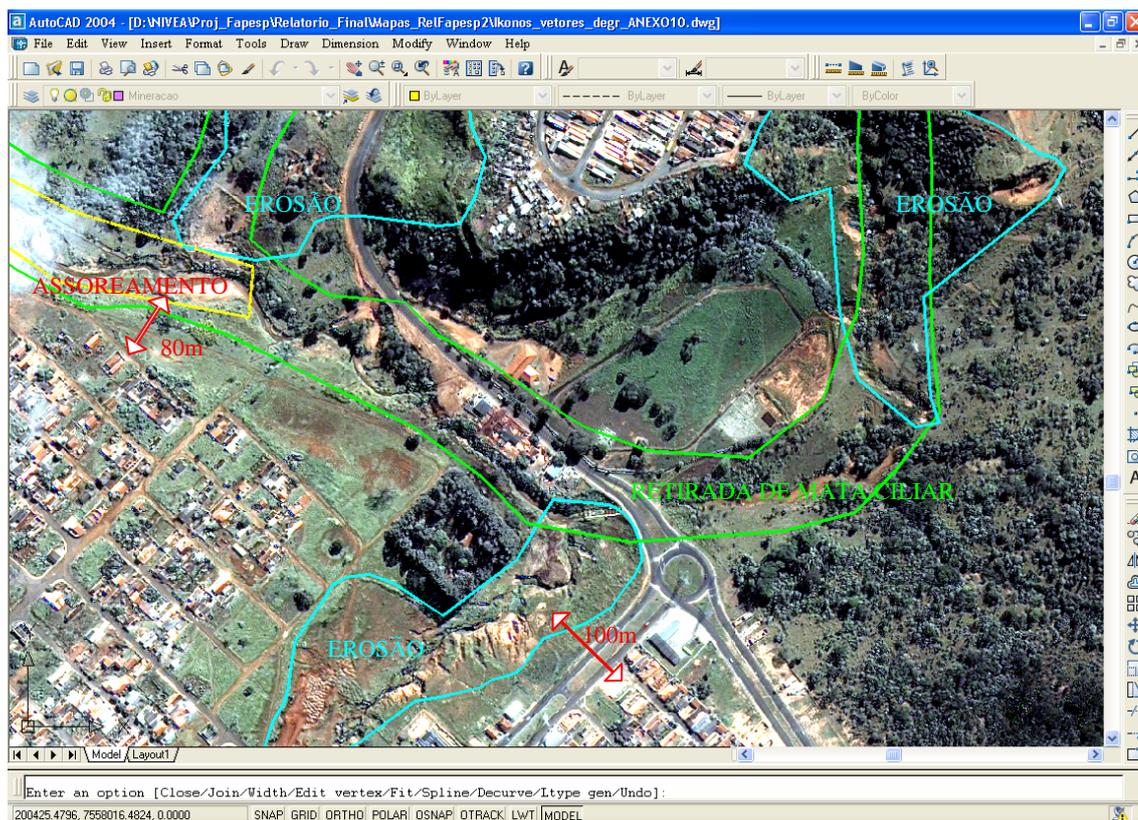
Figura 6.17: Região oeste da cidade de São Carlos, observada na imagem Ikonos ortorretificada, onde são destacados os maiores problemas de degradação ambiental, como erosões, assoreamento e retirada de mata ciliar, além da proximidade de residências.

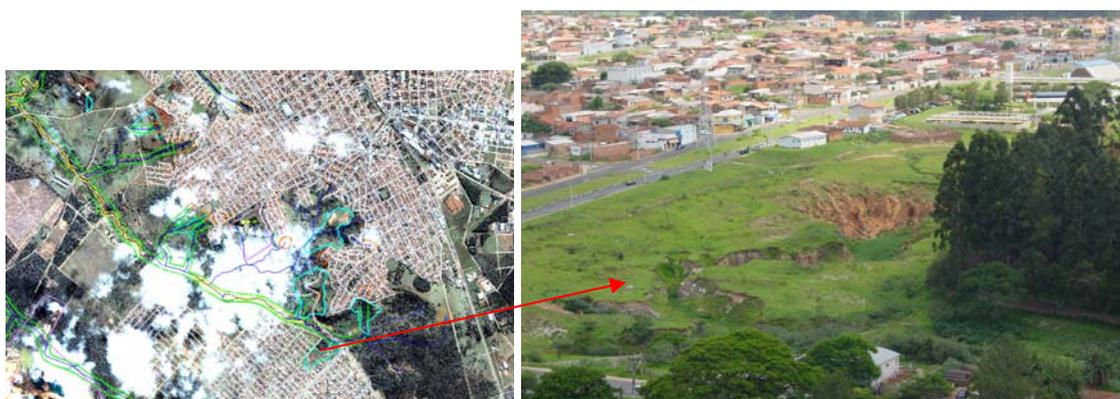
Figura 7.11: Boçoroca ocasionada pela intensidade das águas pluviais no bairro Cidade Aracy, onde houve desmatamento inadequado.

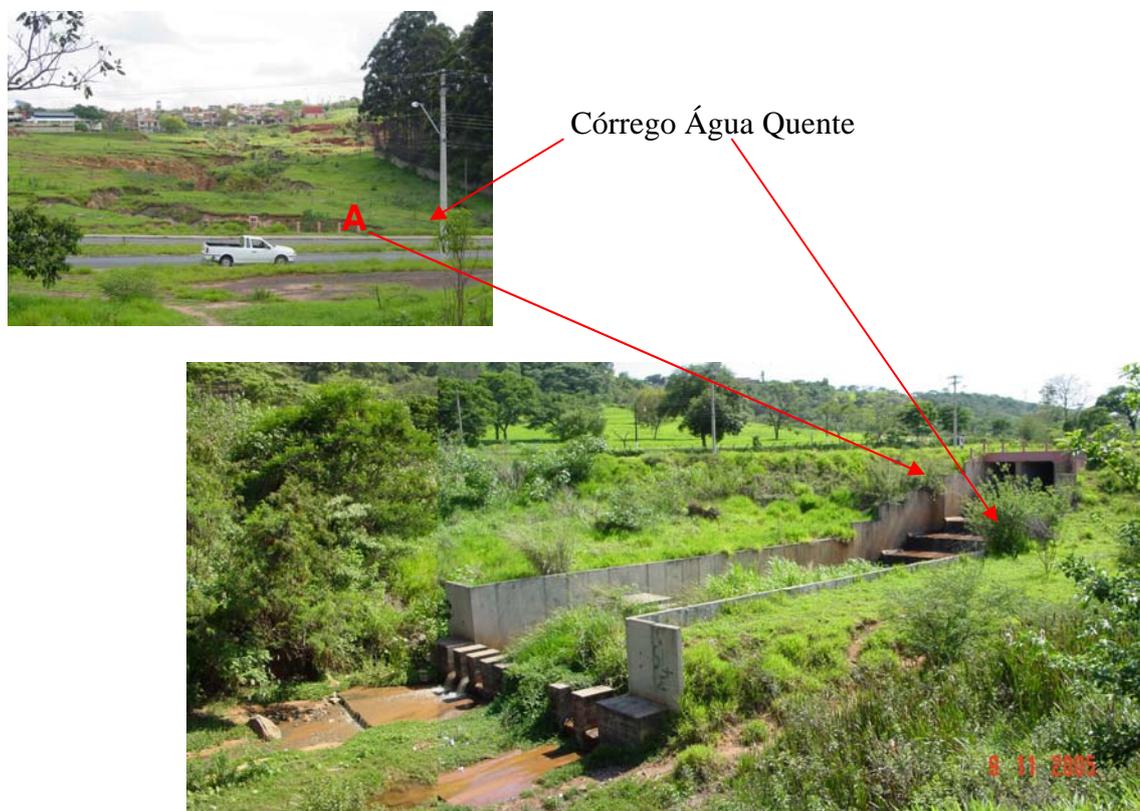
A fim de estabilizar o processo erosivo neste local, diminuindo a velocidade das águas pluviais, foi construído um dissipador de energia (Figura 7.12, ponto A), cujo projeto considerou o tipo de solo e a velocidade compatível. A obra foi feita em

concreto, o que teve um custo elevado, porém necessário, em função das dimensões do processo erosivo instalado.

Figura 7.12: Dissipador de energia construído no Córrego Água Quente a fim de estabilizar o processo erosivo instalado no local.

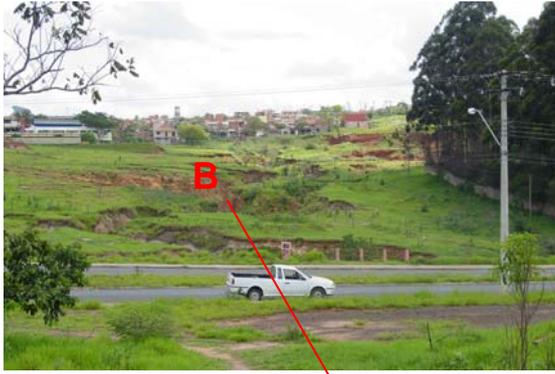
Córrego Água Quente

A Figura 7.13 (ponto B) mostra que o processo erosivo foi estabilizado com a obra, no entanto o local ainda oferece riscos à população. Verificou-se que a profundidade desta boçoroca chega a 5 metros em alguns pontos. A largura e extensão é de aproximadamente 50 metros e 1km, respectivamente. Na porção mais distante da margem do córrego (Figura 7.14), pode-se observar que a topografia ainda sofre modificações pelas águas pluviais, ou seja, o processo erosivo não foi completamente estabilizado.

Figura 7.13: Boçoroca no bairro Cidade Aracy que foi estabilizada com obras.

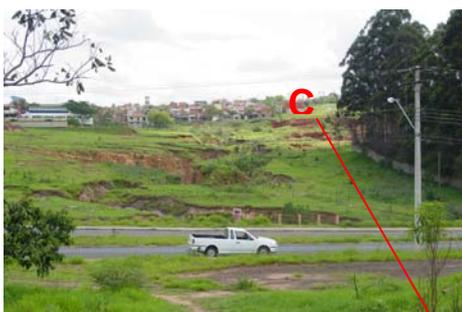
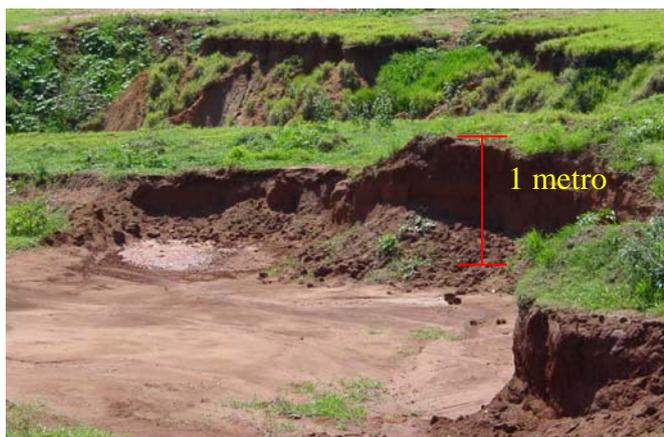
Figura 7.14: Processo erosivo ativo próximo do Córrego Água Quente, devido a ação das águas pluviais.

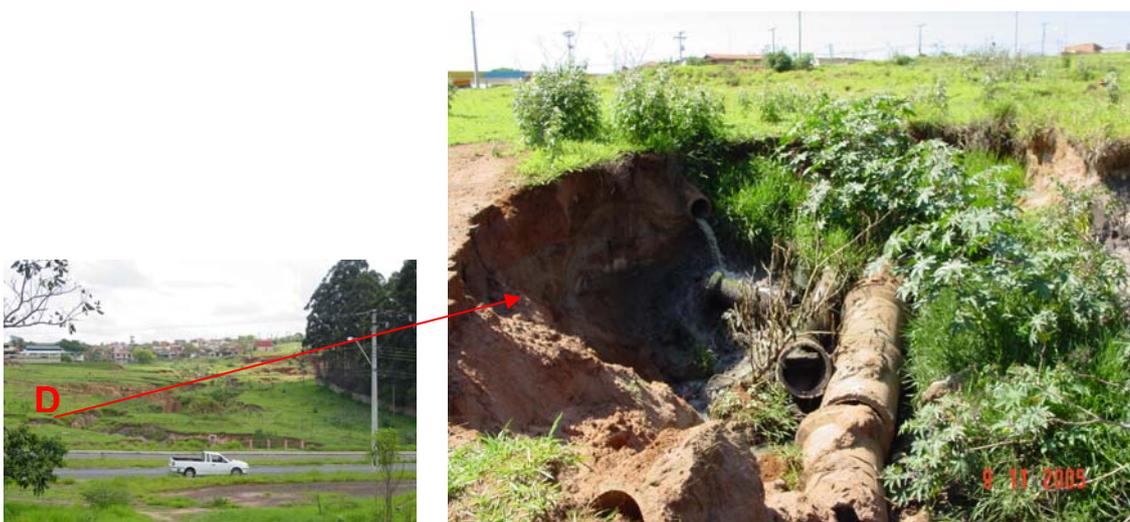
Apesar do isolamento da área onde existe a boçoroca (uso de cerca com arame farpado), ainda verificam-se problemas, como o despejo de esgoto devido à tubulação quebrada (Figura 7.15, ponto D) e o risco de contaminação das águas superficiais e subterrâneas.

Figura 7.15: Rede de drenagem de esgoto doméstico rompida, provocando a contaminação do solo e a instabilização do processo de controle da erosão.

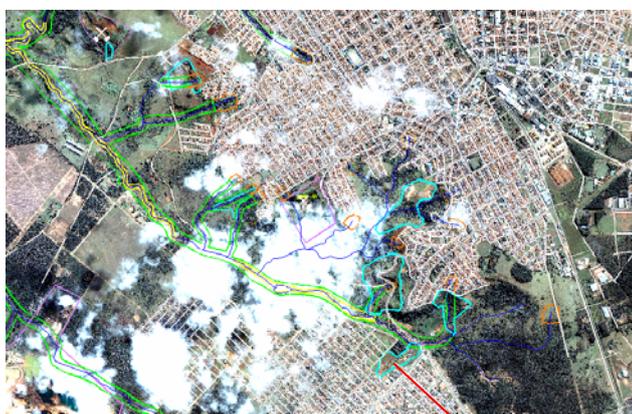
A Figura 7.16 mostra outra boçoroca na margem direita do Córrego Água Quente, atrás do cemitério no bairro Cidade Aracy, onde a declividade é alta (maior que 10%) e houve desmatamento de forma inadequada. No mapa ela está identificada como 7A.

Esta boçoroca possui aproximadamente 2km de comprimento, 50m de largura e 8m de profundidade. Neste local ocorre o material Coluvionar do Botucatu, o qual apresenta grande percentual de areia fina quartzosa e compacidade de fofa a pouco compacta. Tais características, associadas à alta declividade, ausência de vegetação e forte intensidade do escoamento superficial das águas pluviais, favoreceram a ocorrência do processo erosivo.

Figura 7.16: Boçoroca localizada atrás do cemitério no bairro Cidade Aracy causada pelo escoamento superficial das águas pluviais em local com alta declividade e material Coluvionar do Botucatu.
