**LEVANTAMENTO E DIAGNÓSTICO GEOLÓGICO-  
GEOTÉCNICO DE ÁREAS DEGRADADAS NA CIDADE DE  
SÃO CARLOS - SP, COM AUXÍLIO DE  
GEOPROCESSAMENTO**

Tese apresentada à Escola de  
Engenharia de São Carlos da  
Universidade de São Paulo como  
parte dos requisitos para a obtenção  
do Título de Doutor em Geotecnia

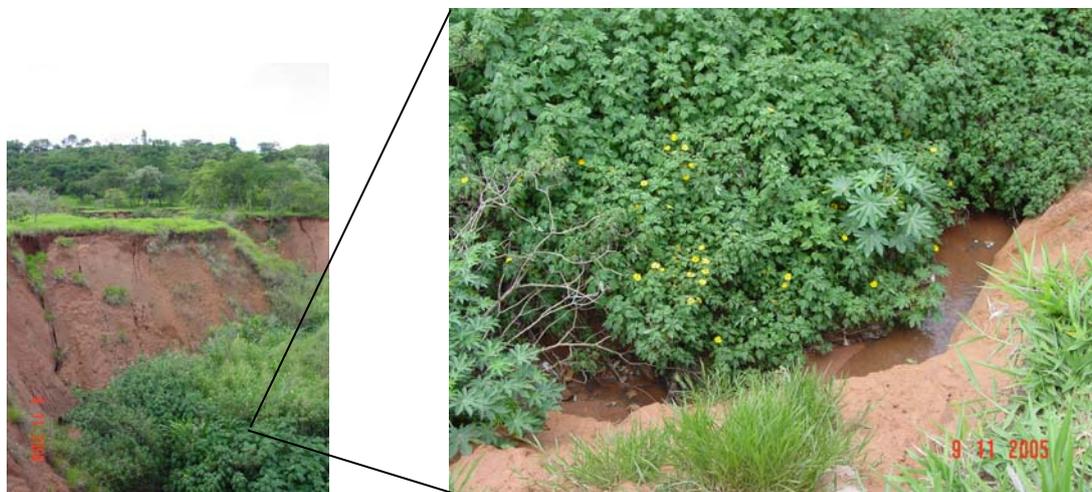
Esta erosão atingiu o lençol freático, como pode ser visto na Figura 7.17, o qual fica exposto ao risco de contaminação.

Figura 7.17: Boçoroca localizada no bairro Cidade Aracy, atrás do cemitério, atingindo o lençol freático.

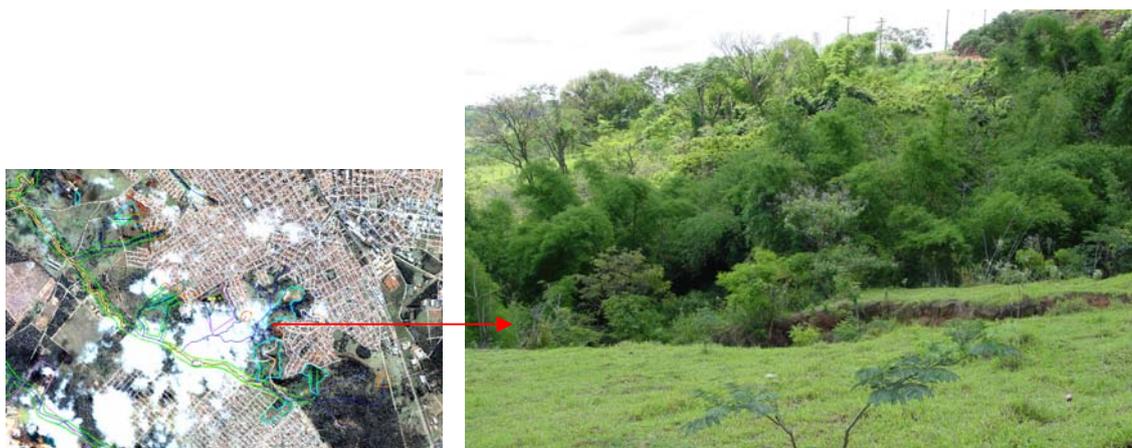
A Figura 7.18 mostra a boçoroca formada no bairro cidade Aracy, identificada no mapa como 6A, em uma região de altas declividades (10 a 15%). No local da erosão ocorre o solo Residual Arenoso I, o qual apresenta alta erodibilidade.

As características do meio físico, juntamente com a ocupação inadequada ocasionaram o surgimento do processo erosivo.

Figura 7.18: Boçoroca estabilizada no bairro Cidade Aracy.

Neste local, a boçoroca foi controlada com obras de drenagem e viária, encontrando-se atualmente estabilizada. O isolamento da área contribuiu com a recuperação parcial da vegetação (Figura 7.19).

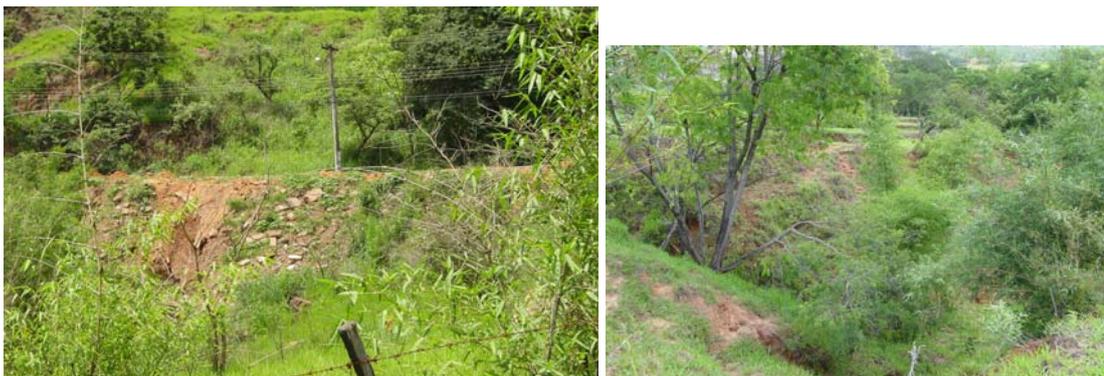
Figura 7.19: Boçoroca controlada com obras viárias e de drenagem no bairro Cidade Aracy. Observa-se a recuperação parcial da vegetação.

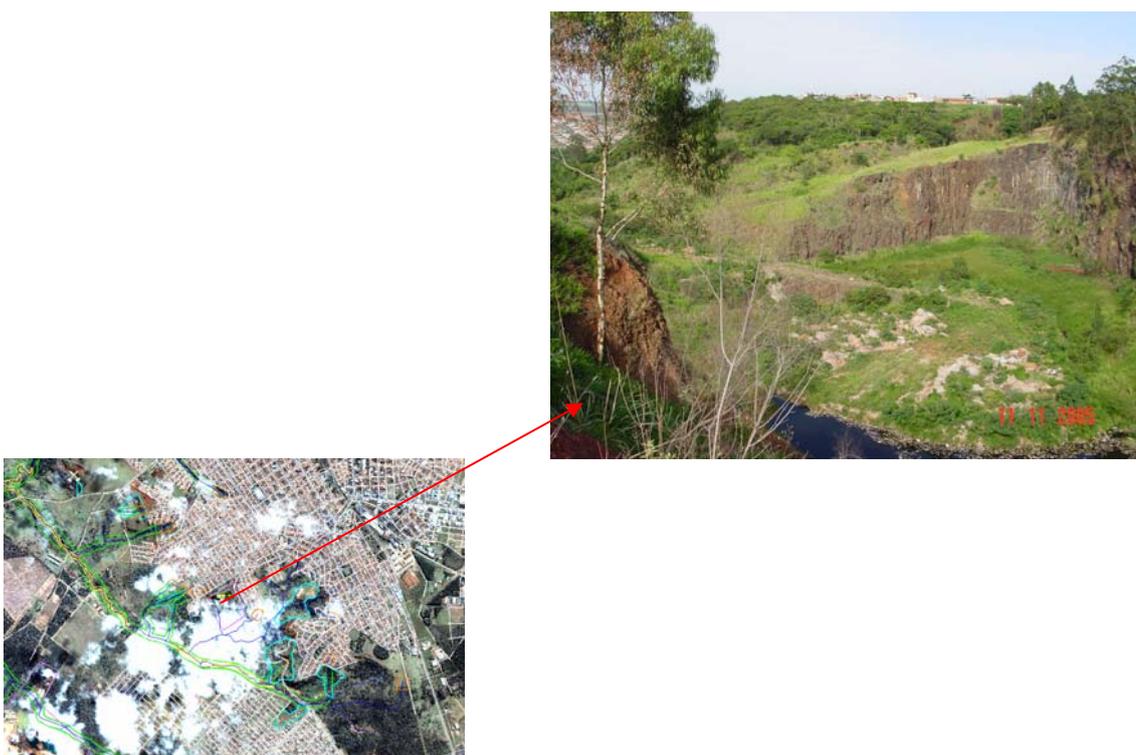
Figura 7.20: Pedreira abandonada no bairro Mirante da Bela Vista. O material explorado era o basalto da Formação Serra Geral.

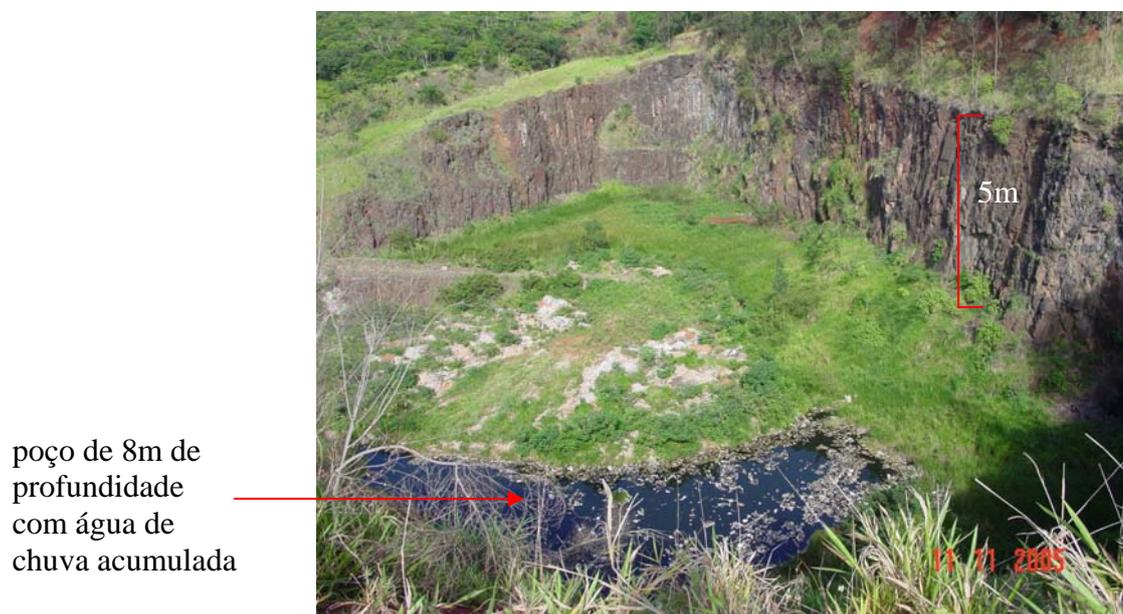
A atividade de mineração foi praticada neste local durante 46 anos, tendo sido desativada em 2001, em função da ocupação urbana que se expandiu nessa direção. Observa-se que a área ainda oferece riscos devido à alta declividade, à existência de um poço com água de aproximadamente 8 metros de profundidade, e à facilidade de acesso

ao local, o que levou à ocorrência de casos de quedas fatais, conforme informações de moradores do entorno (Figura 7.21 e 7.22).

Figura 7.21: Área da pedreira abandonada onde se observa a existência de poço de 8m de profundidade, com acúmulo de água de chuva e talude de corte maior que 5m de altura.

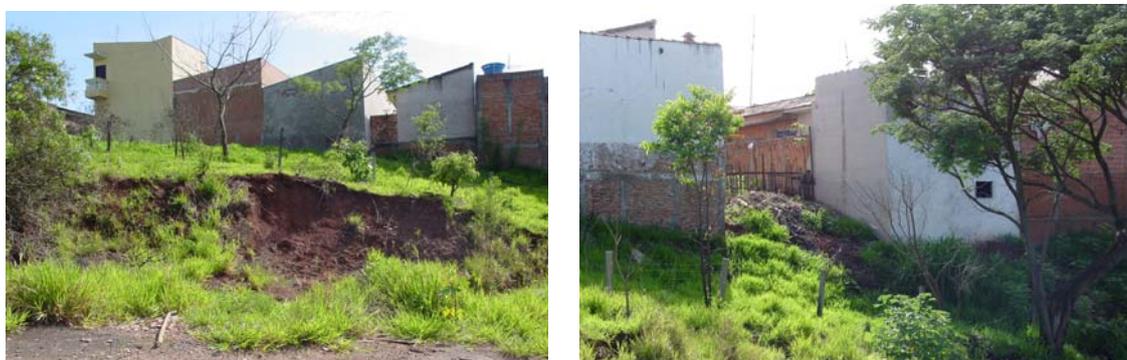
Figura 7.22: Ocupações vizinhas da pedreira abandonada, distantes 100m do talude de corte.

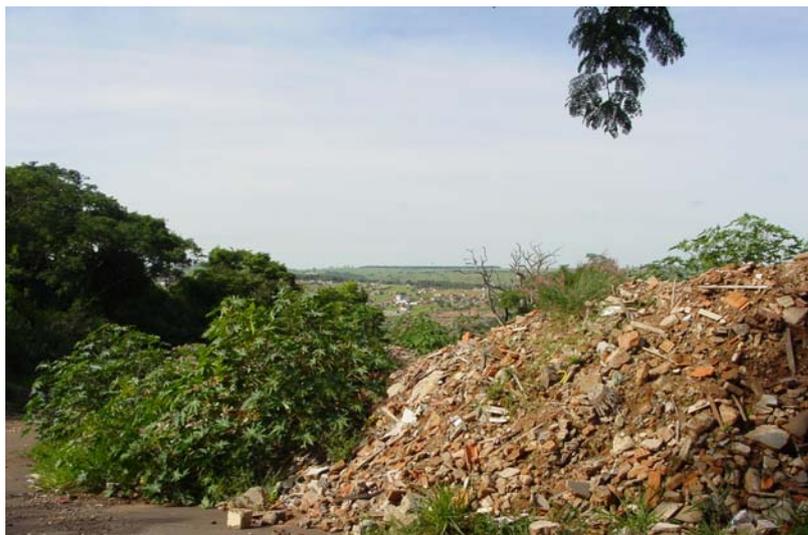
Como forma de tentar recuperar a área, diminuindo os riscos devidos à alta declividade, durante determinado tempo o local serviu como depósito de entulho (Figura 7.23). No entanto, junto com o entulho também estava sendo depositado lixo, o que poderia provocar a contaminação do solo e da água. Com isso, esta forma de recuperação foi interrompida, sendo a área utilizada atualmente somente como oficina da empresa.

Figura 7.23: Tentativa de recuperação da área degradada pela mineração: deposição de entulho.

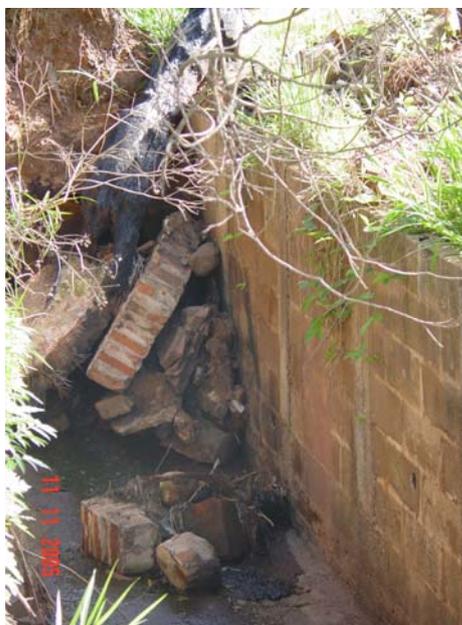
Figura 7.24: Obra de controle da erosão destruída pela força das águas pluviais, na região da mineração abandonada.

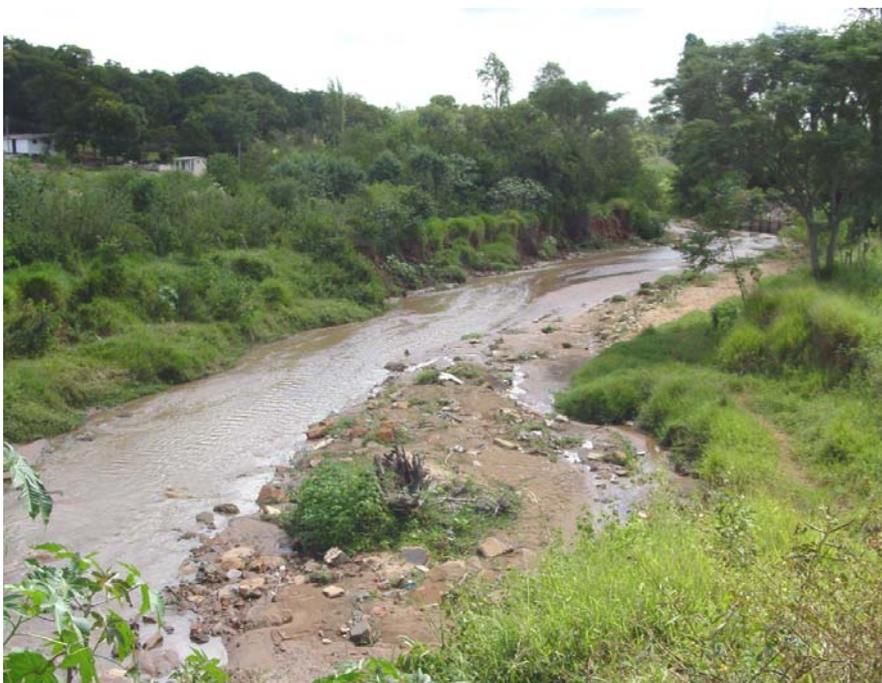
Além dessas degradações localizadas, ao longo da margem do Córrego Água Quente pode-se observar a ocorrência de assoreamentos (Figura 7.25, 7.26 e 7.27). Este bairro é um dos exemplos de maior problema na cidade, em função da forma como se

deu a ocupação e das características do meio físico, como materiais inconsolidados (solos transportados arenosos) e alta erodibilidade. O desmatamento que ocorreu na área para a implantação do loteamento foi o fator indutor dos processos erosivos.

Figura 7.25: Local de assoreamento do Córrego Água Quente no bairro Cidade Aracy.

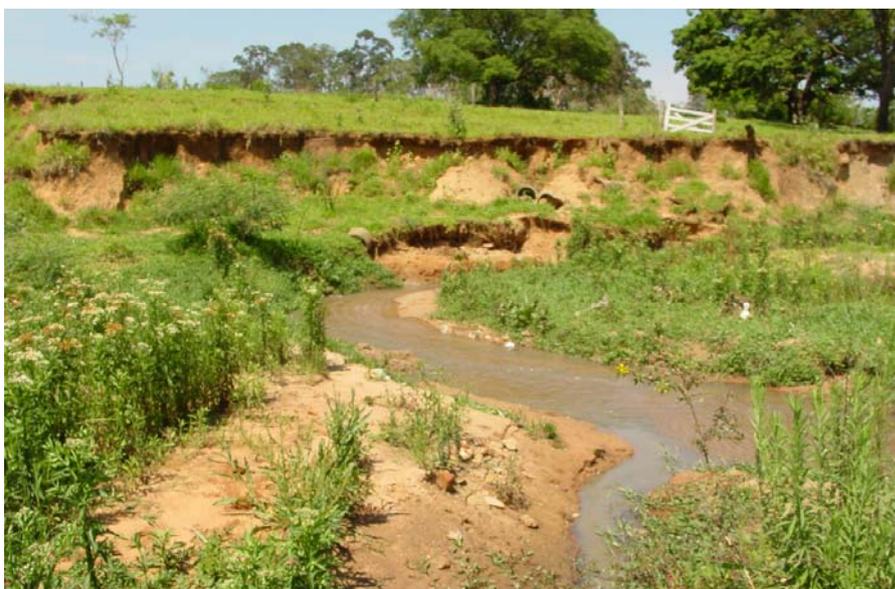
Figura 7.26: Assoreamento e erosão na margem do Córrego Água Quente, no bairro Cidade Aracy.

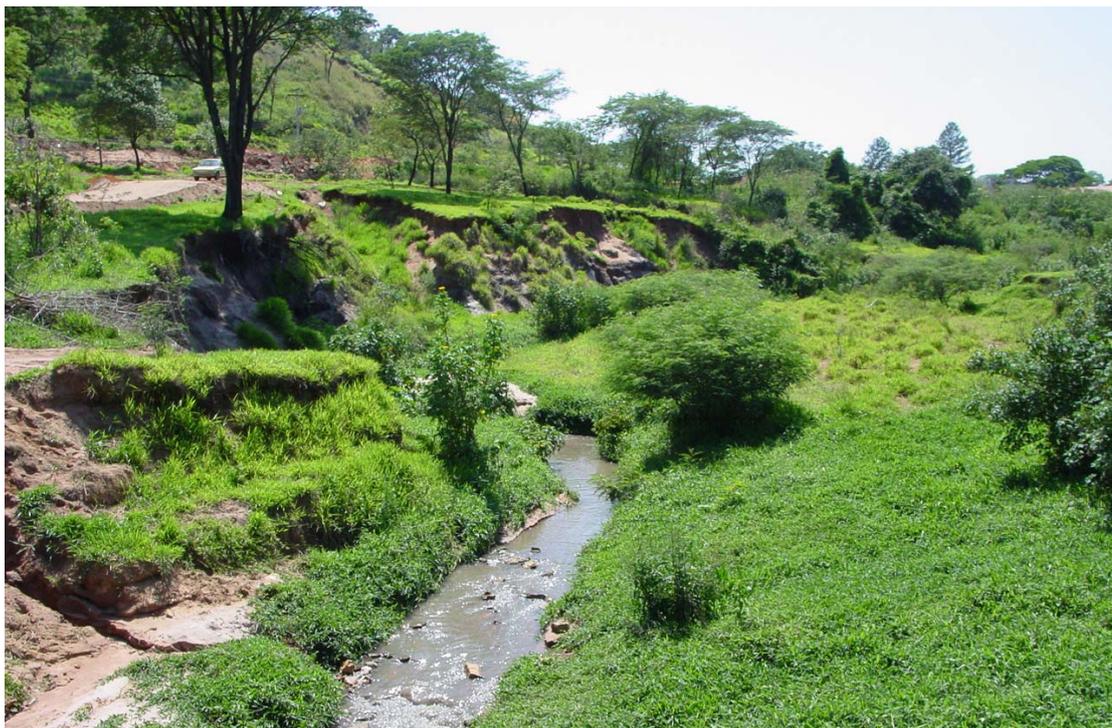
Figura 7.27: Assoreamento e erosão na margem do Córrego Água Quente, no bairro Cidade Aracy.

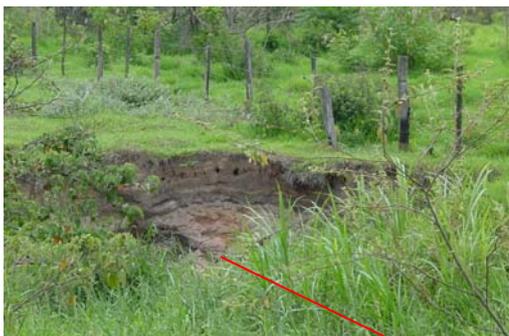
Nesta micro-bacia observou-se a retirada da mata ciliar em grande extensão das drenagens, o que não gerou maiores danos, principalmente, devido à alta permeabilidade dos solos arenosos, que permite a rápida infiltração das águas pluviais e também devido à ocupação urbana ainda estar relativamente afastada das drenagens. Nas Figuras 7.30, 7.31 e 7.32 pode-se observar as condições atuais das margens do Córrego Água fria, próximo da estrada do matadouro.

Figura 7.30: Margem do Córrego Água Fria, onde existe erosão causada pela retirada da mata ciliar

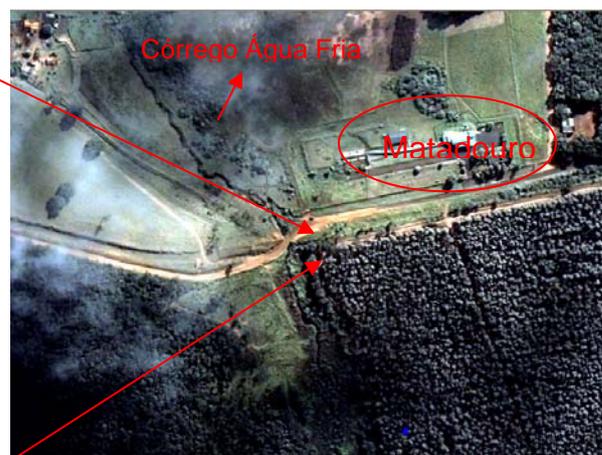
Figura 7.31: Córrego Água Fria, próximo do matadouro da cidade.

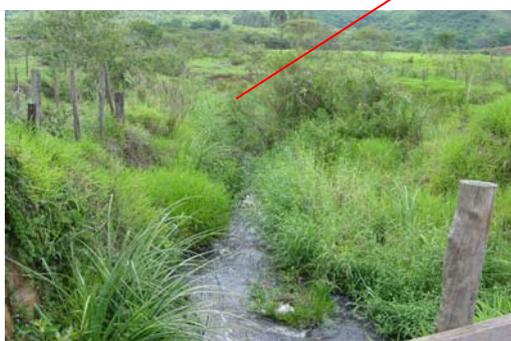
Figura 7.32: Margem do Córrego Água Fria onde houve retirada da mata ciliar.

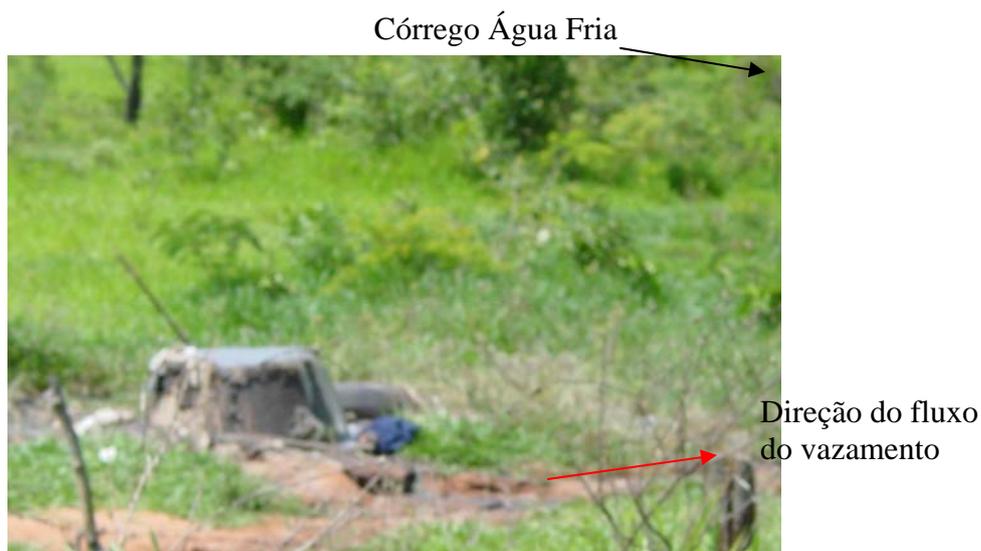
Figura 7.33: Vazamento da fossa séptica nos fundos de uma casa no bairro Cidade Aracy, onde a topografia carrega o fluxo na direção do Córrego Água Fria.

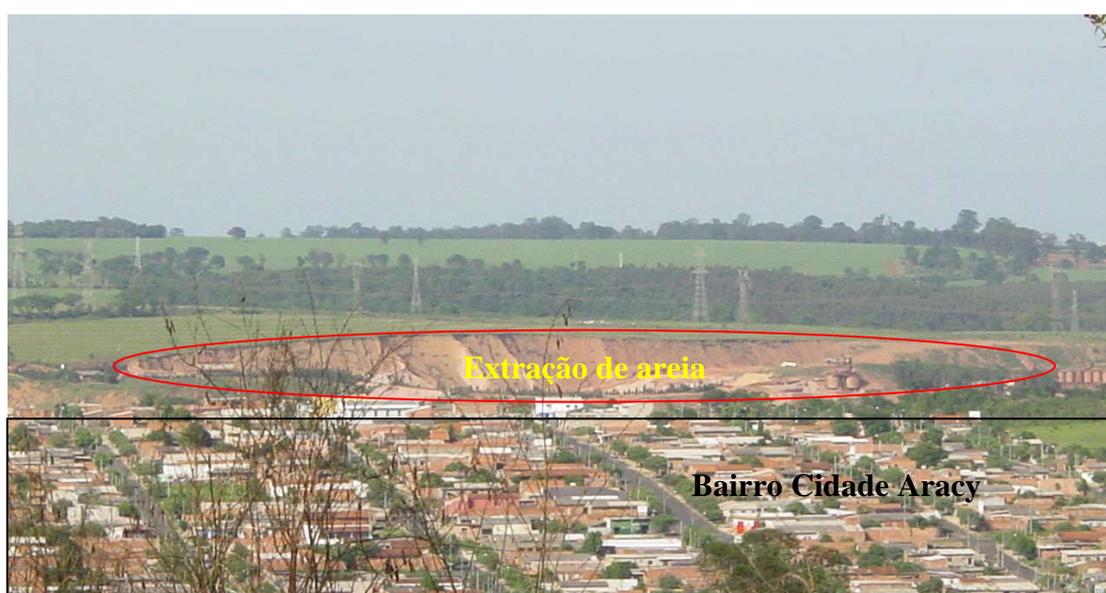
Também nesta micro-bacia tem-se a prática da atividade de extração de areia, em função da presença da Formação Botucatu. Existe preocupação dos órgãos ambientais pelo fato de ter-se no local, área de recarga do Aquífero Botucatu e, conseqüentemente, dos riscos de contaminação deste aquífero. A Figura 7.34 mostra a atividade de mineração sendo desenvolvida bem próxima do loteamento Cidade Aracy, aproximadamente 500 metros entre os respectivos limites, o que causa impacto à área urbana em função do seu contínuo desenvolvimento naquela direção.

Figura 7.34: Vista do bairro Cidade Aracy da mineradora de extração de areia.

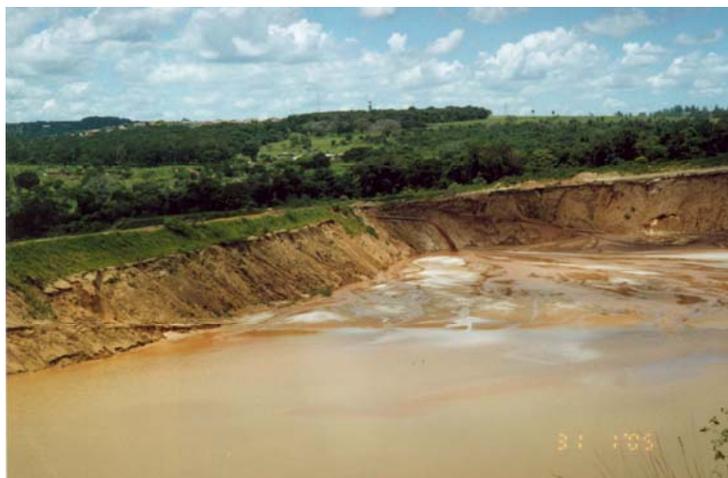
Na Figura 7.36 é mostrado o rejeito sendo depositado próximo à área de lavra, gerando riscos devido à alteração da topografia e da estrutura do material da superfície.

Figura 7.36: Área de depósito do rejeito da extração de areia. Barragem com aproximadamente 4 metros de profundidade.

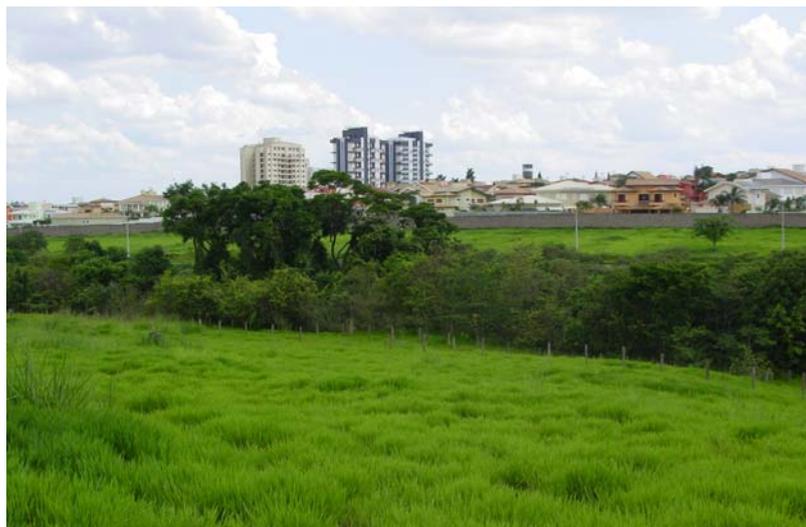
Figura 7.38: Córrego Mineirinho. Mata ciliar retirada, restando faixa de proteção de somente 2 metros.

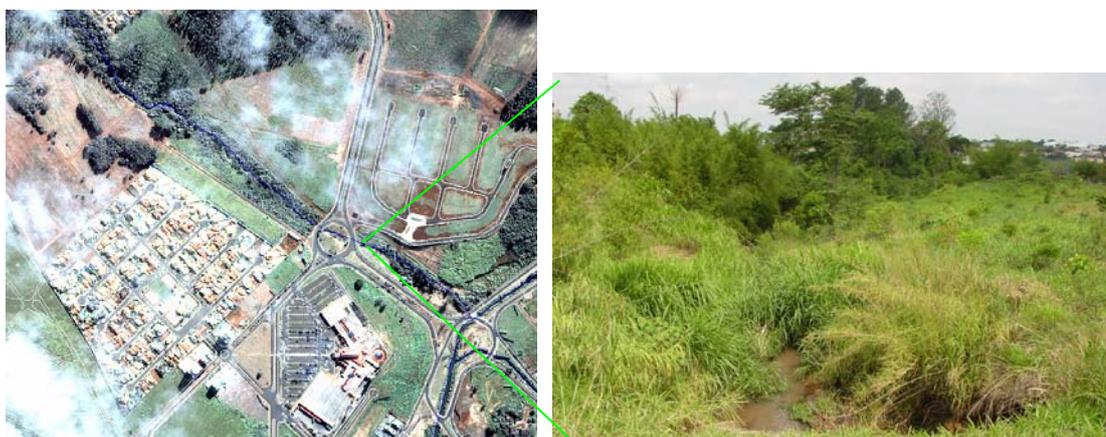
Como pode ser visto nas Figuras 7.38 e 7.39, a mata ciliar foi retirada em toda a margem da drenagem, restando apenas uma pequena faixa de 2 metros de cada lado do curso d'água. Em função das declividades observadas (2 a 10%) e dos valores do coeficiente de permeabilidade (K) do material inconsolidado ( $10^{-2}$  a  $10^{-3}$  cm/s), pode-se dizer que ocorre maior infiltração.

Figura 7.39: Margens do Córrego Mineirinho, onde o entorno é ocupado por shopping center e loteamentos de alto padrão.

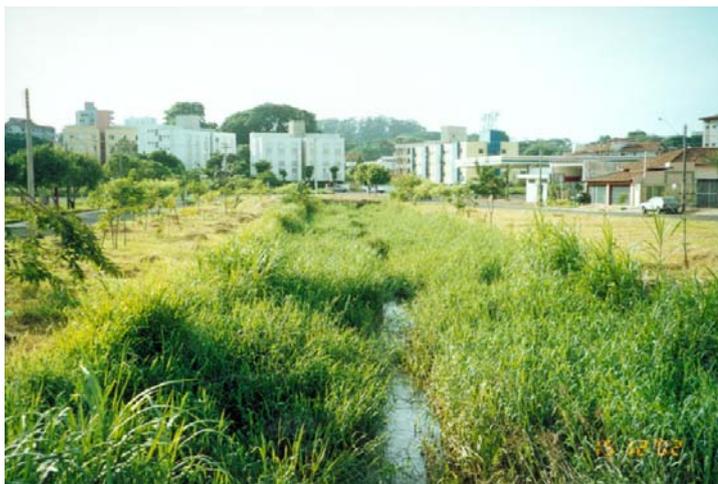
A degradação observada se refere à retirada da mata ciliar das margens e da cabeceira do Córrego Santa Maria Madalena (Figura 7.41). Com isso, apesar de não terem sido verificados casos de erosão graves, os locais de lançamento das águas pluviais sem obras de drenagem estão sujeitos à erosão superficial devido às características do meio físico.

Figura 7.41: Foz do Córrego Santa Maria Madalena (Córrego Monjolinho). Ausência da mata ciliar e alta taxa de impermeabilização no entorno.

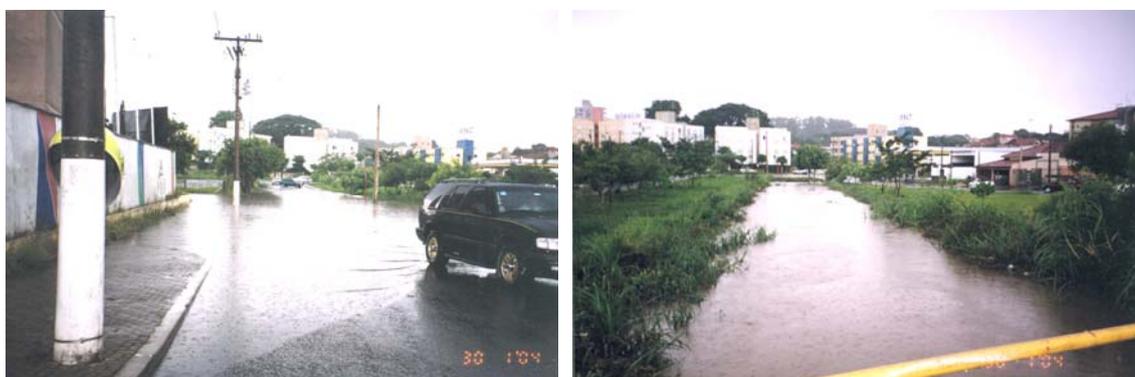
A Figura 7.42 mostra a situação da região da foz do Córrego Santa Maria Madalena (Córrego Monjolinho) na época das chuvas mais fortes na região de estudo. A rede de drenagem pluvial não foi dimensionada adequadamente para transportar rapidamente todo o fluxo d'água gerado pelas chuvas que sofreu aumento com a alta taxa de impermeabilização e conseqüente escoamento superficial.

Figura 7.42: Córrego Santa Maria Madalena. (a) rua à margem esquerda da drenagem, inundada pela chuva intensa. (b) nível do curso d'água elevado 2 metros a mais que o normal.

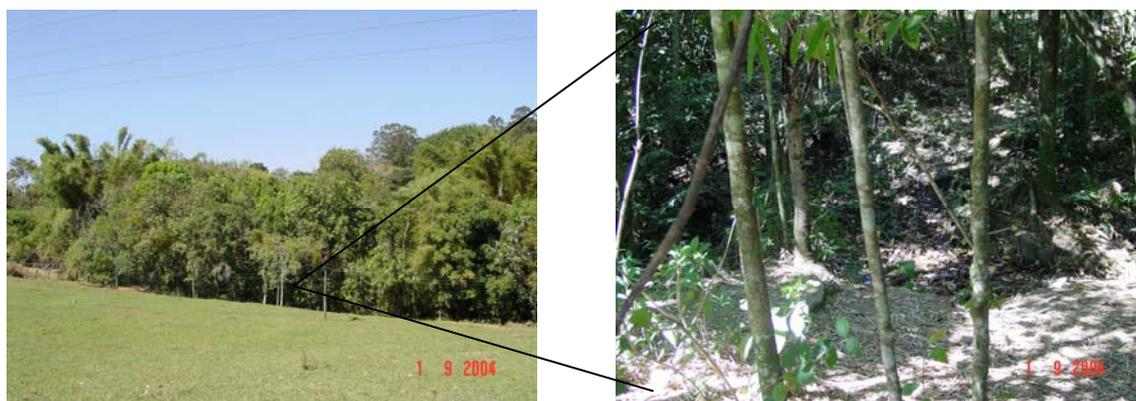
Nesta micro-bacia predomina o Grupo Bauru (Formação Itaquerí), ocorrendo também o Grupo São Bento (Formação Serra Geral). As ocupações urbanas estão situadas predominantemente sobre o material transportado Arenoso III e na região mais próxima da drenagem, sobre o material Residual dos Magmatitos Básicos. A nascente do Gregório encontra-se sobre a Formação Itaquerí e em boas condições de preservação (Figura 7.44).

Figura 7.44: Nascente do Córrego Gregório em estado de boa conservação.

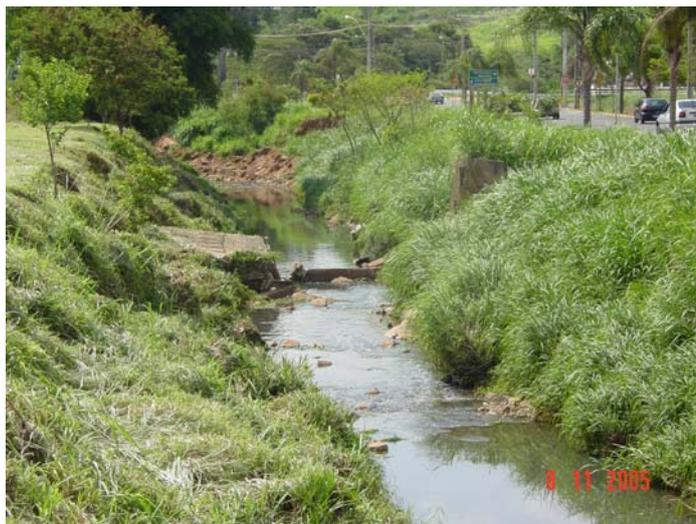
No entanto, a intensa urbanização provocou alterações no traçado do canal de drenagem, além de não ter considerado a topografia da micro-bacia, com médias a altas declividades (5 a 15%). A mata ciliar foi retirada e dado lugar às vias de tráfego, o que aumentou a impermeabilização e, com isso, o volume de água pluvial escoado na direção do canal de drenagem (Figura 7.45).

Figura 7.45: Córrego Gregório. Retirada da mata ciliar para dar lugar às vias de tráfego que provocou o aumento da taxa de impermeabilização.

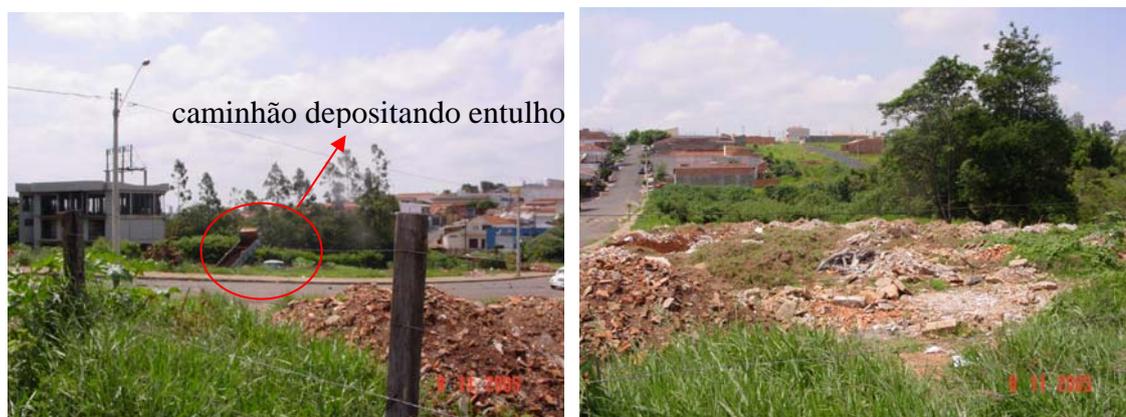
Na Figura 7.46 pode-se observar a área próxima à cabeceira da drenagem, depois da rodovia Washington Luís, onde é depositado entulho.

Figura 7.46: Cabeceira do Córrego Gregório onde a mata ciliar foi retirada e atualmente é depositado entulho.

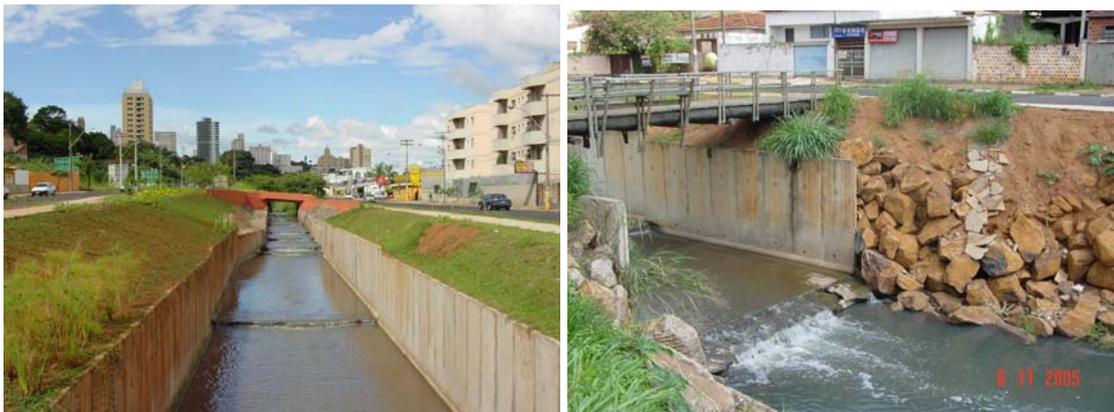
Na região central da cidade, o canal de drenagem foi retificado e revestido de concreto (Figura 7.47). Com isso, a alta taxa de impermeabilização no fundo de vale favoreceu o escoamento superficial levando ao acúmulo das águas pluviais na época das chuvas intensas e, conseqüentemente, às inundações.

Figura 7.47: Canal do Córrego Gregório retificado e revestido com concreto.

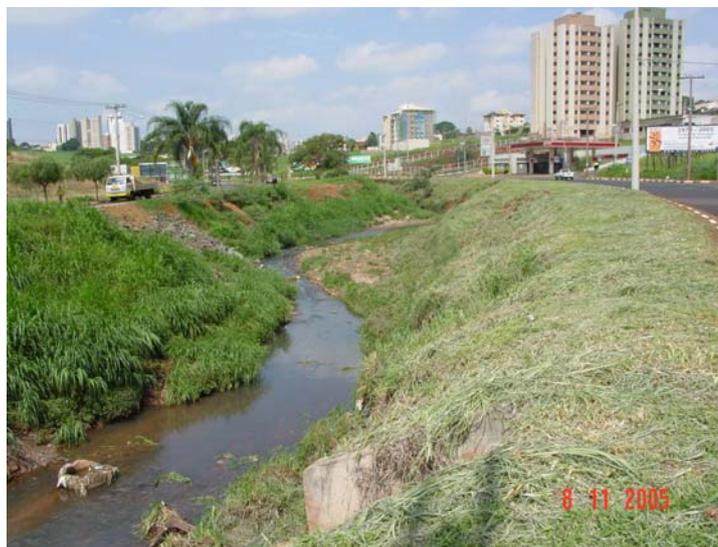
Outro ponto crítico verificado na cidade é na foz do Córrego Gregório, no rio Monjolinho. Neste ponto (Figura 7.48 e 7.49), as drenagens se encontram com velocidades de fluxo altas, devido à retificação do canal, ausência de vegetação ciliar, presença de material inconsolidado pouco permeável no canal (Residual dos Magmatitos Básicos).

Figura 7.48: Foz do Córrego Gregório sem mata ciliar ou faixa de proteção. Em época de chuvas intensas, águas pluviais são lançadas de altas declividades, aumentando a velocidade do fluxo do canal, provocando inundações.

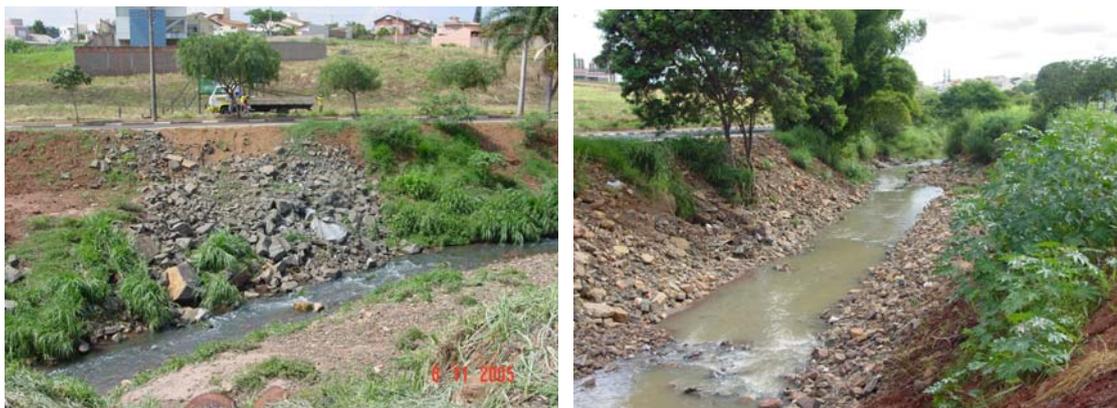
Figura 7.49: Canal do Córrego Gregório com ausência de mata ciliar e presença do material Residual dos Magmatitos Básicos.

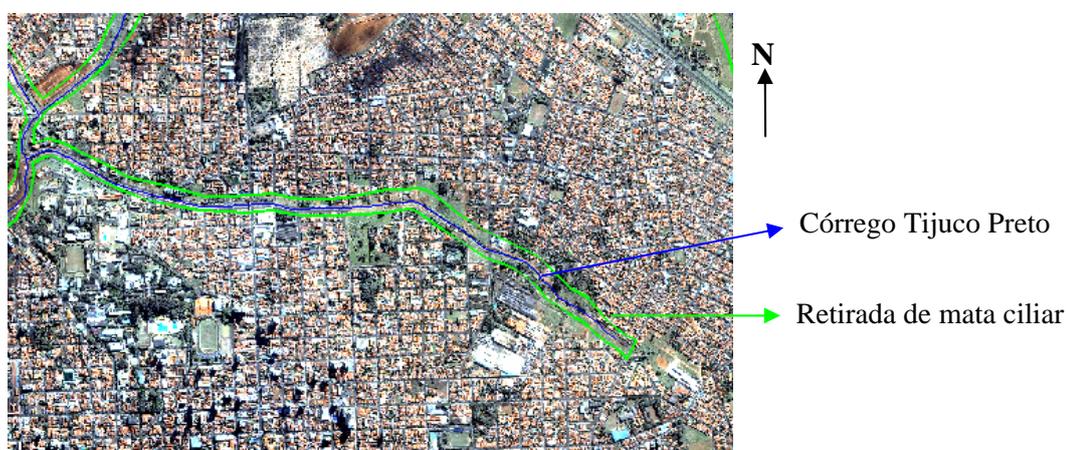
A micro-bacia do Córrego Tijuco Preto abrange uma área de 3,8 km<sup>2</sup>, sendo 100% urbanizada (Figura 7.50). A nascente do córrego foi canalizada e não existe mata ciliar ao longo de todo o canal. Nesta área observam-se declividades médias, entre 5 e 10%, tornando-se altas (>10%) na região do fundo de vale, especificamente.

Figura 7.50: Micro-bacia do Córrego Tijuco Preto totalmente urbanizada e degradada pela retirada da mata ciliar.

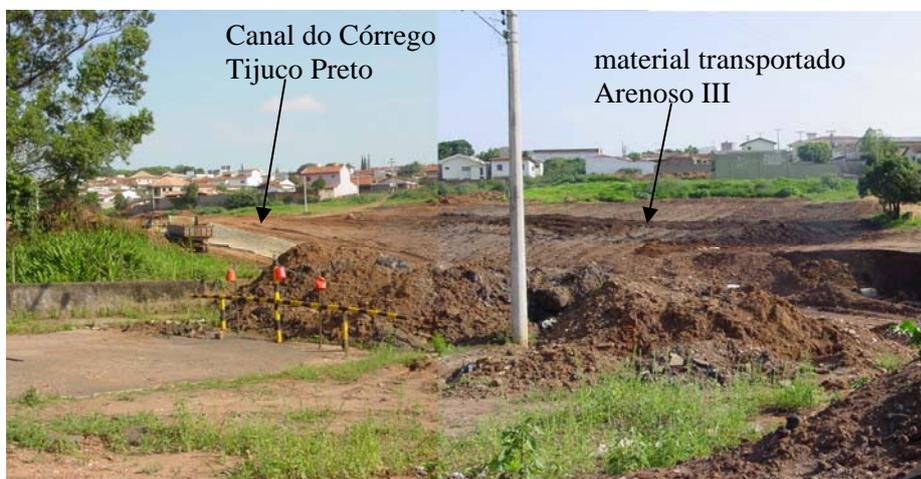
Nas Figuras 7.51 e 7.52 observa-se a execução de revitalização das margens do Córrego Tijuco Preto. A degradação existente deve-se à proximidade do canal de drenagem de residências e à ausência de mata ciliar.

Figura 7.51: Execução de recuperação das margens do Córrego Tijuco Preto.

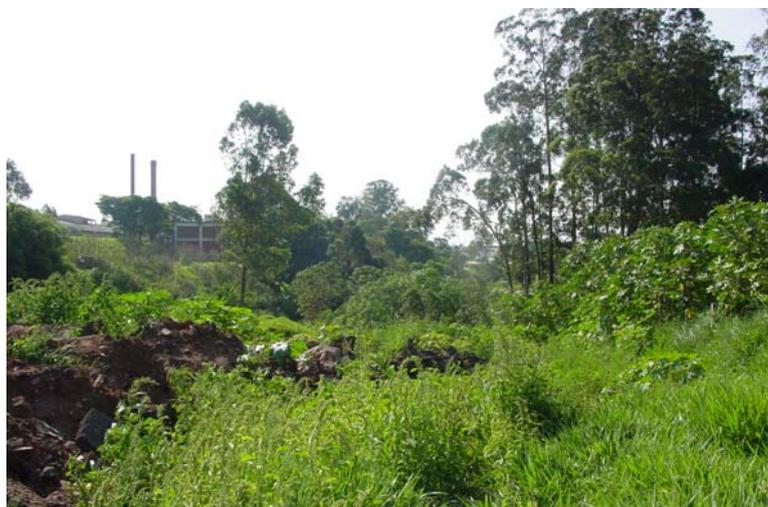
Figura 7.52: Área sendo preparada para a recuperação das margens do Córrego Tijuco Preto.

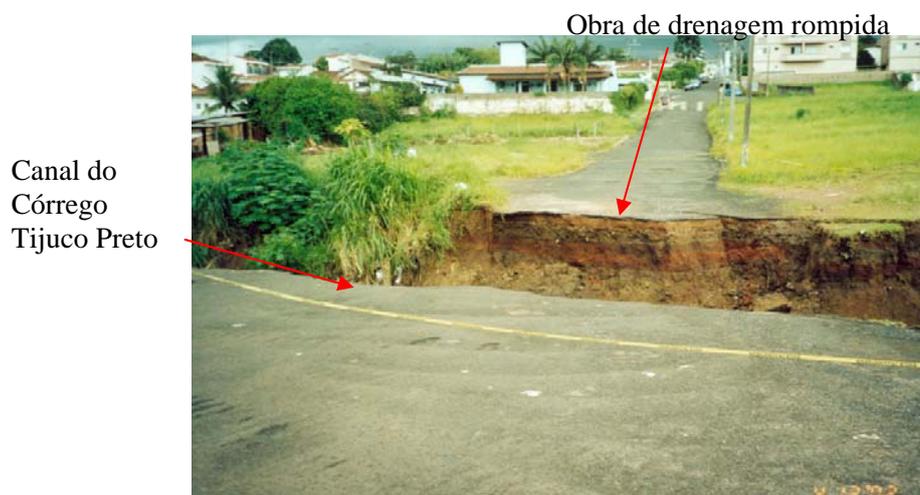
Figura 7.53: Obra de drenagem no Córrego Tijuco Preto rompida pela força das águas pluviais.

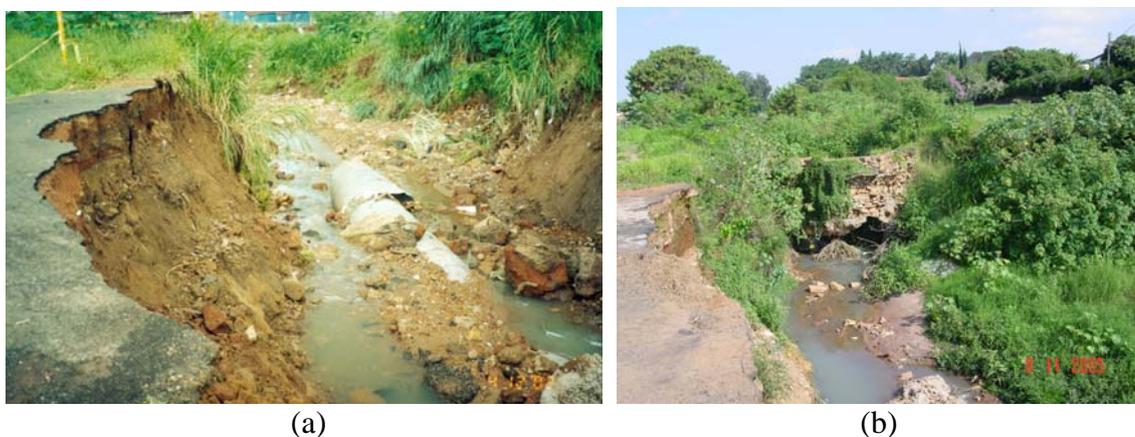
Figura 7.54: Local onde as obras de drenagem foram rompidas pelas águas pluviais e abandonada pela administração pública. (a) Foto obtida em abril de 2002. (b) Foto obtida em novembro de 2005.

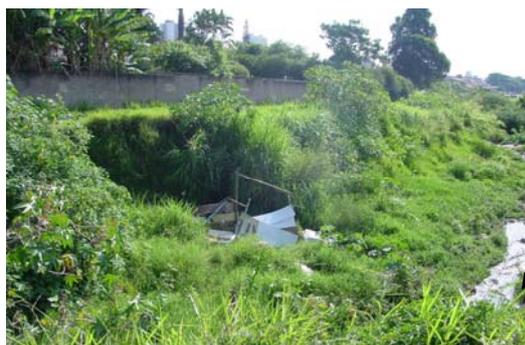
As Figura 7.55, 7.56 e 7.57 mostram a situação atual das margens do Córrego Tijuco Preto: ausência de mata ciliar, lixo e sedimentos depositados no canal de drenagem.

Figura 7.55: Margens do Córrego Tijuco Preto degradadas: deposição de lixo e sedimentos, e ausência de mata ciliar.

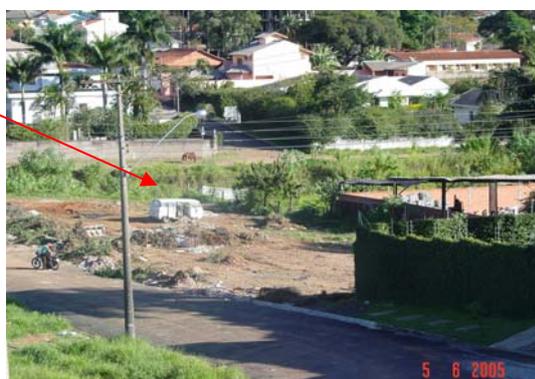
Figura 7.56: Margens do Córrego Tijuco Preto: deposição de lixo e entulho. Proximidade das residências que ficam em risco em época de chuvas intensas.

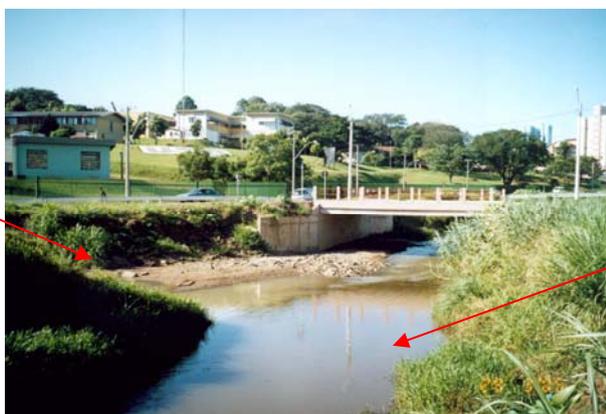
Figura 7.57: Foz do Córrego Tijuco Preto (rio Monjolinho): ausência de mata ciliar e assoreamento.

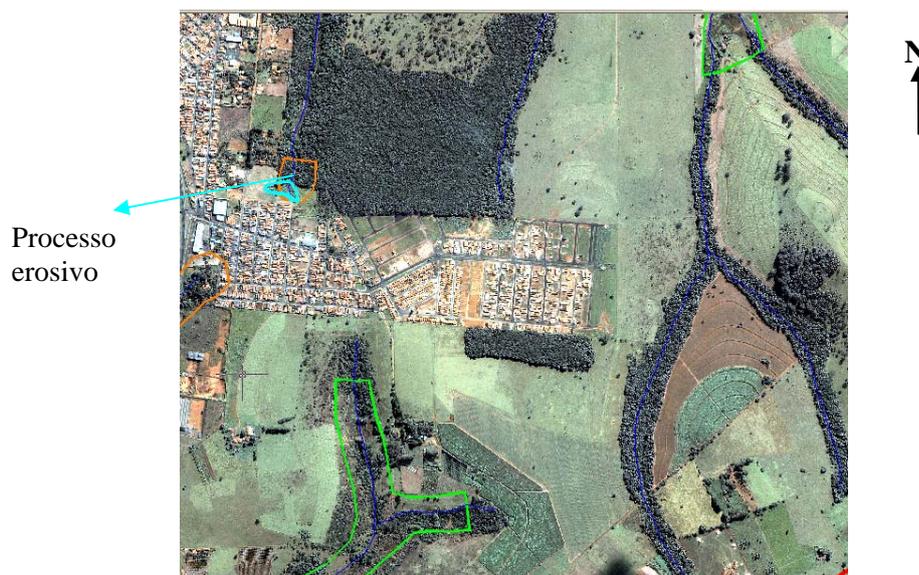
Também nesta área da nascente do rio Monjolinho verificou-se a formação de processo erosivo, apesar da obra de drenagem existente (Figura 7.60 e 7.61). Esta erosão atingiu profundidade de aproximadamente 5 metros , largura de 10 metros e extensão de 100m.

Figura 7.60: Cabeceira do rio Monjolinho onde ocorreu formação de processo erosivo.

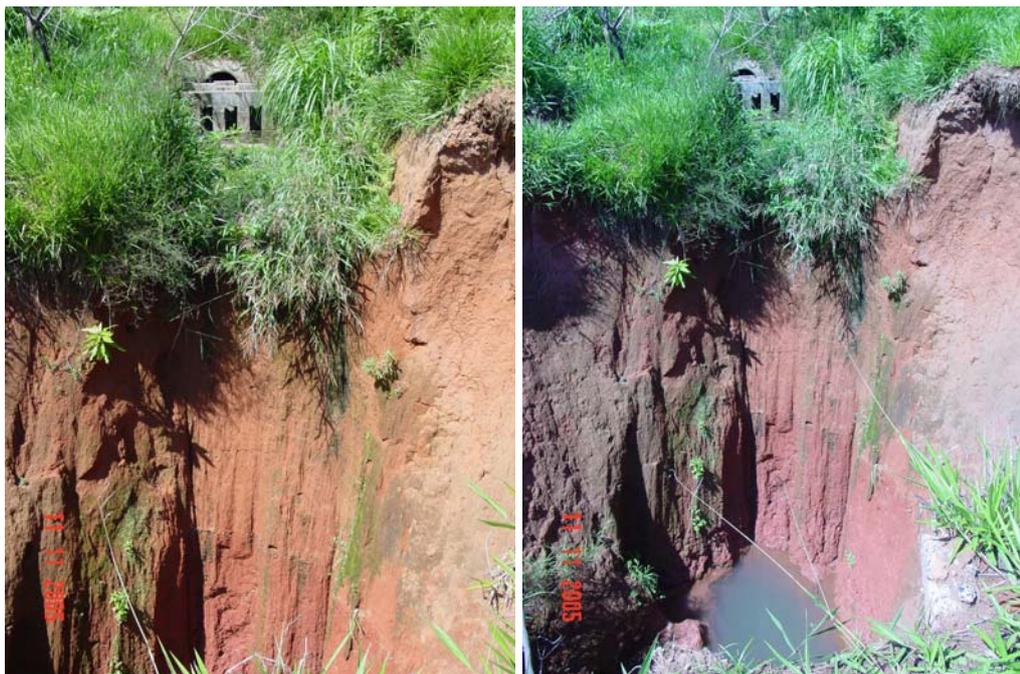
Figura 7.61: Erosão formada na nascente do rio Monjolinho, apesar da existência de obra de drenagem.

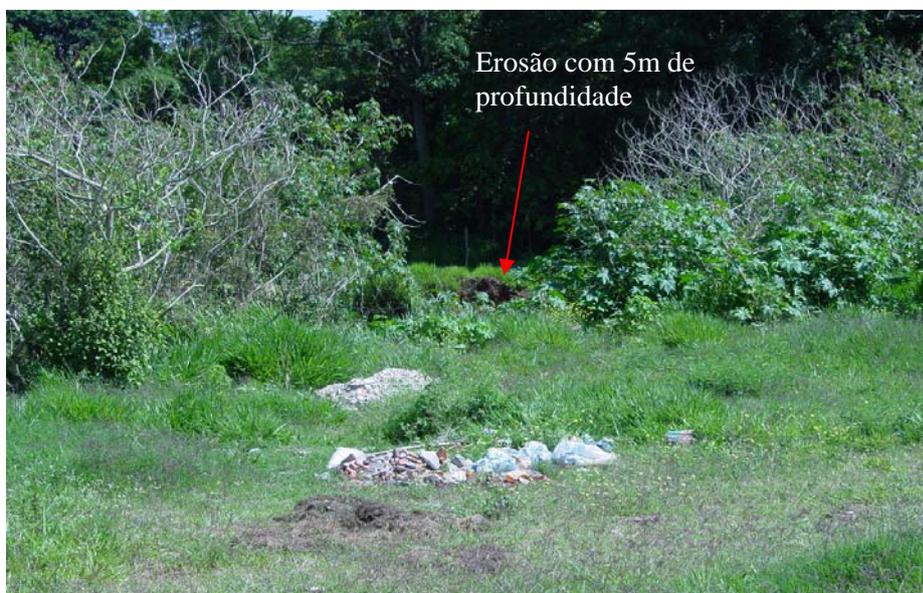
A degradação ambiental que se formou representa alto risco para a população local, pois a vegetação é alta e não existe isolamento da área (Figura 7.62).

Figura 7.62: Local na nascente do rio Monjolinho, onde existe erosão com alto risco para a população do entorno.

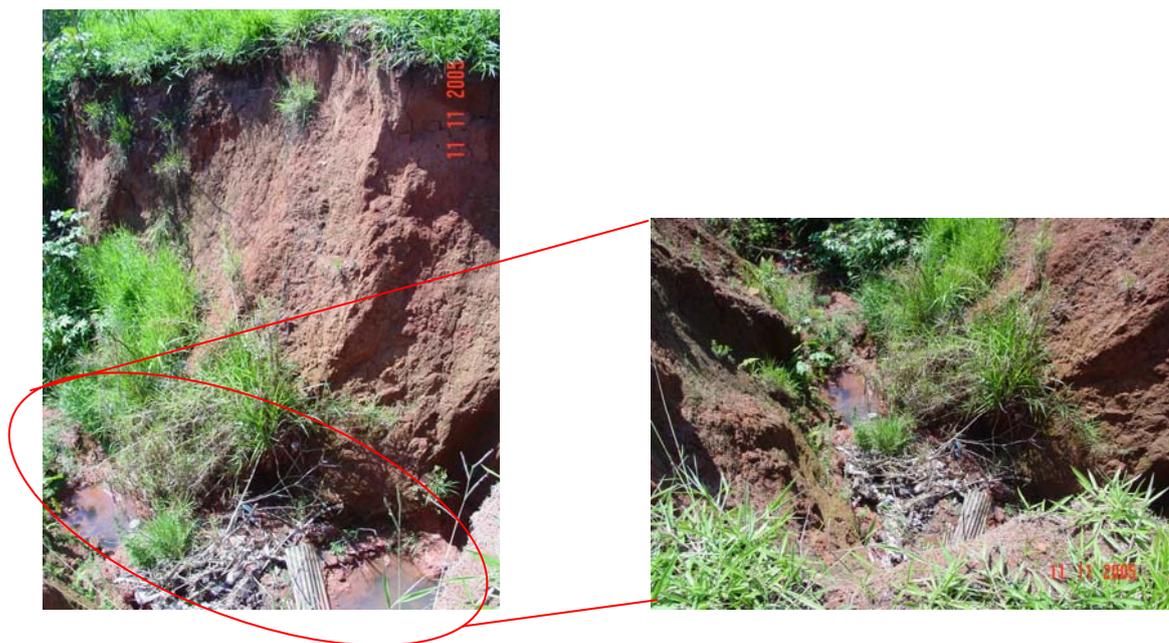
Figura 7.63: Profundidade da erosão atingiu o lençol freático que está sendo poluído com lixo e entulho.

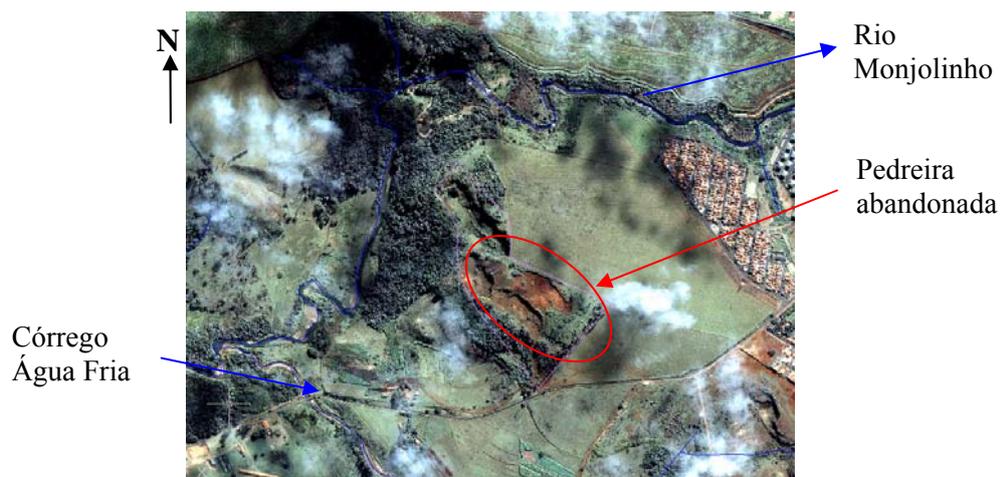
Outra degradação observada dentro da bacia do rio Monjolinho foi a pedreira abandonada próximo ao bairro Botafogo, na estrada do matadouro da cidade (Figura 7.64). Nesta área foi explorada, por pouco tempo, rocha fraturada da Formação Serra Geral, que era utilizada em pavimentos de estradas vicinais.

Figura 7.64: Pedreira abandonada próximo ao bairro Botafogo.

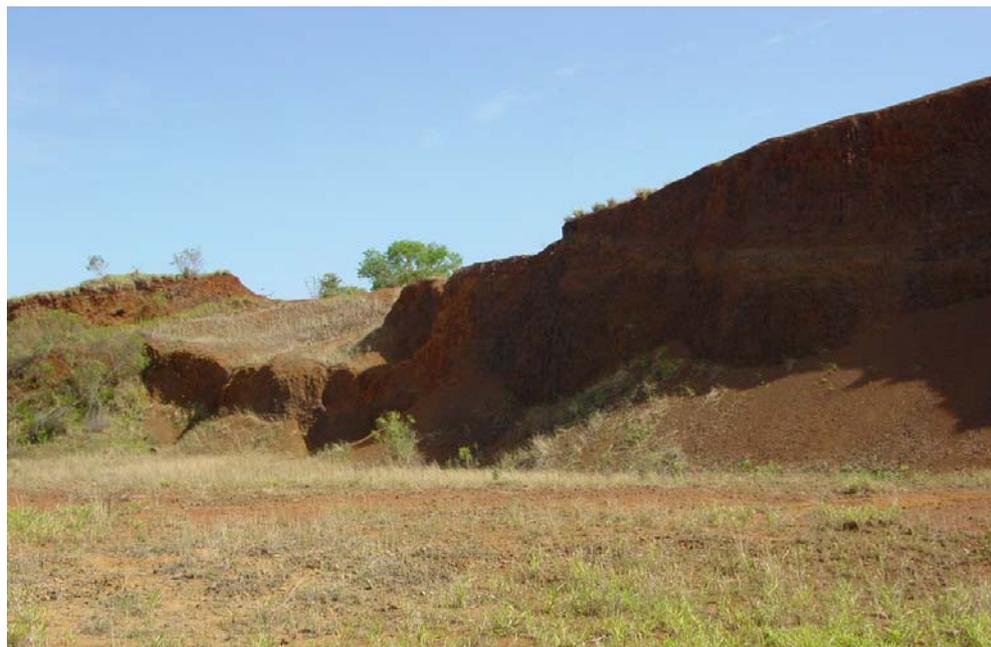
Nesta área, não se observou queda de blocos, somente o solo exposto ao intemperismo pela ausência de vegetação (Figura 7.65 e 7.66).

Figura 7.65: Pedreira abandonada. Local onde a vegetação não foi recuperada e as declividades são altas.
