**LEVANTAMENTO E DIAGNÓSTICO GEOLÓGICO-  
GEOTÉCNICO DE ÁREAS DEGRADADAS NA CIDADE DE  
SÃO CARLOS - SP, COM AUXÍLIO DE  
GEOPROCESSAMENTO**

Tese apresentada à Escola de  
Engenharia de São Carlos da  
Universidade de São Paulo como  
parte dos requisitos para a obtenção  
do Título de Doutor em Geotecnia

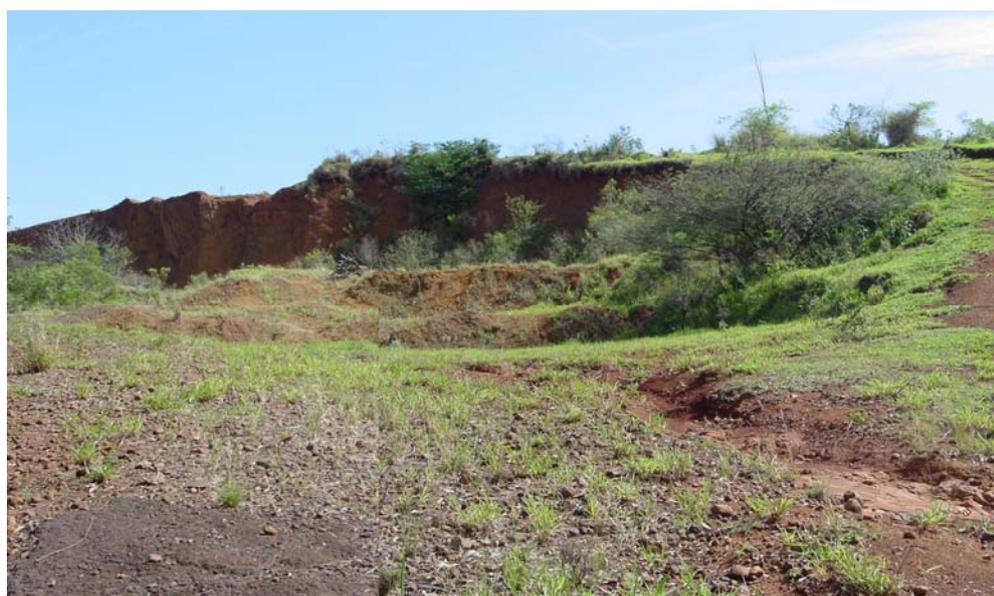
Nesta área, não se observou queda de blocos, somente o solo exposto ao intemperismo pela ausência de vegetação (Figura 7.65 e 7.66).

Figura 7.66: Vegetação pouco recuperada e existência de alta declividade no local.

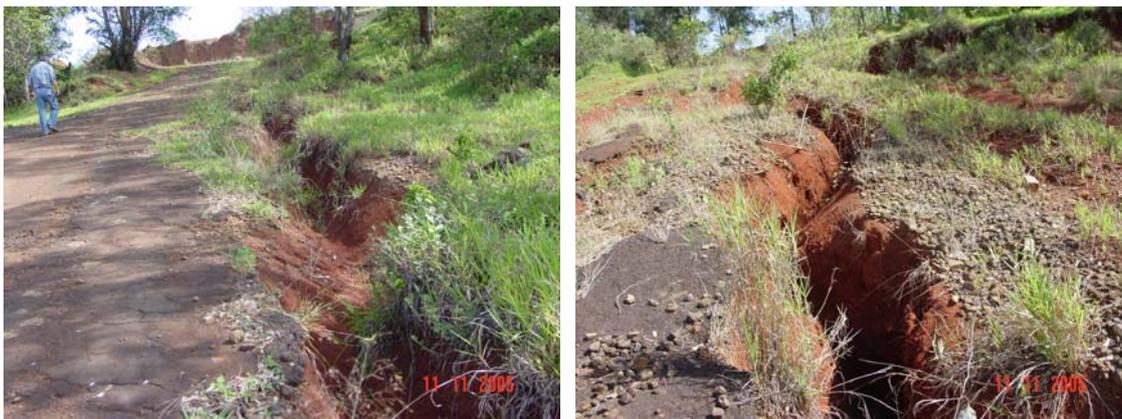
Figura 7.67: Sulcos de erosão provocados pela alta declividade, ausência de vegetação e fluxo de águas pluviais com alta velocidade.

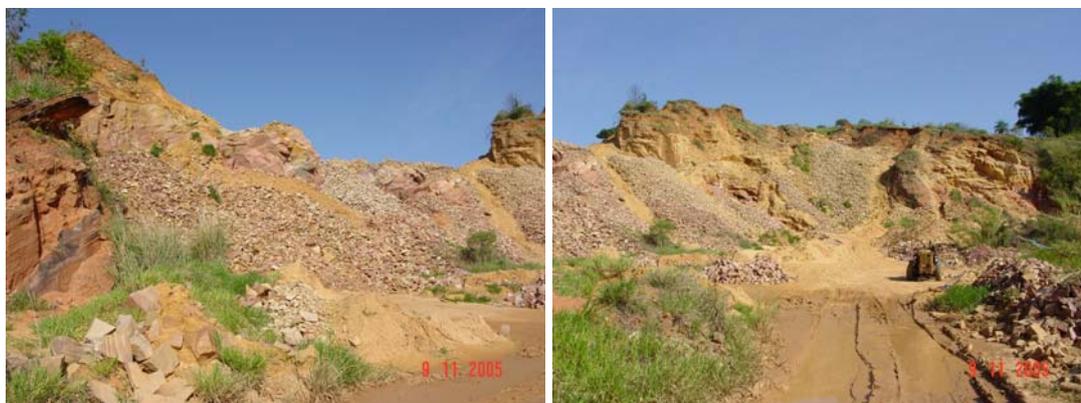
À leste, pode-se observar duas pedreiras em atividade, uma na margem esquerda da drenagem (Figura 7.69) e outra na margem direita (Figura 7.70), sendo que as duas exploram os arenitos silicificados da Formação Botucatu. A área aproximada de exploração da primeira corresponde a 72.000m<sup>2</sup> e da segunda a 193.000m<sup>2</sup>, e segundo o DPRN, a atividade está legalizada quanto aos aspectos de averbação da reserva legal florestal.

Figura 7.69: Pedreira em atividade; exploração dos arenitos silicificados da Formação Botucatu.

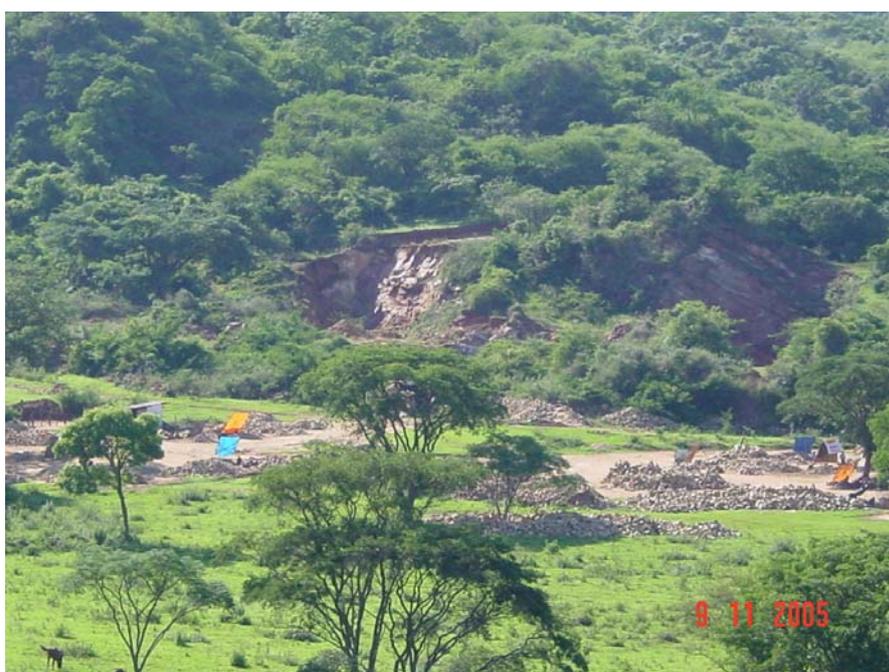
Figura 7.70: Pedreira em atividade; exploração dos arenitos silicificados da Formação Botucatu.

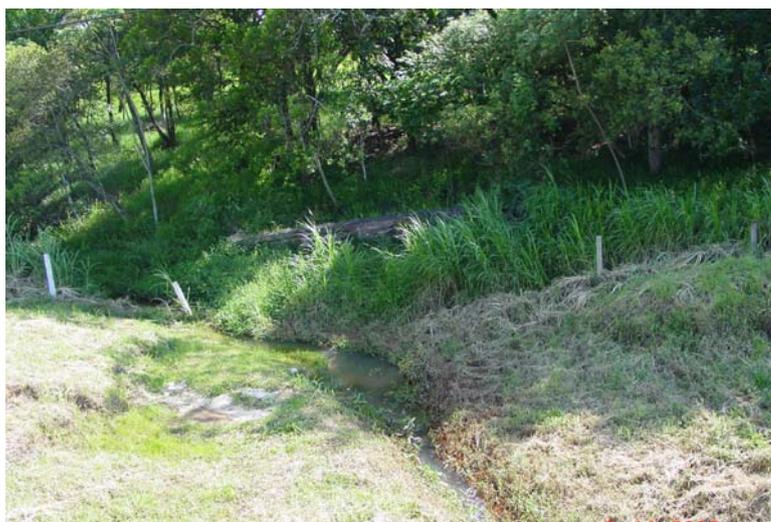
A retirada da mata ciliar e também das áreas de nascentes foi outra degradação observada nesta micro-bacia, como mostra a Figura 7.71. Apesar de a região ser ocupada por propriedades rurais, não houve cuidado com a preservação da vegetação nativa. Nesta micro-bacia existe uma grande área de reflorestamento, plantação de cana-de-açúcar e outras culturas perenes.

Figura 7.71: Margem da estrada Washington Luís, Córrego Monjolinho. Retirada da mata ciliar e riscos de contaminação das águas superficiais.

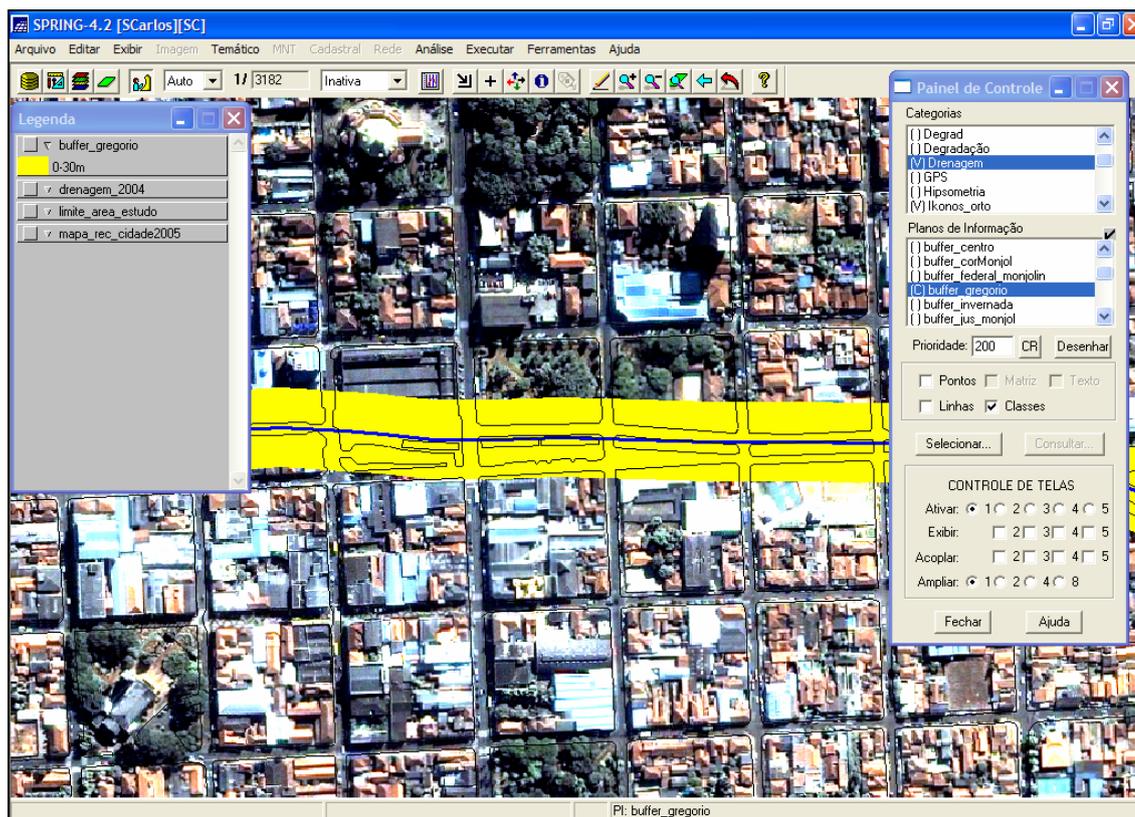
Figura 7.82: Imagem Ikonos sobreposta pelo *buffer* igual a 30 metros do mapa de distâncias ao longo do Córrego Gregório. A ocupação urbana invadiu a faixa de proteção do curso d'água, aumentando a impermeabilização e, com isso, o risco de inundações.

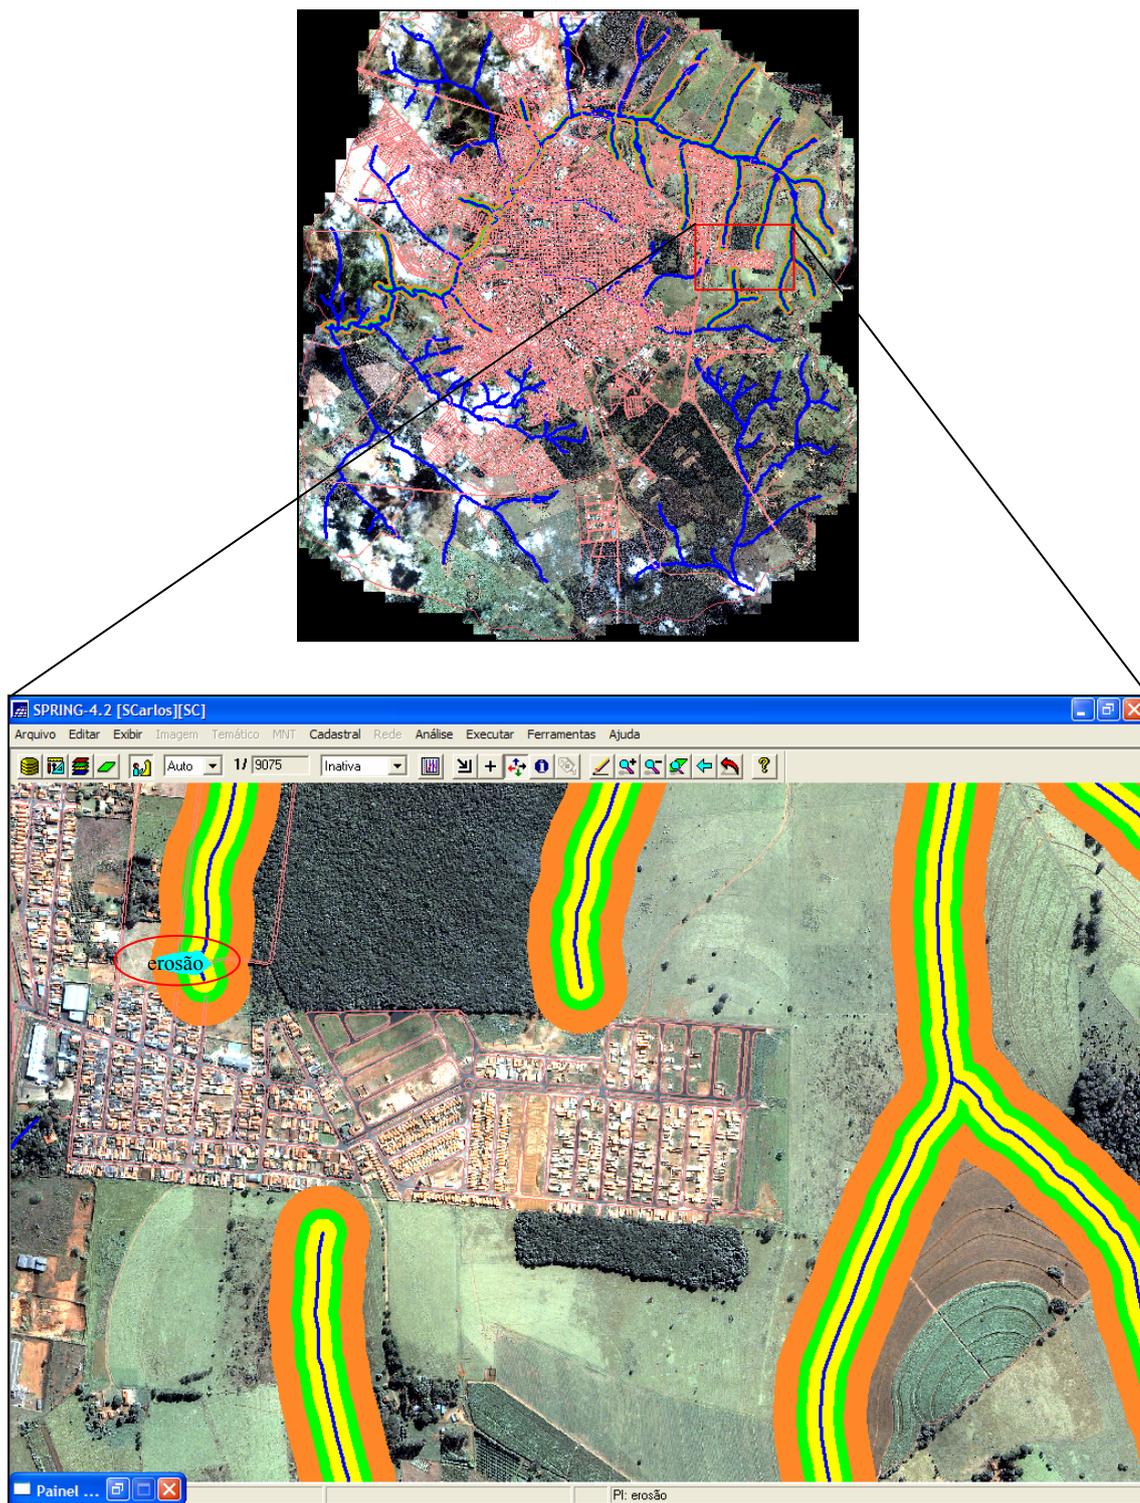
Figura 7.83: Cabeceira do rio Monjolinho, onde a visualização da imagem Ikonos e do mapa de distância permitem verificar que a ocupação urbana invadiu a faixa de proteção do curso d'água e ocasionou a degradação do meio físico.

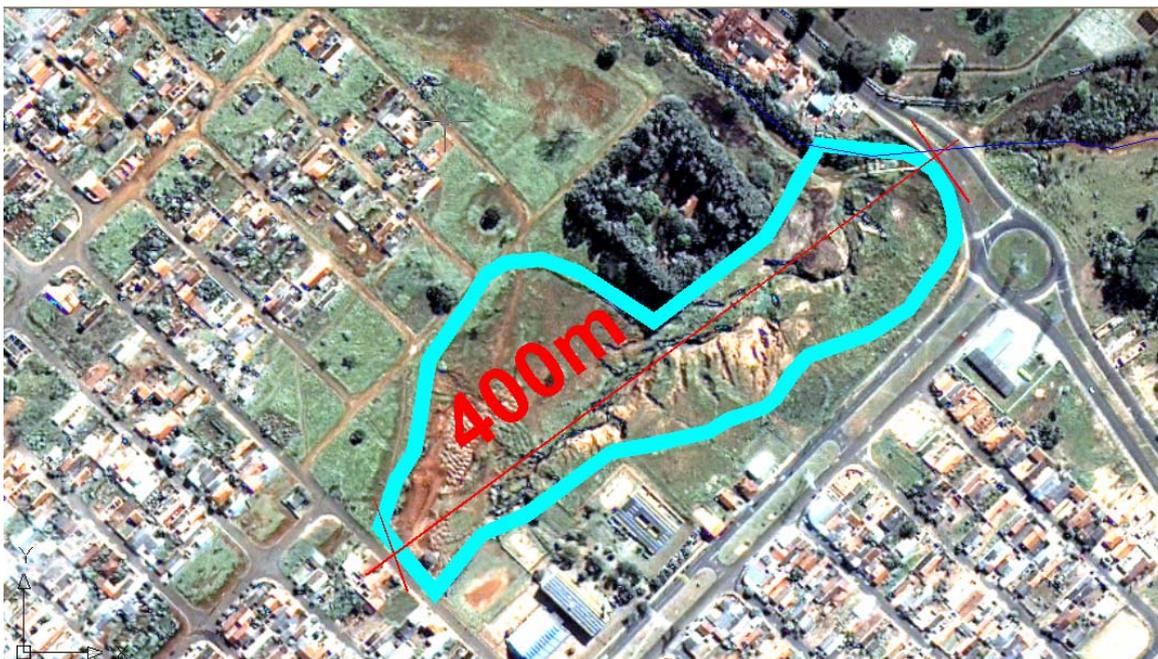
Figura 8.1: Imagem Ikonos sobreposta com o vetor de degradação por erosão (local: Bairro Cidade Aracy), onde foi possível obter dimensões da área, como por exemplo, o comprimento da erosão.

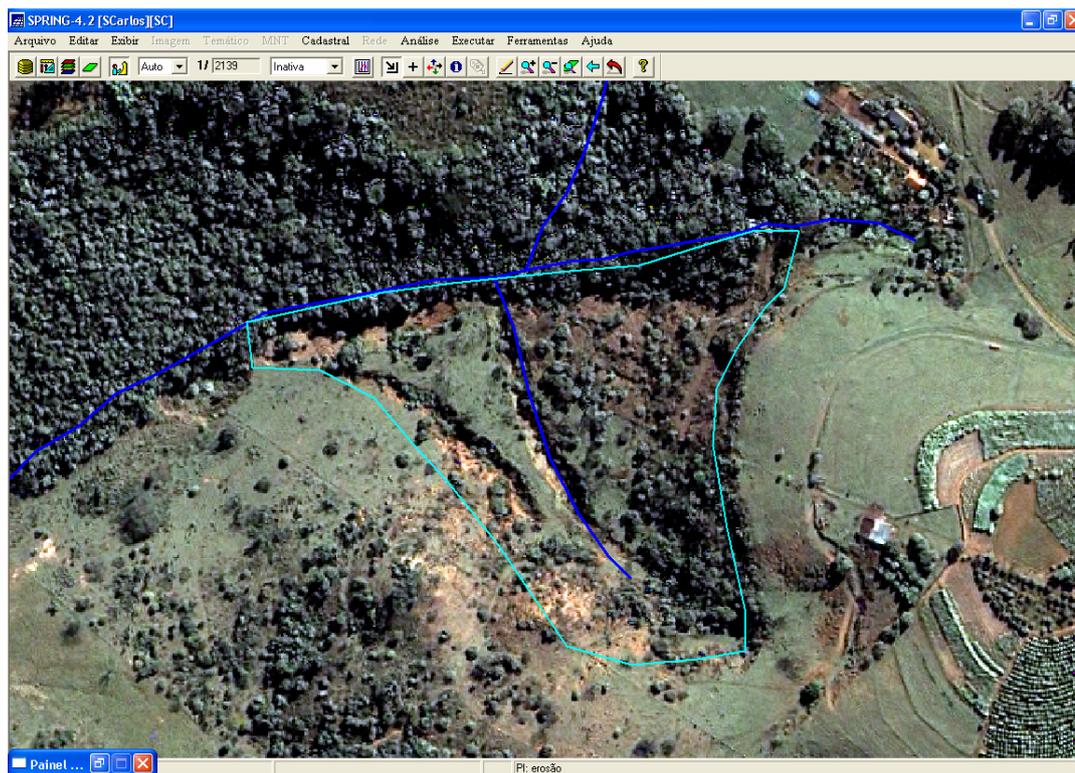
Figura 8.2: Imagem Ikonos sobreposta pelos vetores de drenagem e da degradação por erosão. A resolução da imagem permite observar a erosão marginal que se formou devido a ausência da vegetação ciliar e ao escoamento concentrado no curso d'água.

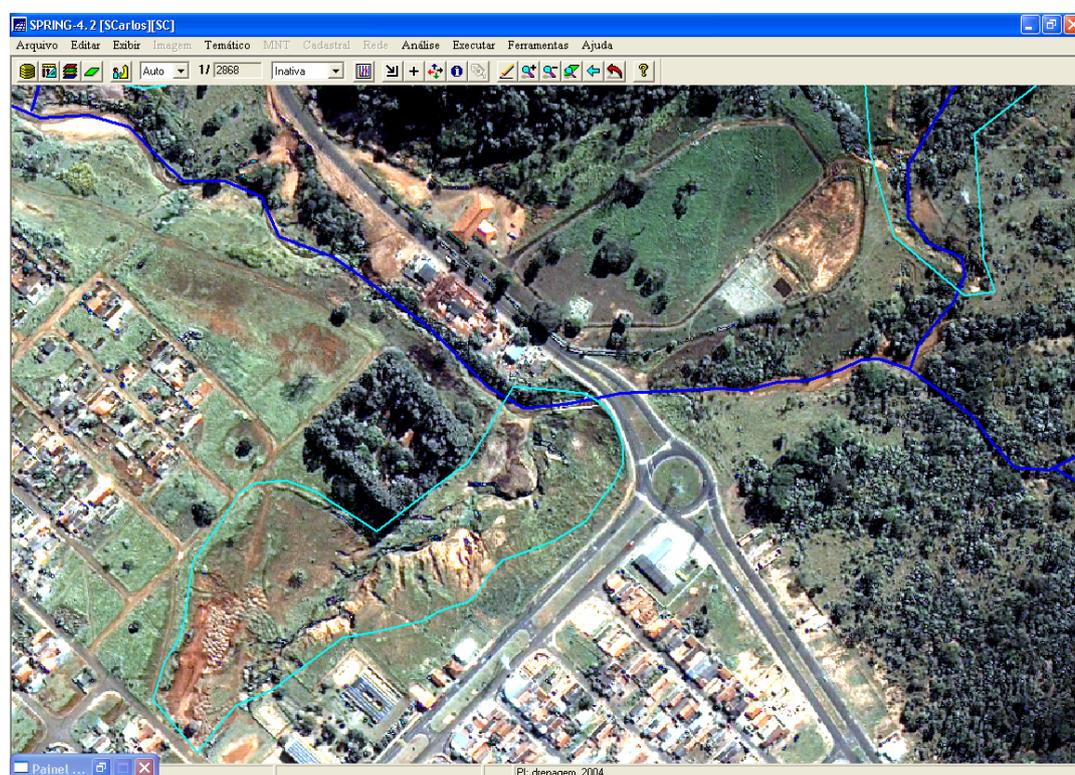
Figura 8.3: Imagem Ikonos sobreposta pelos vetores de drenagem e da degradação por erosão. A resolução da imagem permite observar que neste caso os sulcos de erosão convergiram para um ponto específico, levando ao surgimento de boçorocas.

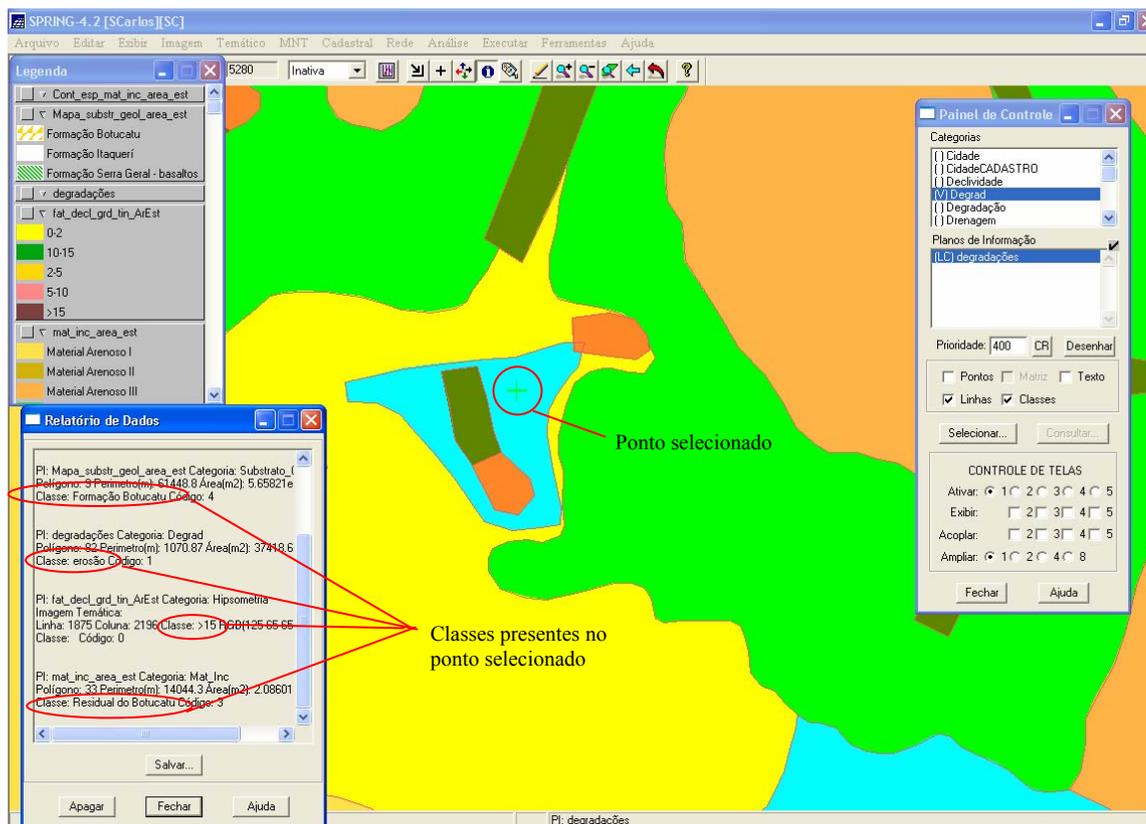
Figura 8.6: Análise do meio físico existente no local onde ocorreu processo erosivo, utilizando o *Spring 4.2*. Os planos de informação ativos na tela referem-se à declividade, materiais inconsolidados, substrato geológico e degradação.

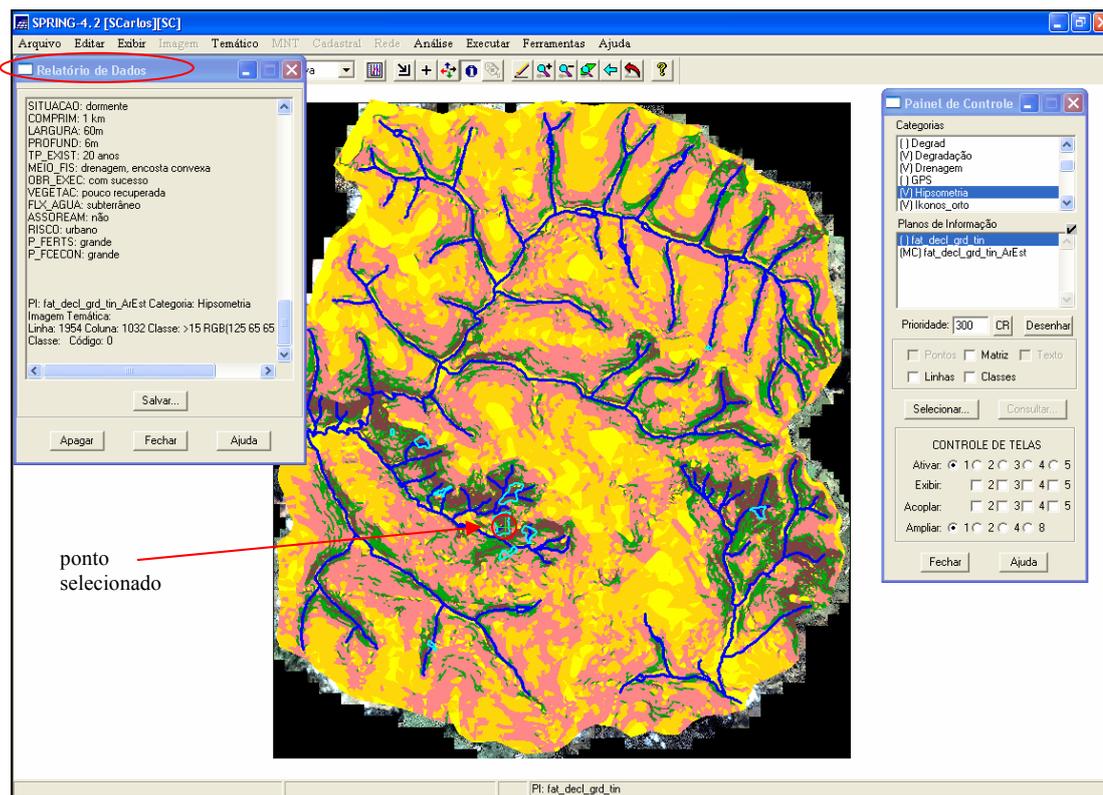
Figura 8.7: Tela do *Spring 4.2*, cuja consulta simplificada gerou as informações comuns a todas as áreas degradadas por erosão: alta declividade, presença da Formação Botucatu, áreas de nascentes.
