## CAPÍTULO 4 – Resultados e Discussão

Foram realizados ensaios de deslizamento pino-contra-disco/placa, com dois tipos de movimento (rotativo e oscilatório), com e sem aditivo, com e sem contaminante e em dois níveis de carregamento, totalizando 16 variações de ensaio.

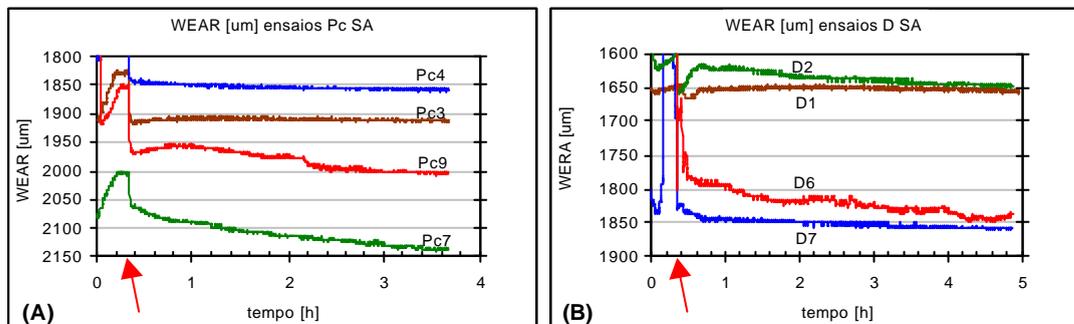
**Figura 4-1:** Gráficos da posição vertical do pino (WEAR) ao longo dos ensaios (A) Pc SA e (B) D SA.

A Figura 4-1 mostra gráficos da posição vertical do pino ao longo dos ensaios Pc SA (oscilatório com óleo não aditivado contaminado) e Dc SA (rotativo com óleo não aditivado não contaminado). Os valores do eixo vertical estão mostrados crescentemente para baixo, de modo a se visualizar a evolução da posição vertical diretamente. Observando os ensaios realizados sob mesma condição, nota-se que o comportamento da posição do pino diferiu de ensaio para ensaio. Nos instantes iniciais do ensaio (fase de aquecimento), o contato entre o pino e o contra-corpo ocorreu na velocidade do ensaio e sob um carregamento normal equivalente ao peso do conjunto de fixação, por volta de 4,5 N. Os gráficos também mostram que o pino sofreu uma queda brusca na etapa do início do carregamento mecânico do ensaio. Na fase de assentamento, atribuída à etapa subsequente ao carregamento, nota-se até mesmo uma subida na posição do pino em alguns ensaios.

Obs.: A seta indica o instante do início do carregamento mecânico (~0,33 h)

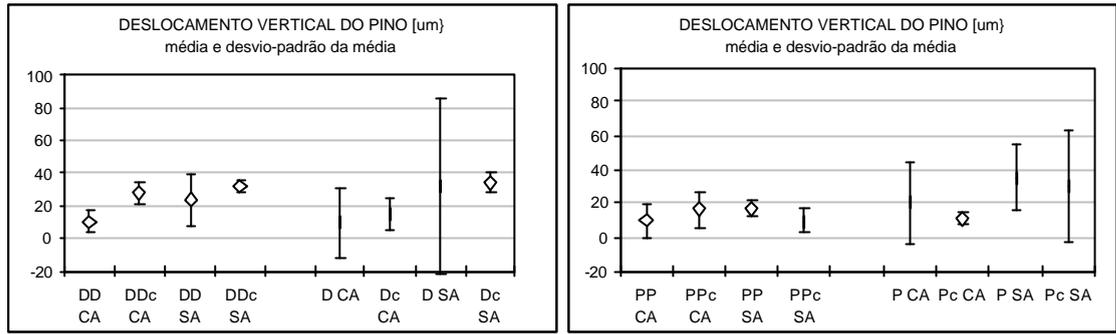
**Figura 4-2: Média e desvio-padrão do deslocamento vertical do pino em função da condição de ensaio.**

A Figura 4-2 mostra o valor médio e o desvio-padrão do deslocamento vertical do pino, a partir do instante inicial do carregamento até o final, em função da condição de ensaio.

A Figura mostra que o deslocamento foi disperso e nenhuma tendência pode ser observada em função da condição de ensaio. Uma análise estatística dos resultados dessa Figura mostrou que os resultados foram significativamente iguais, para um nível de significância estatística ( $\alpha$ ) de 5%<sup>32</sup>. Por outro lado, é possível notar um deslocamento relativamente pequeno, de até 80  $\mu\text{m}$ , com médias menores que 50  $\mu\text{m}$ .

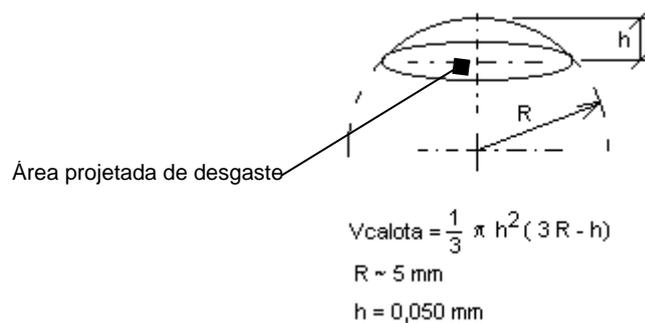
**Figura 4-3: Modelo para cálculo do volume aproximado de desgaste do pino.**

Um cálculo aproximado do volume de desgaste do pino foi realizado a partir do resultado do deslocamento linear do pino. Admitiu-se que todo o desgaste linear fosse devido apenas ao pino e igual ao deslocamento medido pelo sensor WEAR. Considerou-se um valor de 50  $\mu\text{m}$  de desgaste linear e o volume foi aproximado para o de uma calota esférica de raio 5 mm, como mostrado na Figura 4-3.

A aproximação volumétrica é válida para desgastes do pino muito pequenos, ou seja, que estejam concentrados na extremidade do pino, cujo raio tem um valor aproximado de 5 mm (conforme mostrado na Figura 3-7 do Cap. 3). Com essa aproximação, tem-se um volume de desgaste por volta de  $0,04 \text{ mm}^3$ . Observando que esse volume foi obtido de uma superestimação, ainda assim o mesmo é muito pequeno, comparado a valores de desgaste a seco de metais em condições de carregamento, velocidade e duração similares aos adotados neste trabalho. Nos ensaios a seco realizados por CHEN e ALPAS (2000), por exemplo, podem ser vistos volumes de desgaste da ordem de  $40 \text{ mm}^3$ , ou seja, cerca de 10.000 vezes superior. Essa observação indica que todas as condições selecionadas no presente estudo foram tais que o filme de lubrificante esteve atuando de maneira significativa na interface.

Com essas considerações, observa-se que, ao se calcular o volume de desgaste com base no modelo apresentado na Figura 4-3, incorre-se em um erro não sistemático. Assim sendo, procedeu-se apenas à medição da área projetada de desgaste no pino para a avaliação quantitativa do desgaste nas condições de ensaio estudadas.

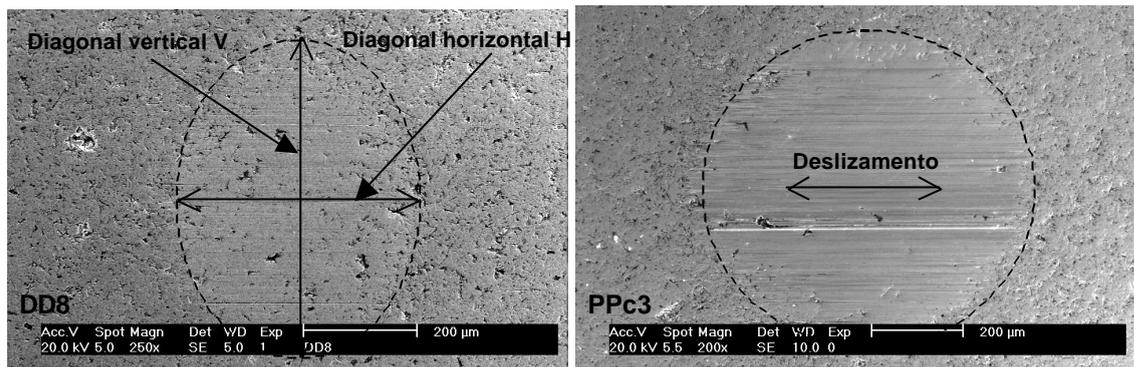
**Figura 4-4:** Aspecto geral de duas superfícies de pino após ensaiados, observados em MEV, imagem de elétrons secundários. A linha tracejada delimita a área de desgaste.

O pino utilizado nos ensaios tem forma cilíndrica com extremidade arredondada de raio central de aproximadamente 5 mm. Se o desgaste ocorresse de maneira a gerar uma área plana sobre o pino, o volume de desgaste do pino seria igual ao de uma calota esférica de raio 5 mm. Com a área plana e com o desgaste linear vertical ou a área projetada de desgaste, o desgaste volumétrico poderia ser facilmente estimado pelo modelo apresentado na Figura 4-3. Entretanto, verificou-se em alguns pinos ensaiados, que a área projetada de desgaste do pino adquire a forma de uma elipse ao invés de um círculo. A Figura 4-4 mostra o aspecto da área projetada de desgaste de dois pinos, uma em que a área foi elíptica (pino DD8) e outra mais circular (pino PPc3).

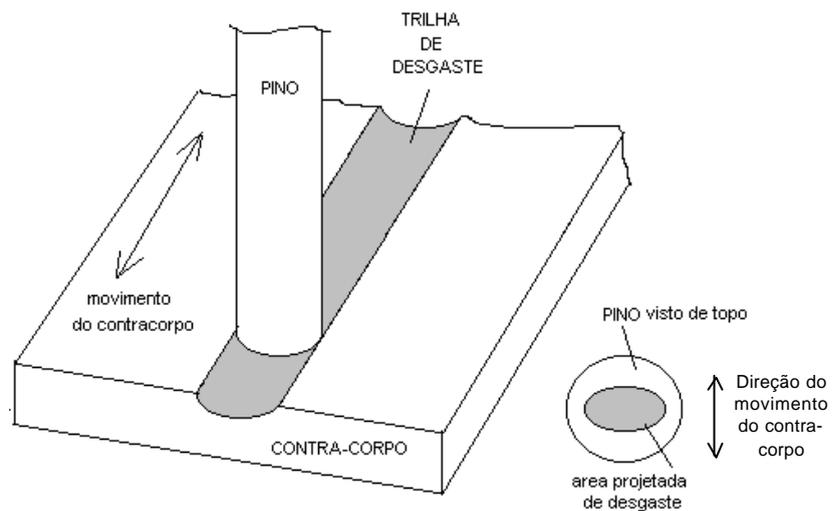
**Figura 4-5:** Formação do sulco na trilha de desgaste sobre o contra-corpo, resultando em uma área de desgaste do pino elíptica.

A forma elíptica deve estar relacionada ao desgaste do contra-corpo, tal que, quanto mais profundo esse desgaste, maior será a faixa de contato das laterais transversais do pino com a superfície desgastada do contra-corpo. Nesse caso, o desgaste do pino deve ser pequeno. A Figura 4-5 ilustra esquematicamente uma situação em que há o aprofundamento na trilha do contra-corpo e a ocorrência da elipse no pino.

Assim, quanto mais elíptica for a área no pino, maior será a profundidade da trilha formada no contra-corpo, com um desgaste pequeno do pino. Nesse caso, a área de desgaste do pino não pode ser plana. Por outro lado, quanto mais circular for a área

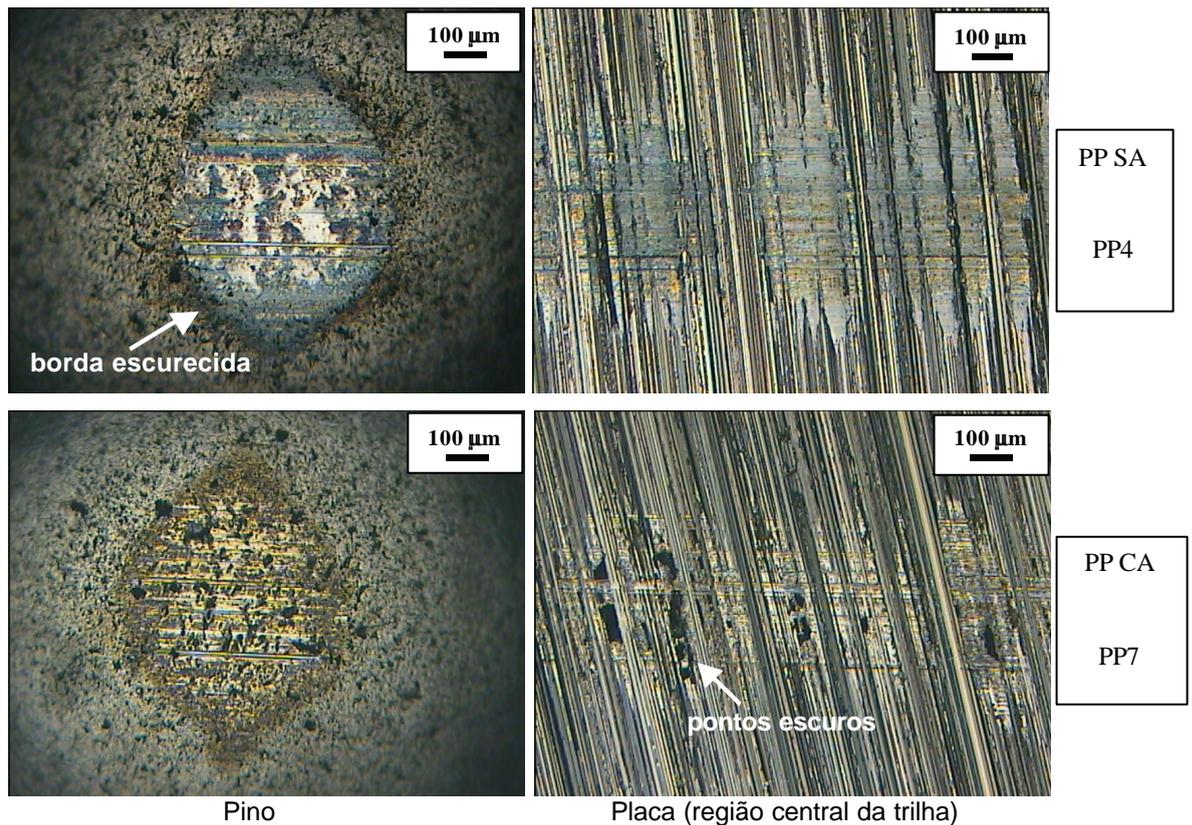
**Figura 4-6: Aparência microscópica da superfícies metálicas após o ensaio de deslizamento (100x), condição PP.**

Nos resultados dos ensaios oscilatórios PP (Figura 4-6), notam-se áreas desgastadas distintas, basicamente devido à diferença de coloração. A área do pino do

ensaio PP SA apresentou uma coloração em tons de cinza, o que pode estar relacionado à presença de um filme de óxido na superfície. Tal aparência acinzentada não ocorreu na área do pino do ensaio PP CA. Isso pode ser um indicativo de que a aditivação do óleo pode ter inibido a oxidação da superfície do pino na área de contato, embora o desgaste em termos de área afetada tenha sido similar em ambos os pinos. Nota-se também que a borda da área de contato dos pinos se apresentou escurecida, o que concorda com a hipótese de ocorrência do fenômeno de oxidação na região do contato.

Já nas trilhas das placas, nota-se que as linhas do acabamento inicial ainda permanecem na região desgastada, o que indica que o desgaste nesse nível de carregamento foi relativamente pequeno. É possível notar na trilha do ensaio PP CA a formação localizada de regiões escuras e distribuídas de maneira a acompanhar as linhas do acabamento inicial. Esse fato evidencia a presença de um efeito triboquímico localizado nas asperezas da superfície. O modo de atuação em pontos localizados é característico de aditivos EP na formação de filmes triboquímicos de baixo atrito [HUTCHINGS, 1994].

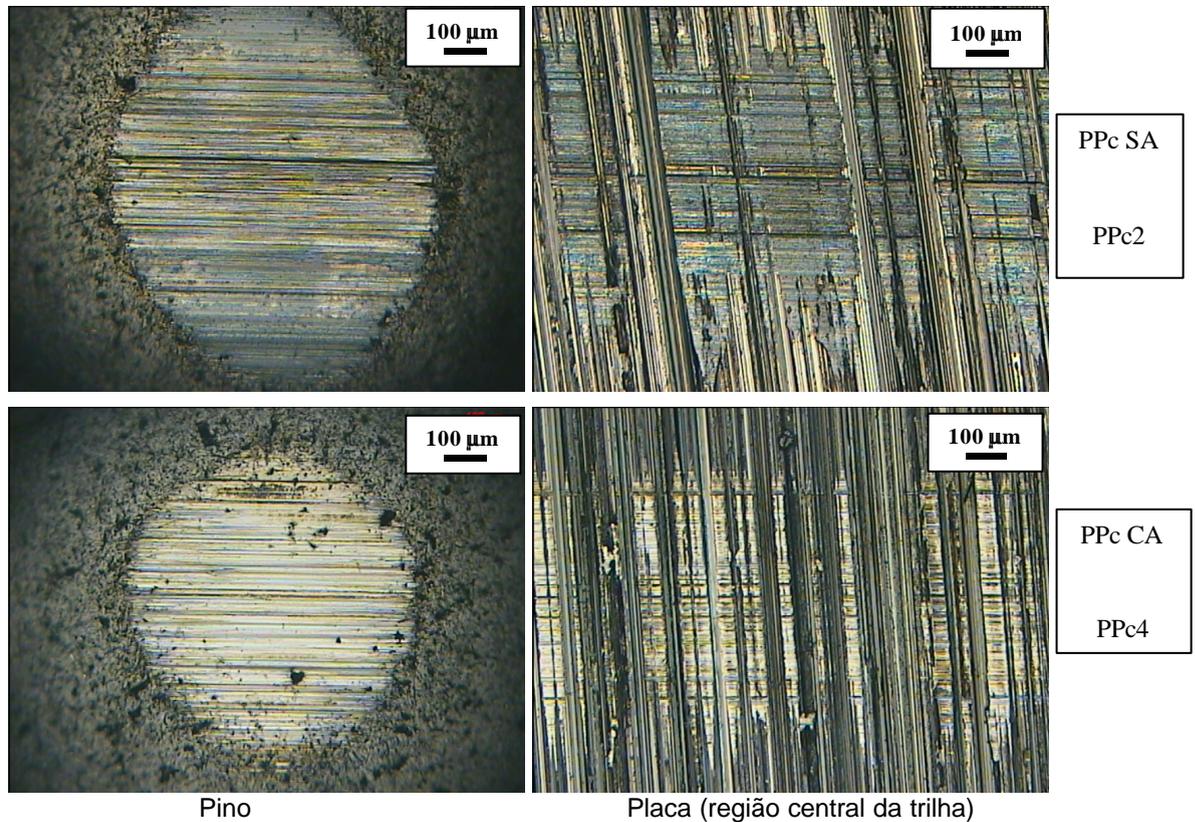
**Figura 4-7:** Aparência microscópica da superfícies metálicas após o ensaio de deslizamento (100x), condição PPc.

Quanto aos ensaios oscilatórios com óleo contaminado PPc (Figura 4-7), é possível notar que a presença do contaminante abrasivo no óleo provocou uma aparência sensivelmente diferente nas superfícies dos pinos, se comparadas às observadas nos ensaios PP (Figura 4-6). Os pinos da Figura 4-7 apresentaram riscos mais evidentes, comparado aos pinos dos ensaios PP, e aparecem intercalados com áreas com aspecto brilhante, bem evidente no pino do ensaio PPc CA. Isso foi relacionado à ocorrência de um mecanismo similar ao polimento metalográfico, causado pelo contaminante abrasivo. Pode-se observar também que a presença do abrasivo levou a um aumento na área de desgaste do pino.

Quanto às placas, nota-se de modo geral que a largura do sulco aumentou com a contaminação, porém o desgaste ainda foi pequeno, sendo ainda possível observar a permanência das linhas do acabamento inicial na trilha de desgaste. Uma outra observação do efeito da contaminação do óleo é vista comparando a trilha da placa dos ensaios PP CA e PPc CA: nota-se que o uso do contaminante no óleo suprimiu a formação dos pontos escurecidos. Além disso, comparando a área do pino desses ensaios, nota-se que a presença do contaminante levou a um desgaste bem maior, mesmo sendo o óleo aditivado. Ambos os fatos indicam que o efeito triboquímico do óleo aditivado foi significativamente reduzido com a contaminação. Porém, ainda assim, é possível observar que houve efeito da aditivação com o óleo contaminado, visto pela menor área do pino do ensaio PPc CA, comparado com PPc SA.

Foi notado que, tanto nos ensaios PPc (Figura 4-7) como DDc (Figura 4-9), o efeito da presença do contaminante no desgaste das amostras foi positivo. Algumas hipóteses para a entrada, permanência e atuação do abrasivo na interface de contato foram discutidas. Lembrando que o abrasivo tinha uma distribuição de tamanhos com ampla dispersão e tamanho médio de 15  $\mu\text{m}$ , é possível que houvesse um processo de cominuição dos abrasivos maiores durante o ensaio, diminuindo-os de tamanho e tornando-os capazes de entrar na interface de contato. O arraste de um abrasivo para a interface de contato depende do atrito entre o abrasivo e o metal e da sua angulosidade.

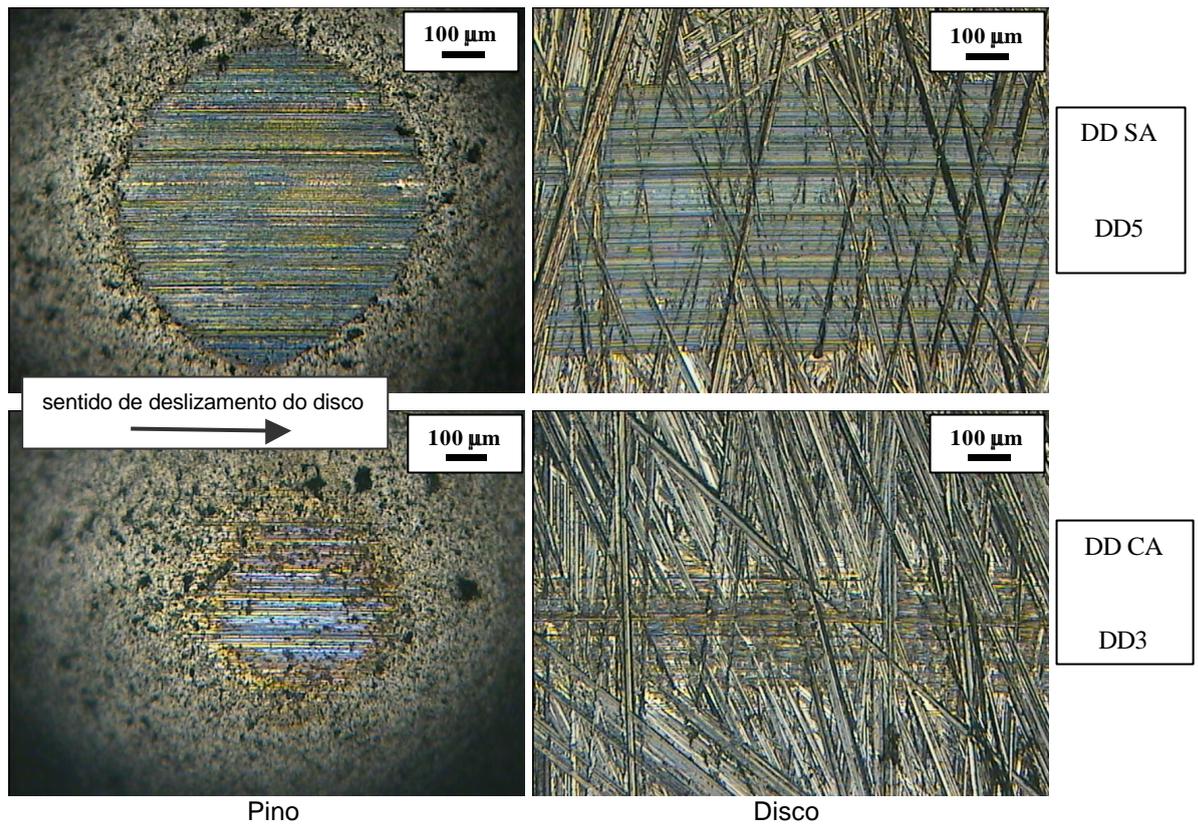
**Figura 4-8: Aparência microscópica da superfícies metálicas após o ensaio de deslizamento (100x), condição DD.**

Nos pinos dos ensaios rotativos DD (Figura 4-8), nota-se que as áreas de desgaste foram distintas, principalmente quanto ao tamanho, diferentemente do visto com os ensaios oscilatórios PP (Figura 4-6). No ensaios rotativo, o uso da aditivção no óleo resultou em uma área afetada muito menor, tanto do pino como do disco, o que evidencia uma atuação eficiente do aditivo anti-desgaste no ensaio DD CA.

Na área do pino do ensaio DD SA nota-se um riscamento homogêneo na direção do deslizamento, indicando a atuação preponderante de um mecanismo de abrasão, o que foi diferente do pino do ensaio oscilatório PP SA (Figura 4-6), cuja área se apresentou acinzentada e quase sem riscos.

Quanto aos discos, nota-se que, similarmente às placas dos ensaios PP (Figura 4-6), as linhas do acabamento inicial ainda permanecem na região desgastada, indicando que o desgaste também foi pequeno. Comparando os resultados dos ensaios com óleo aditivado, ou seja disco CA da Figura 4-8, com placa CA da Figura 4-6, nota-se que o efeito do aditivo nessas superfícies foi distinto, já que a observação de pontos escuros

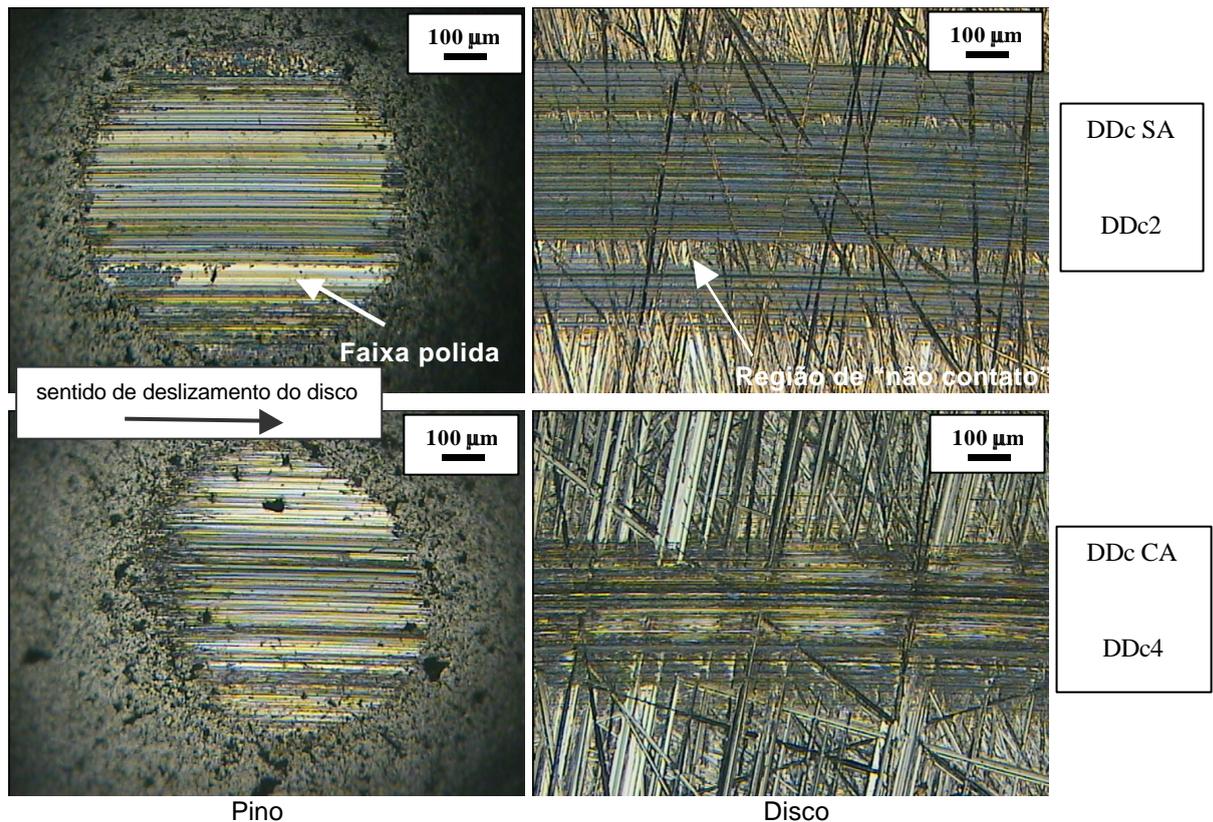
**Figura 4-9: Aparência microscópica da superfícies metálicas após o ensaio de deslizamento (100x), condição DDc.**

Quanto aos resultados com óleo contaminado, DDc (Figura 4-9), observa-se que, como nos ensaios oscilatórios, o uso do abrasivo no óleo nos ensaios rotativos aumentou a ocorrência de riscos, bem como a evidência de áreas claras e brilhantes nas superfícies dos pinos, se comparado aos resultados da Figura 4-8. Observa-se também um aumento do desgaste causado pelo uso do contaminante, porém apenas para a condição com óleo aditivado (DD CA comparado com DDc CA).

Nota-se que os discos ainda apresentam linhas do acabamento inicial na região afetada pelo desgaste, evidenciando o baixo desgaste.

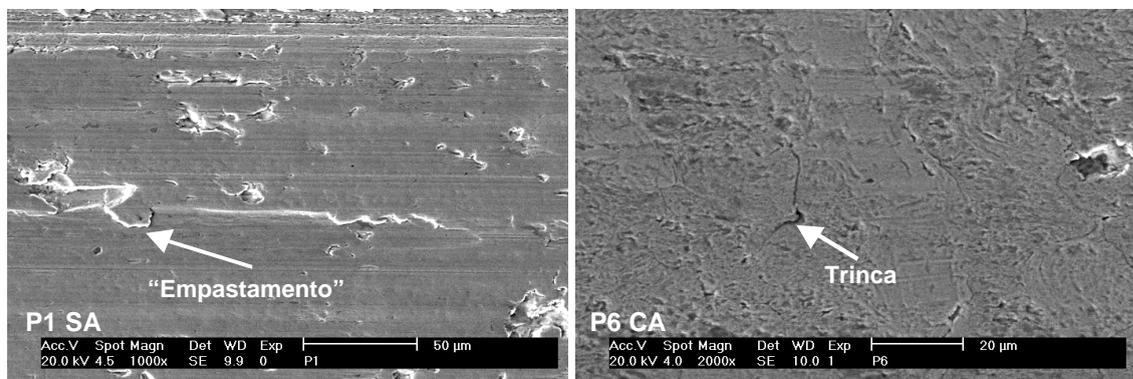
**Figura 4-22:** Aparência microscópica da trilha de desgaste de placas após ensaio na condição P, região próxima à extremidade lateral da trilha. Imagens de elétrons secundários.

- O desgaste desta condição (P) foi maior que na condição PP, pois os sulcos do acabamento original não são mais vistos;
- Na placa da condição P SA, houve a confirmação da deformação plástica vista com a microscopia óptica. Já na placa da condição P CA, a superfície foi visualmente mais lisa, com ocorrência de trincas.
- O espectro da análise química da região indicou a presença dos elementos P e S (vide Figura 4-23), indicando que o efeito triboquímico esteve presente nesse nível de carregamento, mesmo apresentando uma área onde não são observadas regiões com escurecimentos diferenciados.

A presença do trincamento na superfície da amostra ensaiada na condição P revela que um mecanismo como a fadiga superficial pode ter atuado nessa condição de ensaio. Para um maior detalhamento desse trincamento na superfície, procedeu-se ao corte transversal na amostra para a observação sub-superficial.

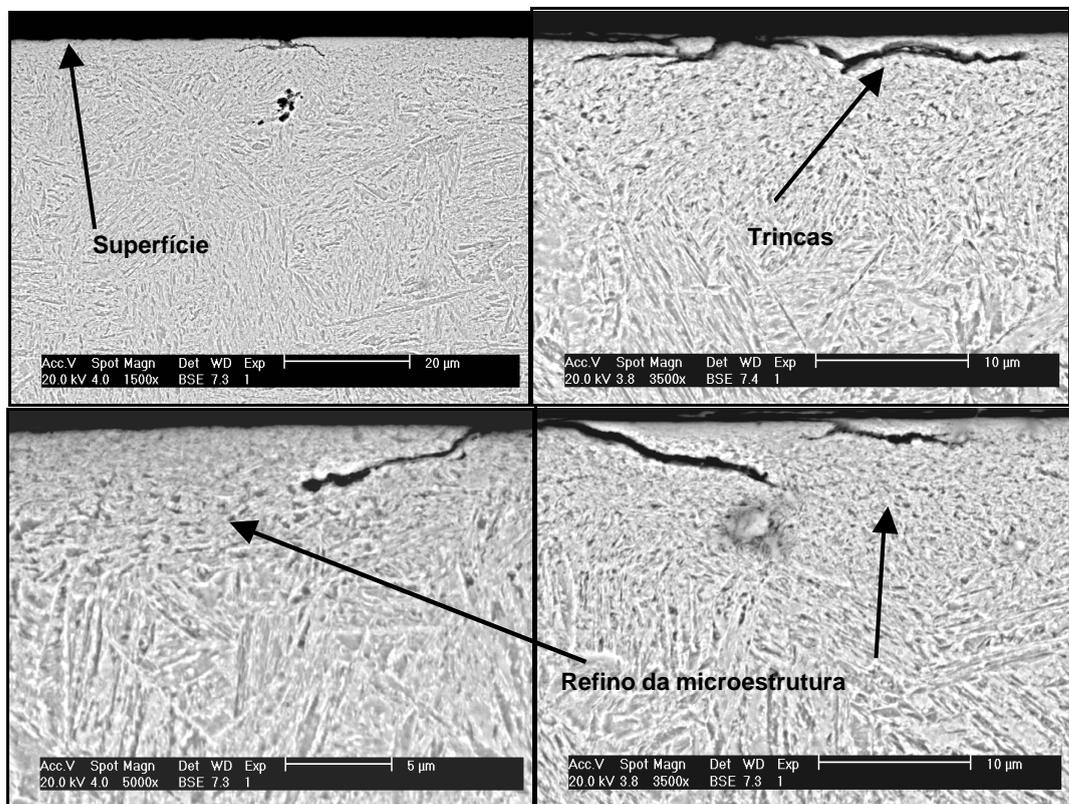
**Figura 4-24:** Região sub-superficial afetada pelo desgaste da placa do ensaio P6 (CA), ataque Nital 3%, imagens de elétrons retroespalhados.

Nota-se pela Figura 4-24, que a microestrutura próximo à superfície ensaiada na condição aditivada sofreu uma modificação, tornando-se mais fina. Observam-se trincas emergindo à superfície, típicas de fadiga de contato.

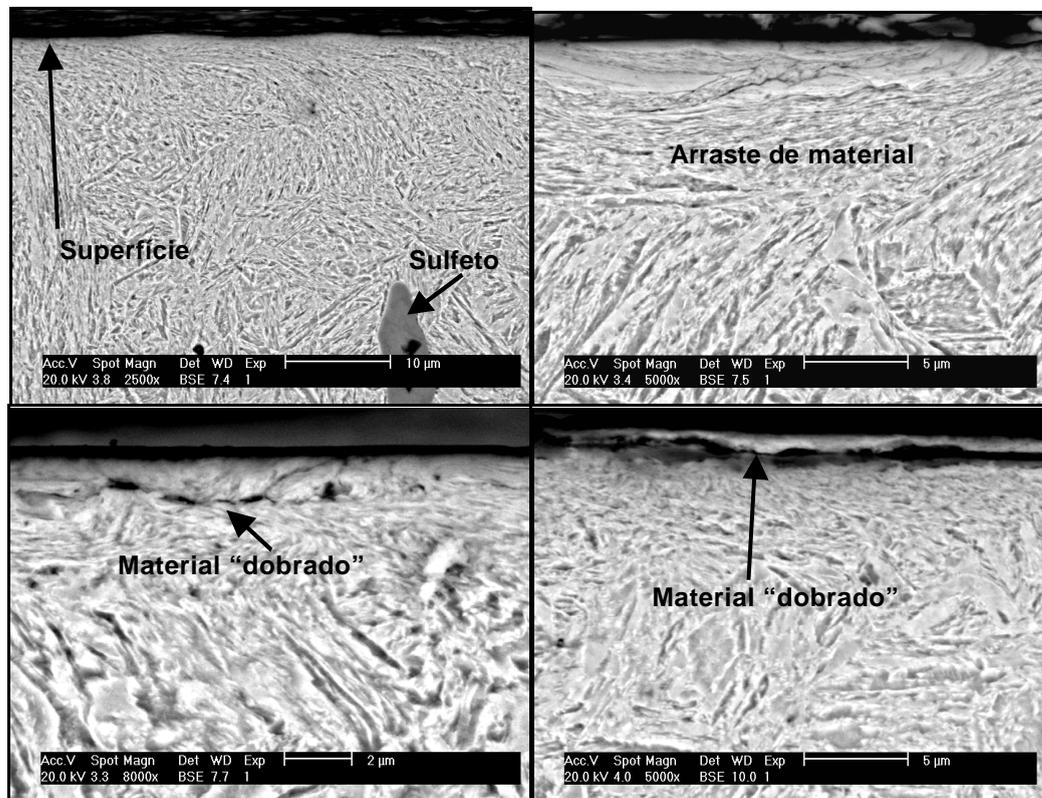
**Figura 4-25:** Região sub-superficial afetada pelo desgaste da placa do ensaio P1 (SA), ataque Nital 3%, imagens de elétrons retroespalhados.

Já na amostra do ensaio com óleo não aditivado, observa-se pela Figura 4-25 que a estrutura do material sub-superficial afetado pelo desgaste não apresenta trincamentos como observados na amostra do ensaio com óleo aditivado. Por outro lado, notam-se nas microfotografias apresentadas regiões com arraste de material. Na superfície, é possível notar a presença de material como que “dobrado”, evidenciando que houve deformação plástica pronunciada devido ao contato nesse ensaio.

desgaste sem deformação, porém originando características de propensão ao trincamento no material da superfície. Com a ausência do aditivo anti-desgaste, o contato metálico seria mais intenso na fase de assentamento, levando ao arraste de material visto na Figura 4-25.

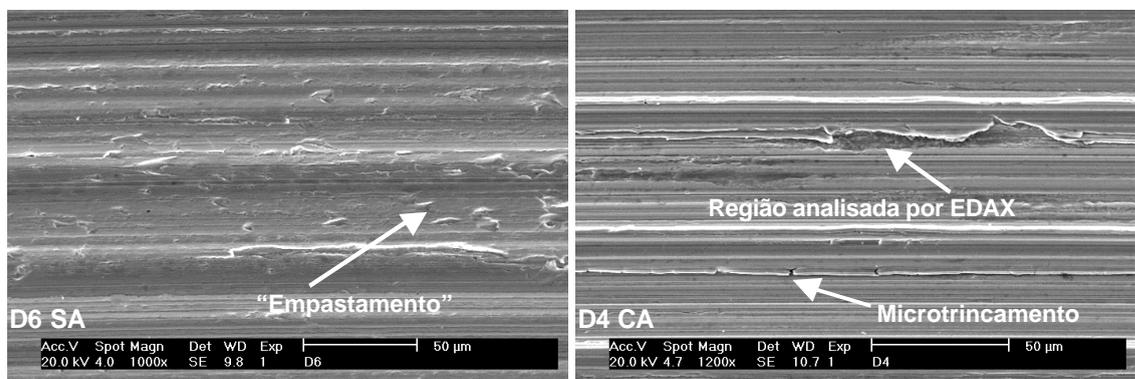
**Figura 4-26:** Aparência microscópica das superfícies de disco após ensaio na condição D. Imagens de elétrons secundários.

- Como na condição P, o desgaste nesta condição foi também foi alto, pois os sulcos do acabamento original não são vistos;
- Na condição D SA, houve deformação plástica similar à vista na P SA;
- Na condição D CA, a superfície apresentou mais riscos na direção do deslizamento que na condição D SA.
- A análise química revelou a presença dos elementos P e S no sulco da superfície ensaiada na condição D CA (vide Figura 4-27);
- Diferentemente dos ensaios oscilatórios, detalhes de microtrincamentos na superfície puderam ser vistos apenas nas abas formadas pelo riscamento na amostra do ensaio D CA. Isso evidencia a pré-formação de uma partícula de desgaste. O detalhe é melhor visto na Figura 4-28;
- Comparando as superfícies ensaiadas nas condições P CA e D CA, notam-se nítidas diferenças morfológicas entre ambas.

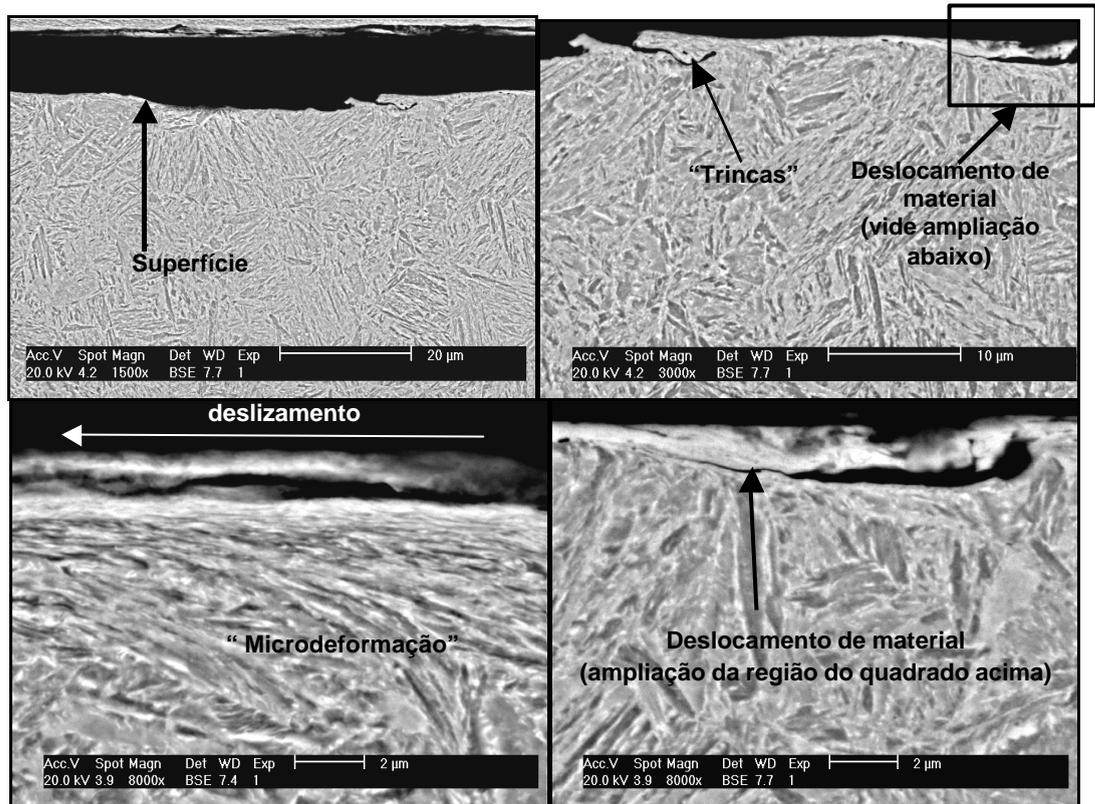
**Figura 4-29:** Região sub-superficial afetada pelo desgaste do disco do ensaio D4 (CA), ataque Nital 3%, imagens de elétrons retroespalhados.

Na sub-superfície do disco do ensaio D4 CA (Figura 4-29), é possível notar a presença de morfologias similares a trincas emergindo à superfície. Entretanto, nessa mesma amostra, é possível também notar, próximo a essas regiões com trincas aparentes, áreas com evidências de deslocamento de material e de microdeformação sub-superficial. Assim, embora a aparência indique uma similaridade com trinca, essa morfologia pode estar relacionada a um arraste de material na superfície.

Ainda na amostra do ensaio D4 CA, também não há evidências de refino da microestrutura sub-superficial, da forma vista na amostra do ensaio oscilatório com óleo aditivado. As microtrincas que apareceram na superfície da amostra do ensaio D4 CA ocorreram apenas nas abas formadas pelo riscamento. Assim, o comparativo dos resultados dos ensaios oscilatório (P6 CA) e rotativo (D4 CA) mostrou que a ocorrência de deformação plástica na interface lubrificada com óleo aditivado foi maior no ensaio rotativo.

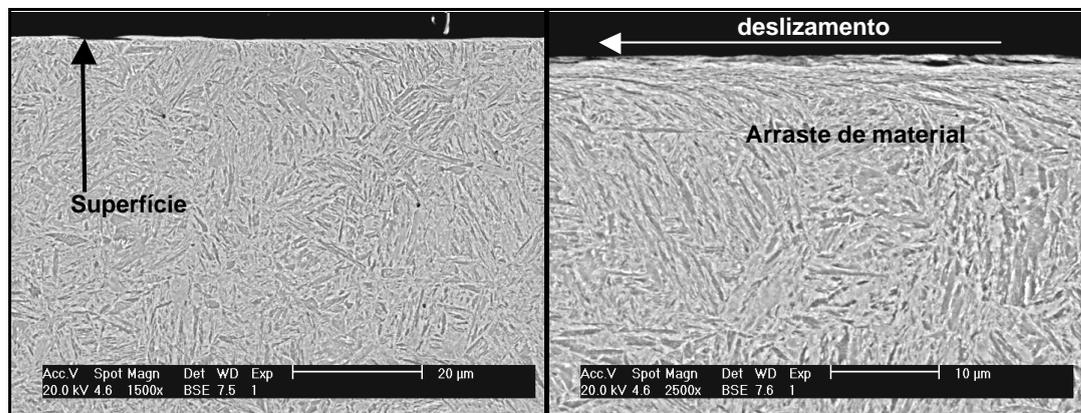
**Figura 4-30:** Visualização da região sub-superficial afetada pelo desgaste do disco do ensaio D6 (SA), ataque Nital 3%, imagens de elétrons retroespalhados.

Já na Figura 4-30, correspondente à sub-superfície do disco do ensaio D6 SA, não se notam trincas, e é possível também visualizar uma deformação microestrutural da sub-superfície, que, conforme as ampliações das microfotografias, é maior que a observada na amostra do ensaio rotativo com óleo aditivado.

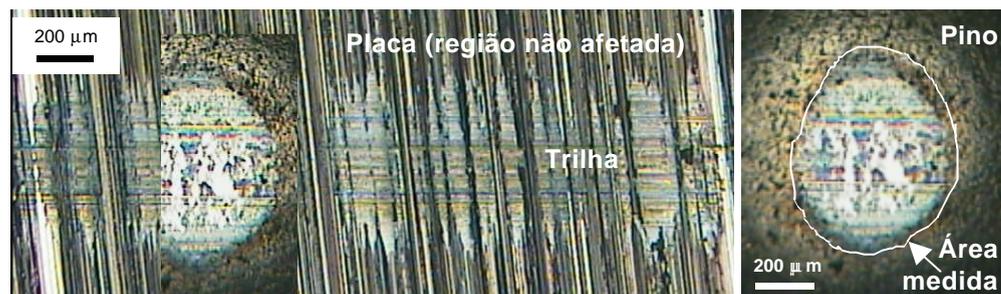
**Figura 4-33: Ensaio PP4 (óleo não aditivado).**

Nesse ponto, é importante ressaltar que algumas condições de ensaio levaram à formação de uma borda escurecida na área de contato do pino. Tal região escurecida, quando presente, foi considerada na medição. Foi discutido anteriormente que o escurecimento da borda pode ser ocasionado por mecanismos de oxidação ao redor do contato. Assim, a região escurecida pode não ter necessariamente sofrido interação com o contra-corpo e, portanto, não contribuiria para o desgaste na forma de perda de material. Apesar disso, na medição da área, tomou-se tal região como sendo também afetada pelos fenômenos do contato deslizante que ocorreram durante o ensaio, lembrando também que o desgaste é descrito por BAYER (1994) como qualquer dano superficial, provocado por uma interação mecânica com outra superfície, corpo ou fluido. Nas Figuras a seguir (Figura 4-33 e Figura 4-34) podem ser observados exemplos dessa situação e as respectivas áreas consideradas nas medições.
