**CARACTERIZAÇÃO DOS RESÍDUOS PROVENIENTES DA
DRAGAGEM DO RIO TIETÊ**

Dissertação apresentada à Escola
Politécnica da Universidade de São
Paulo para obtenção do Título de
Mestre em Engenharia.

Área de Concentração:
Engenharia Metalúrgica de Materiais

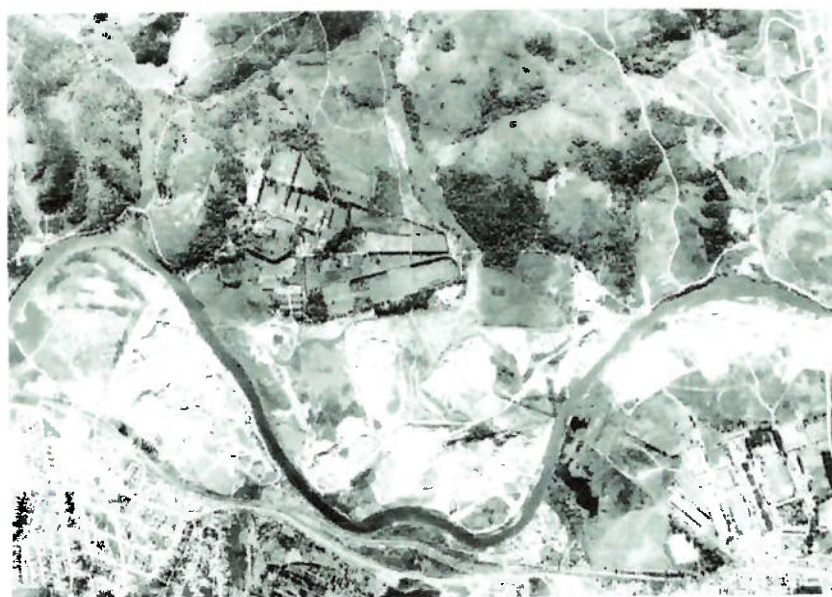
A figura 2 apresenta uma foto aérea da área em 1962. Nota-se que o leito do rio Tietê ainda não estava retificado e a parte mais clara destaca bem as áreas onde havia a extração de areia.

Figura 2: Foto de 1962 da área onde se formaria a Lagoa de Carapicuíba.

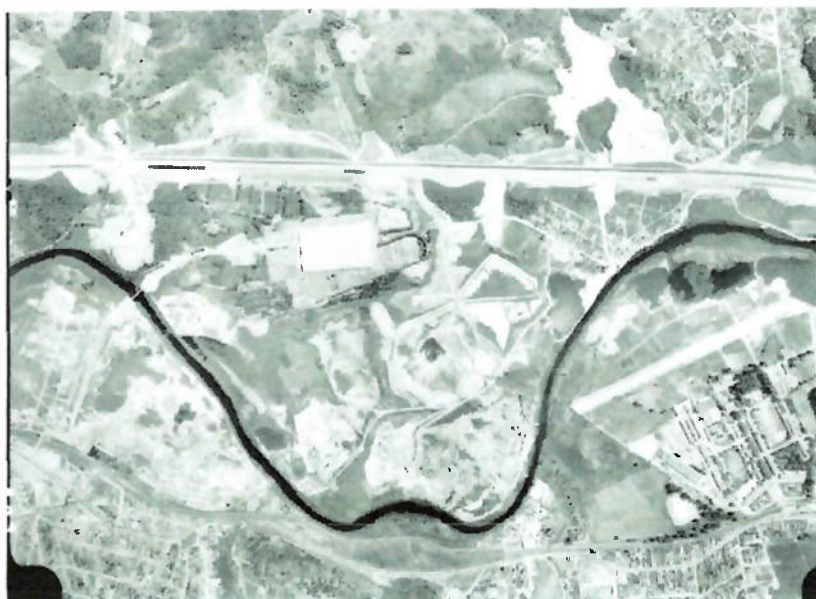
A figura 3 mostra que em 68 o rio não havia sido retificado, nota-se também a diminuição da área verde com o avanço da atividade mineradora e o surgimento da rodovia ao lado do rio.

Figura 3: Foto de 1968 da região onde se formaria a Lagoa de Carapicuíba. Surgimento da rodovia ao lado do rio Tietê.

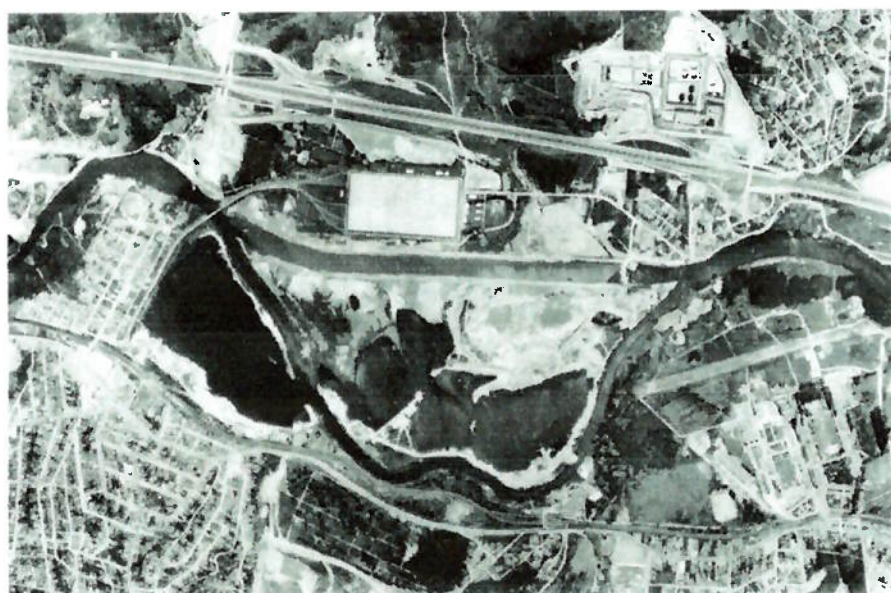
As figuras 4 e 5 mostram a formação da Lagoa na antiga cava de mineração ao lado do rio já retificado e a sua posterior expansão

Figura 4: Visão geral da Lagoa de Carapicuíba em 1972 mostrando a região inundada.

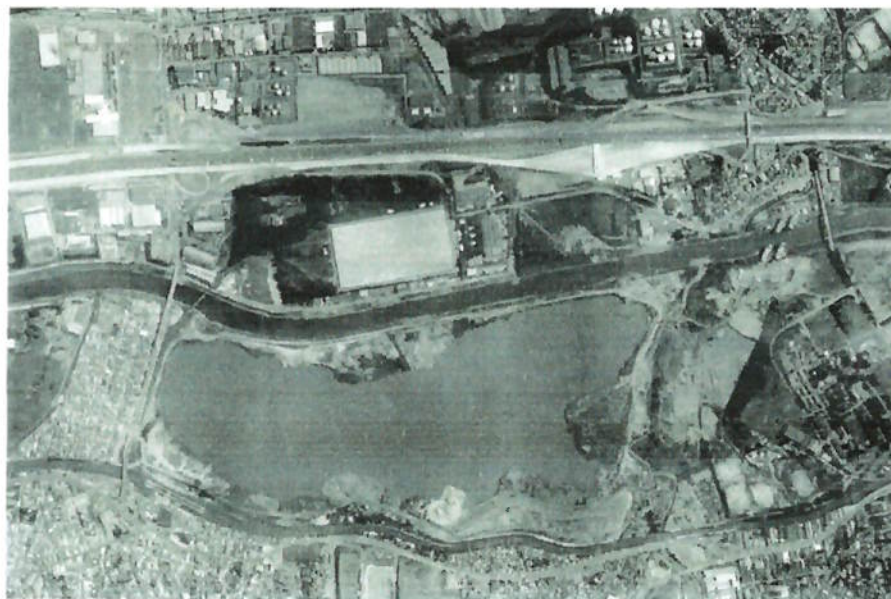
Figura 6: Situação da lagoa de Carapicuíba em 2001.

Mesmo após esta ocorrência, a extração de areia continuou utilizando maquinários que dragam areia através das águas. Atualmente, este grande lago é conhecido como "A Lagoa de Carapicuíba", estando localizada na parte norte da cidade de Carapicuíba (PMC). A figura 6 ilustra o estado atual da Lagoa.

A Lagoa de Carapicuíba ocupa uma área de aproximadamente 770.000m², com cerca de 1.960m de comprimento e 500m de largura.

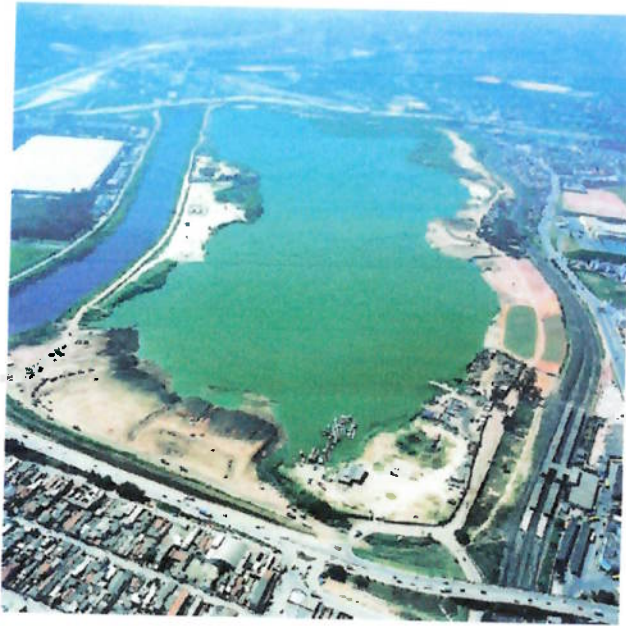
Figura 7: Visão geral da Lagoa de Carapicuíba.

A figura 7 apresenta uma foto aérea da Lagoa de Carapicuíba, permitindo uma visão geral da lagoa e imediações da mesma. A porção da lagoa que está sendo aterrada é apresentada em destaque na figura 8.

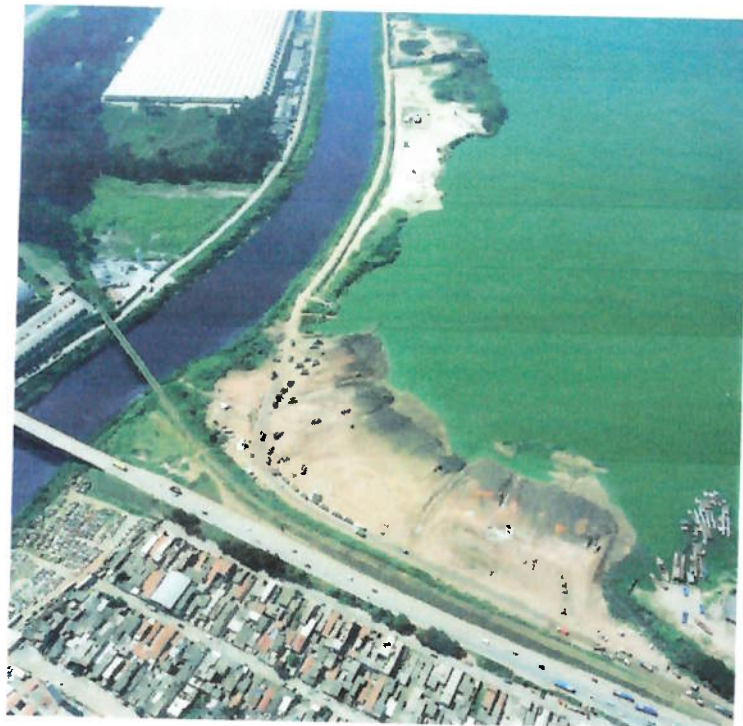
Figura 8: Destaque do aterro da Lagoa de Carapicuíba.

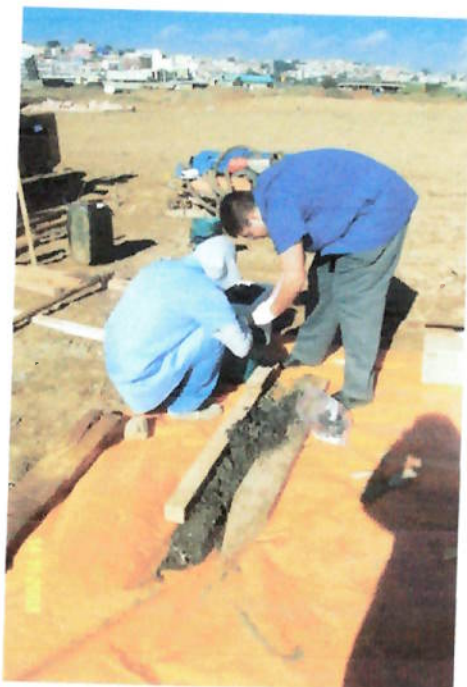
O material coletado pela sonda rotativa foi colocado sobre uma lona plástica, e separado manualmente de acordo com a sua composição (argilas, areia, lixo, entre outros), como mostra a figura 11. Todos os procedimentos de amostragem foram realizados em conformidade com a norma NBR 10007:87, ou seja, nenhum dos materiais usados poderia trazer contaminação. Todos os utensílios usados são considerados inertes e não reativos, para a sua aplicação.

Figura 11: Separação do material coletado de acordo com sua característica.

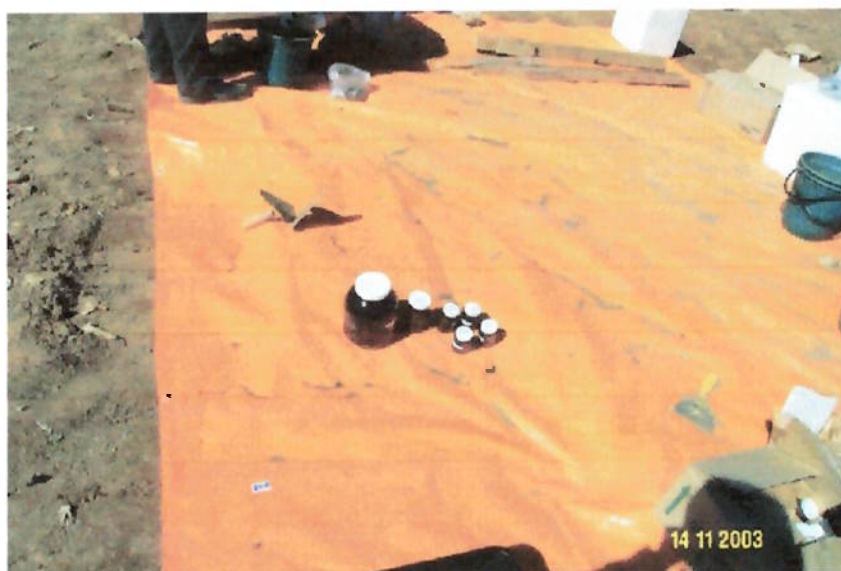
Figura 13: Amostras acondicionadas para serem enviadas para análises.
