**Gestão de Passivos Ambientais Associados a
Escorregamentos em Rodovias: Contribuições ao
Cenário Metodológico**

Tese apresentada à Escola Politécnica da
Universidade de São Paulo para obtenção
do título de Doutora em Engenharia

São Paulo
2004

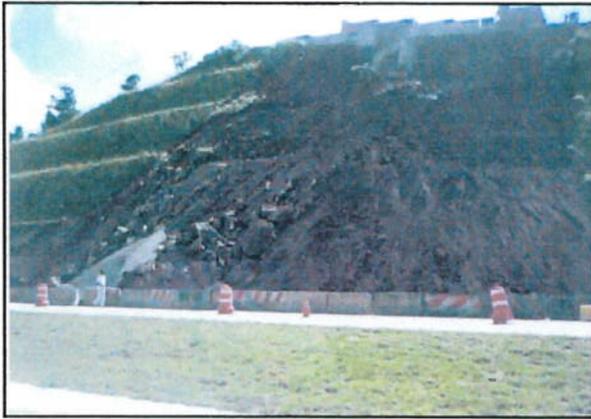
FOTO 1.1 Rodoanel Mário Covas. Verifica-se escorregamento de grande dimensão, moradias em situação de riscos e um volume considerável de materiais mobilizados.

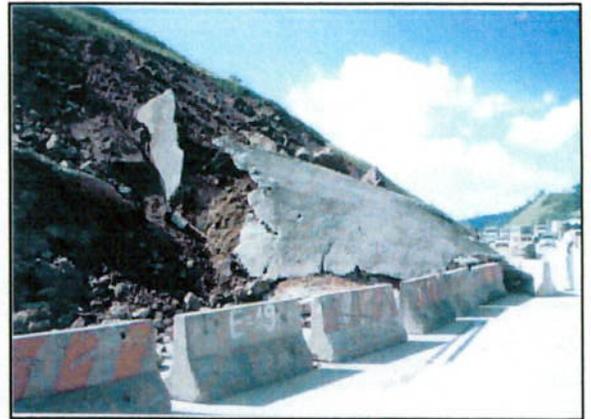
FOTO 1.2 Rodoanel Mário Covas. Observam-se materiais mobilizados de uma contenção pré-existente, parte da via interditada e o congestionamento da mesma.

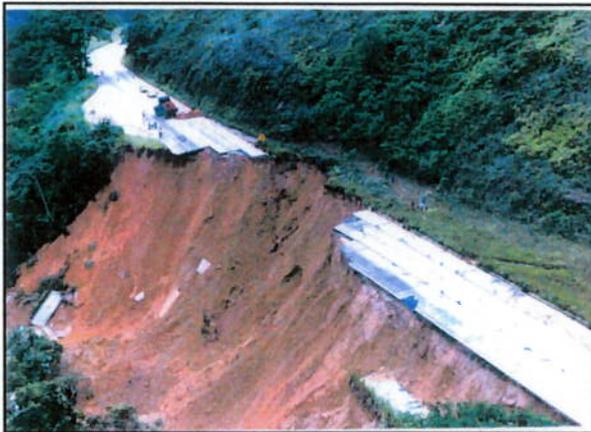
FOTO 1.3. Grande escorregamento ocorrido na BR-116-RJ, Rodovia Presidente Dutra. Nota-se que foram destruídas as pistas e que a rodovia ficou totalmente interditada. Fonte: LUCAREVSCHI (1993).

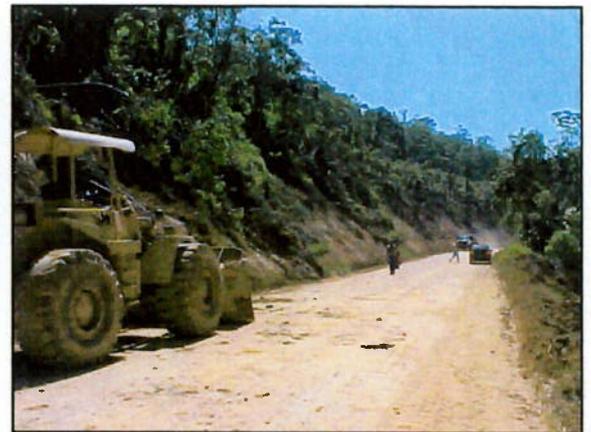
FOTO 1.4 SP-193 – Sem Denominação. Observa-se máquina removendo materiais mobilizados e as cicatrizes de escorregamentos planares. A via ficou interditada por cinco horas no dia 21/02/03.

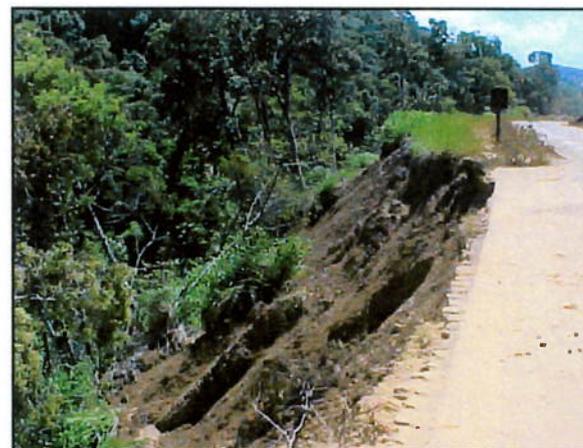
FOTO 1.5 SP-222 – Rodovia José Redis. Local onde ocorreu ruptura do aterro da rodovia. Nota-se que o acostamento ficou seriamente comprometido. A via ficou interditada por cinco horas no dia 21/02/03.

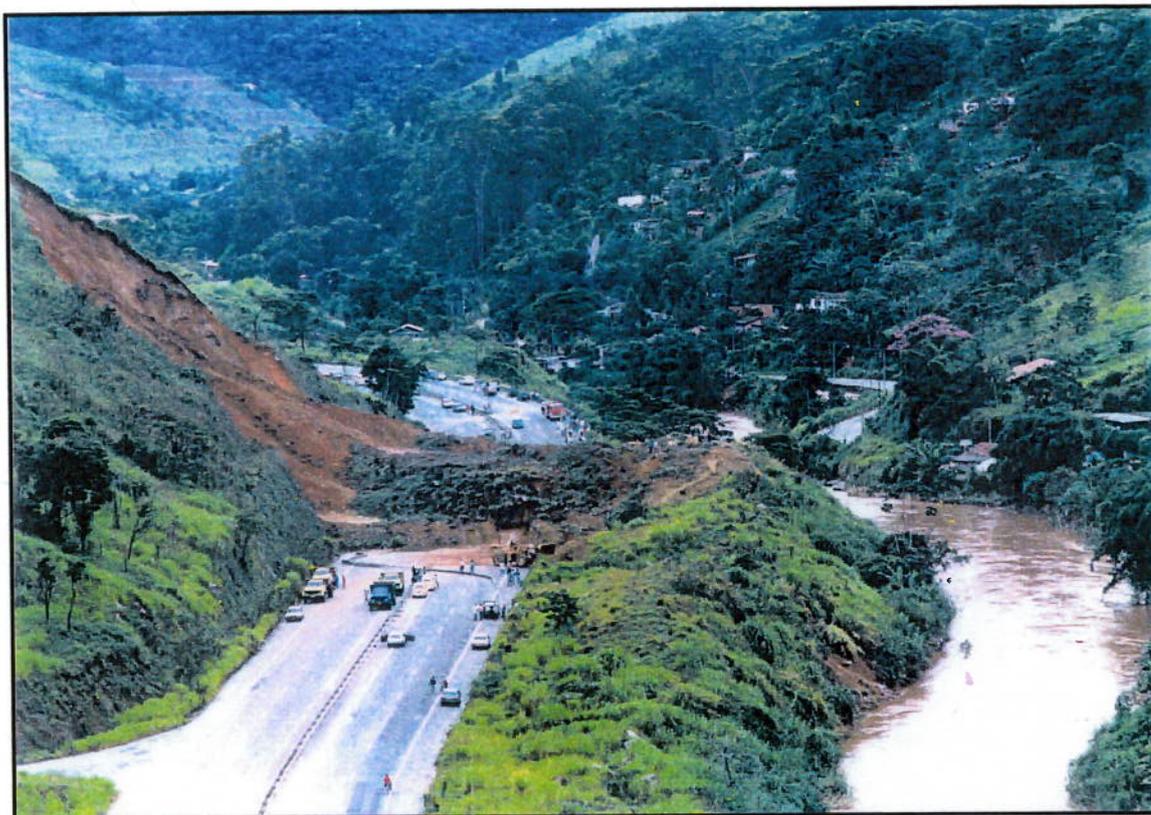
Outro exemplo ocorreu na Rodovia BR-040-RJ, em Pedro Rio. Os materiais movimentados interditaram a rodovia, se depositaram nos patamares abaixo e comprometeram as margens do rio adjacente (FOTO 4.1, LUCAREVSCHI, 1993).

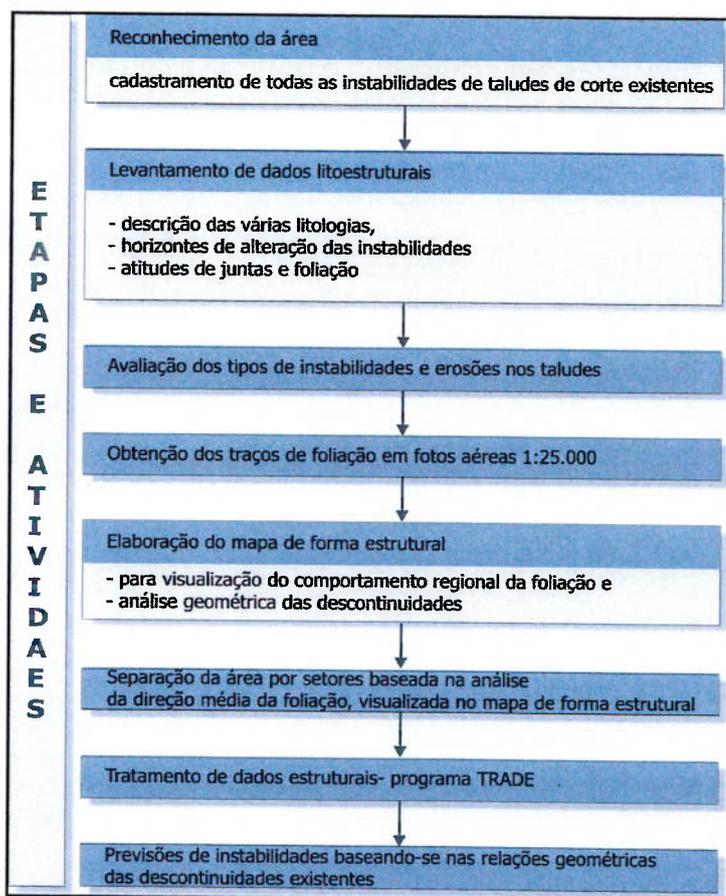
RIEDEL *et al.* (1995), avaliaram os condicionantes estruturais de estabilidade de taludes de corte em horizontes de saprolitos, na área que compreende a folha de Atibaia-SP, na escala 1:50.000. O trabalho apresentou uma abordagem regional, baseada em dados obtidos por sensoriamento remoto, complementados por trabalhos de campo. O método utilizado visa ao estabelecimento de previsões de instabilidades em taludes existentes nas principais estradas da área, bem como em cortes futuros, para auxiliar o planejamento rodoviário. Apresenta-se na FIGURA 5.6 as várias etapas desenvolvidas pelos Autores para realização do trabalho.

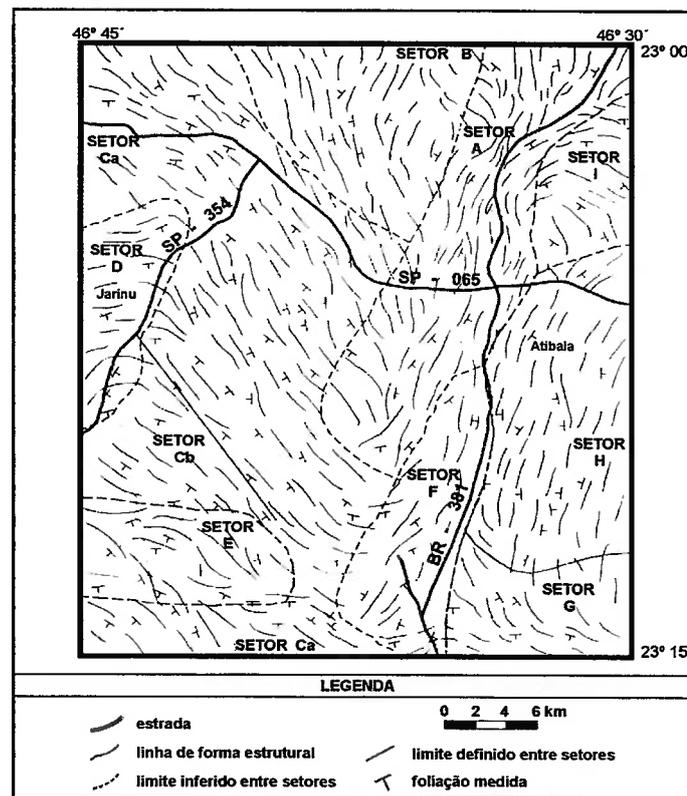
Segundo RIEDEL *et al.* (1995), a separação em setores e a análise geométrica permitiram verificar que as estruturas geológicas que provocam a individualização dos blocos e erosões nos taludes são juntas e foliações, o que consubstanciou a separação da área em nove setores (FIGURA 5.7). Para a realização das previsões, foram projetadas nos estereogramas as direções médias atuais das estradas.

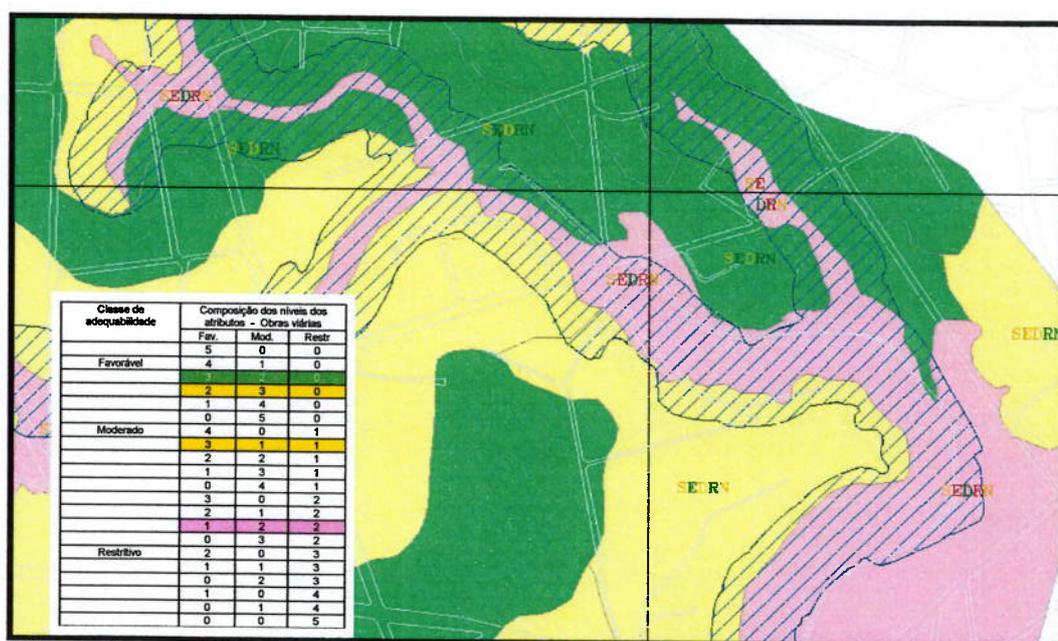
Na FIGURA 5.11, é mostrado o nível de ocorrência de cada atributo na unidade representada.

Atributos: S= suporte; E= expansão/retração; D= declividade; R= drenabilidade e N= nível d'água; s/escala.

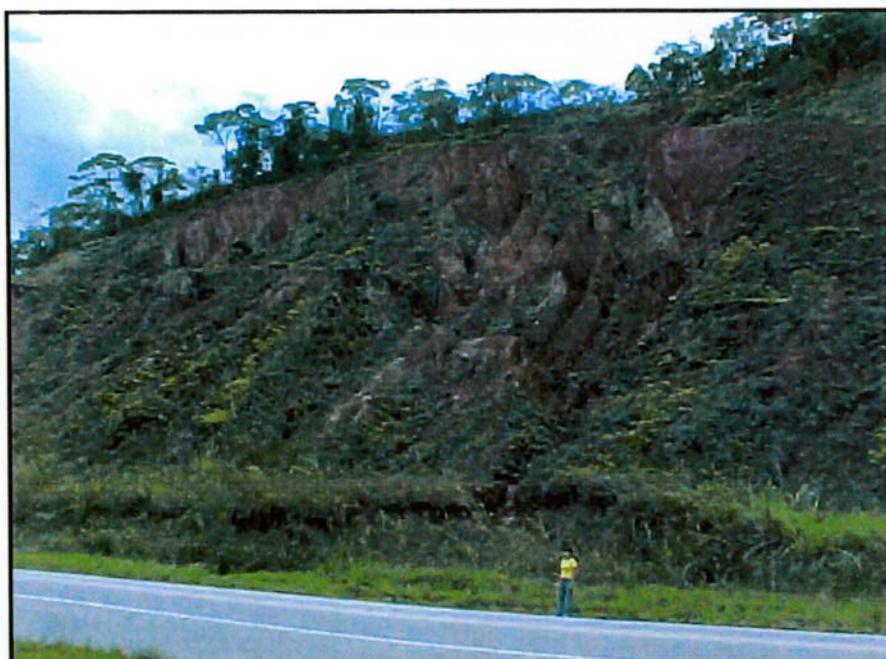
FOTO 7.1 Corte na faixa de domínio onde observam-se cicatrizes de escorregamentos estruturados e focos erosivos.

A região em termos fisiográficos chama atenção pela geomorfologia de seus terrenos, que é constituída pelos morros, morrotes e colinas do Planalto de Paranapiacaba que contrastam com as planícies aluvionares e com a Planície Costeira em Peruíbe e Itariri. Chamam atenção também, os inúmeros problemas relacionados aos escorregamentos que ocorrem em praticamente toda extensão da rodovia, levando a um acúmulo muito grande de passivos ambientais decorrentes destes processos (FOTO 7.1).

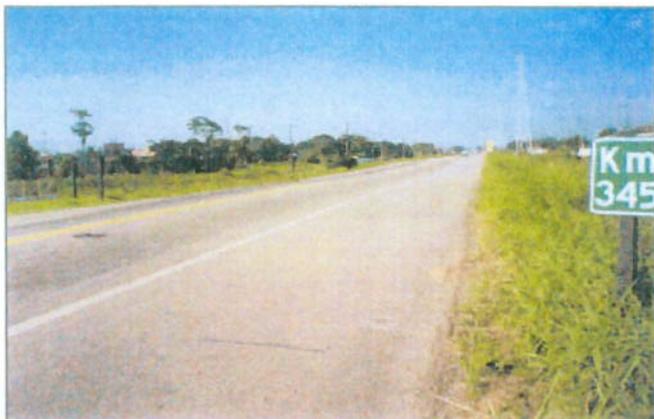
FOTO 7.2 Início do trecho onde a rodovia atravessa região com declividade quase nula (LENC, 2000).

Em termos de terraplenagem e geometria, notam-se três segmentos distintos de adequação de sua plataforma ao terreno natural, uma vez que esta atravessa regiões de relevos diferenciados. Logo no início do trecho, a rodovia foi implantada na região da Baixada Litorânea que é caracterizada por declividades quase nulas (FOTO 7.2).

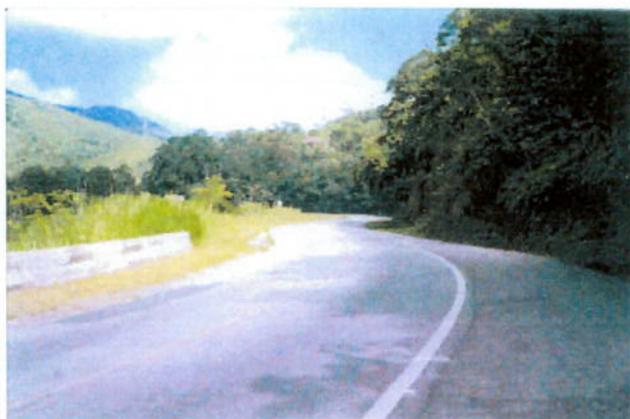
FOTO 7.4 Terceiro segmento. Trecho em serra (LENC, 2000).

O terceiro segmento, que é o trecho intermediário da rodovia localizado na serra e cuja transposição se estende por uma extensão da ordem de 9 km, apresenta uma topografia bem acidentada com declividades muito acentuadas (FOTO 7.4 e 7.5).

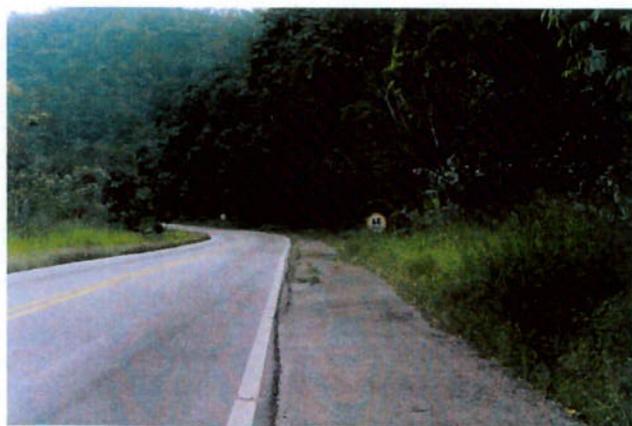
Foto 7.5 Trecho em serra, km 380+000. Observa-se a limitação do traçado (LENC, 2000).

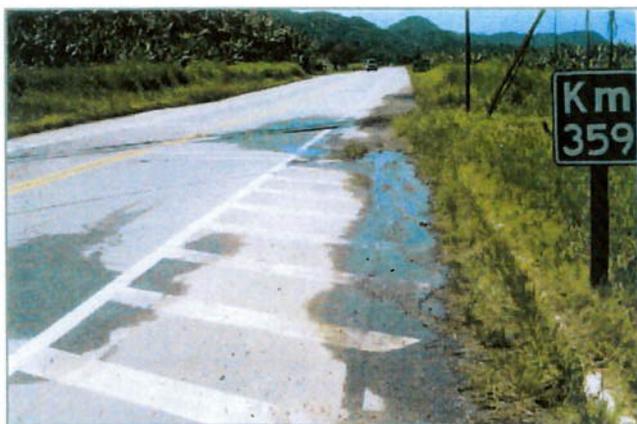
FOTO 7.6 Pavimento implantado sobre um subleito da planície costeira com deficiência no sistema de drenagem (LENC, 2000).

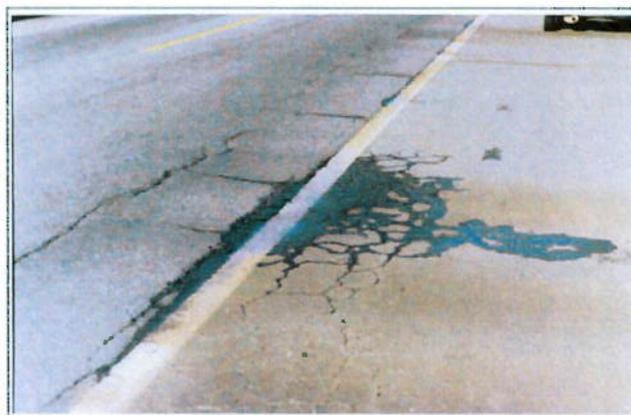
FOTO 7.7 Efeito da ausência de drenos de pavimento (LENC, 2000).

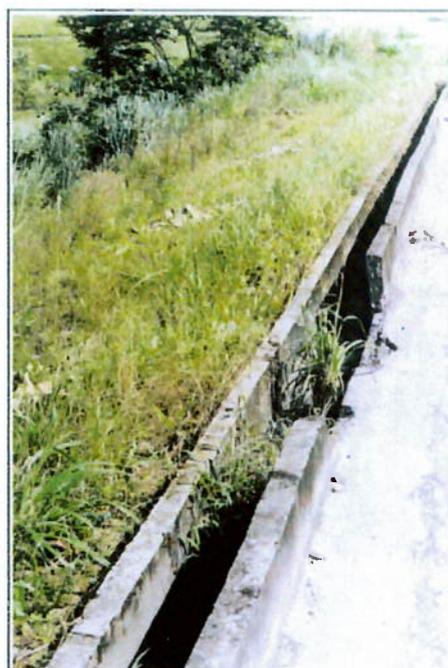
FOTO 7.9 Canaleta retangular de concreto deteriorada junto ao km 385+800,00 (LENC, 2000).

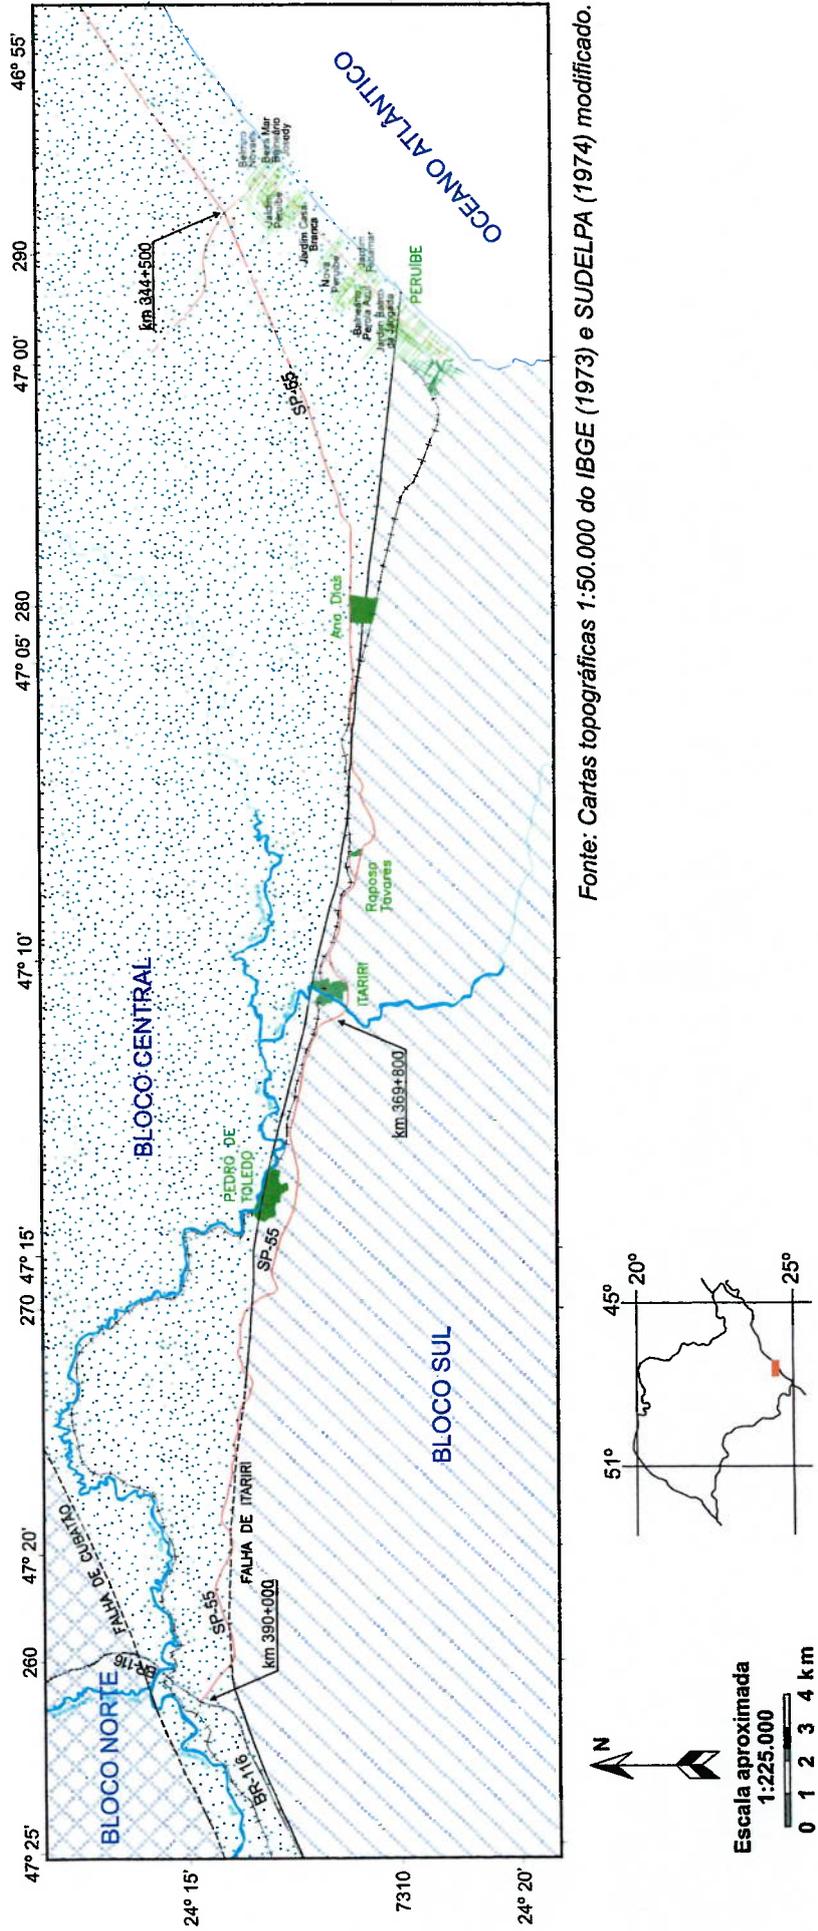
FIGURA 7.5 Compartimentação tectônica da área.

Estendendo-se para sul e oeste da cidade de Peruíbe ocorrem rochas granulíticas-charnockíticas que formam o Complexo de Itatins. Constitui-se de uma grande dorsal que sustenta as Serras de Itatins e Peruíbe. Essa associação de rochas tem ascendência original básica pela associação com anfibólitos, e foram preservadas parcialmente da remobilização metamórfica e da migmatização.

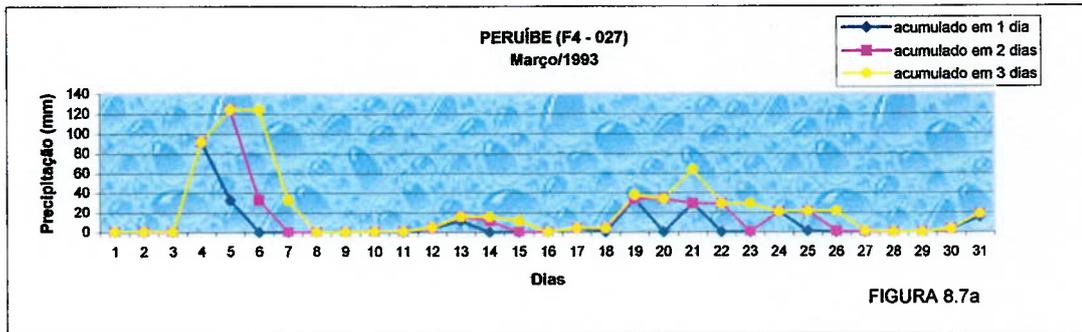
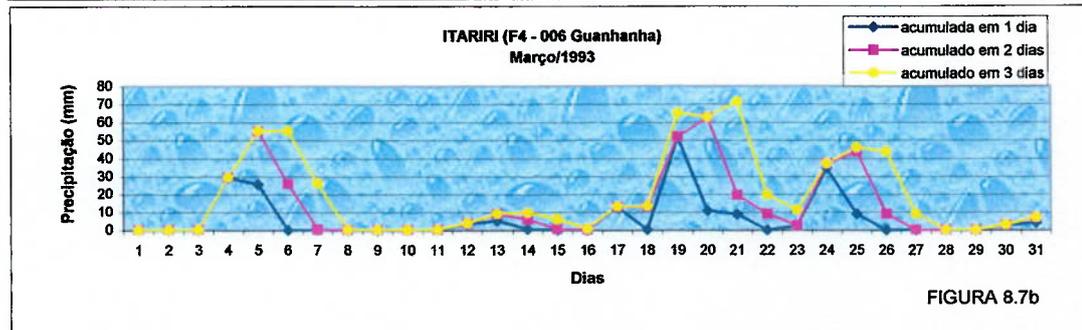
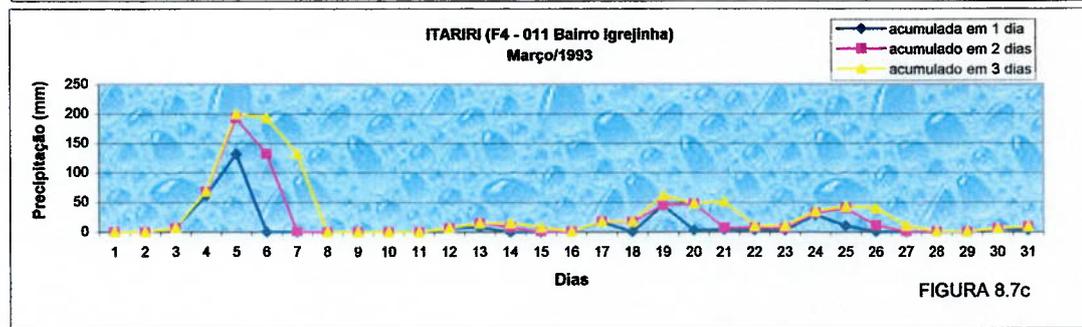
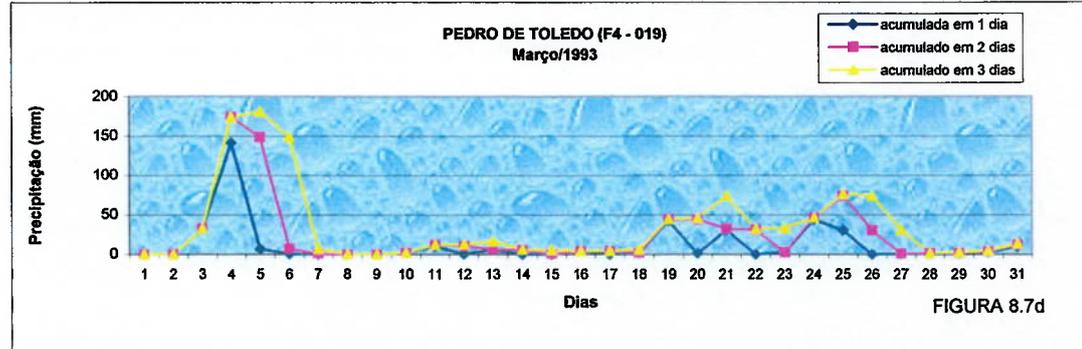
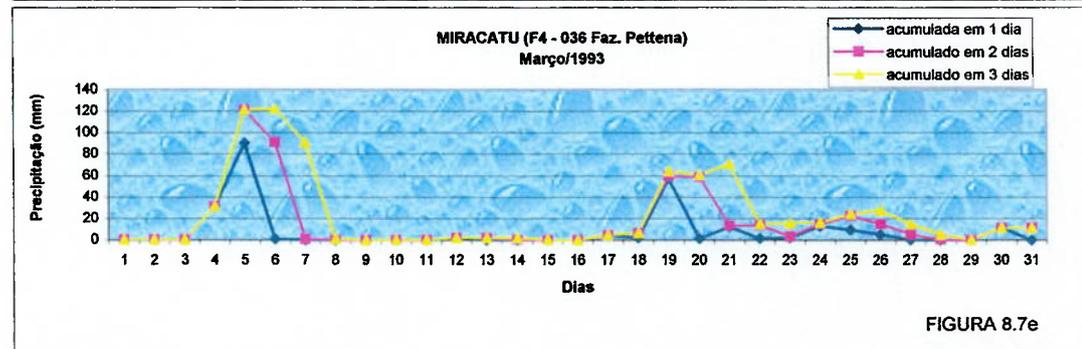
FIGURA 8.7 (a-e) Precipitações pluviométricas acumuladas de 1, 2 e 3 dias no mês de março de 1993. Fonte : DAEE (2004) elaborado pela Autora (2004).

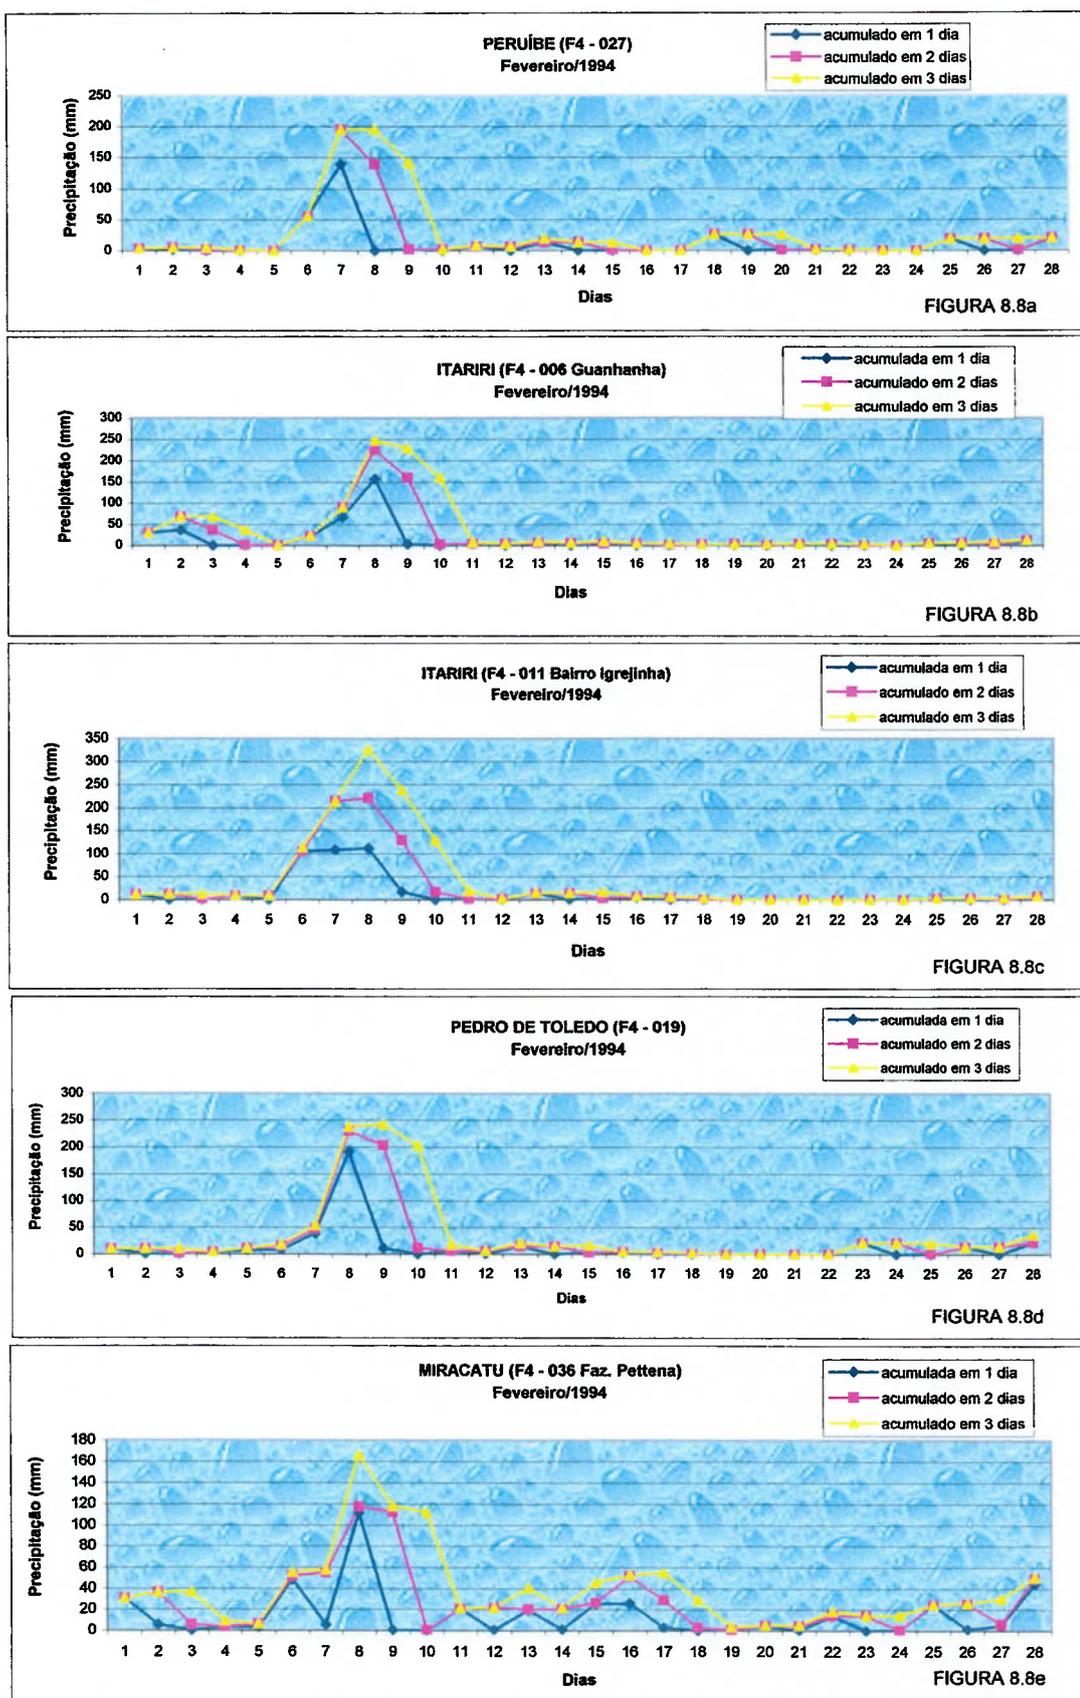
FIGURA 8.8 (a-e) Precipitações pluviométricas acumuladas de 1, 2 e 3 dias no mês de fevereiro de 1994. Fonte : DAEE (2004) elaborado pela Autora (2004)

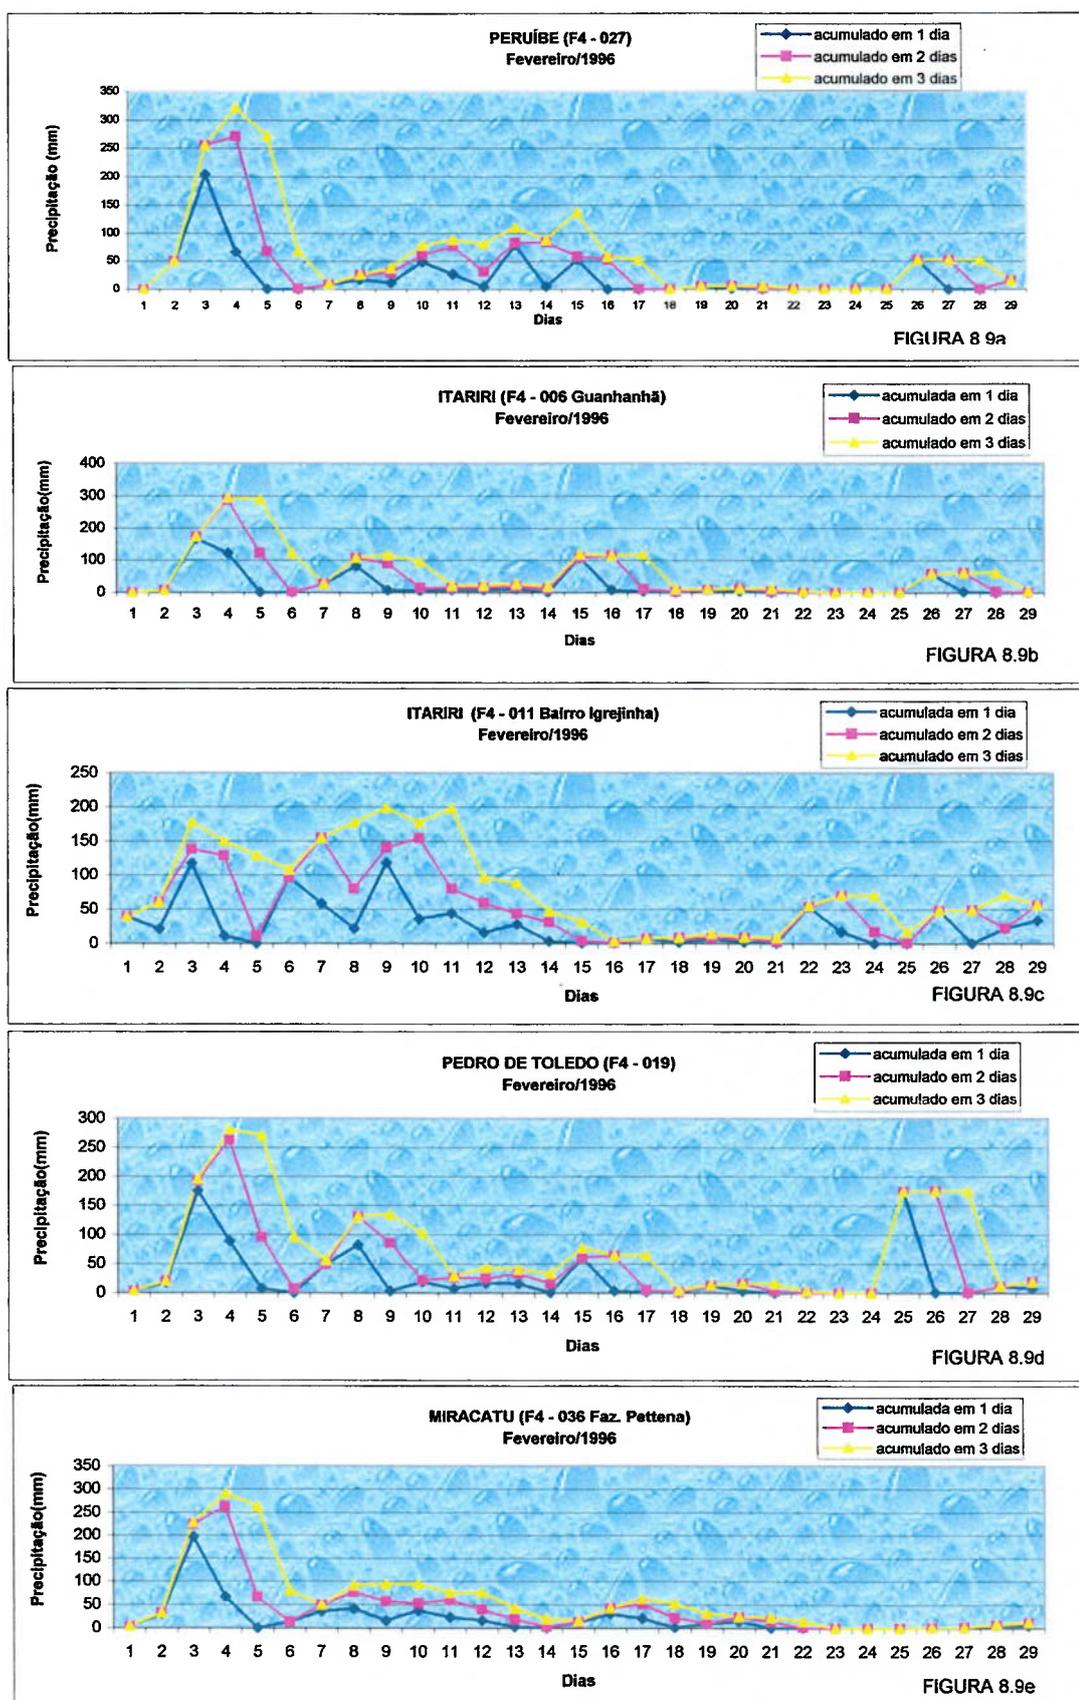
FIGURA 8.9 (a-e) Precipitações pluviométricas acumuladas de 1, 2 e 3 dias no mês de fevereiro de 1996. Fonte : DAEE (2004) elaborado pela Autora (2004).

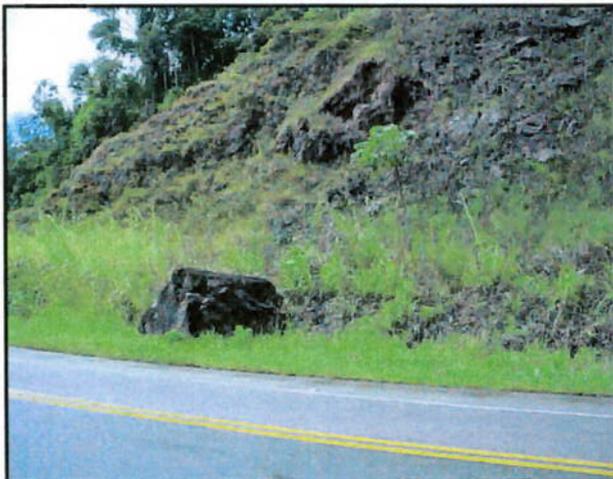
FOTO 8.3 Rolamento de matacão nas proximidades da pista, km 353+100 LE (Lado esquerdo).

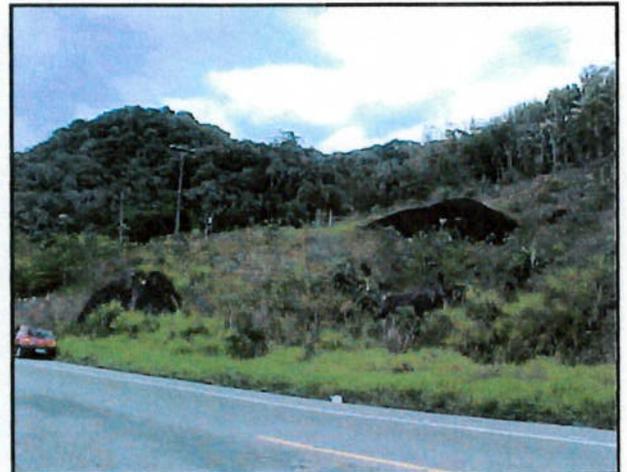
FOTO 8.4 Rolamento de matacão, e matacão imerso no solo de alteração de rocha, km 354+900 LD (Lado direito).

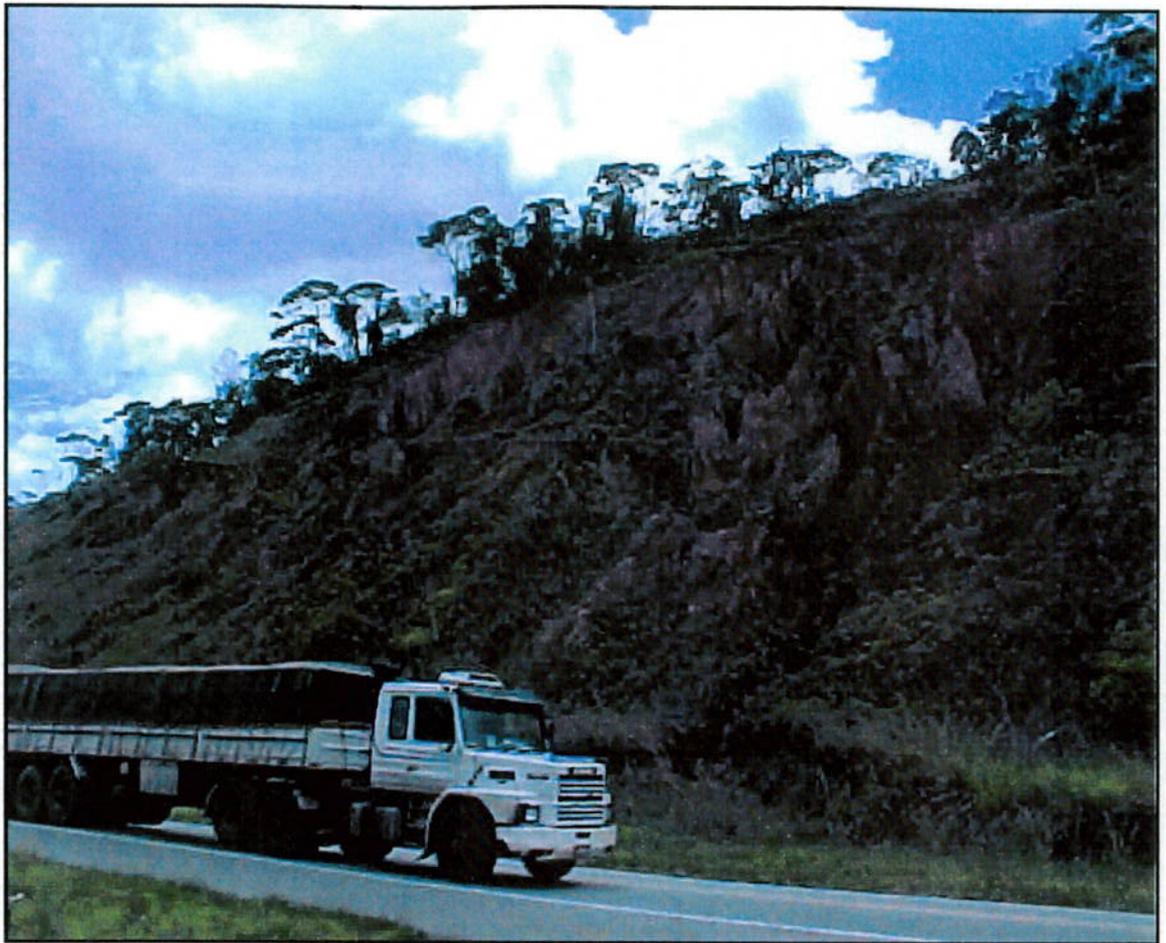
FOTO 8.5 Erosão em ravina e escorregamentos estruturados em corte de elevada inclinação e ausência de drenagem superficial, km 353+250 LE.

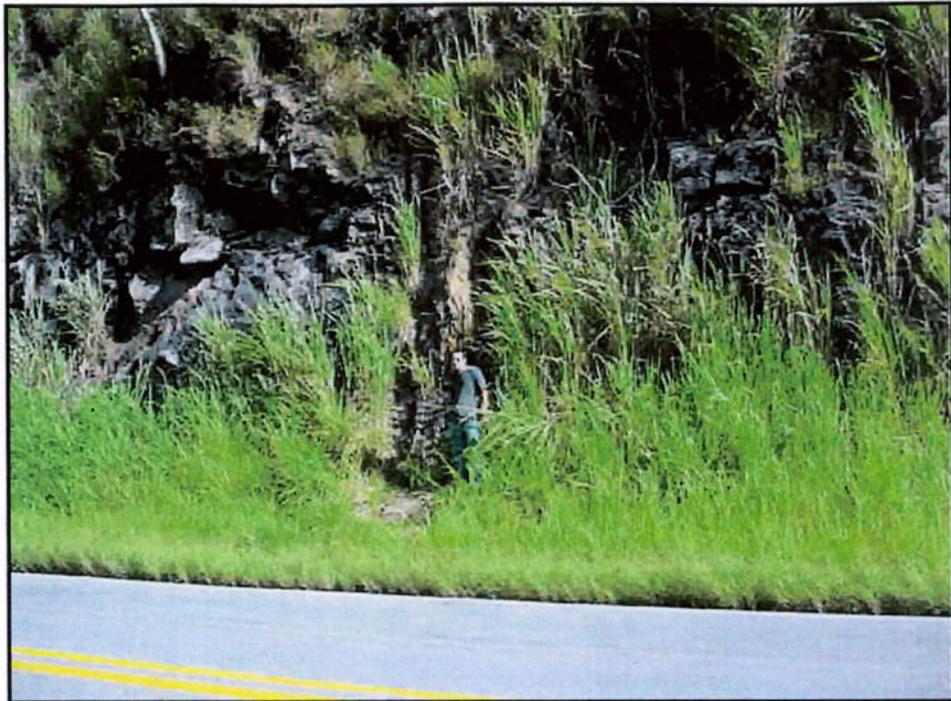
FOTO 8.6 Cicatrizes de escorregamentos estruturados em corte. Observam-se blocos que poderão escorregar devido ao seu isolamento pelas famílias de fraturas.

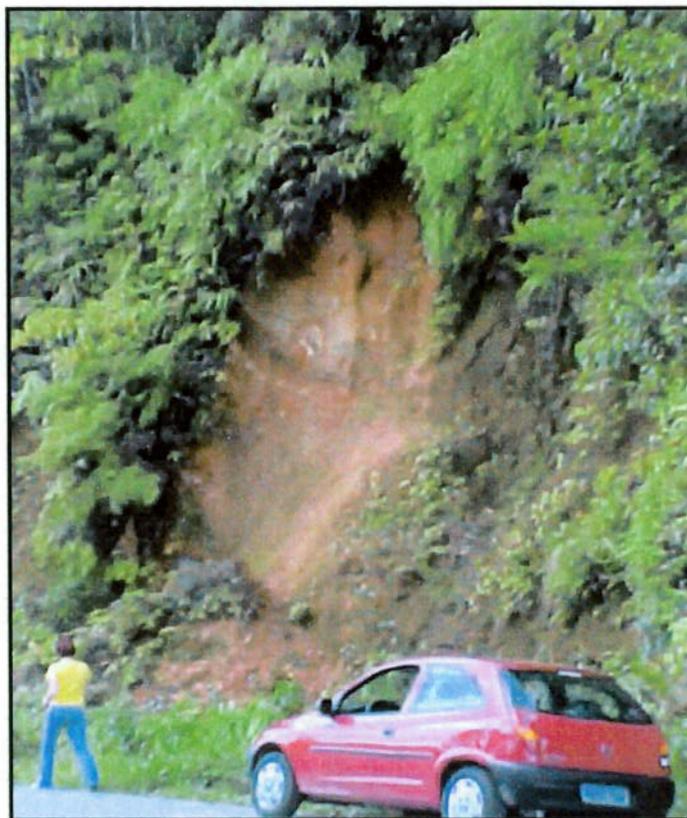
FOTO 8.7 Cicatriz de escorregamento estruturado (em cunha) em solo saprolítico, km 354+600 LD.

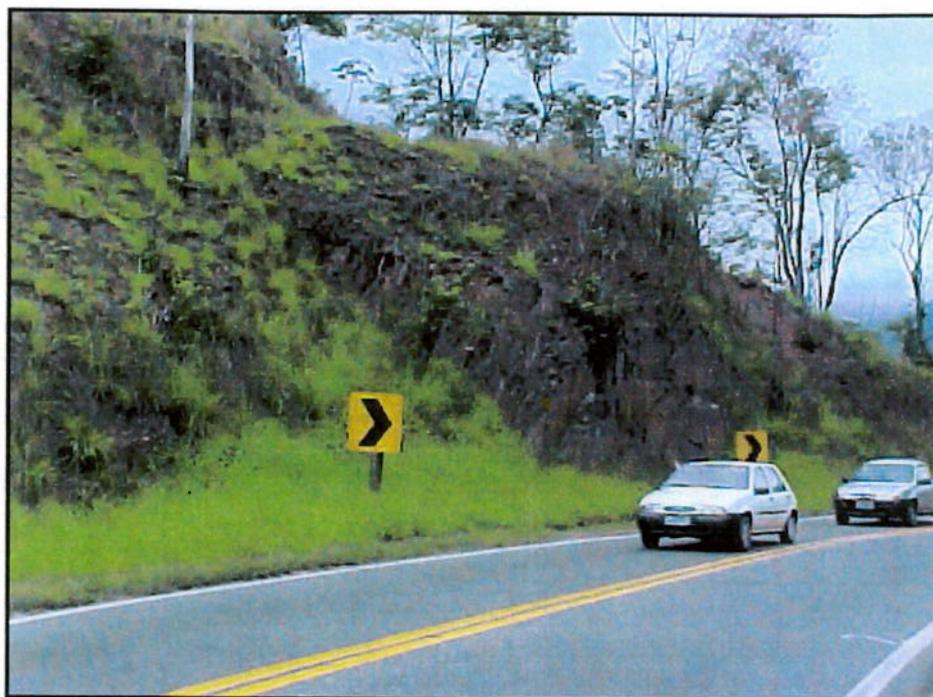
FOTO 8.8 Escorregamento no contato solo/rocha, e de lascas de rocha, km 367+100 ao 367+200 LE.

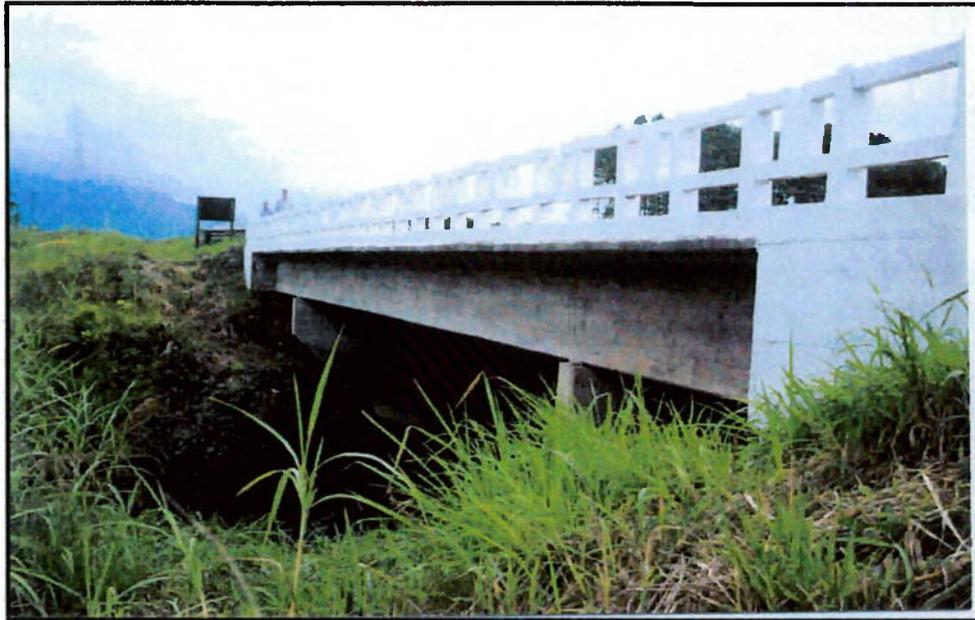
FOTO 8.9 Processo tipo rastejo no talude de encontro da ponte sobre o rio Preto. Observa-se o embarrigamento do talude na parte esquerda da foto, km 349+400.

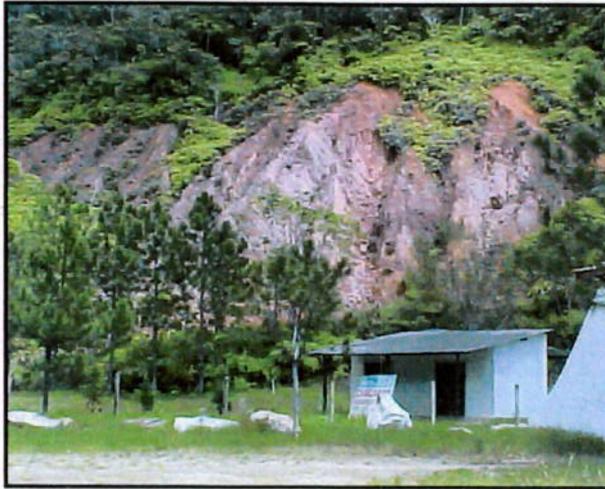
FOTO 8.10 Erosão em ravina acompanhada de escorregamento estruturado, km 353+250 LD.

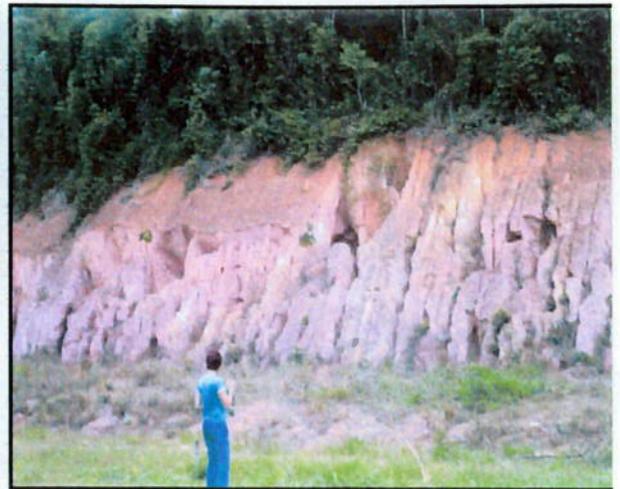
FOTO 8.11 Erosão em sulco e ravina, km 389+900 LE.

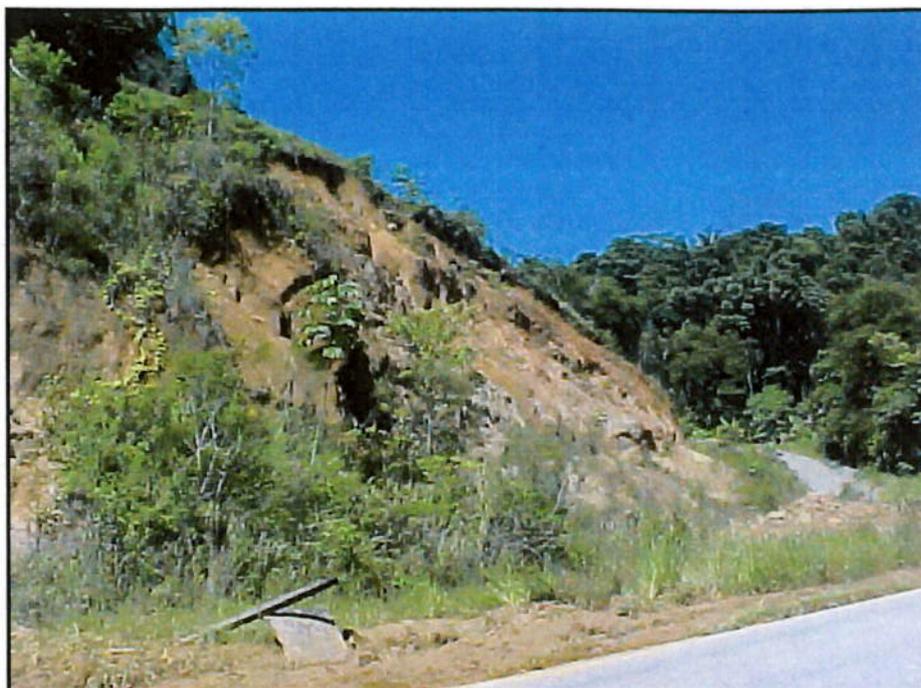
FOTO 8.12 Talude com grandes rupturas, placa de sinalização vertical e acostamento comprometidos por materiais decorrentes de escorregamentos, km 360+100LE.

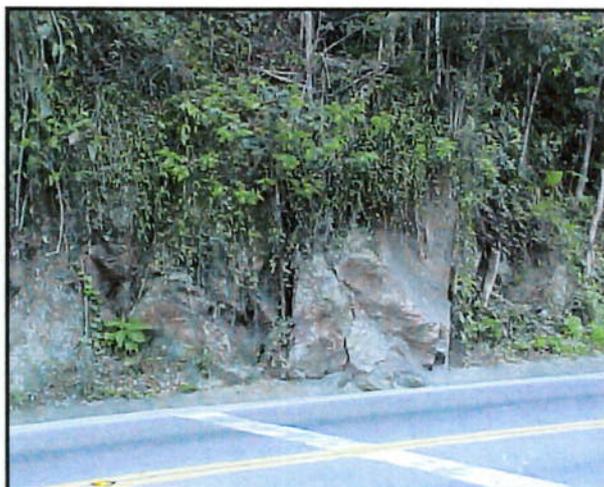
FOTO 8.13 Bloco rochoso comprometendo o acostamento e a zona livre, km 379+500 LD.

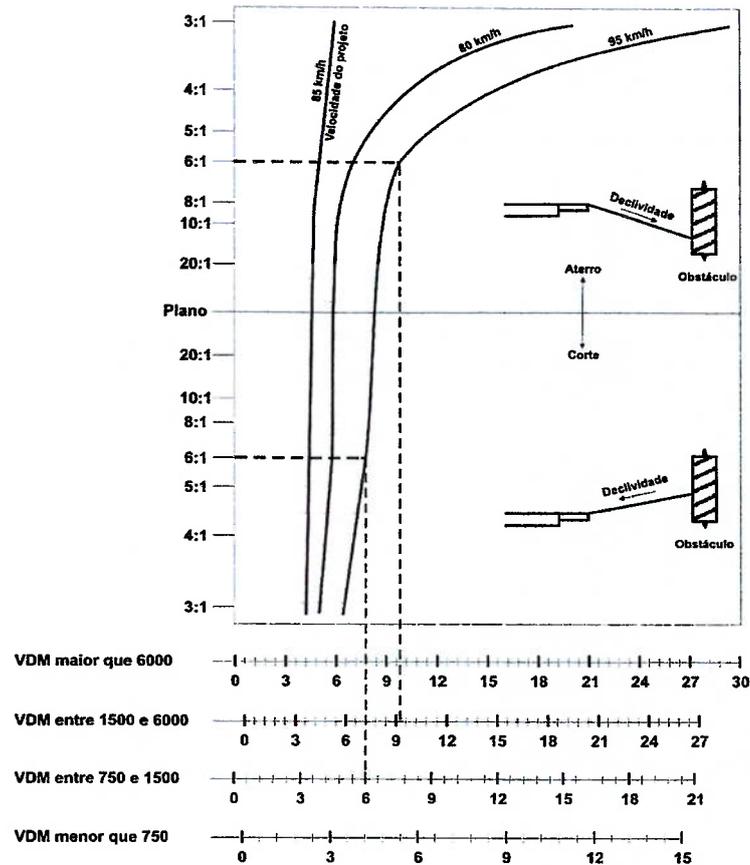
FIGURA 8.10 Determinação da zona livre em função do VDM, inclinação do talude e velocidade da via. Fonte: Alberta State – Highway Geometric Design Guide. Curso Sobre Segurança Rodoviária. Correspondência pessoal (2001).

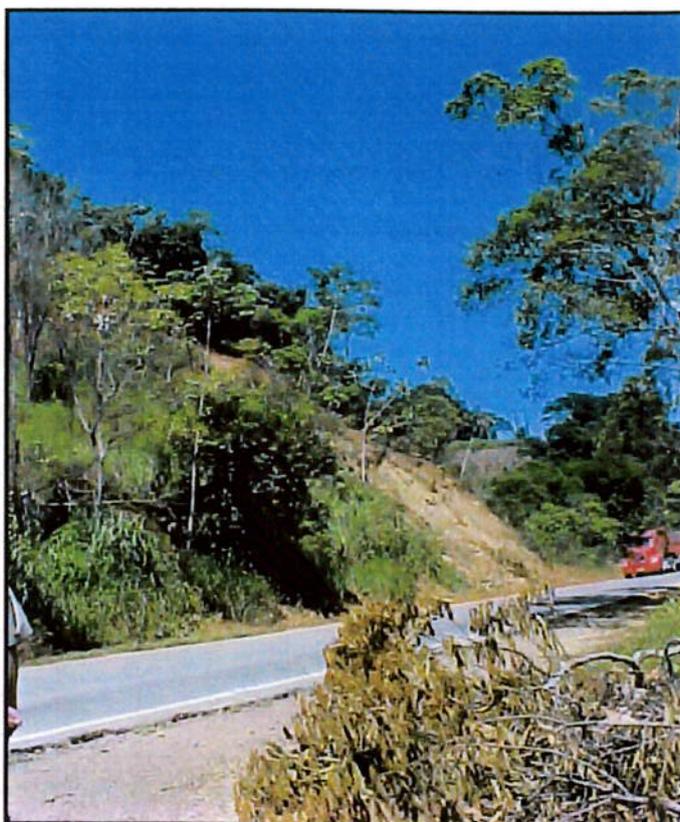
FOTO 8.15 Escorregamento estruturado que atingiu o acostamento e parte das pistas em fevereiro de 2003, levando à interdição da rodovia. Local em situação de risco alto. Observar a proximidade da pista, km 360+200 LE.

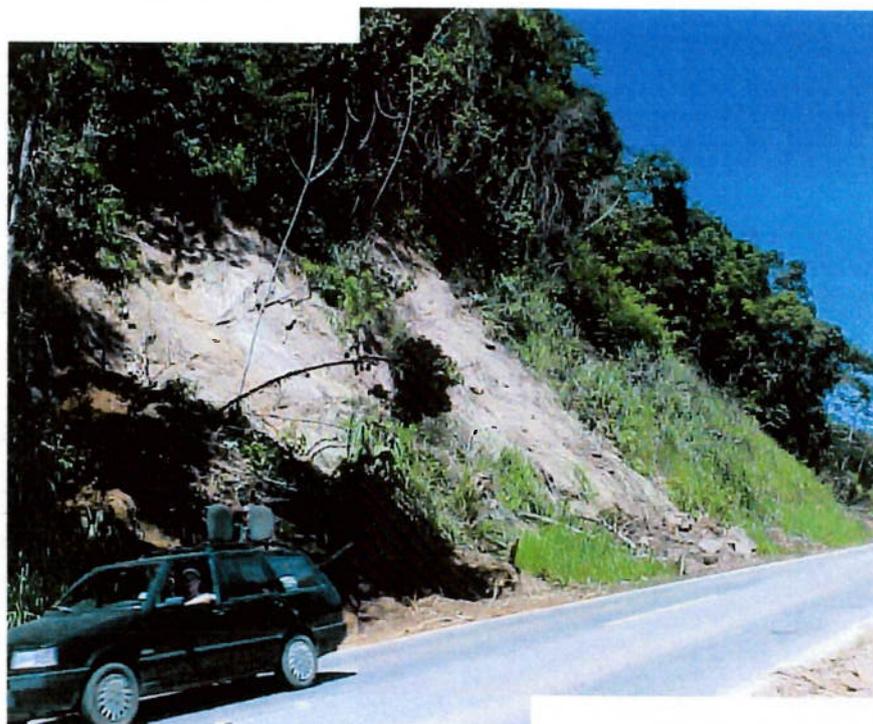
FOTO 8.16 Outro exemplo de escorregamento estruturado que atingiu o acostamento e parte das pistas em fevereiro de 2003. Local em situação de risco alto. Observar a proximidade da pista e blocos regulares no pé do talude, km 360+800 LE.
