**Gestão de Passivos Ambientais Associados a
Escorregamentos em Rodovias: Contribuições ao
Cenário Metodológico**

Tese apresentada à Escola Politécnica da
Universidade de São Paulo para obtenção
do título de Doutora em Engenharia

São Paulo
2004

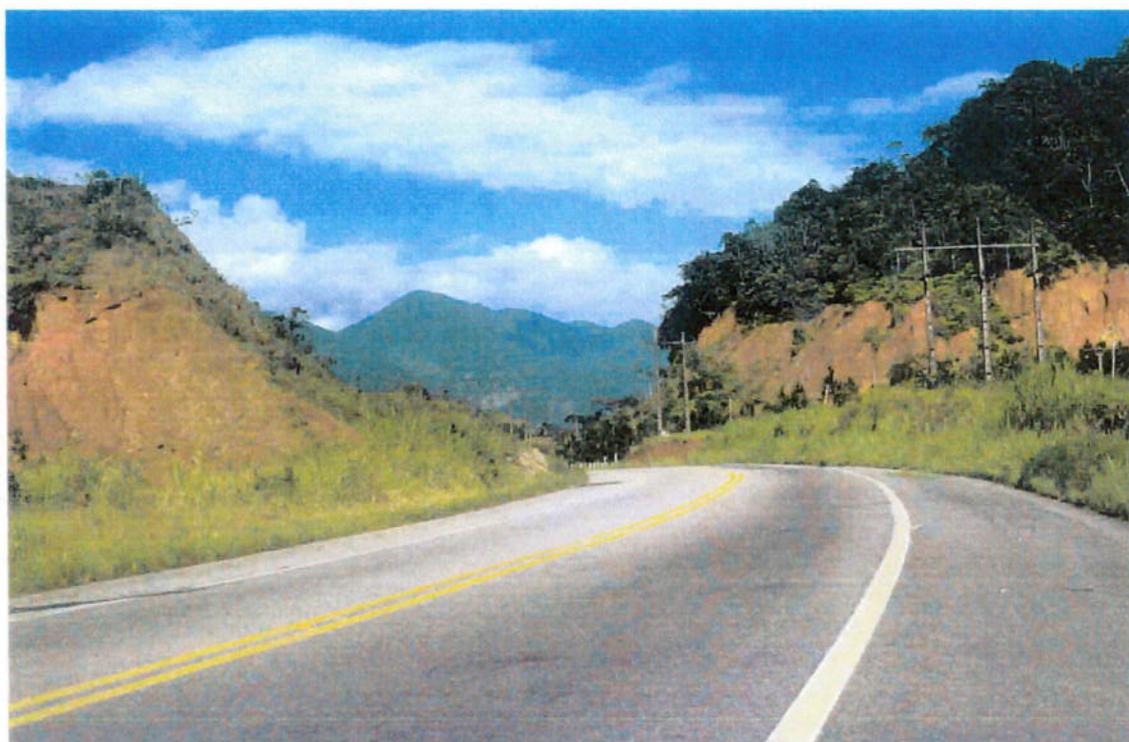
FOTO 8.17 Exemplo de passivo ambiental localizado na faixa de domínio pertencente à 1ª Categoria e Grupo I do DER/SP; BID (2001), km 353+100 ao 353+400.

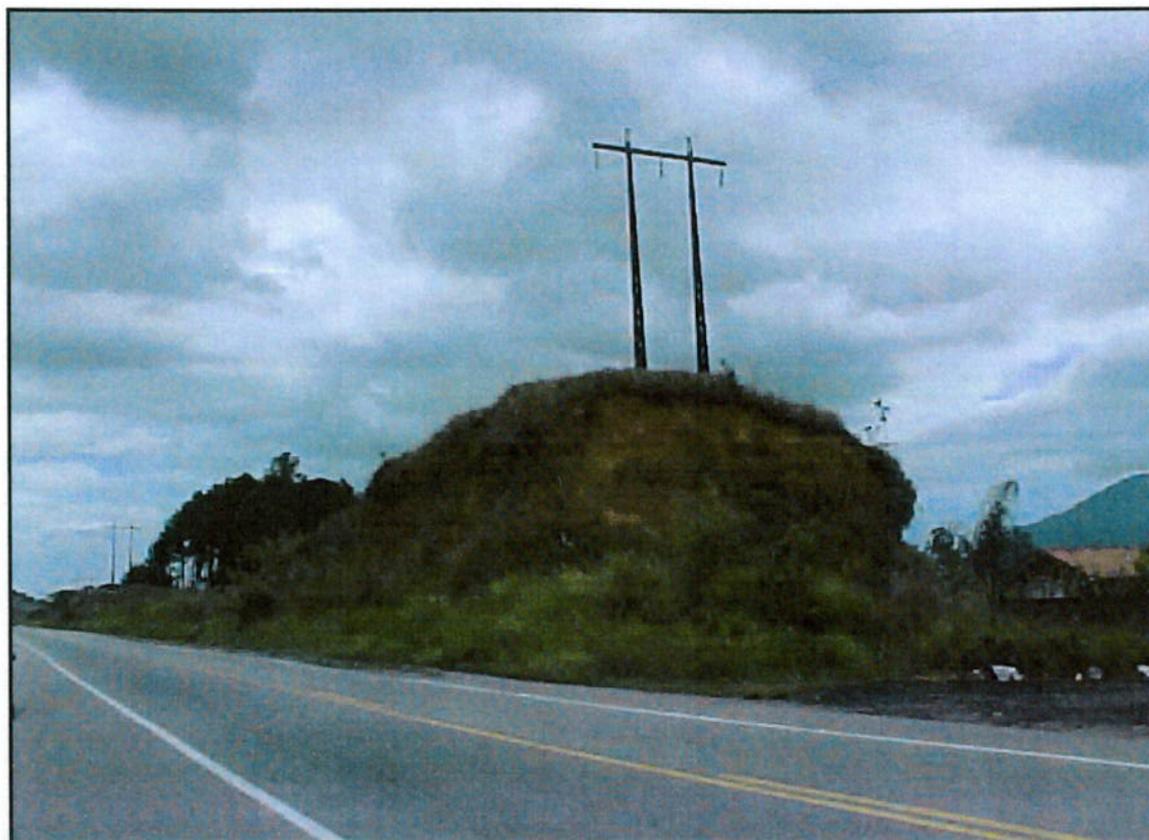
FOTO 8.18 Exemplo de passivo ambiental localizado na faixa de domínio e decorrente da ação de terceiros para retirada de material de empréstimo, km 354+800 LE.

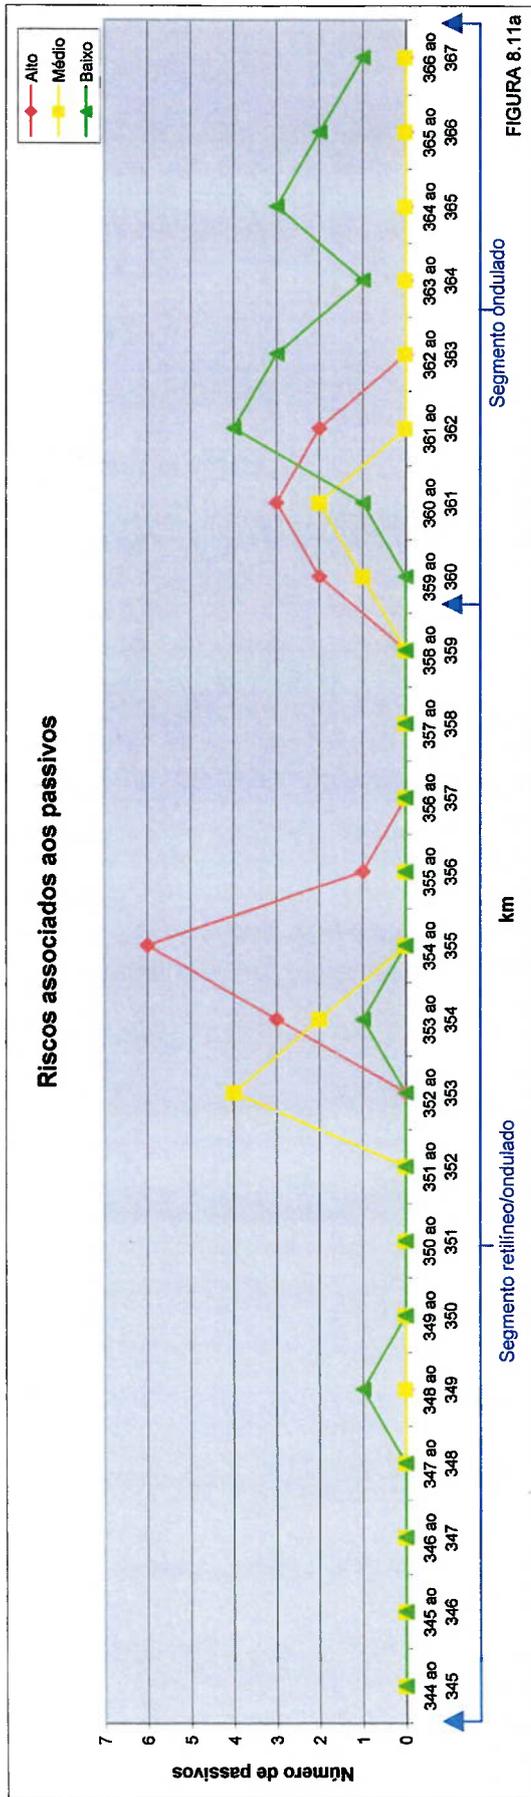
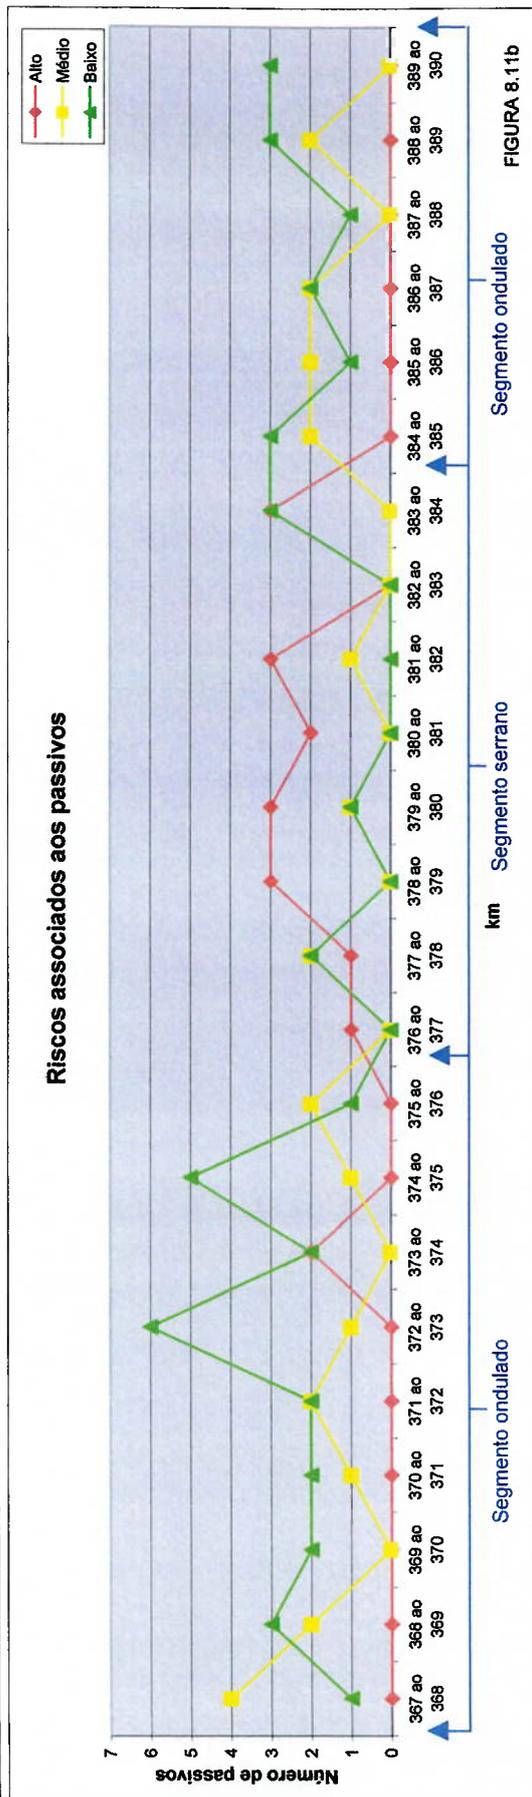
FIGURA 8.11 (a e b) Distribuição dos passivos ambientais e os riscos associados aos mesmos ao longo da rodovia.

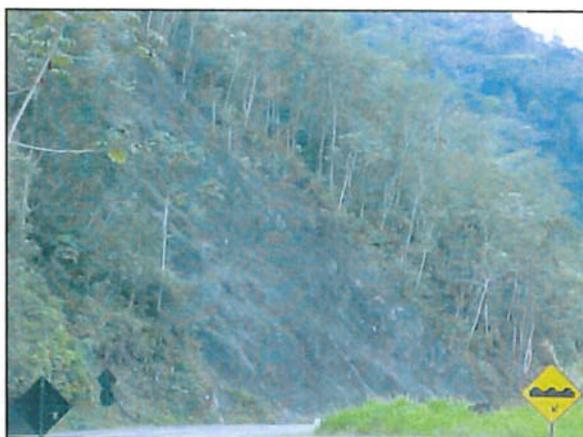
FOTO 8.19 Obra de contenção tipo concreto projetado, km 379+500 LD.

Durante os trabalhos de campo visitou-se quatro áreas na SP-55, que foram contempladas com a realização de obras (FOTOS 8.19 à 8.22). As obras realizadas conseguiram minimizar os riscos existentes e colaboraram para segurança da rodovia e dos usuários. No entanto, diversos fatores (deficiência de manutenção, fortes chuvas etc.) contribuíram para que a obra localizada no km 379+500 permanecesse em situação de risco.

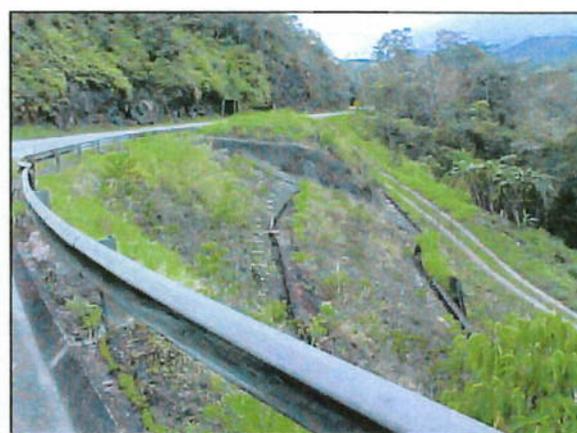
FOTO 8.20 Obra de contenção com canaletas, drenos horizontais profundos e barbacãs, km 379+000 LE.

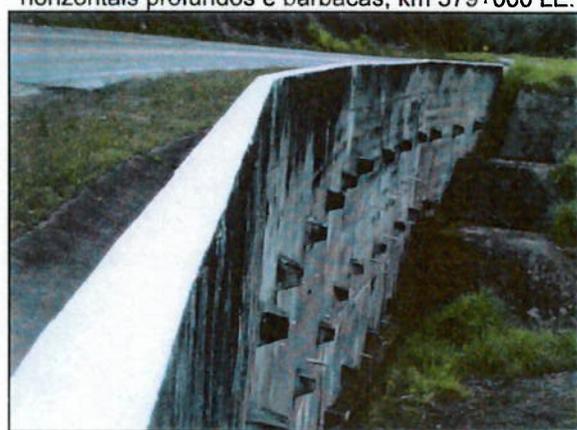
FOTO 8.22 Cortina atirantada.

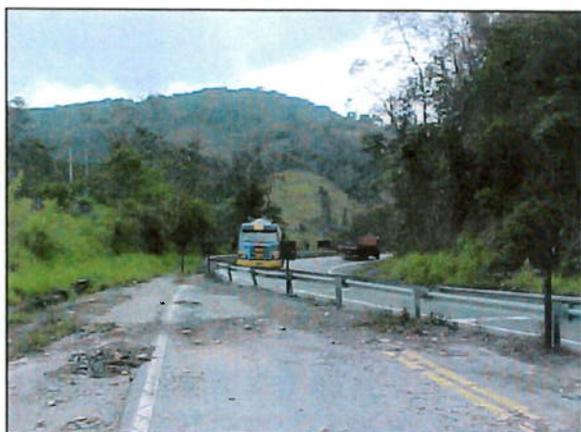
FOTO 8.23 Pista desativada devido à ocorrência de escorregamentos, km 379+500 LE.

Verificam-se ainda blocos rochosos instáveis na pista direita, foliação bem marcada e famílias de fraturas. Neste mesmo local nota-se que ocorreu abatimento de aproximadamente um metro da pista e a mesma ficou desativada até os dias atuais (FOTO 8.23). Em virtude desta desativação verifica-se congestionamento, inclusive de veículos pesados, que colocam em risco os usuários da rodovia (FOTO 8.24).

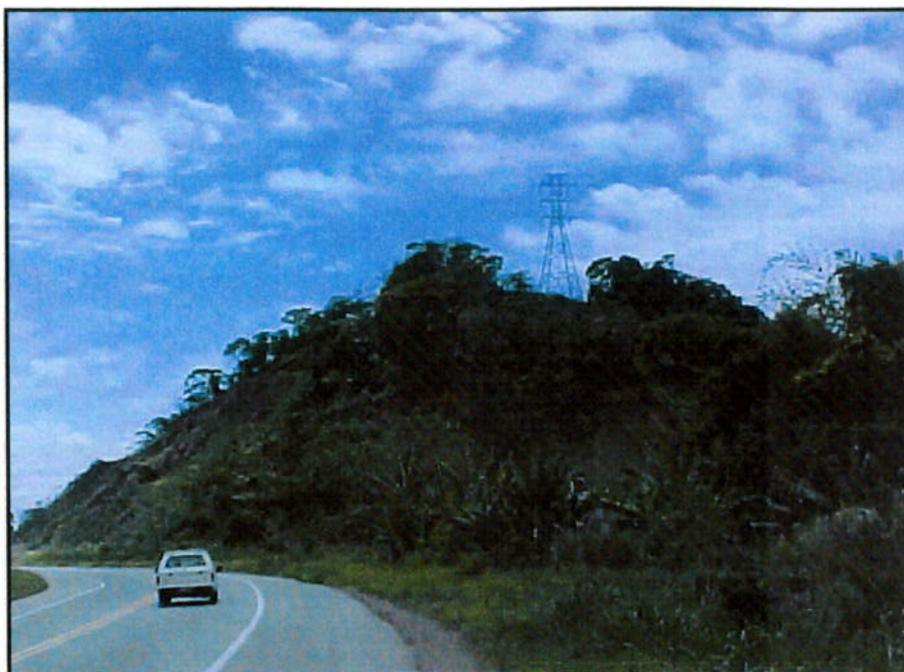
FOTO 8.25 Linha de alta tensão que poderá ser danificada com a evolução dos processos. Verifica-se grande ruptura na parte central da foto, km 353+500 LE.

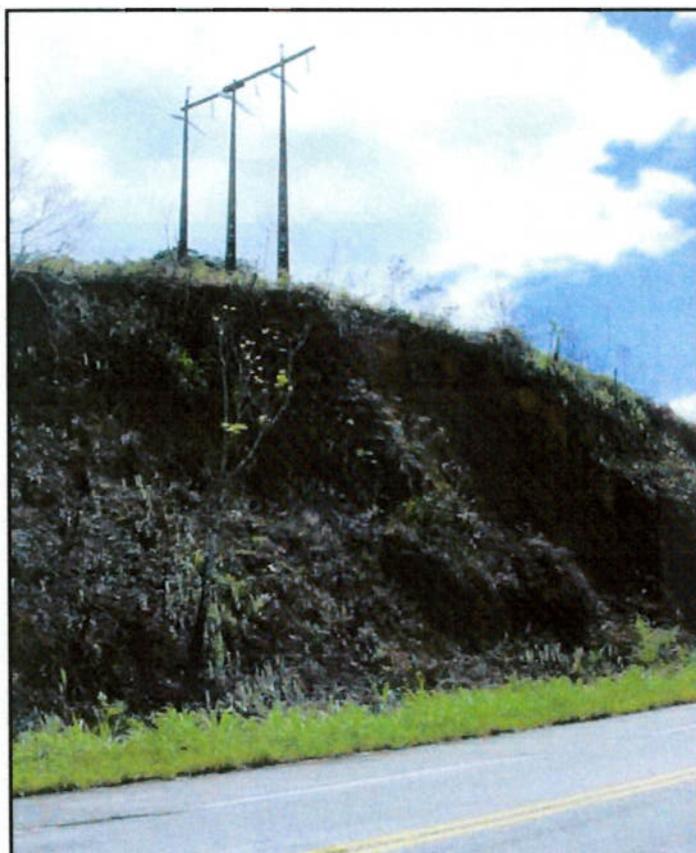
FOTO 8.26 Postes localizados no topo do talude que se encontra em situação de risco alto associado a escorregamento estruturado, km 353+600LD.

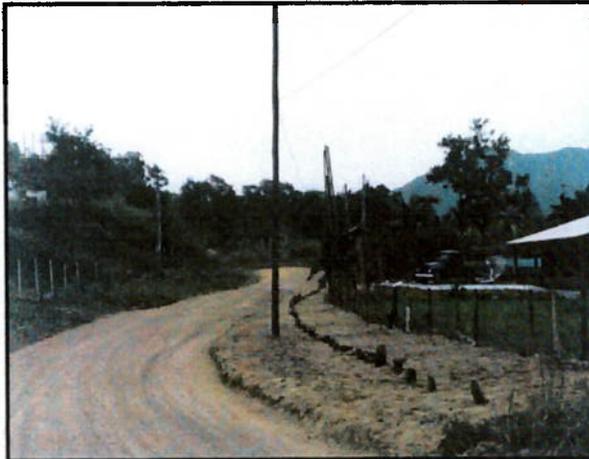
FOTO 8.29 Estrada Velha Pedro de Toledo - Miracatú. Verifica-se traçado geométrico com rampas pouco acentuadas e estrada cascalhada.

Em grande parte do trecho, esta estrada é revestida com cascalho e a vegetação junto ao seu bordo se mantém em bom estado, o que confere boas condições de estabilidade (DER/SP; LENC, 2001a). Entretanto, qualquer desvio de tráfego deverá ser comunicando à população da área de influência da vicinal, uma vez que, há uma proximidade importante dos vários núcleos urbanos junto à via existente, além de se prever a necessidade de uma série de travessias, retornos e acessos à comunidade local. As FOTOS 8.29 e 8.30 ilustram algumas das características acima descritas.
