**DIAGNÓSTICO DA DEGRADAÇÃO DO MEIO FÍSICO E PROPOSIÇÃO DE
MEDIDAS DE RECUPERAÇÃO EM ÁREAS DE MINERAÇÃO
ABANDONADAS NA BACIA DO GUARAPIRANGA, REGIÃO
METROPOLITANA DE SÃO PAULO.**

Dissertação apresentada à Escola
Politécnica da Universidade de São Paulo
para obtenção do título de Mestre em
Engenharia.

Área de Concentração:
Engenharia Mineral

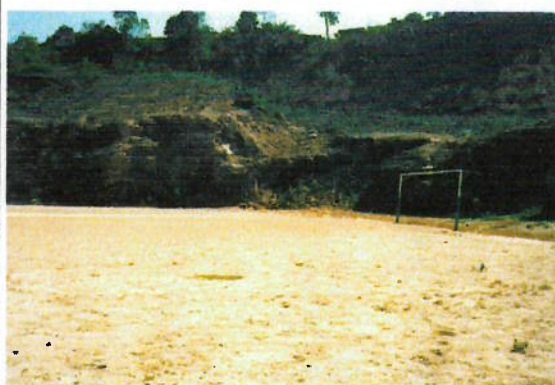
24-1

24-1: Vista da área remanescente de escavação, em que a área ocupada pelo campo de futebol foi aterrada parcialmente, restando um talude intermediário, de pequena altura, uma berma de largura variável e um talude superior, de 15 m de altura, aproximadamente.

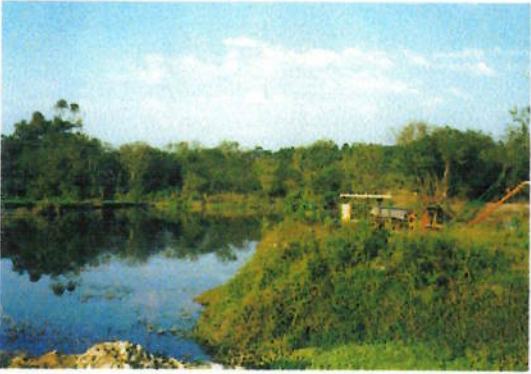
<p>54-2</p>

<p>54-1</p>	<p>54-1: Taludes da margem do lago, referente a antiga cava, verticais ou com inclinações negativas e pobremente coberto de vegetação. O lago está localizado na planície de inundação do rio Embu-Mirim.</p> <p>54-2 Vista da margem direita do lago relativo à antiga cava, onde se encontrava uma draga, denotando atividade extrativa esporádica.</p>

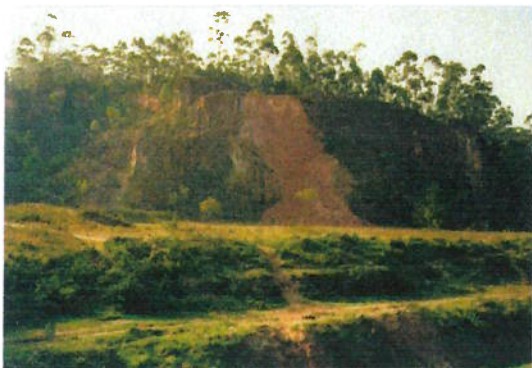
IDENTIFICAÇÃO DA ÁREA	07
COORD.UTM	313800;7375550
BEM MINERAL	Areia
PROCESSOS DO MEIO FÍSICO ATUANTES	Erosão generalizada de talude remanescente de lavra e queda de blocos de rocha alterada, fornecendo sedimentos para o ribeirão da Lagoa. Em relação a 1997, os processos erosivos se intensificaram, expandindo-se por toda a encosta.
MEDIDAS DE CONTROLE E RECUPERAÇÃO	Construção de taludes e bermas; instalação de sistema de drenagem e de proteção superficial.
ESTUDOS BÁSICOS NECESSÁRIOS	Análise de estabilidade de taludes; dimensionamento do sistema de drenagem; definição da proteção superficial.
ATIVIDADE OU OCUPAÇÃO ATUAL	Ocupação rural (pastagem).
DOCUMENTAÇÃO FOTOGRÁFICA RELATIVA A 1997

<p>07-1: Vista do talude remanescente de lavra, com feição de massa movimentada da base ao topo. Em primeiro plano, margem do ribeirão da Lagoa, aparentemente retificado ao longo das áreas 07, 08 e 53, com a construção de taludes e berma, e revegetação com gramíneas.</p>

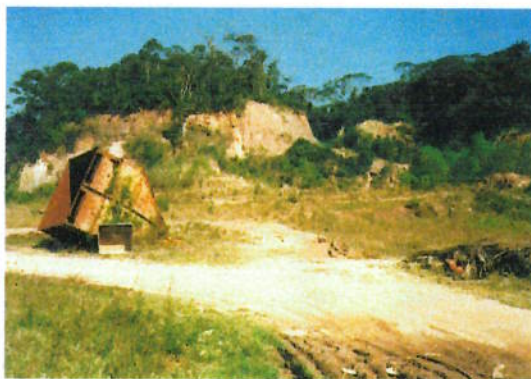
53-1

53-1: Talude remanescente de lavra, em cava parcialmente aterrada. Ocorrem feições erosivas e de massas movimentadas.

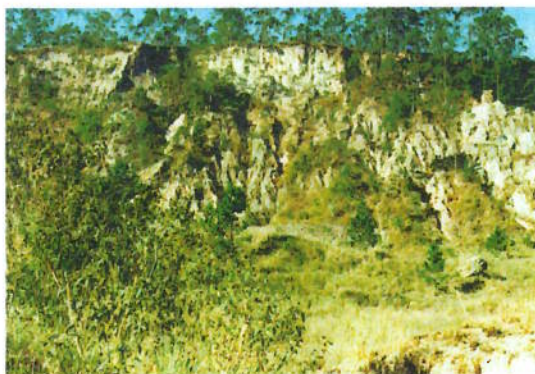
59-1

59-1: Talude remanescente de lavra, com feições erosivas (ravinas pequenas) em toda sua extensão.

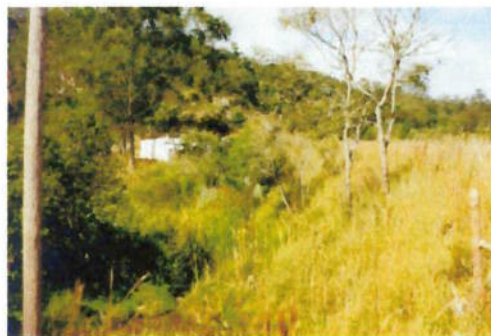
Ribeirão da Ressaca, à esquerda e embaixo na foto. À direita, há o talude da antiga bacia de decantação, que foi construído sobre uma das margens do ribeirão. O uso atual da área não se alterou (campo de futebol e propriedade particular, com residência de caseiros) em relação a 1997, nem tampouco a cobertura vegetal (capim e árvores esparsas).

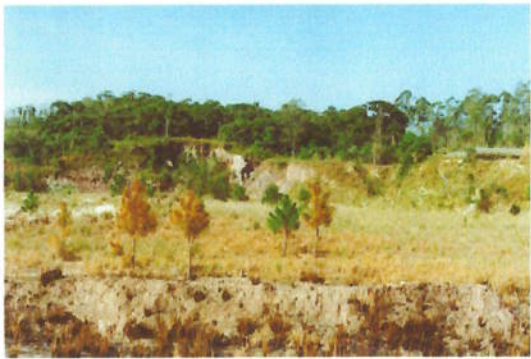
<p>68-1</p>

<p>68-2</p>	<p>68-1: Vista da antiga cava, parcialmente aterrada e taludes remanescentes ao fundo, onde ocorrem feições erosivas. A área está parcialmente coberta de vegetação, que sofreu queimadas.</p> <p>68-2: Outra vista da antiga cava, com taludes subverticais e bermas ao fundo, sem cobertura vegetal e com presença de feições erosivas em saprolito.</p> <p>68-3: Aspectos da área da antiga cava aterrada, provavelmente com rejeitos e a escassa cobertura vegetal, ocupada por um campo de futebol.</p>

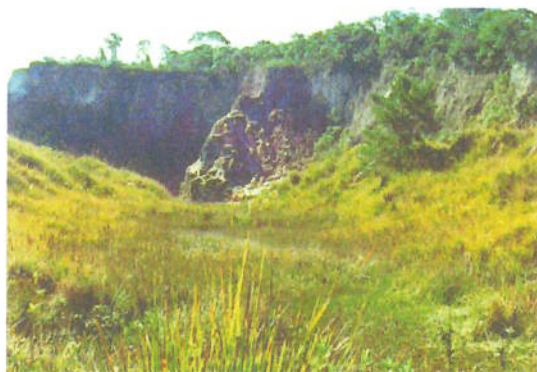
121-1

121-1: Talude remanescente de lavra, subvertical e sem cobertura vegetal.

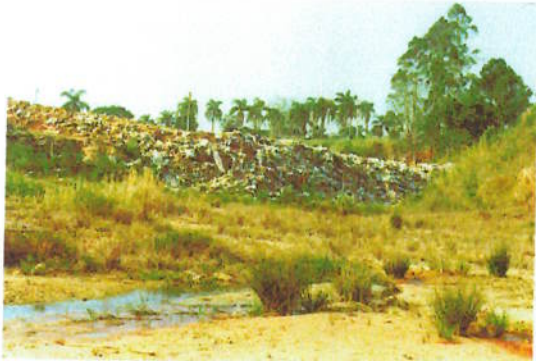
IDENTIFICAÇÃO DA ÁREA	35	
COORD.UTM	313700;7361525	
BEM MINERAL	Caulim	
PROCESSOS DO MEIO FÍSICO ATUANTES	Não são observados processos do meio físico atuantes em superfície, nem devido ao abandono da área minerada, nem ao novo uso (depósito de resíduos domésticos finalizado). Durante a disposição dos resíduos, de acordo com o observado em 1997, houve impacto nas interações físico-químicas na água e no solo, por causa da percolação de chorume e escoamento, diretamente sobre o solo, em direção ao ribeirão Santa Rita.	
MEDIDAS DE CONTROLE E RECUPERAÇÃO	Observação visual de processos erosivos e de movimentos de massa no depósito; análise físico-química de águas (superficiais e subterrâneas) e do solo.	
ESTUDOS BÁSICOS NECESSÁRIOS	Diagnóstico da contaminação do solo e águas; estudos relativos à remediação do solo e eliminação ou controle das fontes de contaminação.	
ATIVIDADE OU OCUPAÇÃO ATUAL	Depósito de resíduos sólidos domésticos de Embu-Guaçu, finalizado. A área se encontra cercada e fechada, com sistema de drenagem de águas pluviais, tanque de coleta de chorume, tubulação para escape de gases e proteção superficial de gramíneas (capim). A área pode ser considerada recuperada de modo definitivo, com as devidas ressalvas, do ponto de vista da mineração.

35-1	35-1: Área relativa a antiga cava de extração de caulim, ocupada por depósito de resíduos domésticos municipais, ocorrendo geração de chorume e, portanto, alterações no processo de interações físico-químicas na água e no solo. O líquido flui na direção do ribeirão Santa Rita, que passa ao largo da área.

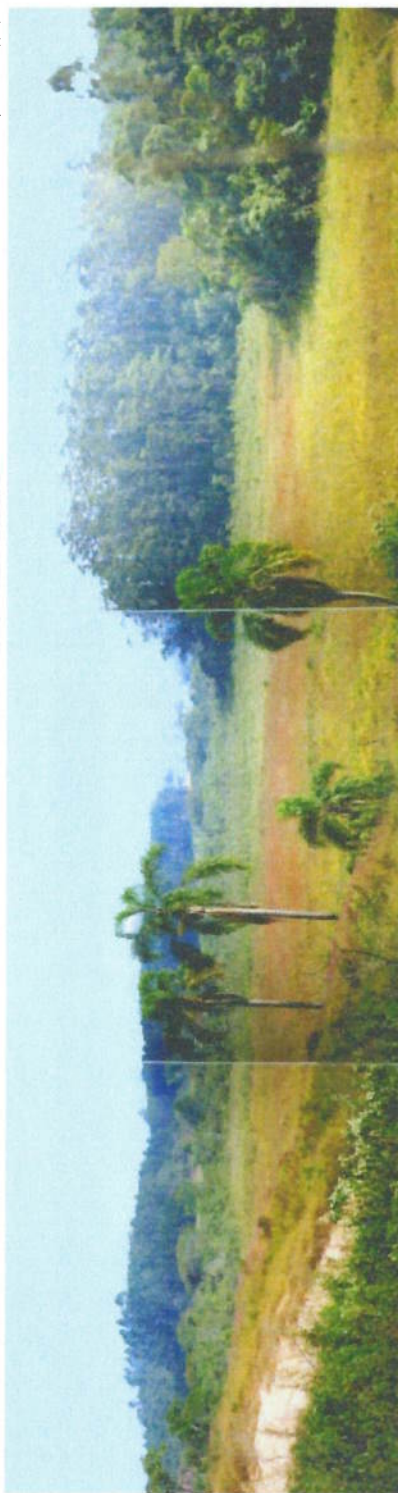
Vista para a planície de inundação do rio Embu-Guaçu, a partir do depósito de areia apresentado na foto 01-3, de 1997. Esta planície margeia o morro onde ocorre a área abandonada. Não se observa, no entanto, contribuição importante de sedimentos desagregados pela erosão na área. Ocorre confinamento dos sedimentos, devido à existência da cava, parcialmente aterrada, observada na foto anterior.

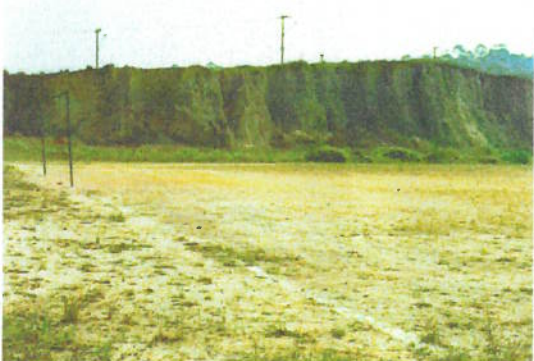
<p>02-1</p>	<p>02-1: Talude remanescente de lavra, com feições erosivas em toda sua extensão. A alguns metros do seu topo, ocorre estrada intermunicipal Embu-Guaçu - Itapecerica da Serra. O campo de futebol ocupa área de antiga cava, parcialmente aterrada.</p>

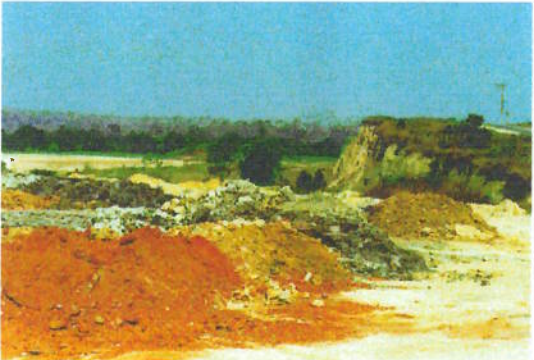
<p>02-2</p>	<p>02-2: Entrada da área, onde estavam dispostos resíduos diversos, predominantemente inertes.</p>

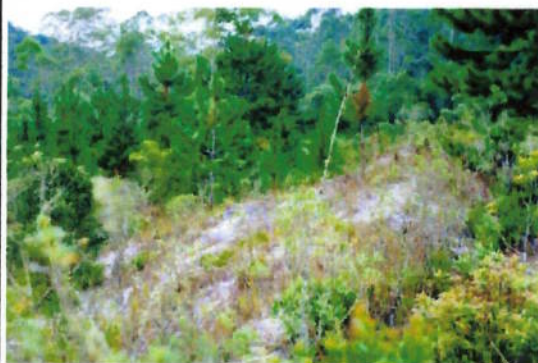
Detalhe de um depósito de rejeitos (areia e mica) da mineração de caulim pobremente coberto de vegetação. Em 1997, esses depósitos sofriam intensa erosão, o que aparentemente se estabilizou, talvez devido aos fluxos mais controlados de água superficial, relacionados à estabilização geral da área.

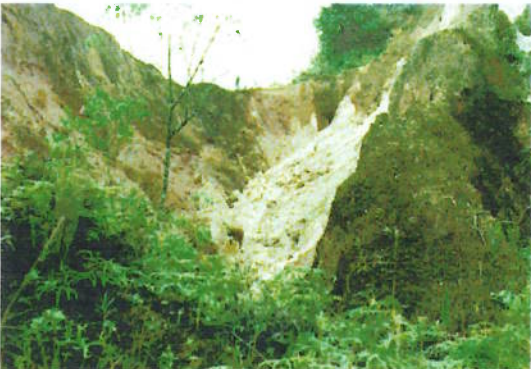
31-1	31-3

31-1: Antiga frente de lavra, com taludes instáveis, onde ocorrem feições de escorregamentos planares recentes, em rocha alterada (pegmatito) ou saprolito. 31-2: Antigo acesso, cuja superfície está coberta de sedimentos transportados da antiga frente de lavra instável. Esses sedimentos também estão sofrendo erosão e transporte, uma vez que há escoamento superficial no depósito. 31-3: Aspecto da drenagem local, com precipitados de cor vermelha, aparentemente sem correlação com a atividade extrativa de caulim que ocorreu na área.

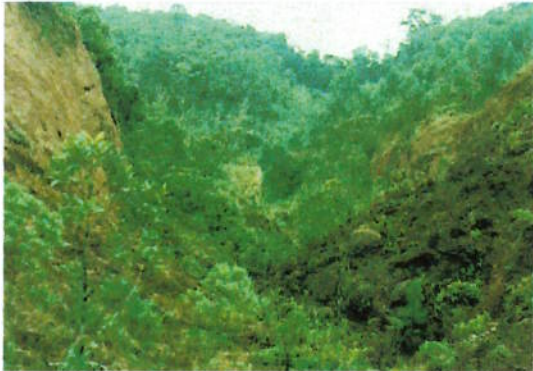
<p style="text-align: right;">32-1</p> <p>32-1: Frente de lavra abandonada, com taludes subverticais e feições de escorregamentos planares (ocorre feição de massa movimentada à direita, na foto). A vegetação é predominantemente nativa na área escavada, não tendo se instalado nos taludes de rocha alterada, subverticais.</p>

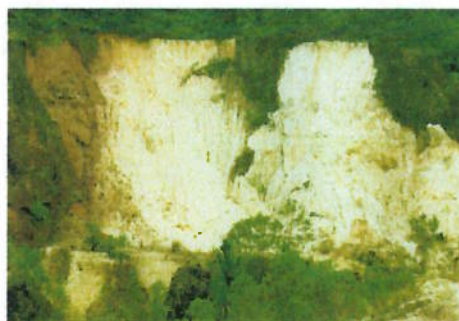
33-1: Talude remanescente de lavra, com duas grande feições de escorregamentos planares, em rocha alterada (pegmatito). Ocorrem feições erosivas sobre a massa movimentada.

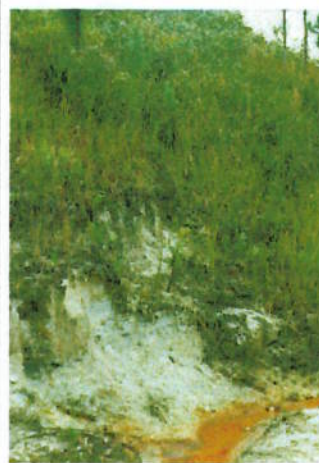
33-3: Antigo depósito de areia e mica (rejeitos do beneficiamento) que sofreram erosão pela água. Notam-se precipitados de cor vermelha também nessa drenagem, a jusante da área 31.

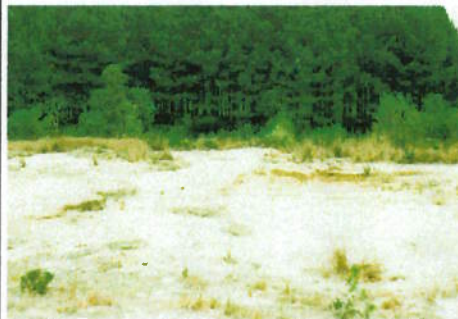
33-2: Área próxima ao antigo depósito de areia e mica, onde se observam sedimentos transportados por erosão dos depósitos.

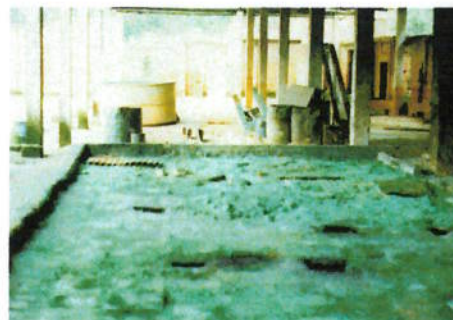
33-4: Aspecto do depósito de resíduos industriais, uso dado à área após a atividade extrativa.

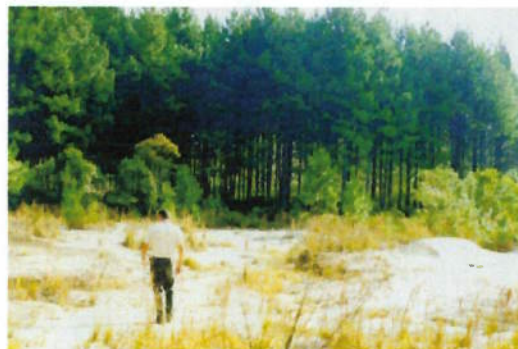
Depósito de areia relativo à foto 33-2, de 1997, cujo aspecto continua bastante semelhante ao daquele ano.

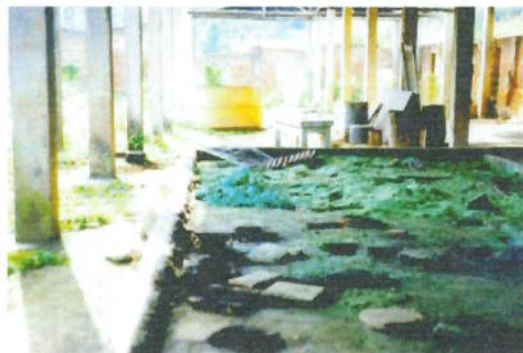
Depósito de resíduos industriais, de aspecto semelhante ao da foto 33-4, de 1997.

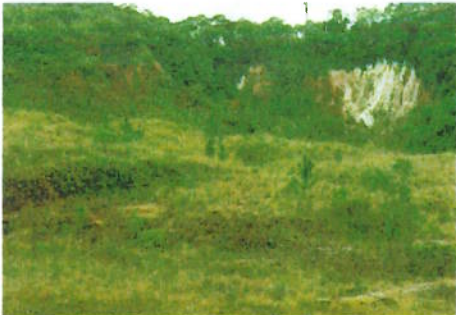
<p>39-1</p>

<p>39-2</p>	<p>39-1: Área de antiga cava. Ao fundo, taludes íngremes com feições erosivas por toda a extensão. Em primeiro plano, feições erosivas antigas recobertas de vegetação (gramíneas) desenvolvida espontaneamente.</p> <p>39-2: Outro aspecto do talude remanescente de lavra, com vegetação de porte arbóreo ocupando a sua base.</p> <p>39-3: Ravina remontante ao talude remanescente de lavra, em cujo topo há disposição descontrolada de resíduos domésticos. Já ocorre vegetação de porte arbóreo na base deste talude. A linha azul referencia a ravina.</p>

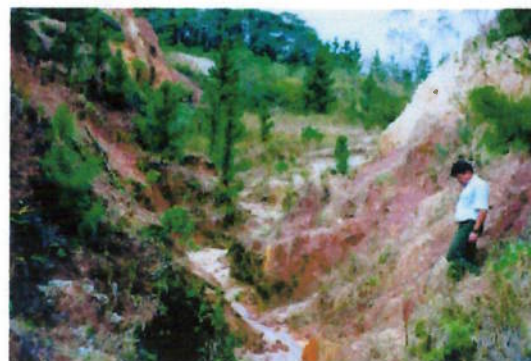
Boçoroca de grande porte, que se estende a jusante por pelo menos uma centena de metros, alcançando uma profundidade de 10 m e afetando a mata adjacente de modo significativo. A vista é de jusante para montante e a parte superior da foto corresponde à antiga praça de lavra. A vista da foto 153-3, de 1997, é de montante para jusante e dá uma idéia da extensão da feição, cuja extremidade de jusante não foi observada, estando fora da área considerada de mineração.

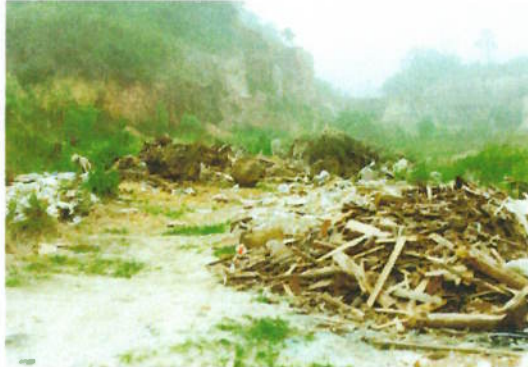
<p>42-1</p>

<p>42-2</p> <p>42-1: Talude remanescente de antiga lavra, com feições erosivas e de escorregamentos planares e queda de blocos de rocha alterada. A vegetação, no piso da antiga cava, é constituída de gramíneas, predominantemente.</p> <p>42-2: Aspecto da disposição de resíduos (de poda) na entrada da área.</p>

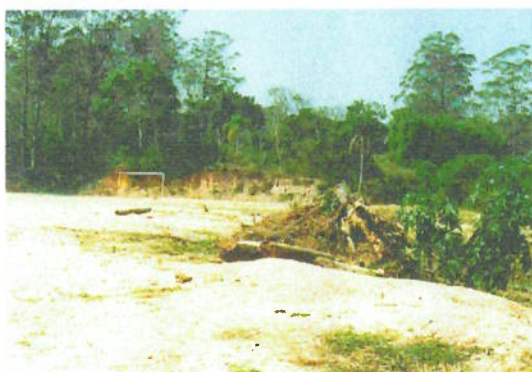
17-1

17-1: Antiga cava aterrada, ocupada por um campo de futebol. Em primeiro plano, onde há resíduos de poda, é a cabeceira da ravina da foto 17-2.

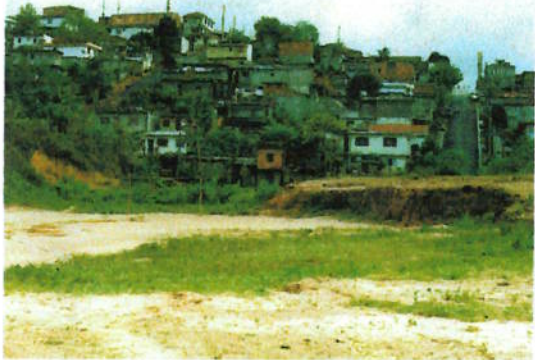
<p>46-1</p>	<p>46-1: Área de antiga lavra, com cava parcialmente aterrada, ocupada por campo de futebol e limitada taludes de pequena inclinação e feições erosivas.</p> <p>46-2: Taludes retrabalhados, separados por berma, com feições erosivas em saprolito.</p>

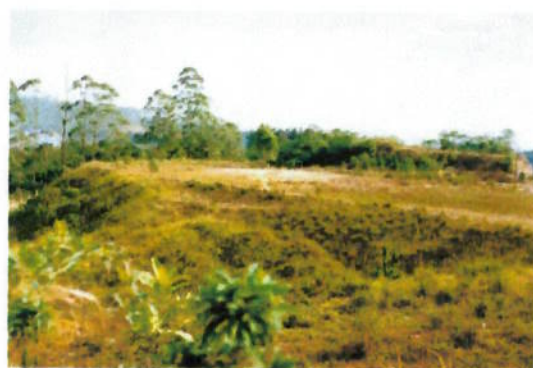
Vista para o outro lado da antiga bacia de decantação, equivalente à da foto 155-2, de 1997.

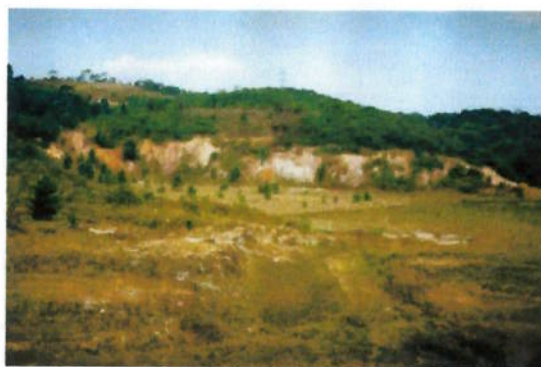
Vista para os taludes remanescentes de lavra, com feições erosivas em toda a extensão.

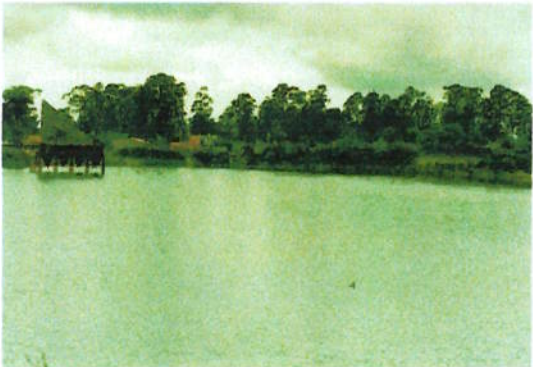
<p>128-1</p>	<p>128-1: Vista do lago referente a antiga cava e área de beneficiamento (silos).</p> <p>128-2: Vista de uma das margens do lago, onde ocorrem, nas proximidades, ocupação urbana.</p>

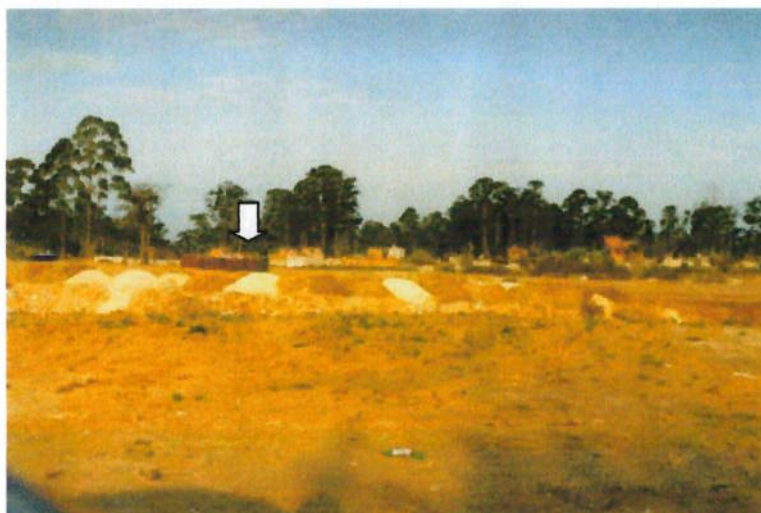
Vista relativa à da foto 128-1, de 1997. Onde havia o lago, há agora um aterro de resíduos inertes. O lago já foi quase completamente aterrado. Os silos, que aparecem na foto de 1997, continuam no mesmo lugar (ver seta indicadora).

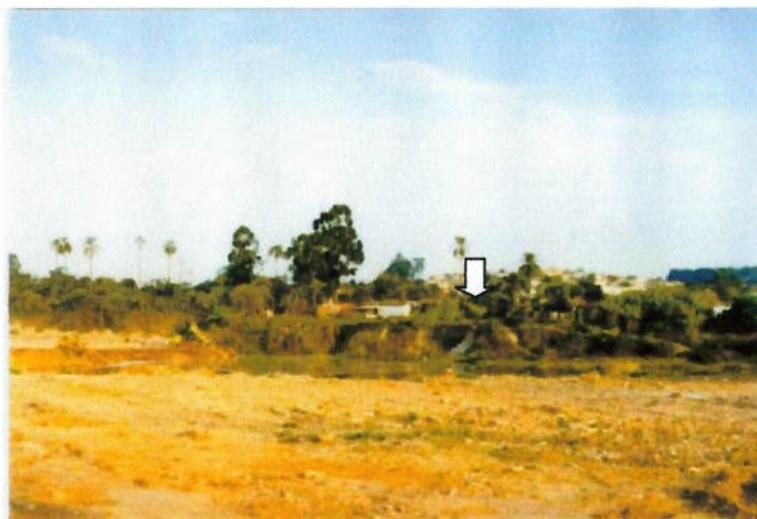
Vista relativa à da foto 128-2, de 1997, em que há ainda parte do lago pré-existente. Em relação a 1997, observa-se que o talude ao fundo perdeu a cobertura vegetal que possuía, há deposição de resíduos domésticos (ver seta indicadora) sobre o mesmo e lançamento de esgotos. A ocupação também avançou até as proximidades do seu topo, o que ainda não ocorria naquele ano.

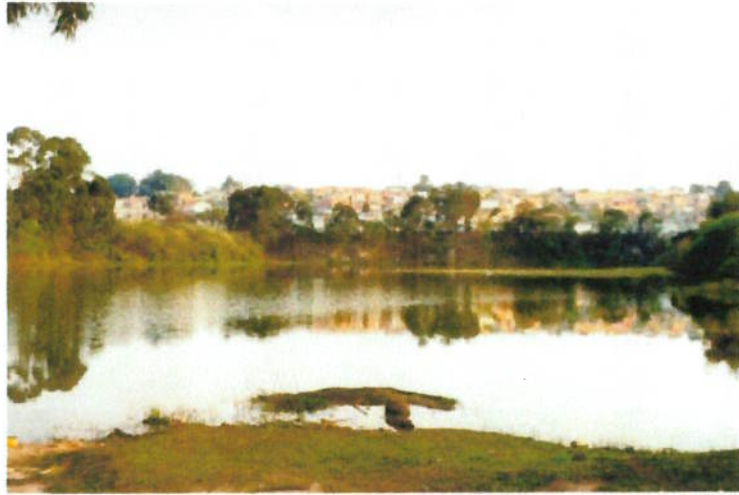
<p>Lago relativo à cava ainda ativa em 1997. Observam-se as margens não regularizadas e taludes subverticais e negativos ao fundo, nas proximidades da rua e da ocupação urbana. Ocorrem outros dois lagos na área, mas sem ocupação urbana nas proximidades. Um deles se encontra nas margens do reservatório.</p>
