Painéis OSB-cimento-madeira residual curados por carbonatação acelerada

Tese apresentada à Faculdade de Zootecnia e Engenharia de Alimentos da Universidade de São Paulo, como parte dos requisitos para a obtenção do título de Doutor em Ciências do programa de pós-graduação em Engenharia e Ciência de Materiais

Área de Concentração: Desenvolvimento, Caracterização e Aplicação de Materiais Voltados à Agroindústria

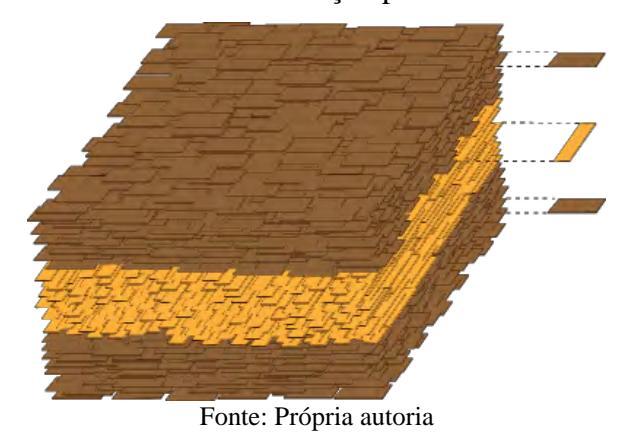
Figura 3 - Camadas de orientação painéis OSB modificada

O OSB é um painel fabricado a partir de partículas de madeira do tipo *strand* (fina e longa) unidas com resina polimérica (orgânica) sob temperatura e pressão. Os *strands* são orientados em número ímpar de camadas, no entanto, usualmente o OSB é fabricado com três camadas, sendo os *strands* das camadas externas (faces) alinhados e dispostos no sentido paralelo ao comprimento do painel, enquanto que os *strands* da camada interna (miolo) são dispostos na direção perpendicular aos *strands* das camadas externas, conforme ilustra a Figura 3 (STARK; CAI; CARLL, 2010).

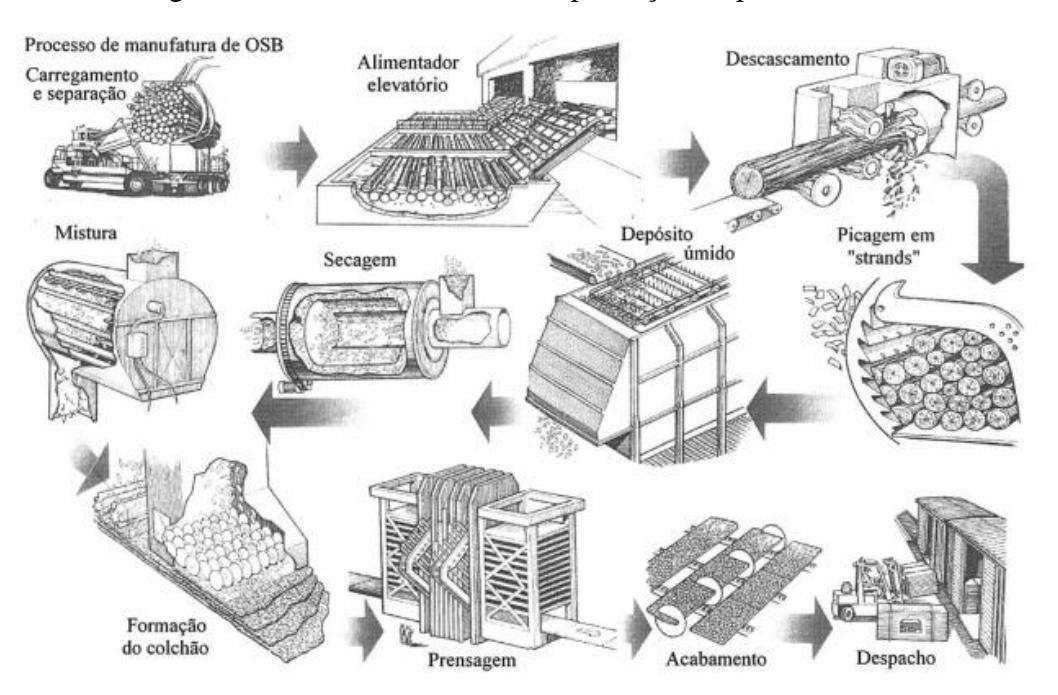
Figura 5 - Processo industrial de produção de painéis OSB

De acordo com Maloney (1993) o processo de produção bem como as propriedades dos painéis OSB são influenciados por diversos fatores. No entanto, dois podem ser destacados, que são aqueles referentes à matéria-prima (i) que incluem: espécie de madeira, estrutura anatômica, densidade, teor de umidade e extrativos e aqueles referentes aos parâmetros de processo (ii) que incluem: densidade, razão de compactação, formulação do painel, tipo e quantidade de resina, umidade e geometria dos *strands*, tempo, temperatura e pressão aplicada durante a prensagem.

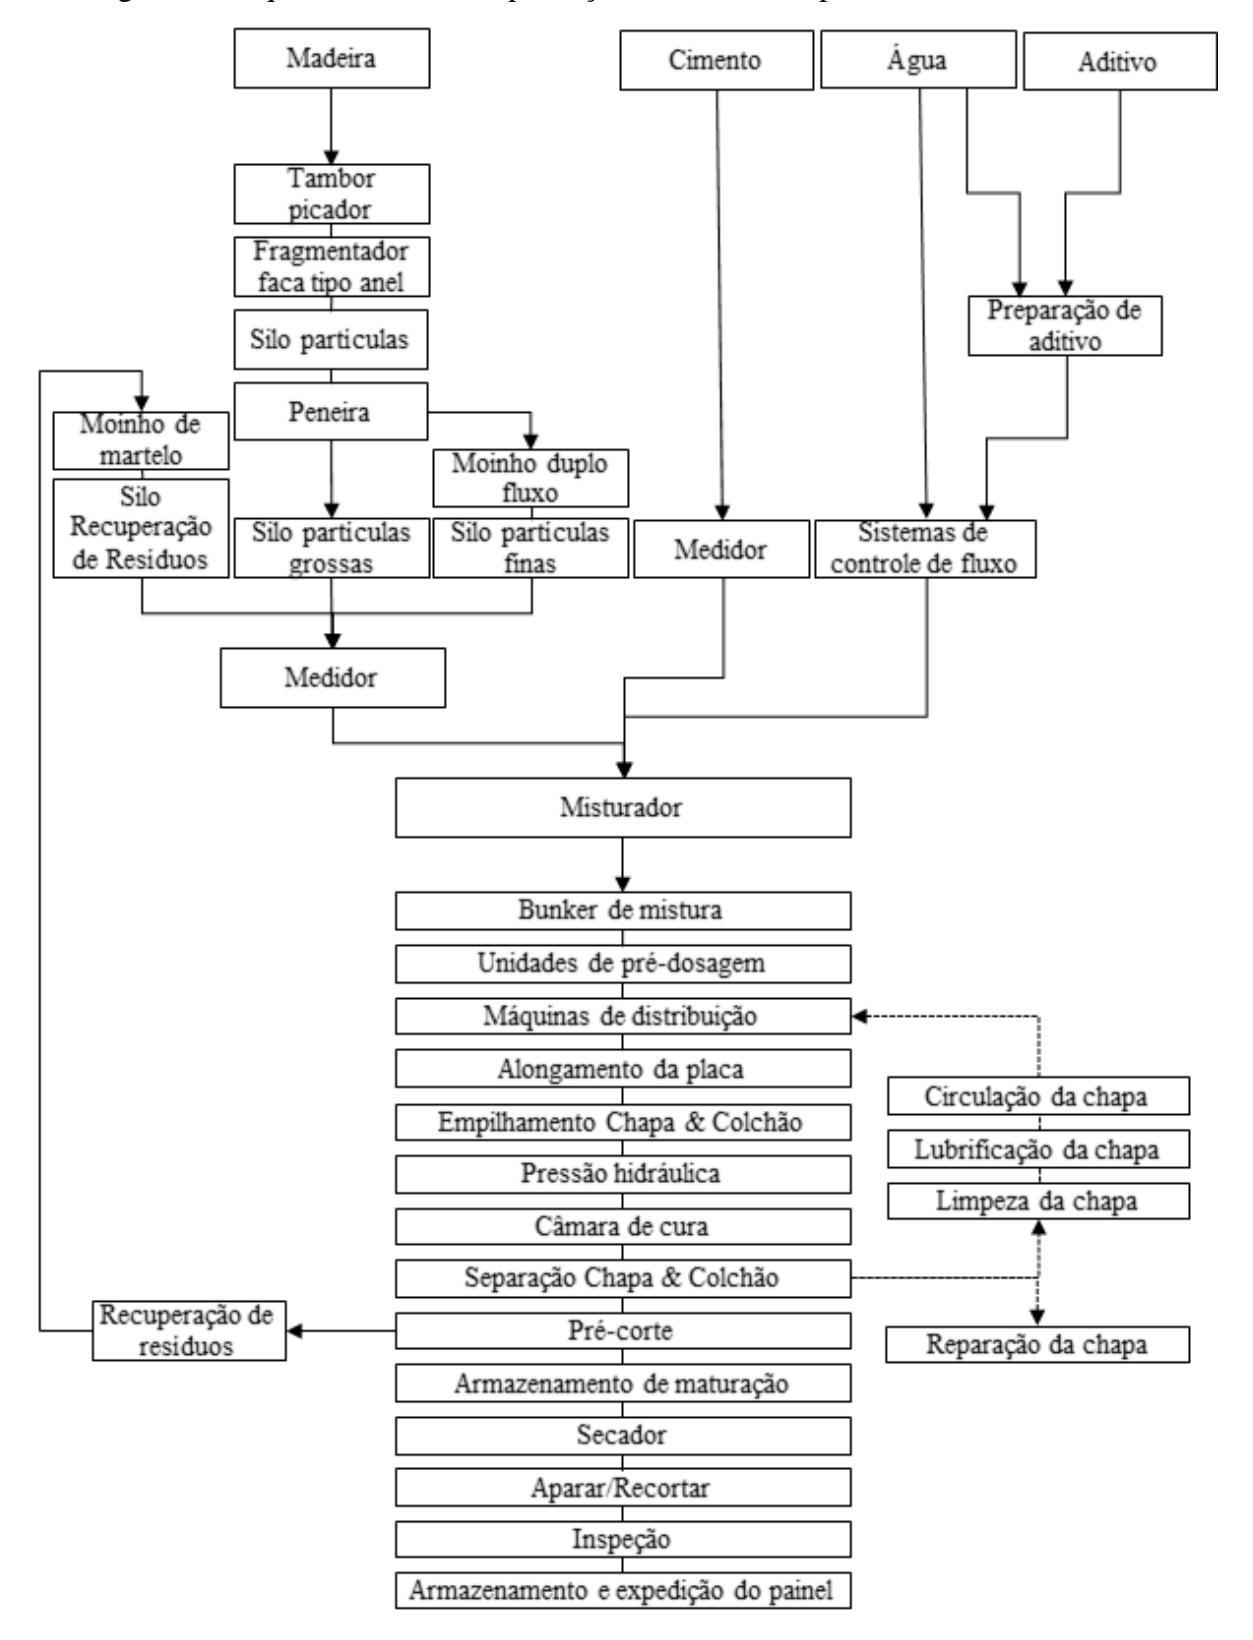
Figura 7 - Esquema do fluxo de produção industrial dos painéis cimento madeira.

O processo de produção dos painéis cimento-madeira segue a mesma concepção adotada para a produção dos painéis aglomerados de matriz orgânica (CABRAL, 2016). A Figura 7 apresenta o fluxograma de produção adaptado do processo industrial da empresa Eltomation BV (VAN ELTEN, 2006).

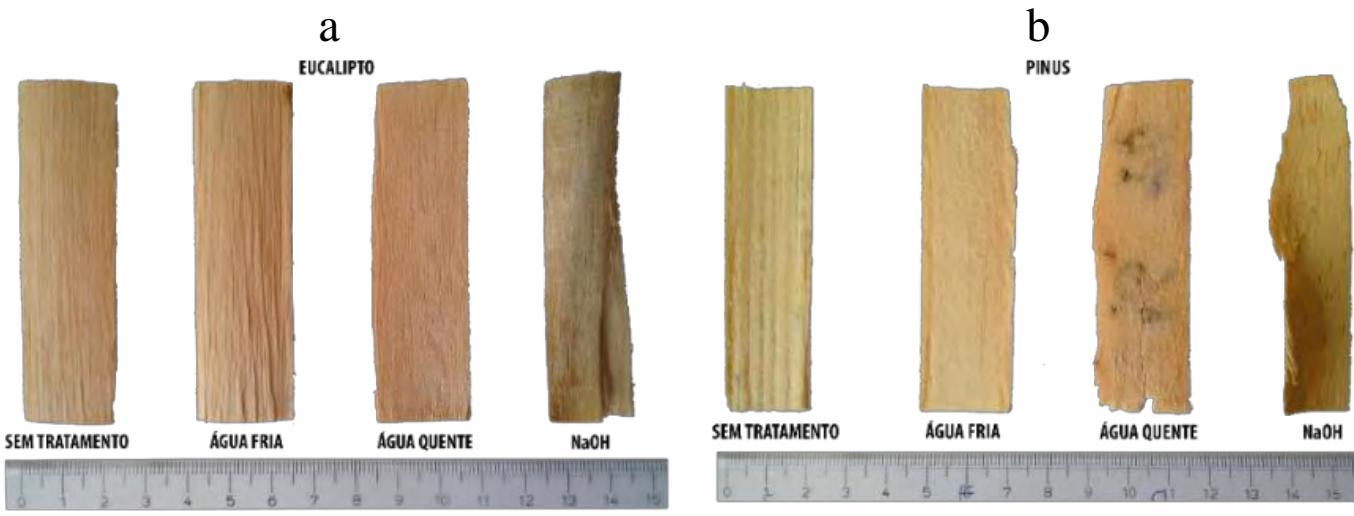
Figura 13 - Aparência final dos strands após os tratamentos (a) eucalipto (b) pinus

NaOH: primeiramente a solução foi preparada (concentração de 2,5% para 16 L de água) em uma bandeja plástica com capacidade de 30 L, posteriormente os *strands* (500 g) foram inseridos e mantidos na água por 24 h, finalizado este período os *strands* foram lavados em água corrente, até obter uma coloração clara da água e mantidos em estufa 60 °C por 72 h.

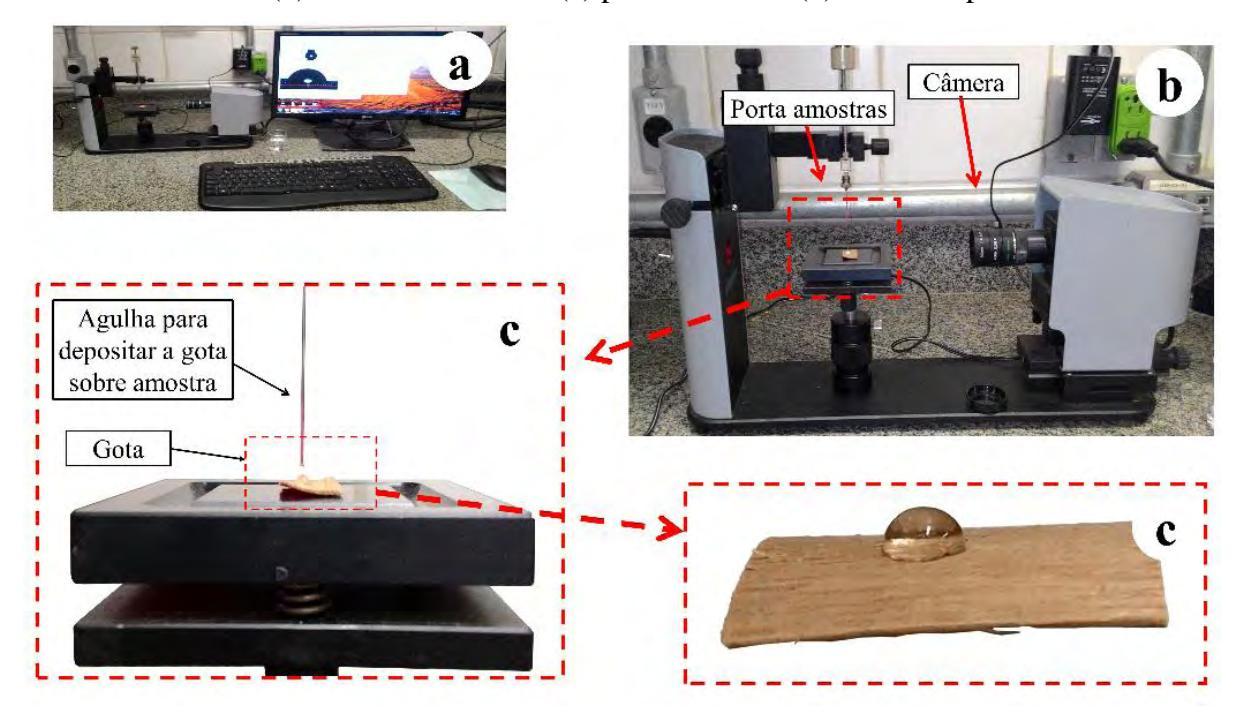
O teste de ângulo de contato foi realizado para avaliar a influência dos tratamentos na capacidade de absorção de água dos *strands*. A medição consistiu em depositar gotas de água deionizada sobre a superfície das amostras. Foi utilizado para medição dos ângulos o equipamento de ângulo de contato dinâmico, CAM 101, marca KSV Instruments, equipado com câmera para registro das imagens e *software* KSV Constact Angle Meansurement system (Figura 15).

O *strand* foi fixado no porta amostra e uma gota (5  $\mu$ L) foi depositada sobre sua superfície e com auxílio do *software* a imagem da gota foi captada por uma câmera digital a

dinâmico (b) sistema de câmera (c) porta amostras (d) amostra após ensaio

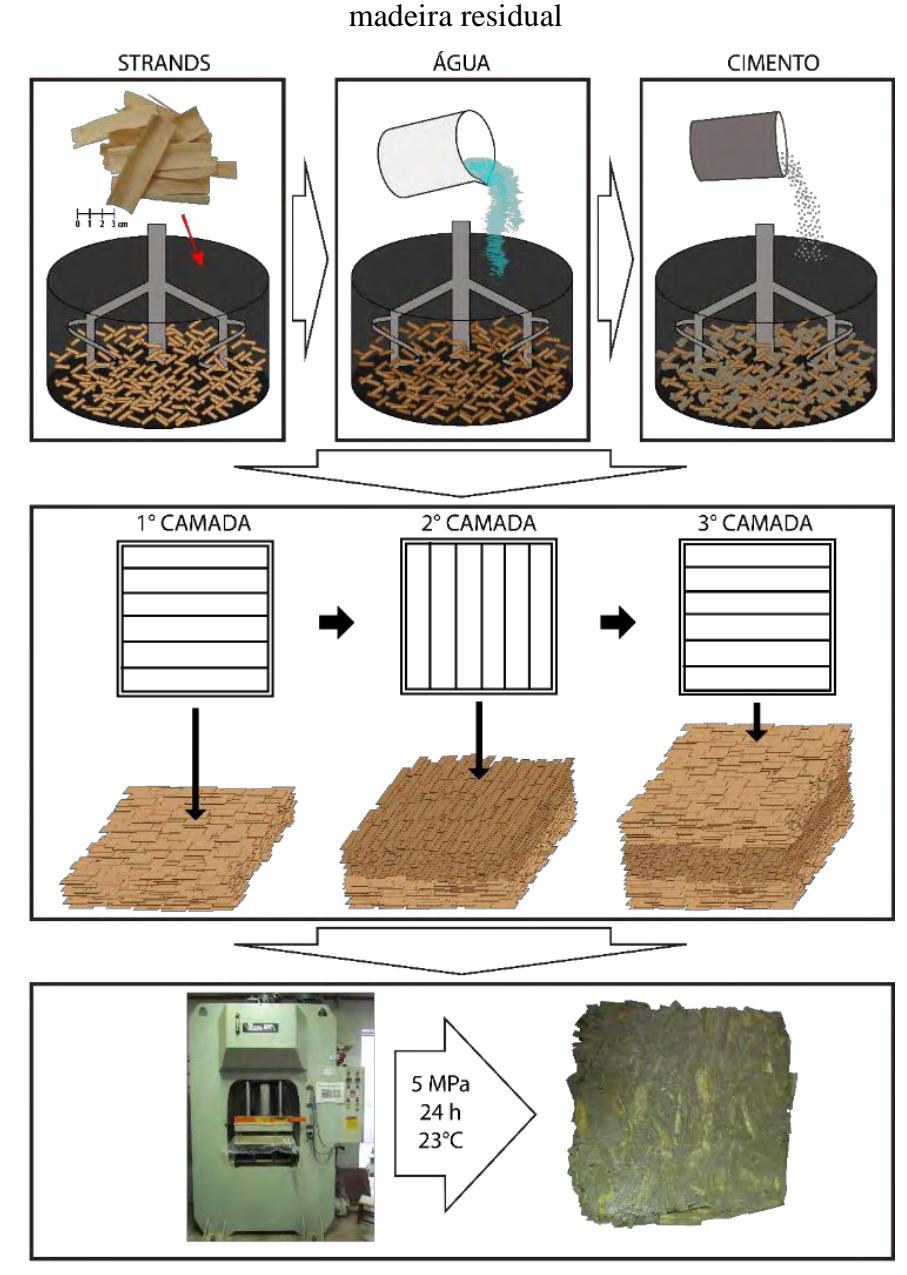
Figura 21 - Desenho esquemático do processo de produção dos painéis OSB-cimento-

com capacidade de 250 L (fabricante Sorrag) munida de motor de indução de 1 c.v., operada rotação do tambor de 30 RPM, e em seguida com o equipamento em movimento, a água foi introduzida e foi realizada a mistura durante 2 min. Concluída esta etapa, o cimento Portland foi adicionado e a mistura homogeneizada por 3 min. (LATORRACA, 2000).

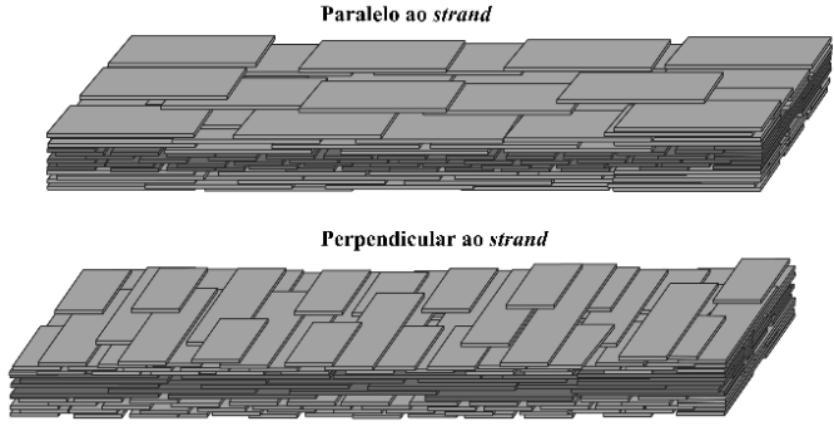
Figura 22 - Desenho esquemático dos corpos de prova preparados para o ensaio de flexão

Para a determinação da resistência mecânica ou módulo de ruptura (MOR) e módulo de elasticidade (MOE), foram realizados ensaios de flexão estática de três pontos na direção paralela e perpendicular aos *strands* (conforme mostra a desenho esquemático na Figura 22), que foi realizado em máquina universal de ensaios mecânicos da marca EMIC, modelo DL 30.000 (Figura 23a) de acordo com a metodologia descrita pela normativa EN-310 (1993) – *Wood-based panels – determination of modulus of elasticity in bending and of bending strength*

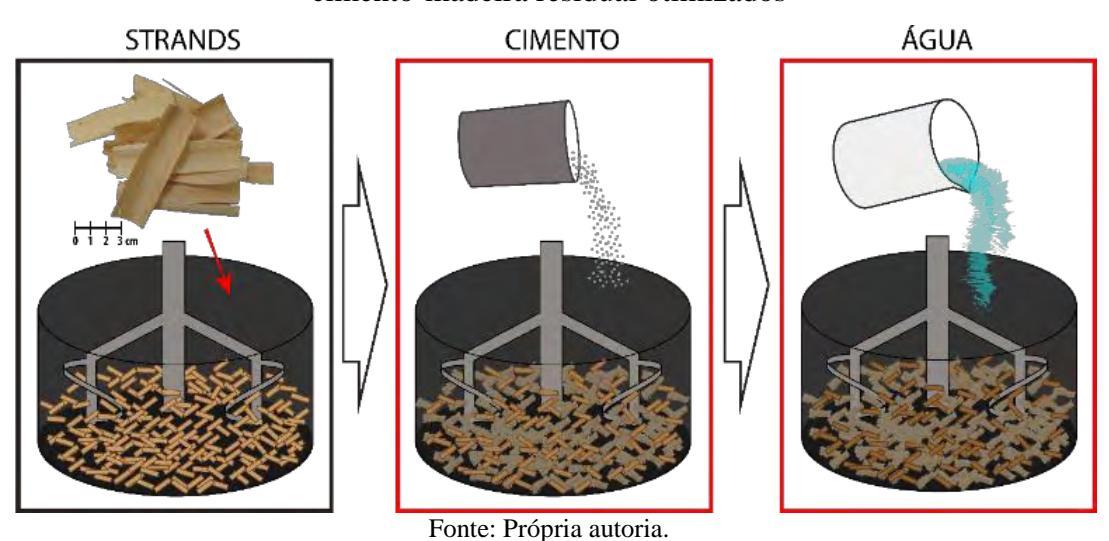
Figura 25 – Desenho esquemático da ordem de mistura da produção dos painéis OSBcimento-madeira residual otimizados

Após o processo de mistura, a formulação (*strands*-cimento-água) foi retirada da betoneira e o colchão foi formado em aparato orientador com a composição em camadas

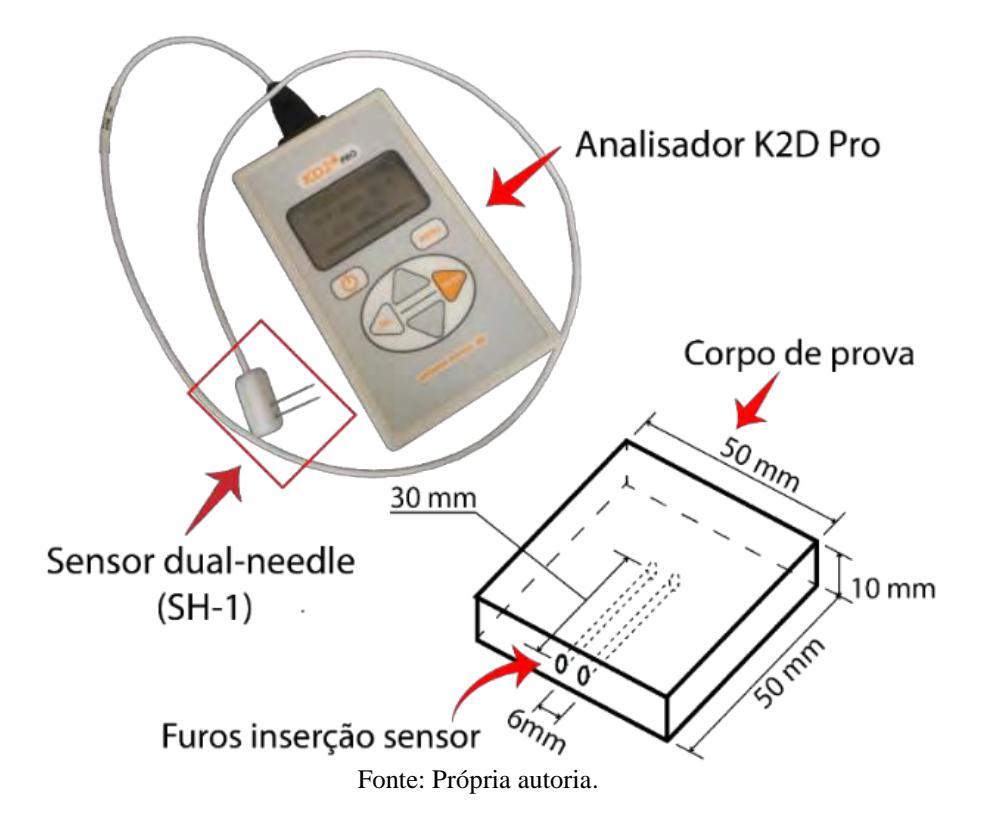
Figura 26 - Condutividade térmica OSB-cimento-madeira residual

Para a inserção do sensor, foram feitos dois furos com furadeira de bancada com distância de 6 mm para a inserção das agulhas na lateral de cada corpo de prova, a Figura 24 ilustra o equipamento utilizado bem como apresenta desenho esquemático do corpo de prova preparado para a análise. O ensaio foi conduzido em ambiente controlado, utilizando câmara climática (modelo SM-3.5S, fabricante Thermotron) com temperatura de 30 °C.

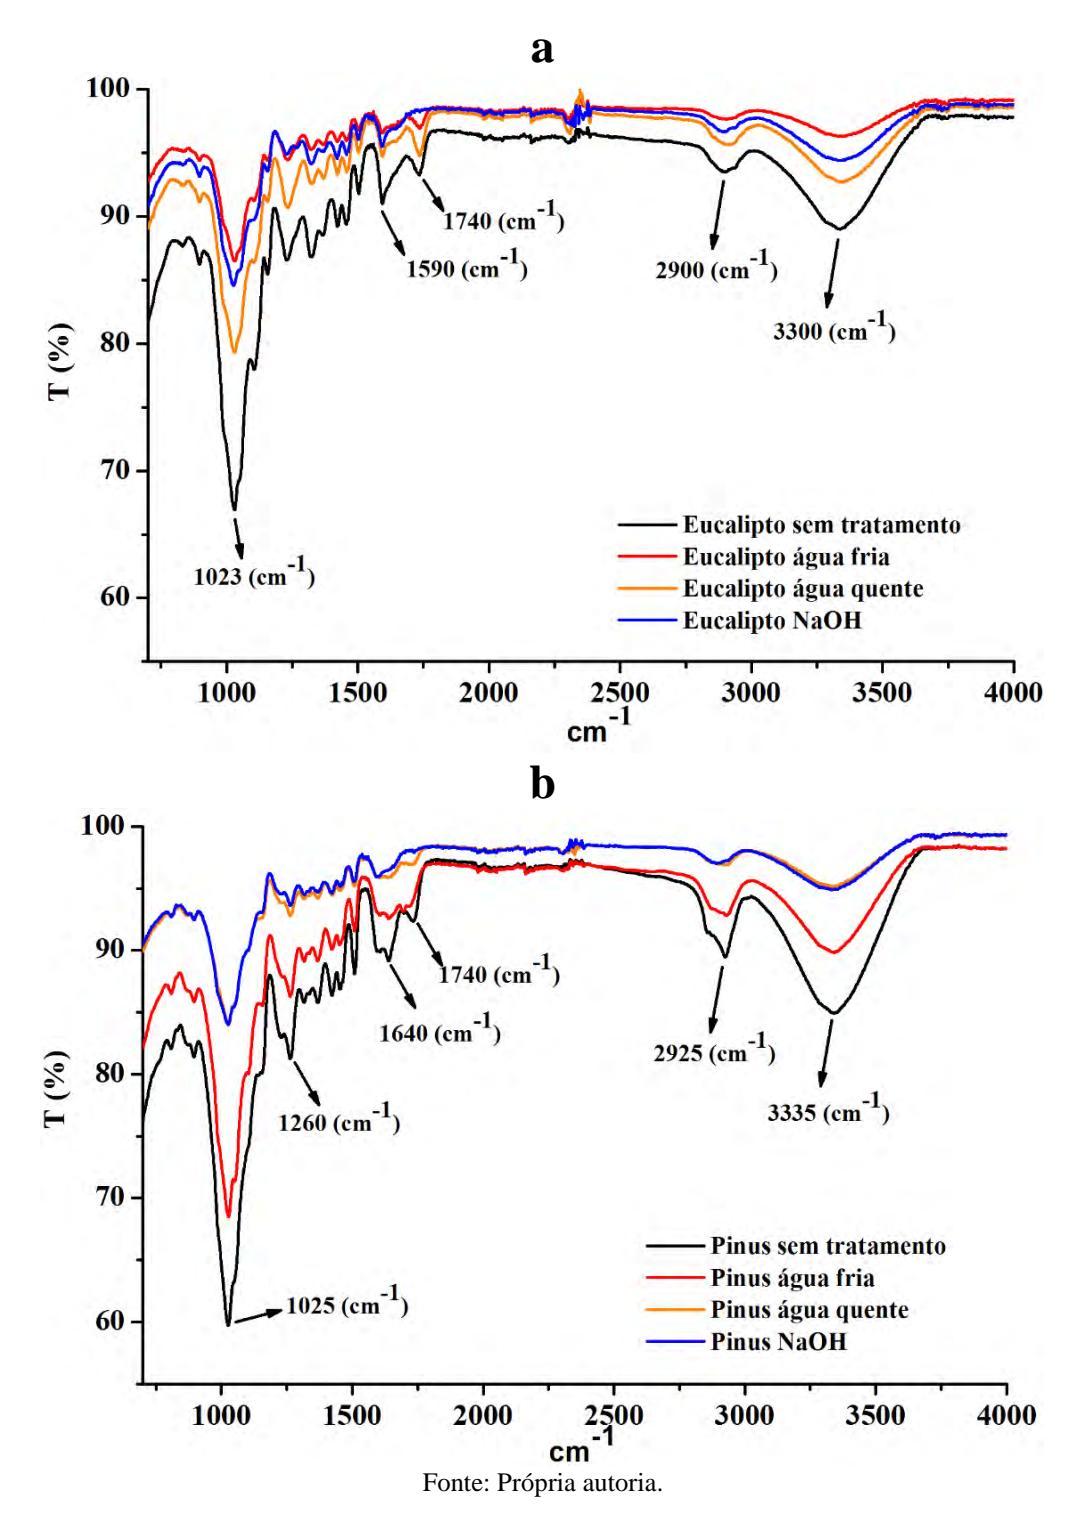
Figura 32 - Espectros de infravermelho FTIR: (a) eucalipto (b) pinus

componentes nos materiais. No entanto, do mesmo modo que os tratamentos removeram componentes indesejáveis para a hidratação do cimento Portland (hemicelulose e extrativos), é notado que os tratamentos também resultaram na diminuição da banda referente a celulose, componente que confere resistência mecânica ao material de origem vegetal.

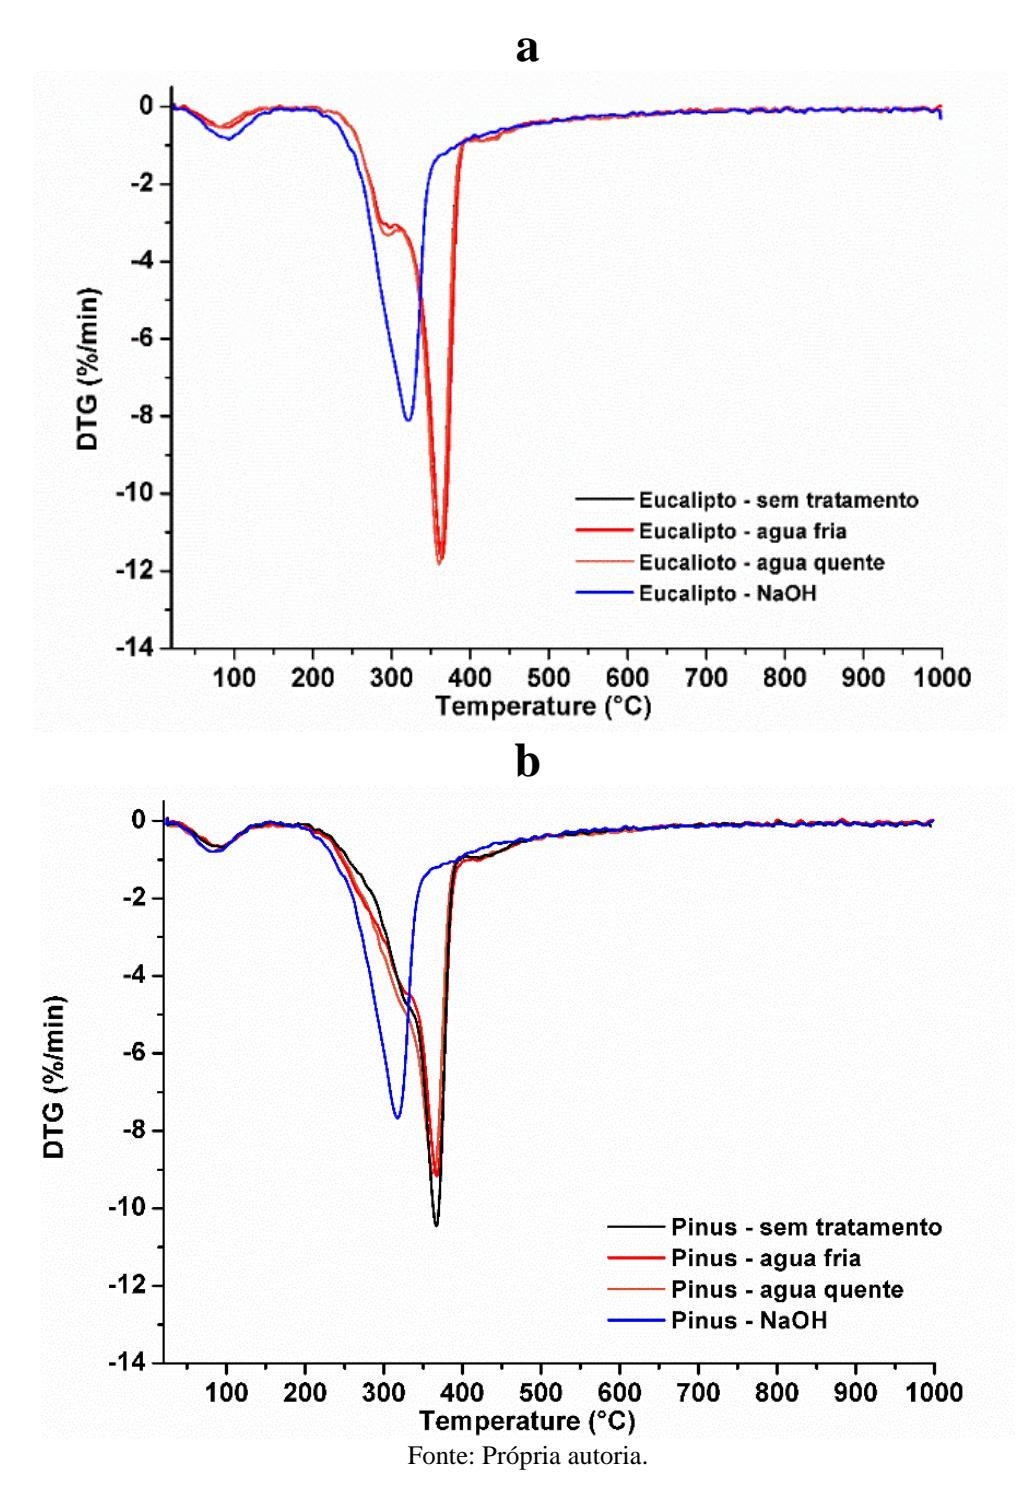
Figura 33 – Análise diferencial termogravimétrica (DTG): (A) Eucalipto (B) Pinus

A primeira perda de massa evidente está na faixa de temperatura entre 25 °C – 100 °C, relacionada à perda de água dos *strands* (MARTIN et al., 2010). A decomposição dos componentes estruturais dos *strands* em função da temperatura começa por volta dos 200 °C com a degradação da hemicelulose, que apresenta estrutura ramificada, amorfa e com baixo grau de polimerização, seguida pela degradação da celulose amorfa e cristalina (OLIVEIRA et al., 2017).

De acordo Sanchez-Silva et al. (2012), a celulose apresenta faixa de degradação entre 290 – 390 °C, visto que é uma estrutura semicristalina, com alto grau de polimerização, composta por ligações de hidrogênio intra e intermoleculares. No entanto, a lignina, por apresentar uma estrutura complexa, interligada e ramificada, apresenta ampla faixa de decomposição térmica (200 °C – 700 °C) (GALINA et al., 2018).

É visto que os tratamentos nos *strands* de ambas as madeiras, com exceção àquelas submetidas ao tratamento NaOH, não resultaram em mudanças significativas no perfil dos termogramas. Por meio dos termogramas apresentados na Figura 33, observou-se que a decomposição térmica da maior fração dos componentes químicos dos *strands* de eucalipto e de pinus ocorreram entre 200 °C e 400 °C, indicando potencialmente que os materiais em estudo apresentam maior fração de hemicelulose e celulose.

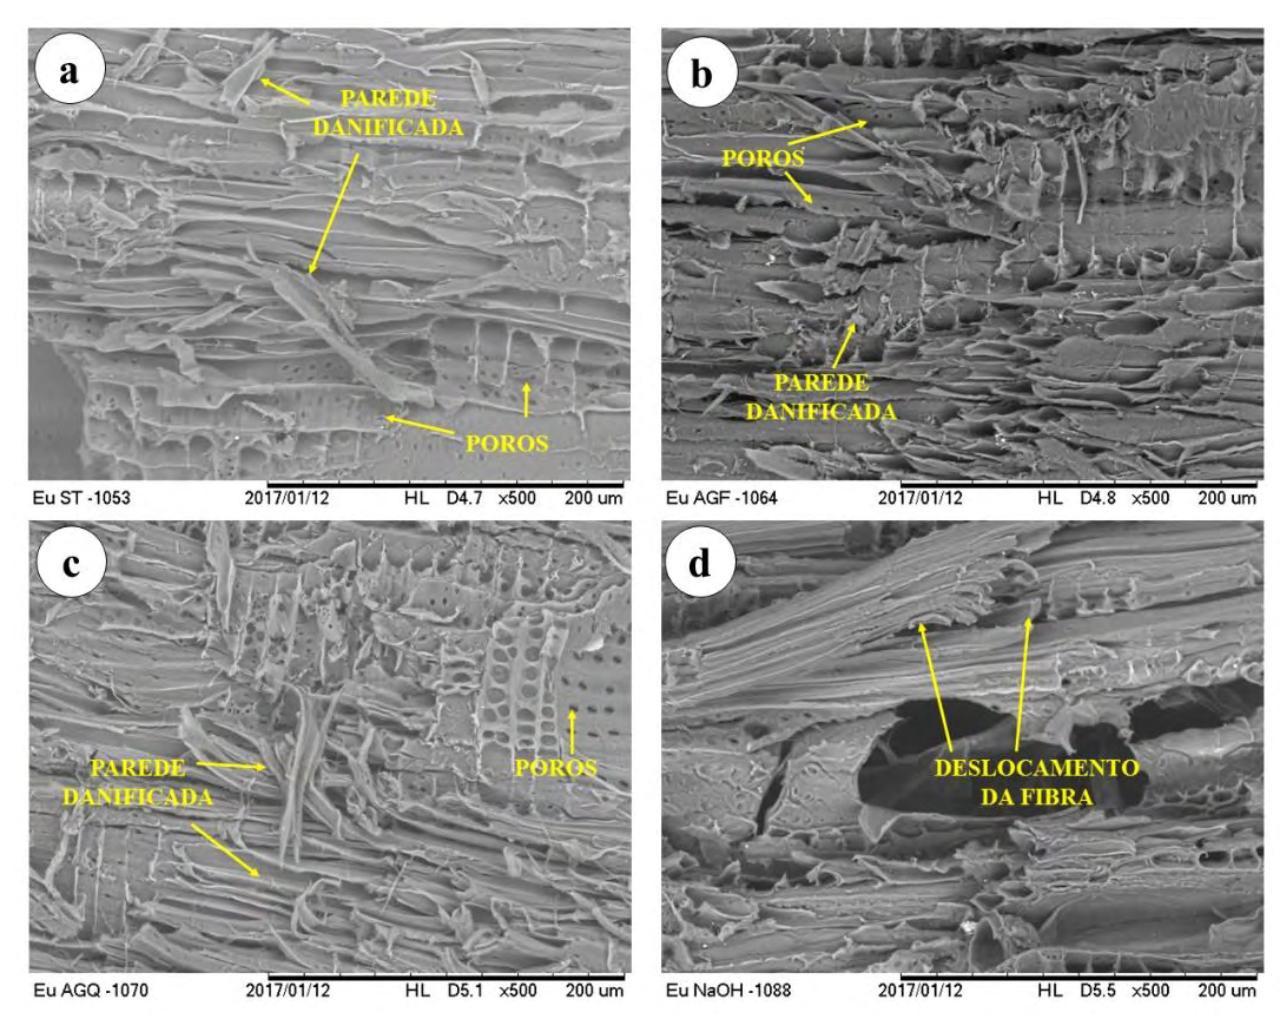
Figura 35 – Micrografias dos *strands* de eucalipto submetidos aos tratamentos: (a) sem tratamento; (b) água fria; (c) água quente; (d) NaOH

Por meio das micrografias de MEV dos *strands* de eucalipto (Figura 35) foram observadas as estruturas anatômicas identificadas como, poros transversais e fibras (CONNERS, 2015; LUBE, 2016), sendo possível identificar também que parte da parede das fibras encontra-se danificada. E estes danos foram ocasionados provavelmente durante o processo de produção dos *strands*. Nota-se que os tratamentos com água fria e água quente causaram um "encurvamento" nas paredes superficiais danificadas das fibras, possivelmente devido ao processo de molhagem e secagem da madeira.

Essa remoção pode ser mais um indicativo do alinhamento e empacotamento da celulose cristalina ao longo do eixo das fibrilas, o rearranjo da celulose cristalina, encontrado como discutido na literatura, corroborando com o aumento significativo da densidade do *strands* apresentado na Tabela 12 (GODA et al., 2006; JÄHN et al., 2002). Como também, este efeito

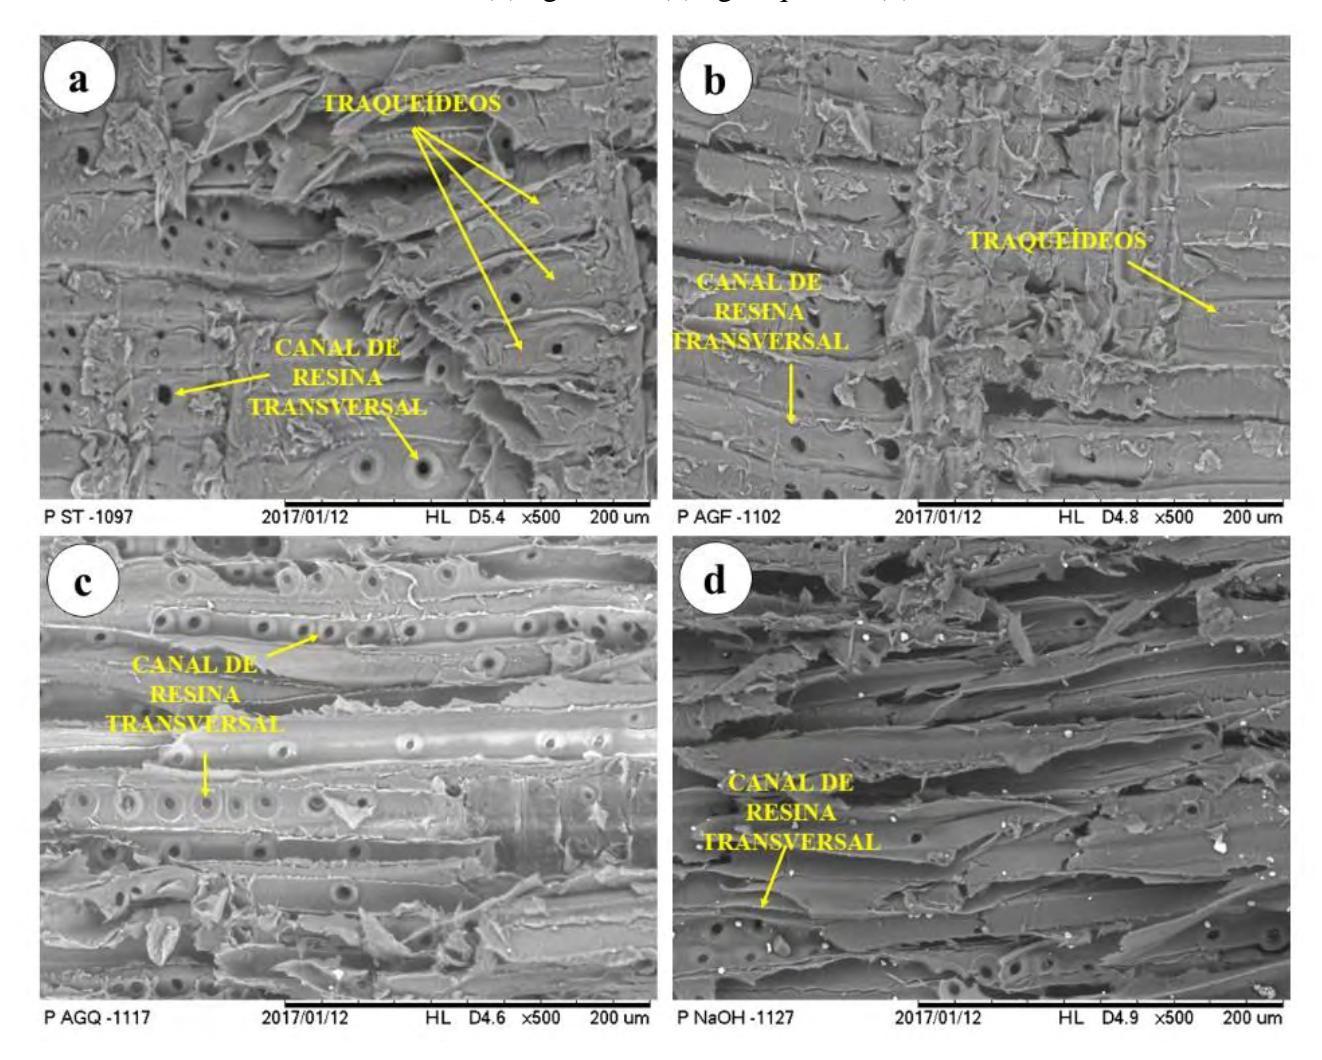
Figura 36 - Micrografias dos *strands* de pinus submetidos aos tratamentos: (a) sem tratamento; (b) água fria; (c) água quente; (d) NaOH

Os danos provavelmente contribuíram para diminuição da resistência a ruptura obtida do ensaio mecânico de tração (Tabela 18). Pode ser visto que os tratamentos com água quente e NaOH resultaram em descolamento das fibras junto a parede dos *strands*, bem como a ruptura

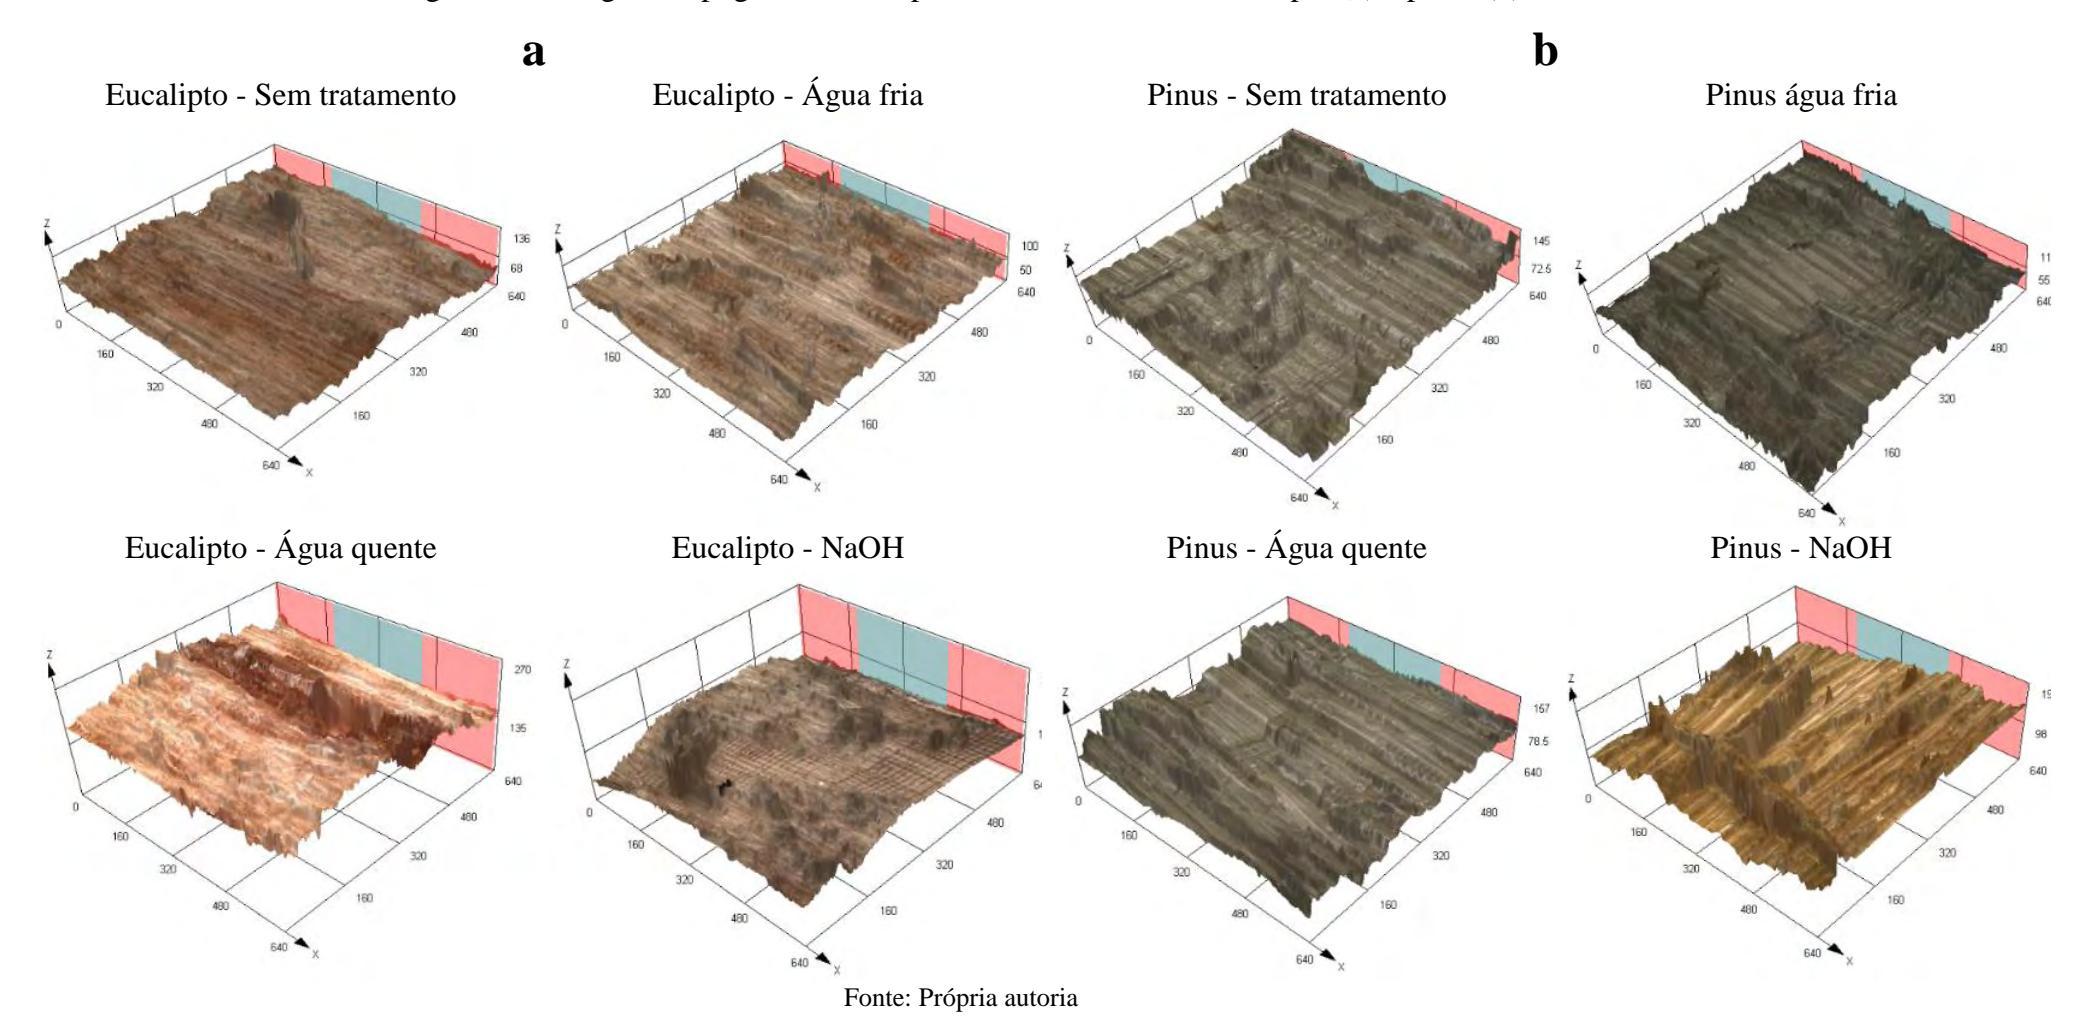
Figura 37 - Imagens topográficas de superfície dos strands de eucalipto (a) e pinus (b)

A complexidade da superfície destes materiais é parte da explicação para não haver diferença estatística nos resultados de rugosidades listados na Tabela 17. A Figura 37 ilustra o quão são complexas e irregulares as superfícies dos *strands*, que demonstra como o fenômeno de histerese pode ter contribuído com os dados de ângulo de contato, na avaliação da molhabilidade (Figura 31).

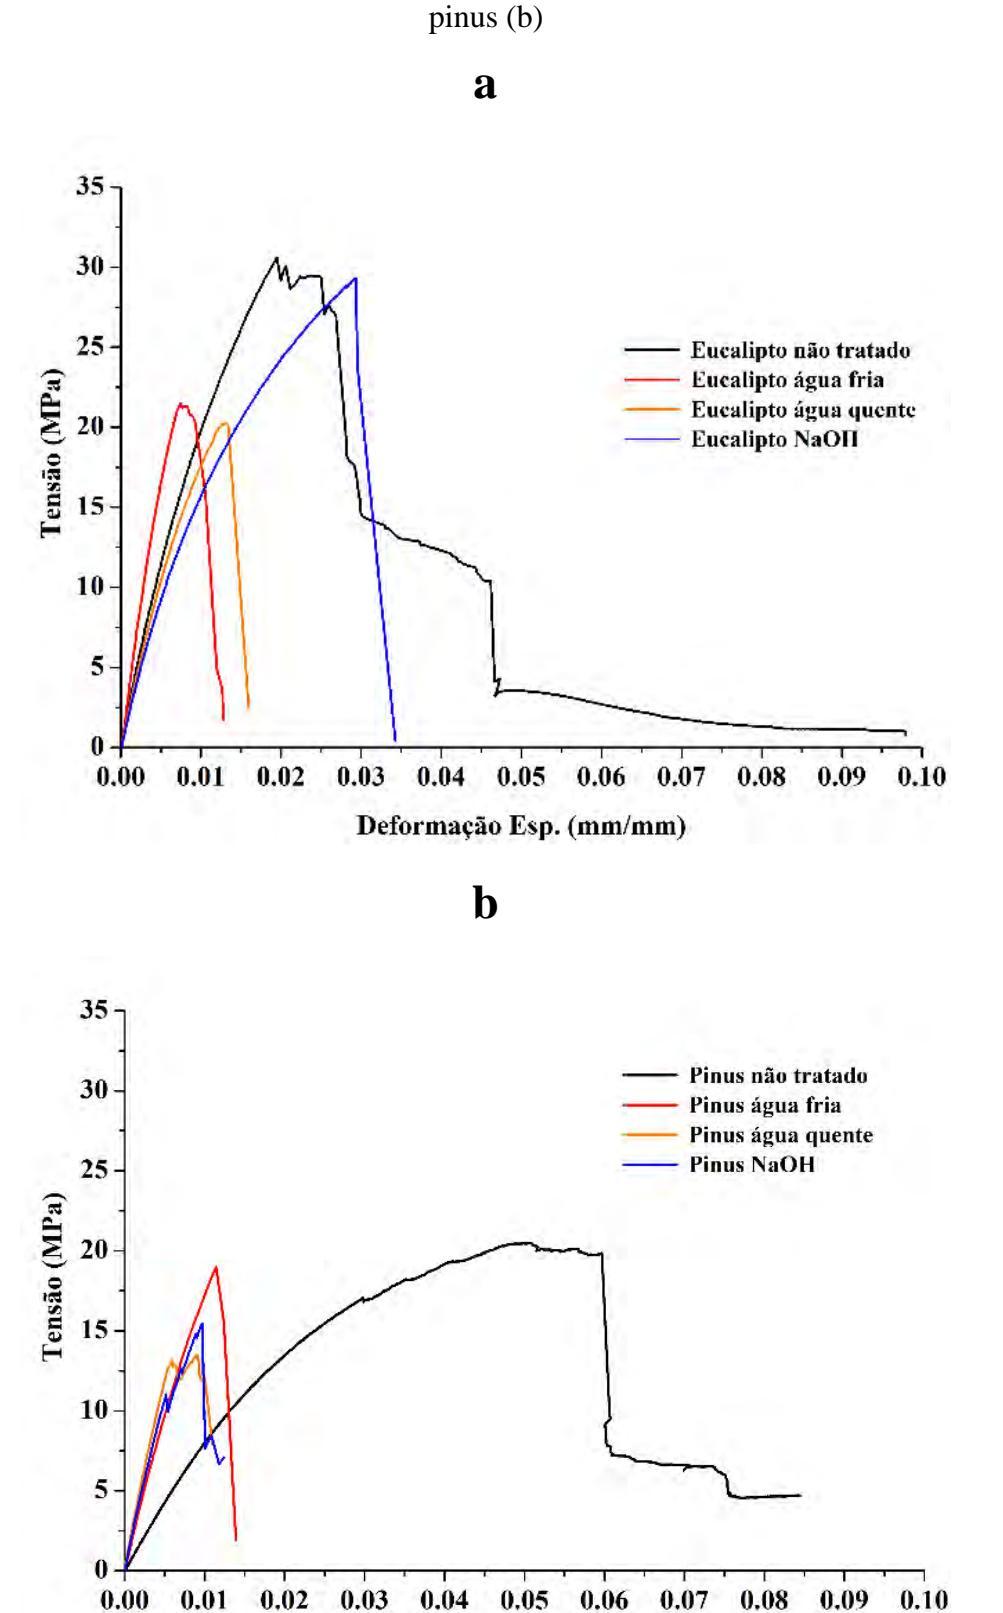
Observando-se o comportamento mecânico dos *strands* durante o ensaio de tração, ou seja, as curvas típicas (Figura 38), sugere que os tratamentos resultaram no decréscimo da capacidade de deformação. E isto está relacionado com a remoção parcial da celulose e lignina dos *strands*, corroborando com os resultados obtidos pelas análises estruturais. É observado também que o comportamento mecânico das amostras tratadas apresentou ruptura abrupta, diferente dos *strands* sem tratamento, possivelmente, isso se deva a diminuição da distribuição de carga entre as microfibrilas de celulose e a lignina (SWEET; WINANDY, 1999).

Uma hipótese para explicar o resultado previamente mencionado pode estar atrelada a remoção da lignina conforme foi indicado pela análise estrutural (6.1.2.4), pois de acordo com Johansson (JOHANSSON, 2008), a resistência mecânica da madeira pode ser diminuída conforme há a redução no teor de lignina, uma vez que o conjunto microfibrilas de celulose e lignina permitem a distribuição de carga entre elas (SWEET; WINANDY, 1999), portanto a redução de lignina diminui a possibilidade de distribuir a carga ocasionando assim uma menor resistência a ruptura do material.

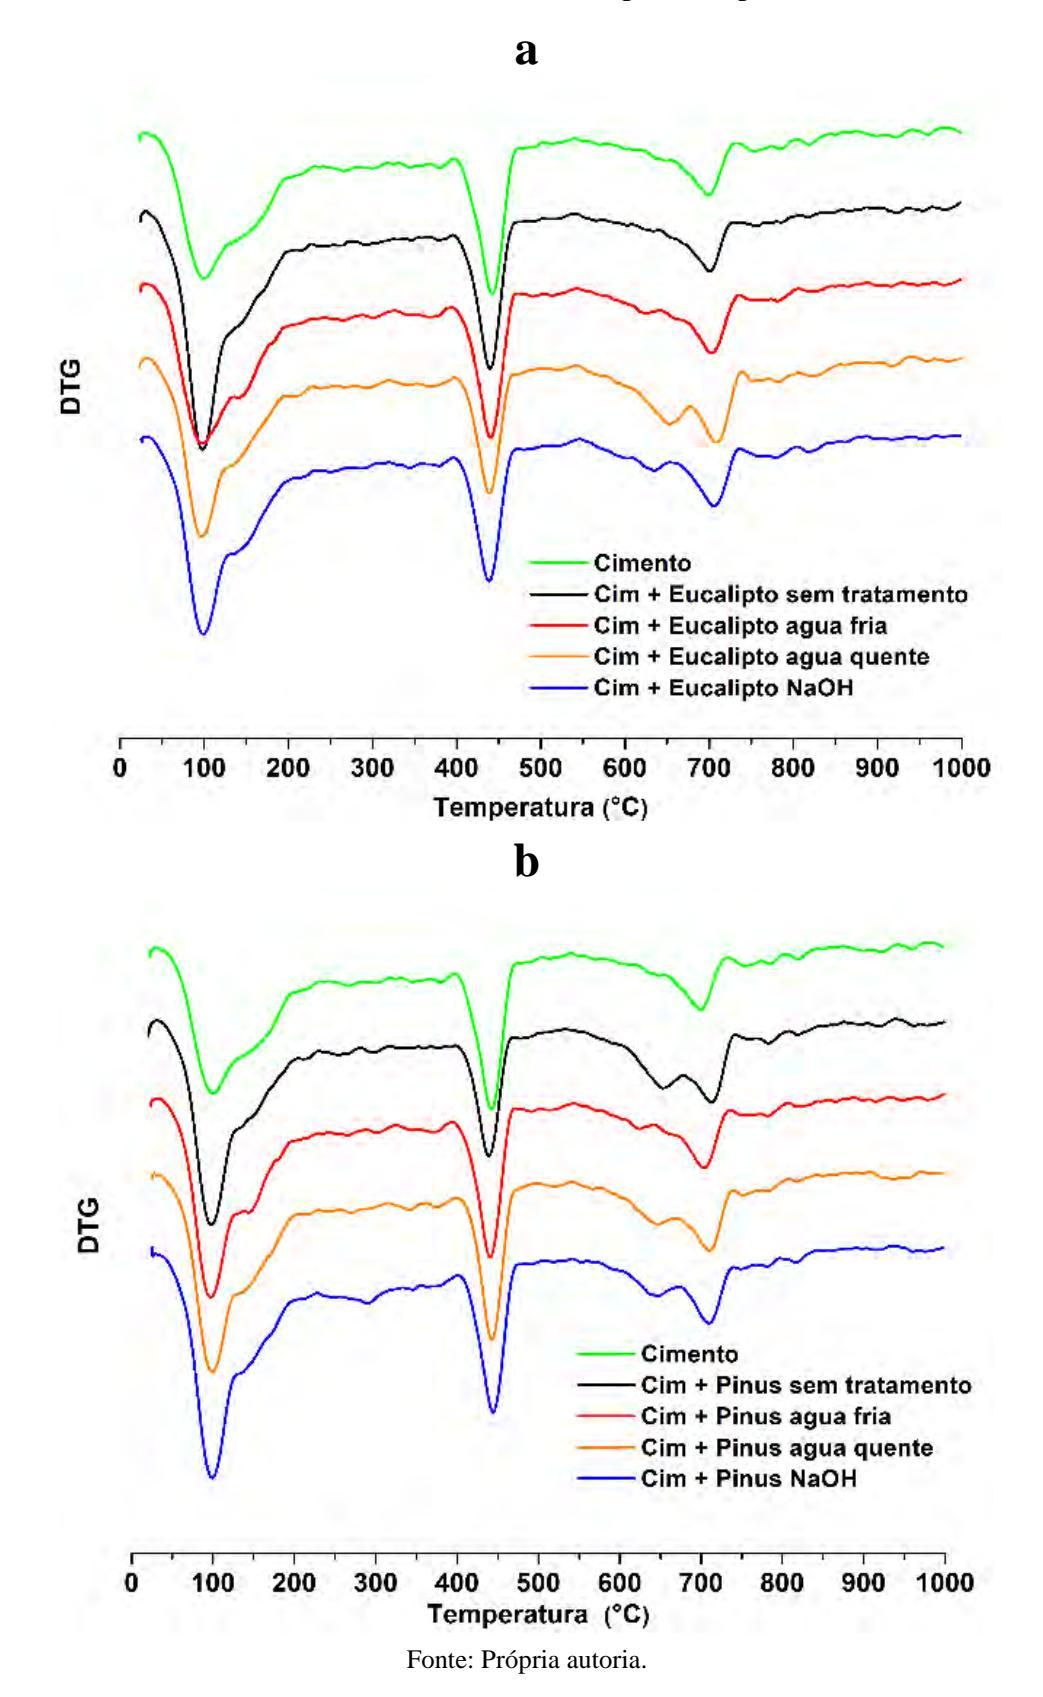
A Figura 39 ilustra os termogramas de TG/DTG das amostras extraídas dos compósitos com 28 dias com *strands* de eucalipto (a) e pinus (b), em que é possível identificar três picos principais. No primeiro pico (ao redor de 100 °C – 150 °C), é possível identificar por volta de 100 °C a ocorrência de desidratação do silicato de cálcio hidratado (CSH) (ROSTAMI et al., 2012) e por volta de 140 °C a decomposição da etringita (TAYLOR, 1998).
Figura 39 – Termogramas de TG/DTG das amostras extraídas dos corpos de prova cilíndricos com 28 dias de eucalipto (a) e pinus (b)

Ainda no primeiro pico, foi observada uma maior intensidade para as amostras com *strands* em comparação à amostra apenas com cimento, e uma hipótese para este resultado pode estar atrelada ao processo de umedecimento prévio dos *strands*, que liberou água gradativamente durante a análise térmica. No segundo pico, entre 400 °C – 500 °C ocorreu a decomposição térmica do hidróxido de cálcio. No terceiro pico entre 600 °C – 700 °C ocorre a decomposição do carbonato de cálcio (ALMEIDA et al., 2013). Para segundo e terceiro pico foi observado que o perfil das curvas para as amostras com *strands* foram similares ao perfil da amostra de cimento Portland (controle) para ambas as madeiras (Figura 39).

No que diz respeito a formação dos produtos de hidratação do cimento aos 28 dias de idade, analisando os perfis dos termogramas (Figura 39) e dos difratogramas (Figura 40) foi identificado que os *strands* e os tratamentos nos *strands* não provocaram diferenças expressivas na formação desses produtos.
