Painéis OSB-cimento-madeira residual curados por carbonatação acelerada

Tese apresentada à Faculdade de Zootecnia e Engenharia de Alimentos da Universidade de São Paulo, como parte dos requisitos para a obtenção do título de Doutor em Ciências do programa de pós-graduação em Engenharia e Ciência de Materiais

Área de Concentração: Desenvolvimento, Caracterização e Aplicação de Materiais Voltados à Agroindústria

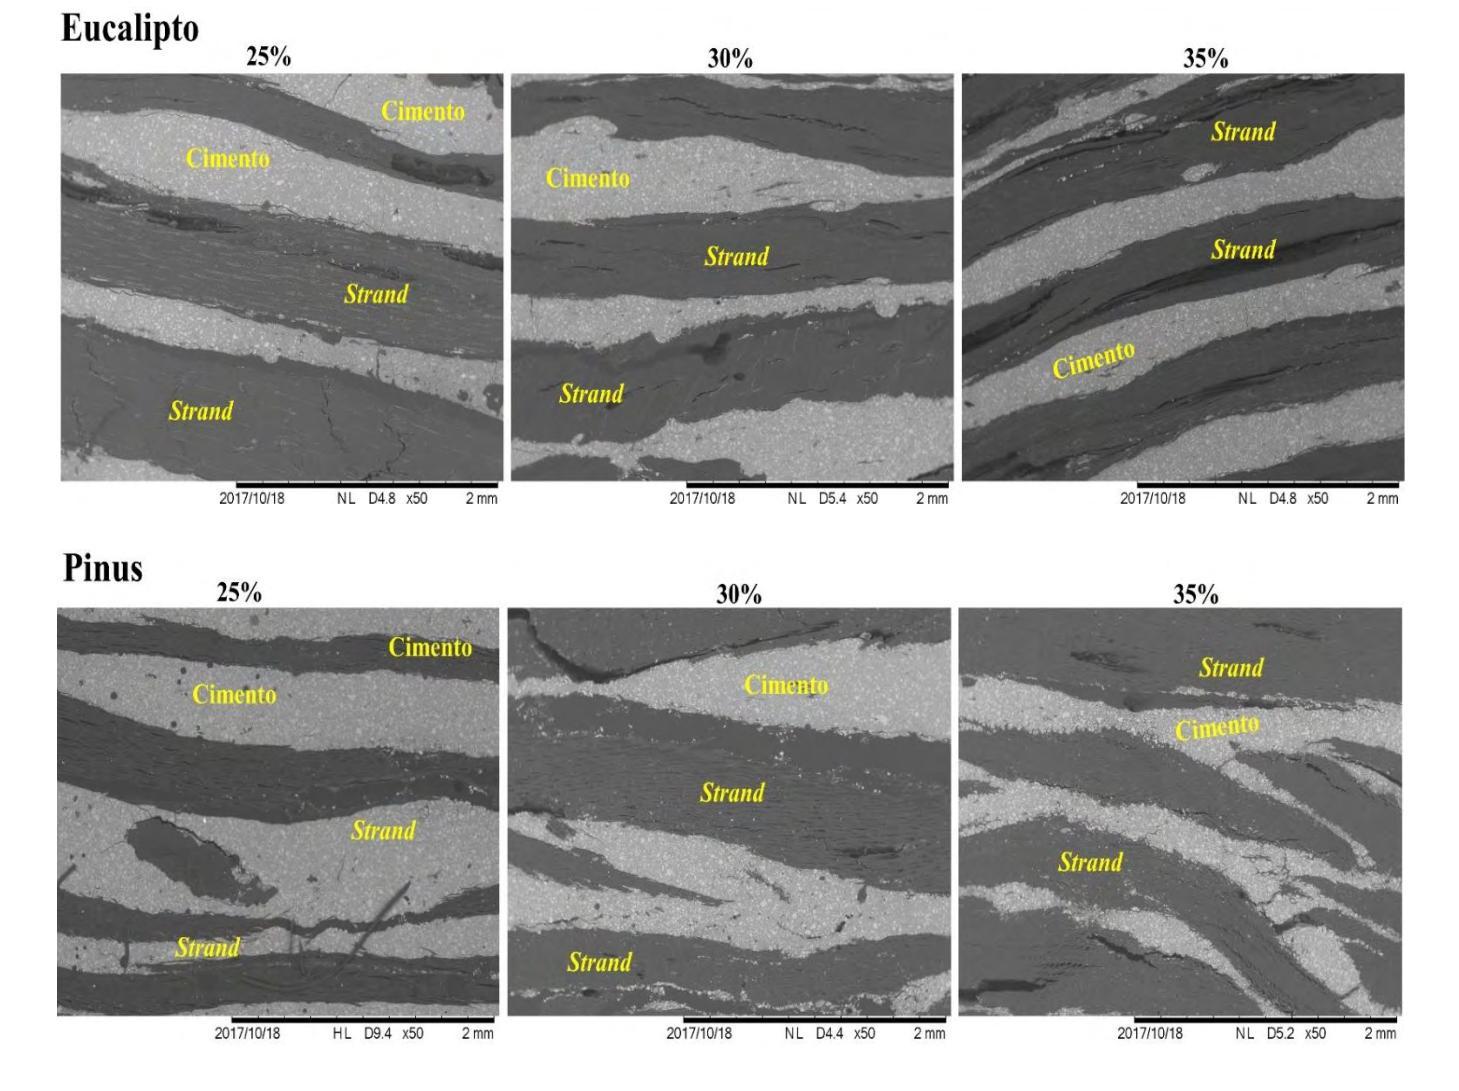
Figura 41 – Micrografias de MEV dos painéis OSB-cimento-madeira residual

O estudo da microestrutura na zona de transição entre a madeira e o cimento Portland hidratado desempenham um papel importante para a compreensão das propriedades dos painéis cimento-madeira. O sucesso da aderência entre o cimento Portland e a madeira está diretamente associada à qualidade da interação entre a matriz (cimento Portland) e o material de reforço (madeira). Esta interação influencia as propriedades físicas e mecânicas do compósito (WEI et al., 2004). Na Figura 41 estão apresentadas as micrografias de MEV das amostras polidas dos painéis OSB-cimento-madeira residual. A partir das micrografias, observa-se a orientação dos *strands* nos painéis, bem como, a interface entre a matriz (cimento) e a madeira (Figura 41).

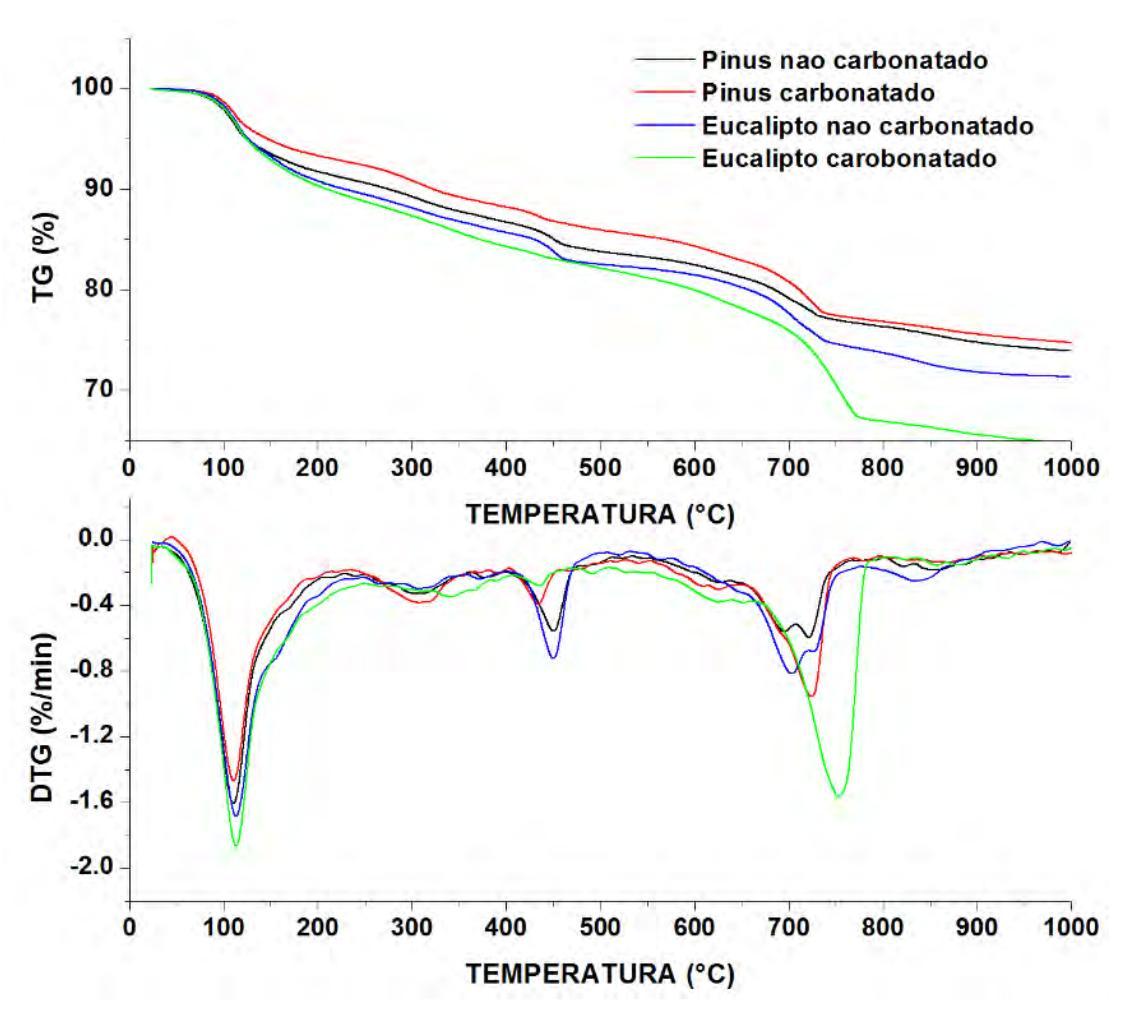
Figura 43 – Termogramas de TG/DTG das amostras dos painéis de eucalipto e pinus com 28 dias de idade

Foi observado que as amostras carbonatadas apresentaram um pico menor referente ao hidróxido de cálcio aos 28 dias (Figura 43) devido ao consumo deste para a formação do carbonato de cálcio durante o processo de carbonatação.

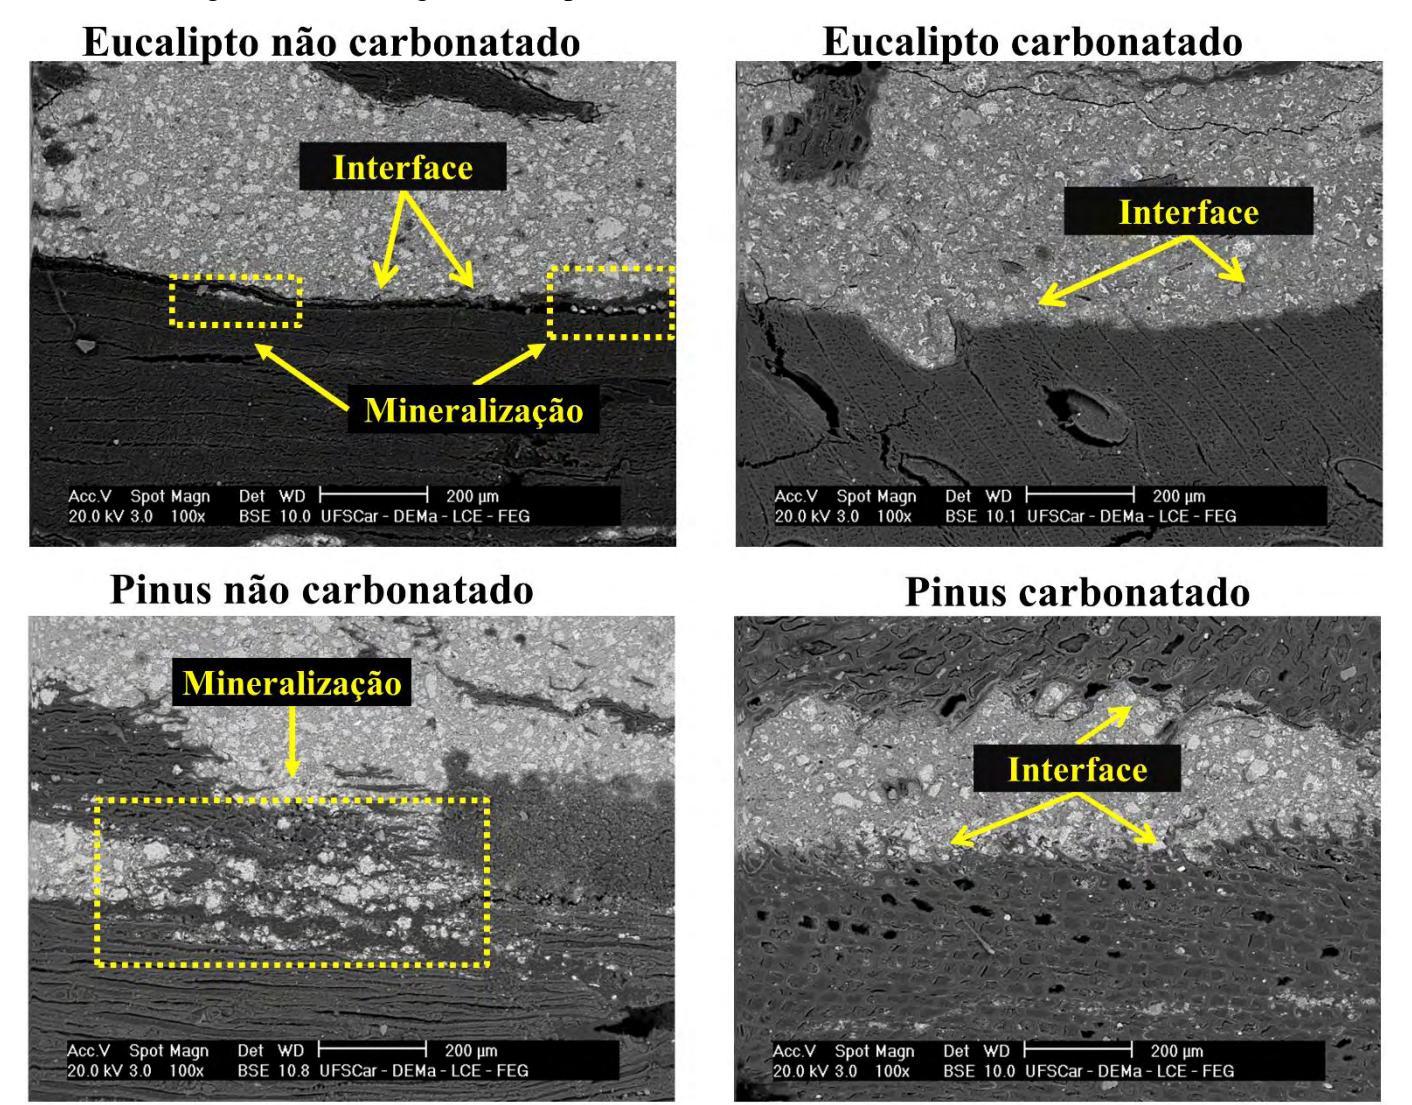
Figura 45 – Micrografias dos painéis OSB-cimento-madeira residual com 28 dias

A matriz mais densa e estável devido à formação do carbonato de cálcio, com a diminuição do efeito da mineralização, assim como a melhor interface *strand*-matriz corroborou com os resultados apresentados nos ensaios físicos e mecânicos. Uma vez que que a utilização da carbonatação acelerada nos painéis OSB-cimento-madeira residual possibilitou

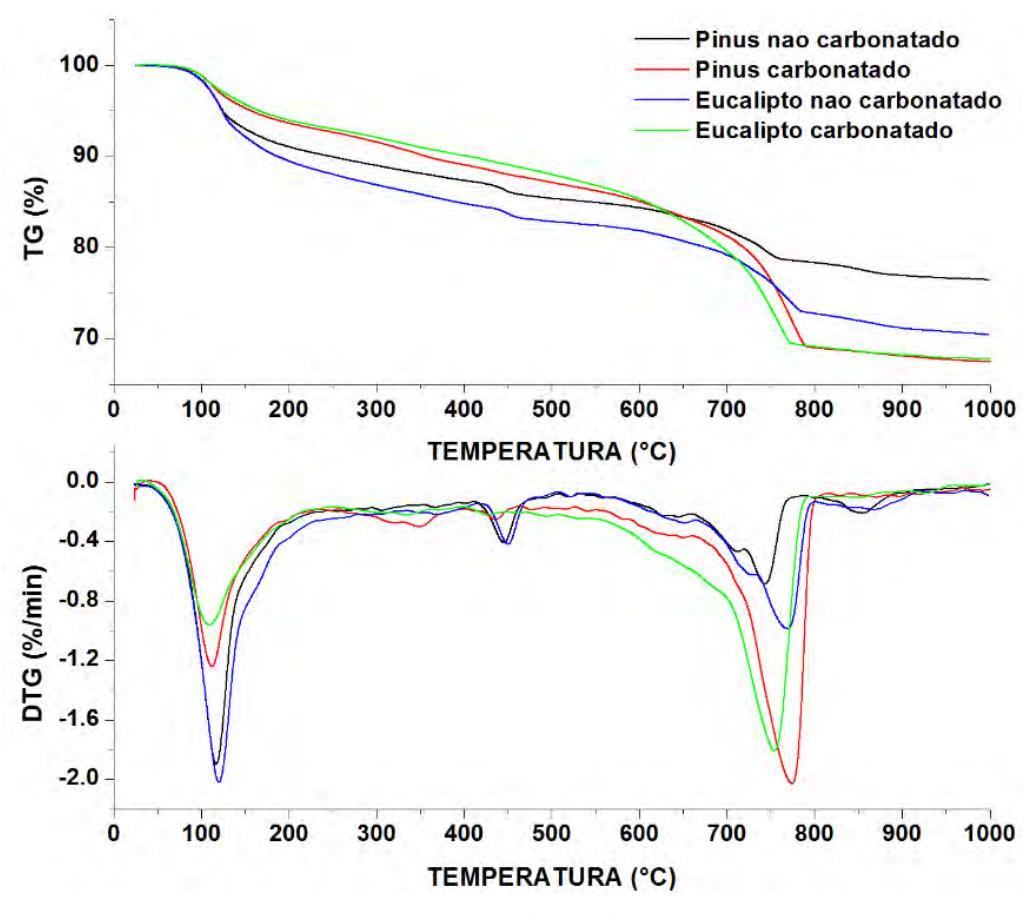
Figura 46 – Termogramas de TG/DTG das amostras dos painéis OSB-cimento-madeira residual de eucalipto e pinus com 100 ciclos de envelhecimento

- iii. No terceiro pico (700 °C 800 °C), relacionado a decomposição térmica do carbonato de cálcio, observa-se um aumento deste pico nos painéis carbonatados com 100 ciclos de envelhecimento. Mesmo após o envelhecimento das amostras não carbonatadas, observou-se a decomposição térmica do carbonato de cálcio mal cristalizado (por volta de 700 °C), enquanto que para as amostras carbonatadas foi observado a decomposição térmica do carbonato de cálcio bem cristalizado (por volta de 750 °C) (CABRAL et al., 2018a).

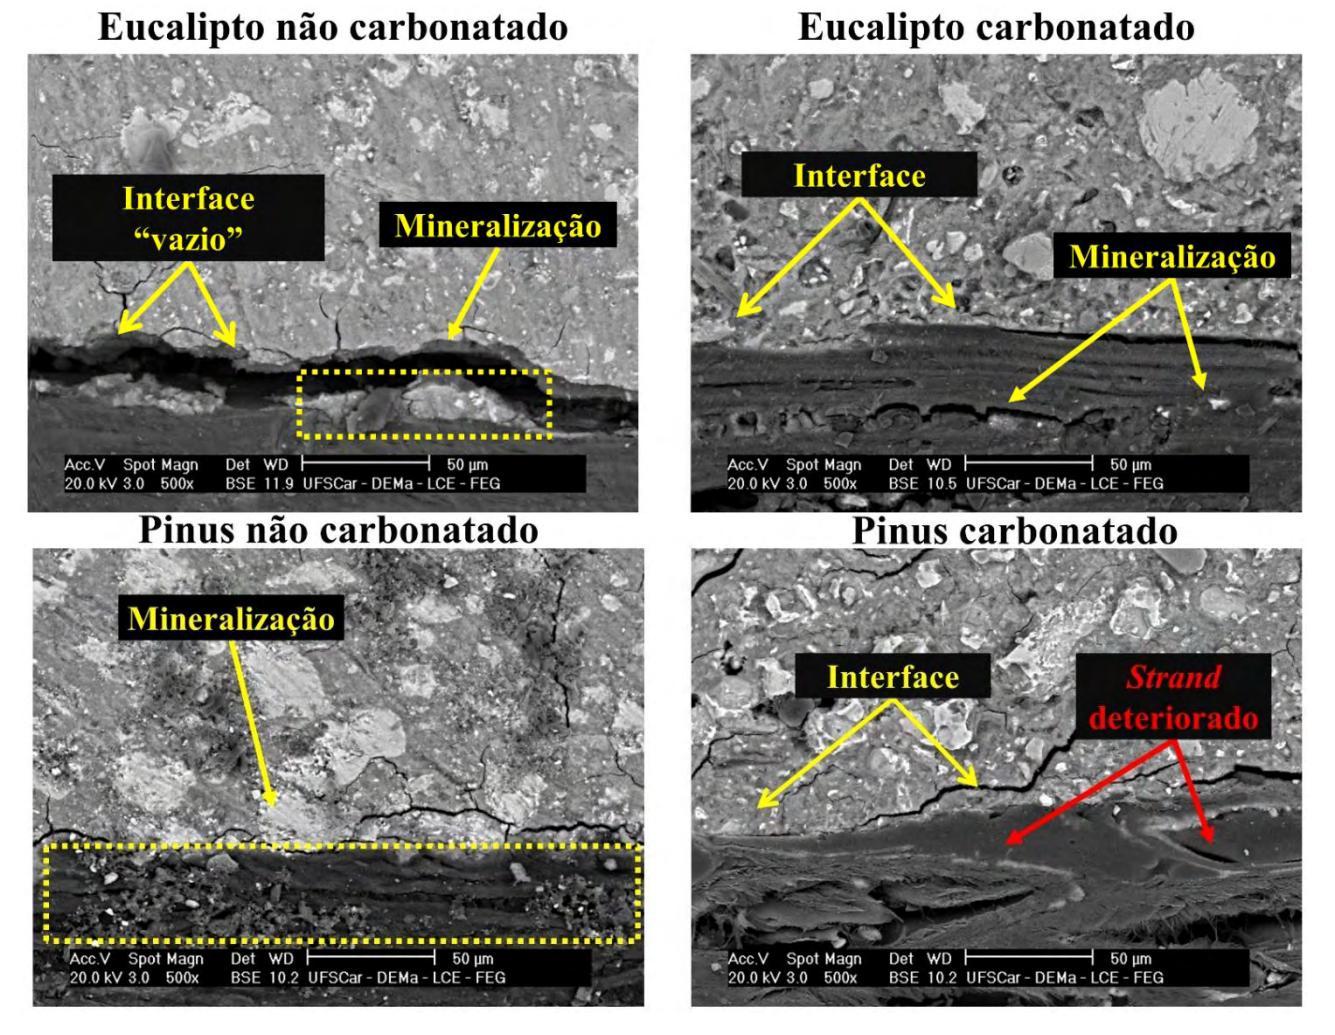
Figura 48 - Micrografias dos painéis OSB-cimento-madeira residual com 100 ciclos

Para as amostras carbonatadas, as micrografias do painel de eucalipto mostram uma melhora na interface entre o *strand* e a matriz, contudo, um leve efeito de mineralização foi observado nos *strands*. As micrografias do painel de pinus mostram que os *strands* foram deteriorados pelos consecutivos ciclos de imersão e secagem, além disso, foi observada a mineralização dos *strands* em algumas regiões.

Os resultados observados para os painéis OSB cimento-madeira residual corroboram com a hipótese apresentada por Mohr et al. (2005), em que através dos poros e também devido à sua natureza hidrofílica, os *strands* absorvem os produtos de hidratação de baixa solubilização durante os ciclos, tais como a etringita e o hidróxido de cálcio, o que resulta no inchamento das partículas. Por conseguinte, no decorrer dos ciclos, mais especificamente durante o processo de secagem, a água inserida de dentro dos *strands* é removida, causando uma redução de volume e deterioração da interface cimento-*strand*.
